# COMUNE DI PISA - Ufficio Centro Storico

Scheda di indagine degli immobili aventi carattere architettonico e urbanistico significativo o con presenza di condizioni di degrado come previsto dagli artt. 7 e 8 della L.R. 21-5-1980, n. 59.

Lungarno Galilei n. 1 (Palazzo Scotto-Corsini)

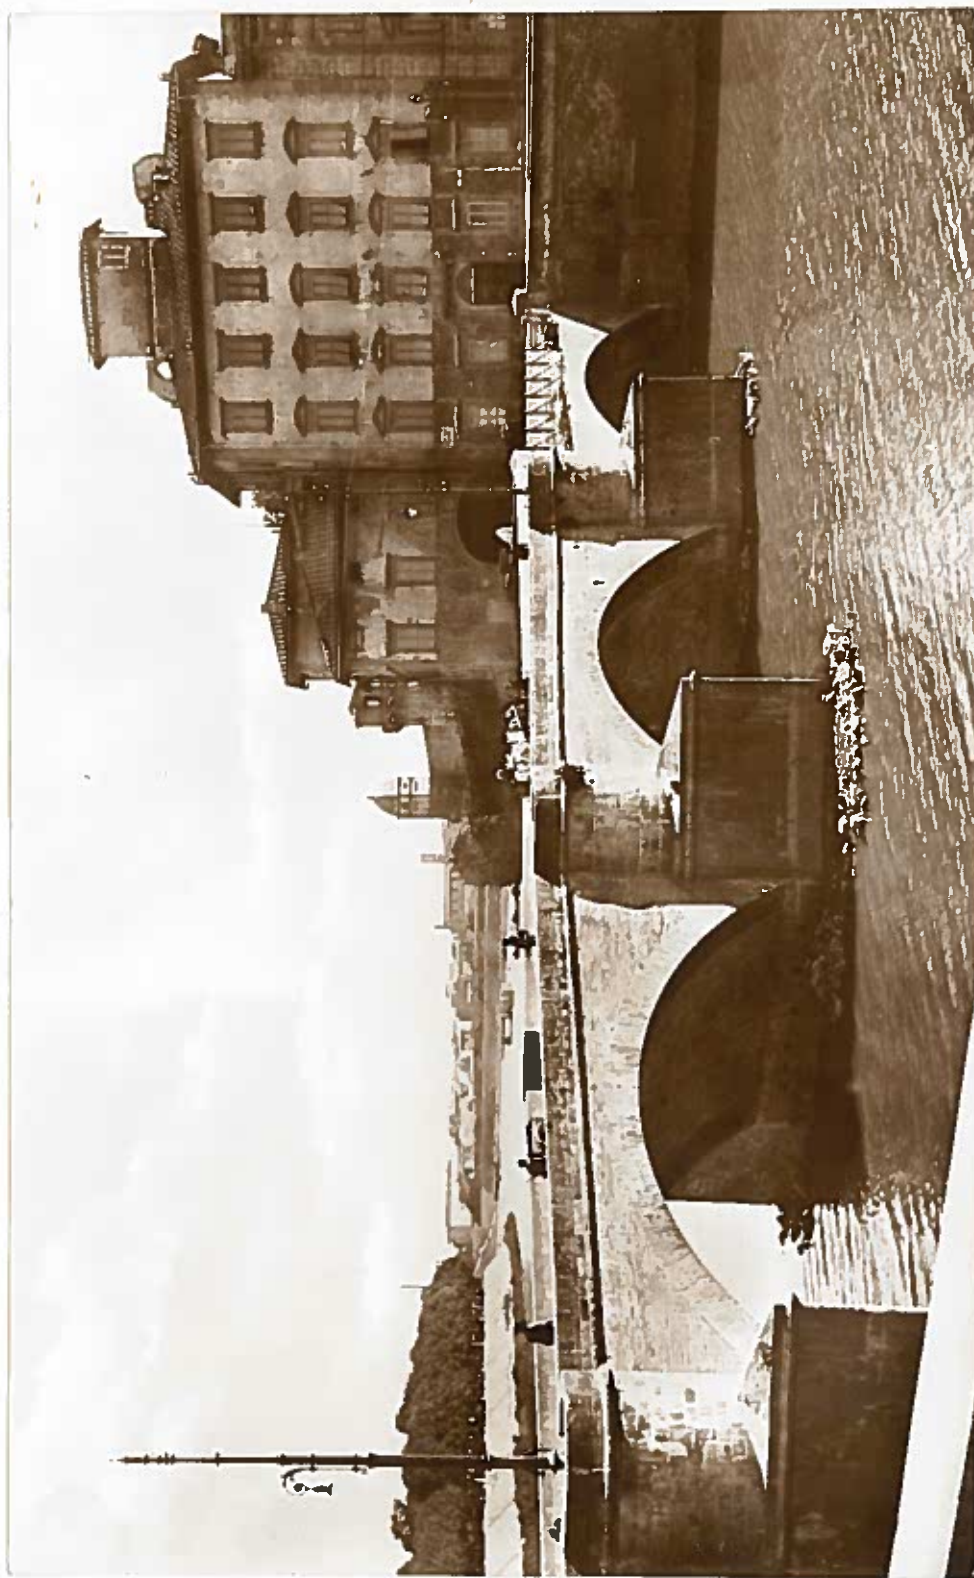
L'edificio (già mutilato sul lato sinistro verso il 1936, quando si volle allargare il lungarno) è stato in gran parte demolito e reso inabitabile nel corso dell'ultimo conflitto mondiale. Il tetto non esiste più, le pareti interne sono pericolanti e, per evitare franamenti sul sottostante lungarno, tutte le finestre sono state murate. Rimangono al giudizio i due terzi circa della facciata completamente priva d'intonaco e con modanature notevolmente scorniciate.

- ☐ a) - manutenzione ordinaria
- ☒ b) - manutenzione straordinaria *(la parte rudere) - vedi norme variante di risistemazione*
- ☒ c) - restauro e risanamento conservativo
- ☐ d) - ristrutturazione edilizia di tipo D<sub>1</sub>
- ☐ - ristrutturazione edilizia di tipo D<sub>2</sub>
- ☐ - ristrutturazione edilizia di tipo D<sub>3</sub>
- ☒ e) - ristrutturazione urbanistica **RICOSTRUZIONE** *in variante per la ricostruzione dei ruderi bellici*
