# COMUNE DI PISA - Ufficio Centro Storico

Scheda di indagine degli immobili aventi carattere architettonico e urbanistico significativo o con presenza di condizioni di degrado come previsto dagli artt. 7 e 8 della L.R. 21-5-1980, n. 59.

La Fortezza Nuova

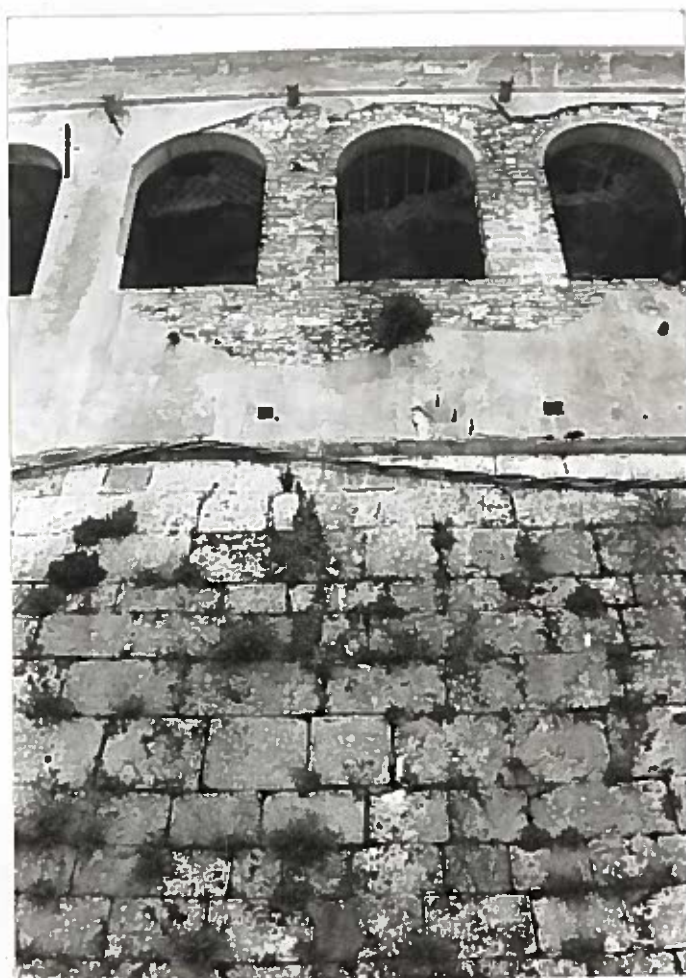
Grafico D<sup>11</sup>, n.2

La Fortezza cinquecentesca del Sangallo, trasformata in giardino verso la fine del '700, presenta attualmente solo i resti della originaria costruzione.

Il muro occidentale, lungo circa mt. 285, reca in originale la parte basamentale sghemba, costruita, per un certo tratto, in pietra calcarea e per un altro, in laterizio. Nella parte superiore è situato il settecentesco camminamento, coperto, tutto in laterizio, costruito dagli Scotti contemporaneamente al loro palazzo sul lungarno.

Originali su questo lato sono le due torrette circolari costruite in mattoni, salvo la parte basamentale che è in pietra. In corrispondenza della via di Fortezza si apre una porta sormontata da un voluminoso stemma marmoreo mediceo.

Un bastione a base quadrata, dotato di due orecchie con pareti sghembe (una terza è stata abbattuta nel secolo scorso) si colloca sull'angolo meridionale del complesso fortificato.

Il lato orientale, lungo circa mt. 200, è stato in parte abbattuto in corrispondenza del lungarno e in corrispondenza dell'ingresso al giardino. Conserva, invece, di originale la parte centrale con la torretta rotonda, costruita tutta in laterizio.

Originale è, forse, parte della torretta quadrata che si colloca sull'angolo sud-orientale del complesso e il lato, lungo mt. 140, che, in direzione SW-NE, si sviluppa dal lungarno fino al bastione citato, detto di porta S.Marco.
