# COMUNE DI PISA - Ufficio Centro Storico

Scheda di indagine degli immobili aventi carattere architettonico e urbanistico significativo o con presenza di condizioni di degrado come previsto dagli artt. 7 e 8 della L.R. 21-5-1980, n. 59.

VIA TOSELLI 17-19-21

ISOLATO ~~25~~ 42/2

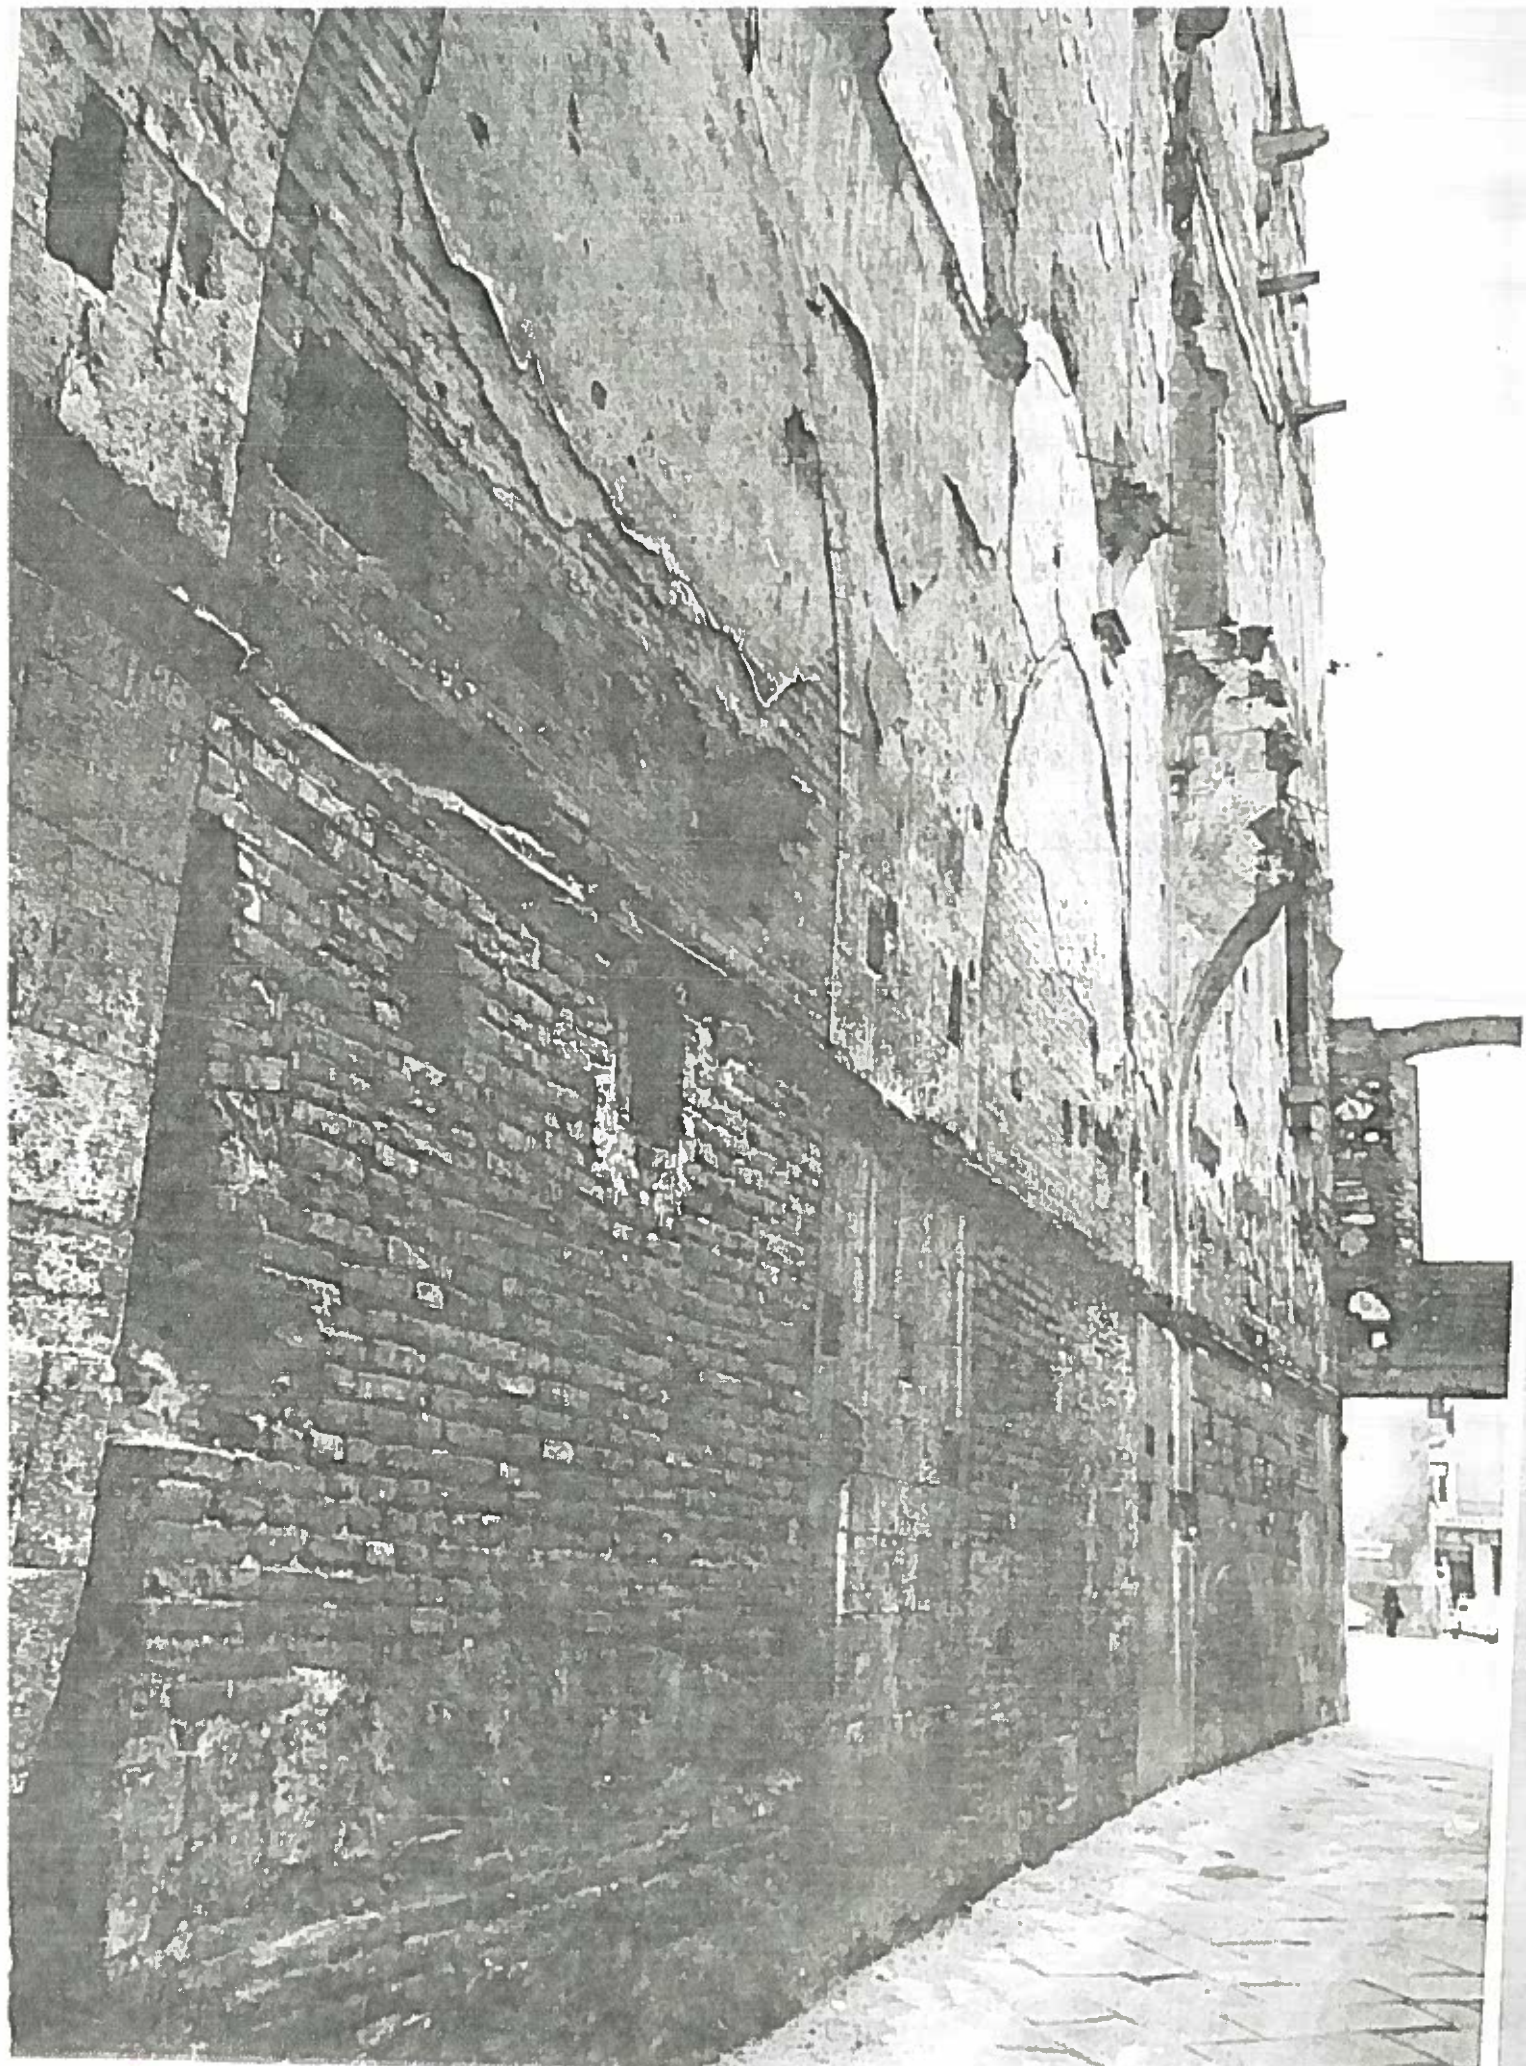
ISOLATO 2542/2 20088

C) Vicolo che da piazza dei Facchini porta a via Toselli: a pt. ad an-

golo con piazza dei Facchini un pilastro di verrucano con due fori rettangolari, che prosegue a conci regolari fino al 1° p. Indi muro continuo a conci di verrucano regolari fino al 1° p.; a livello stradale si apre un arco a tutto sesto della stessa pietra

che si imposta sul pilastro seguente, sul quale vi sono 5 fori rettangolari. Indi 3 pilastri in verrucano con due mensole abrase e due fori rettangolari per ognuno di essi al di sopra delle mensole.

Al 1° p. questi pilastri sono riuniti da due archi a sesto acuto della stessa pietra, con rivestimento superiore a conci di verrucano, mentre al 1° p. è costituito da conci di natura tufacea. La costruzione

COLO DA VIA TOSELLI a Pza dei FACCHINI

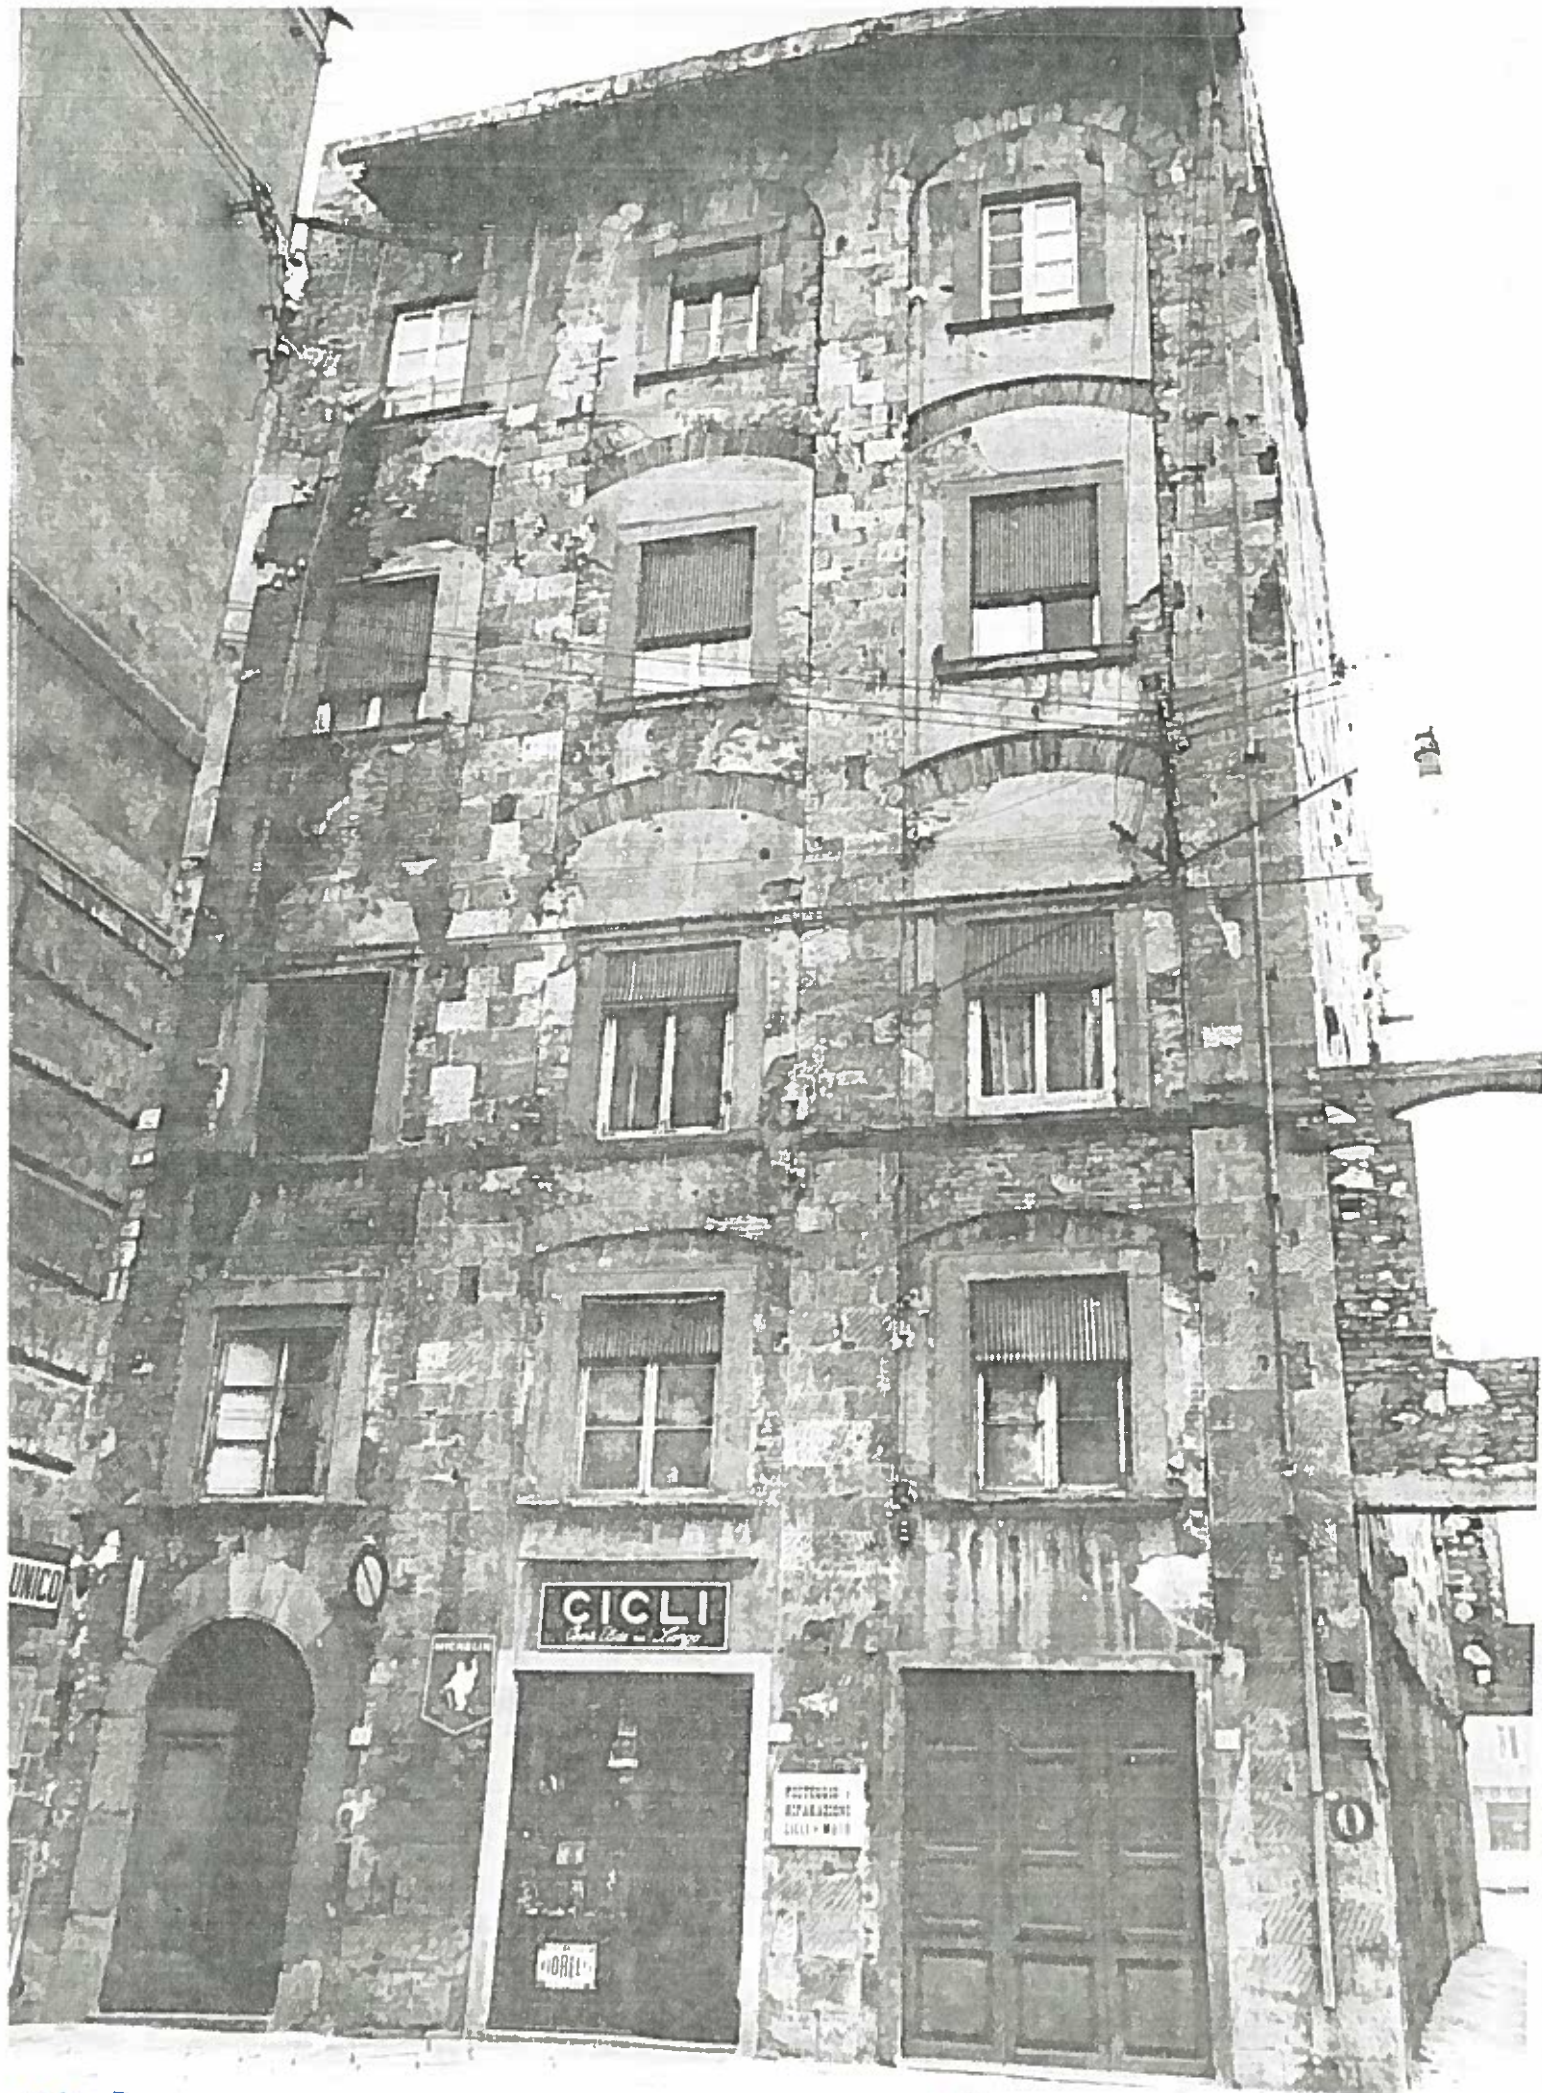
ISOLATO 2142/2 20083

Si notano a p.t. un arco di portale in vernice col  
un arco in cotto (posteriore)

VIA TOSELLI 17-19-21

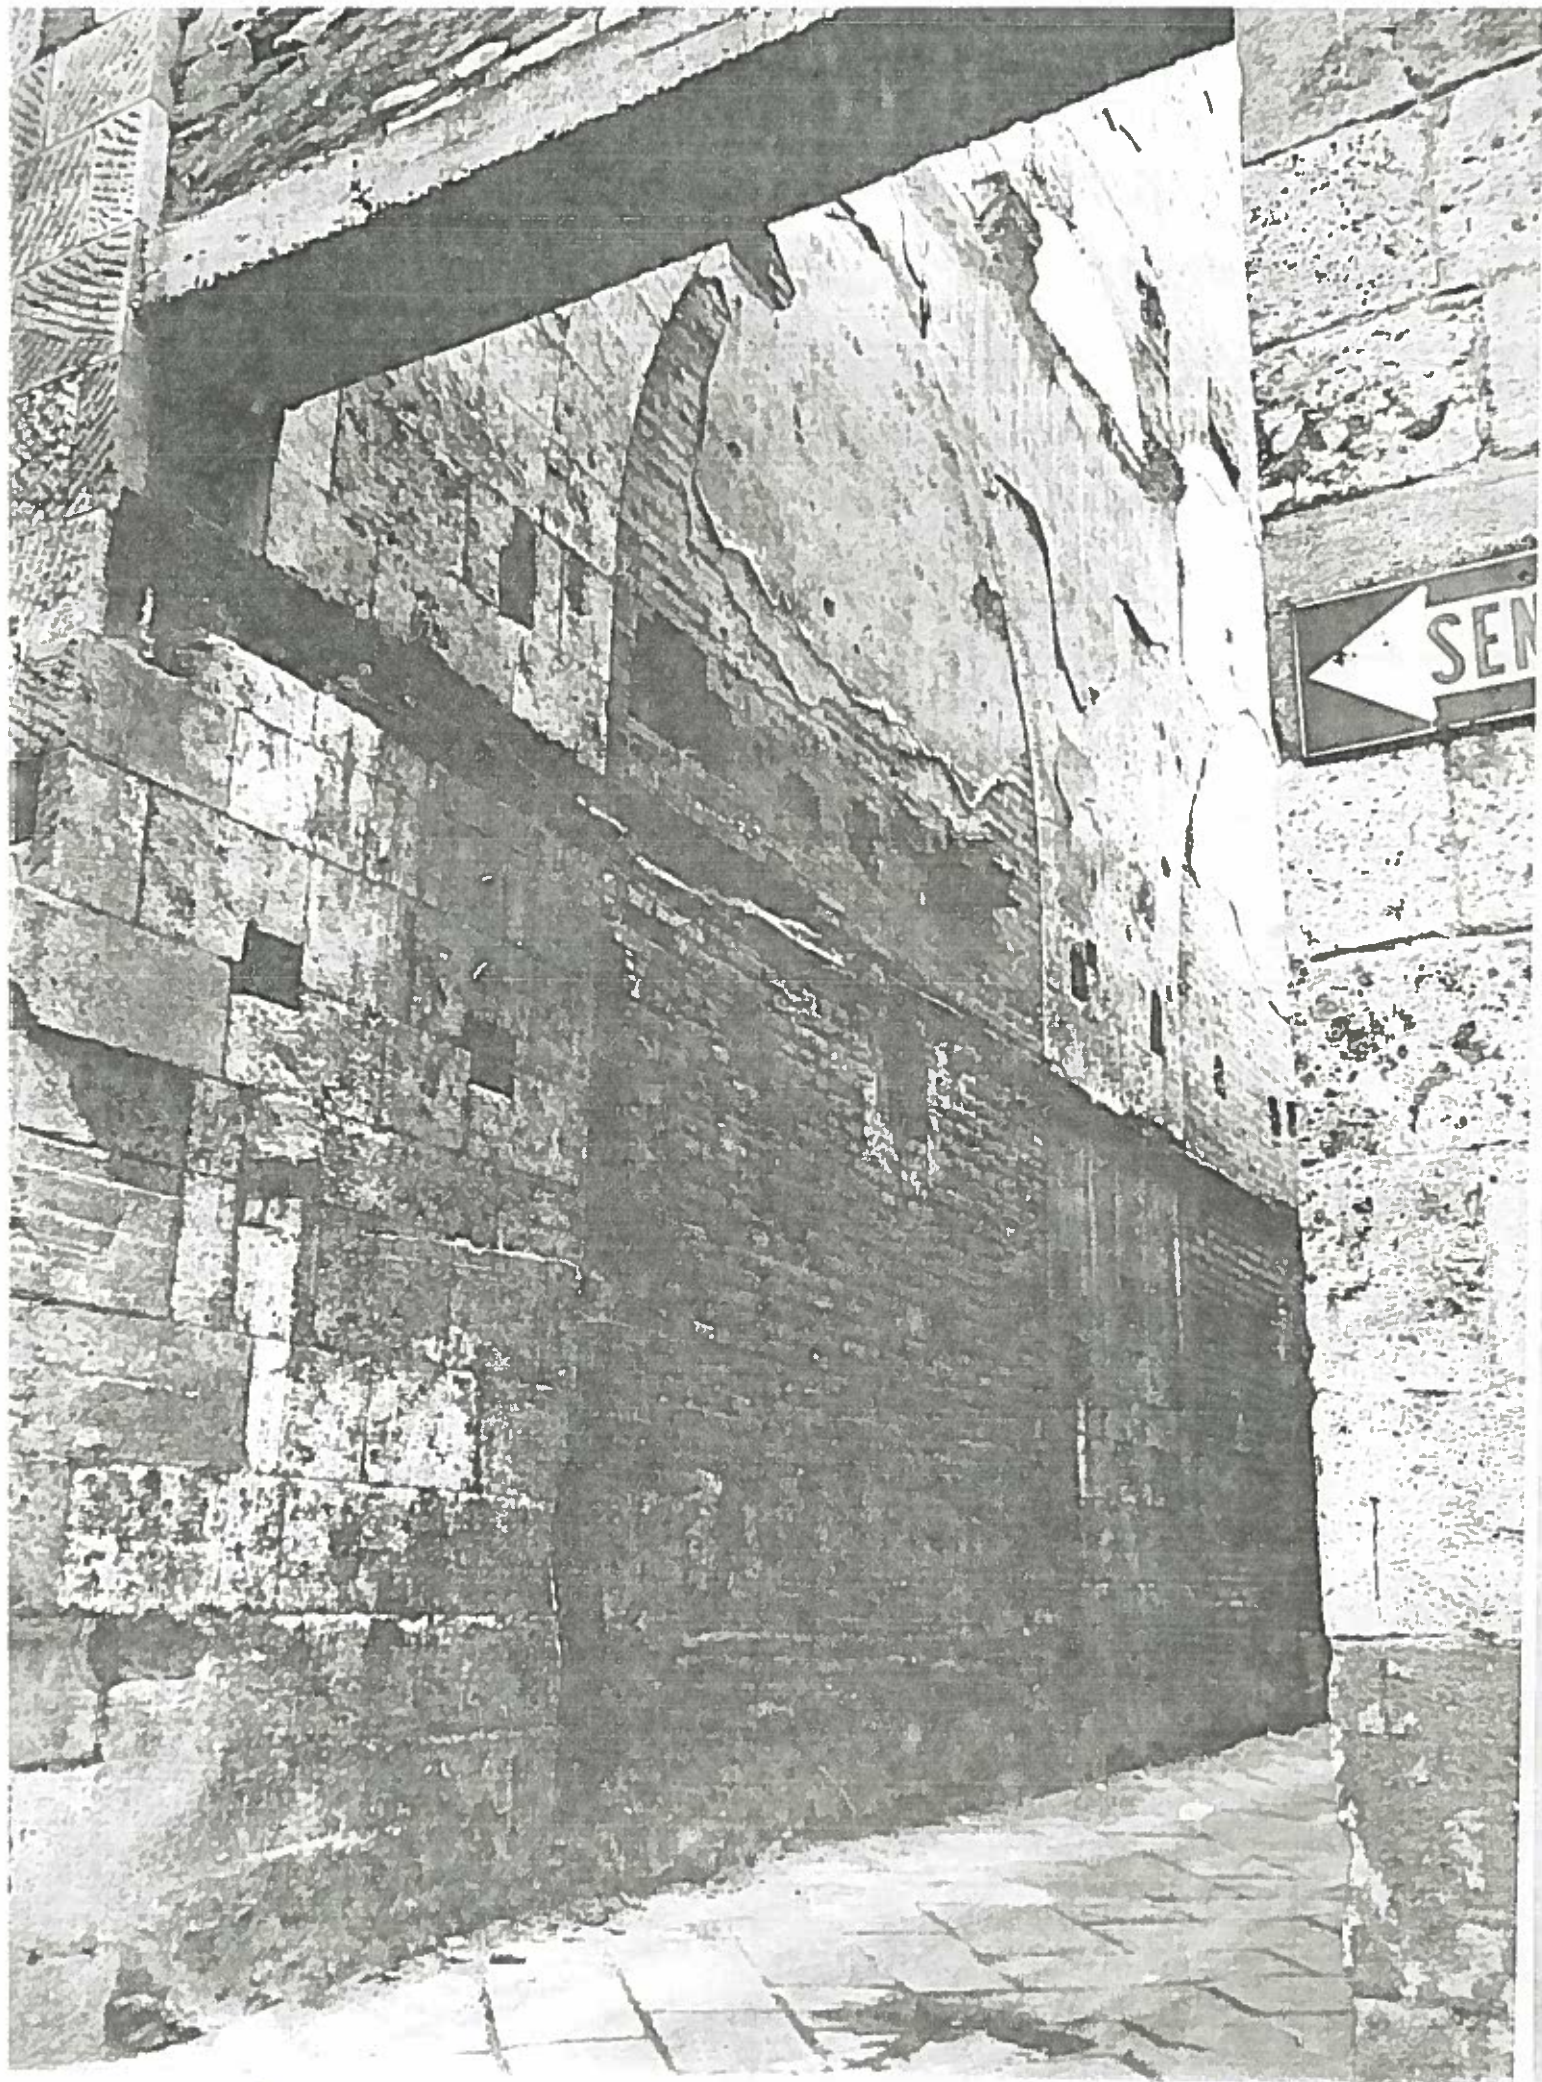
ISOLATO ~~25~~42/220087

INCOCO DA VIA TOSELLI a Piazza de' FACCINI

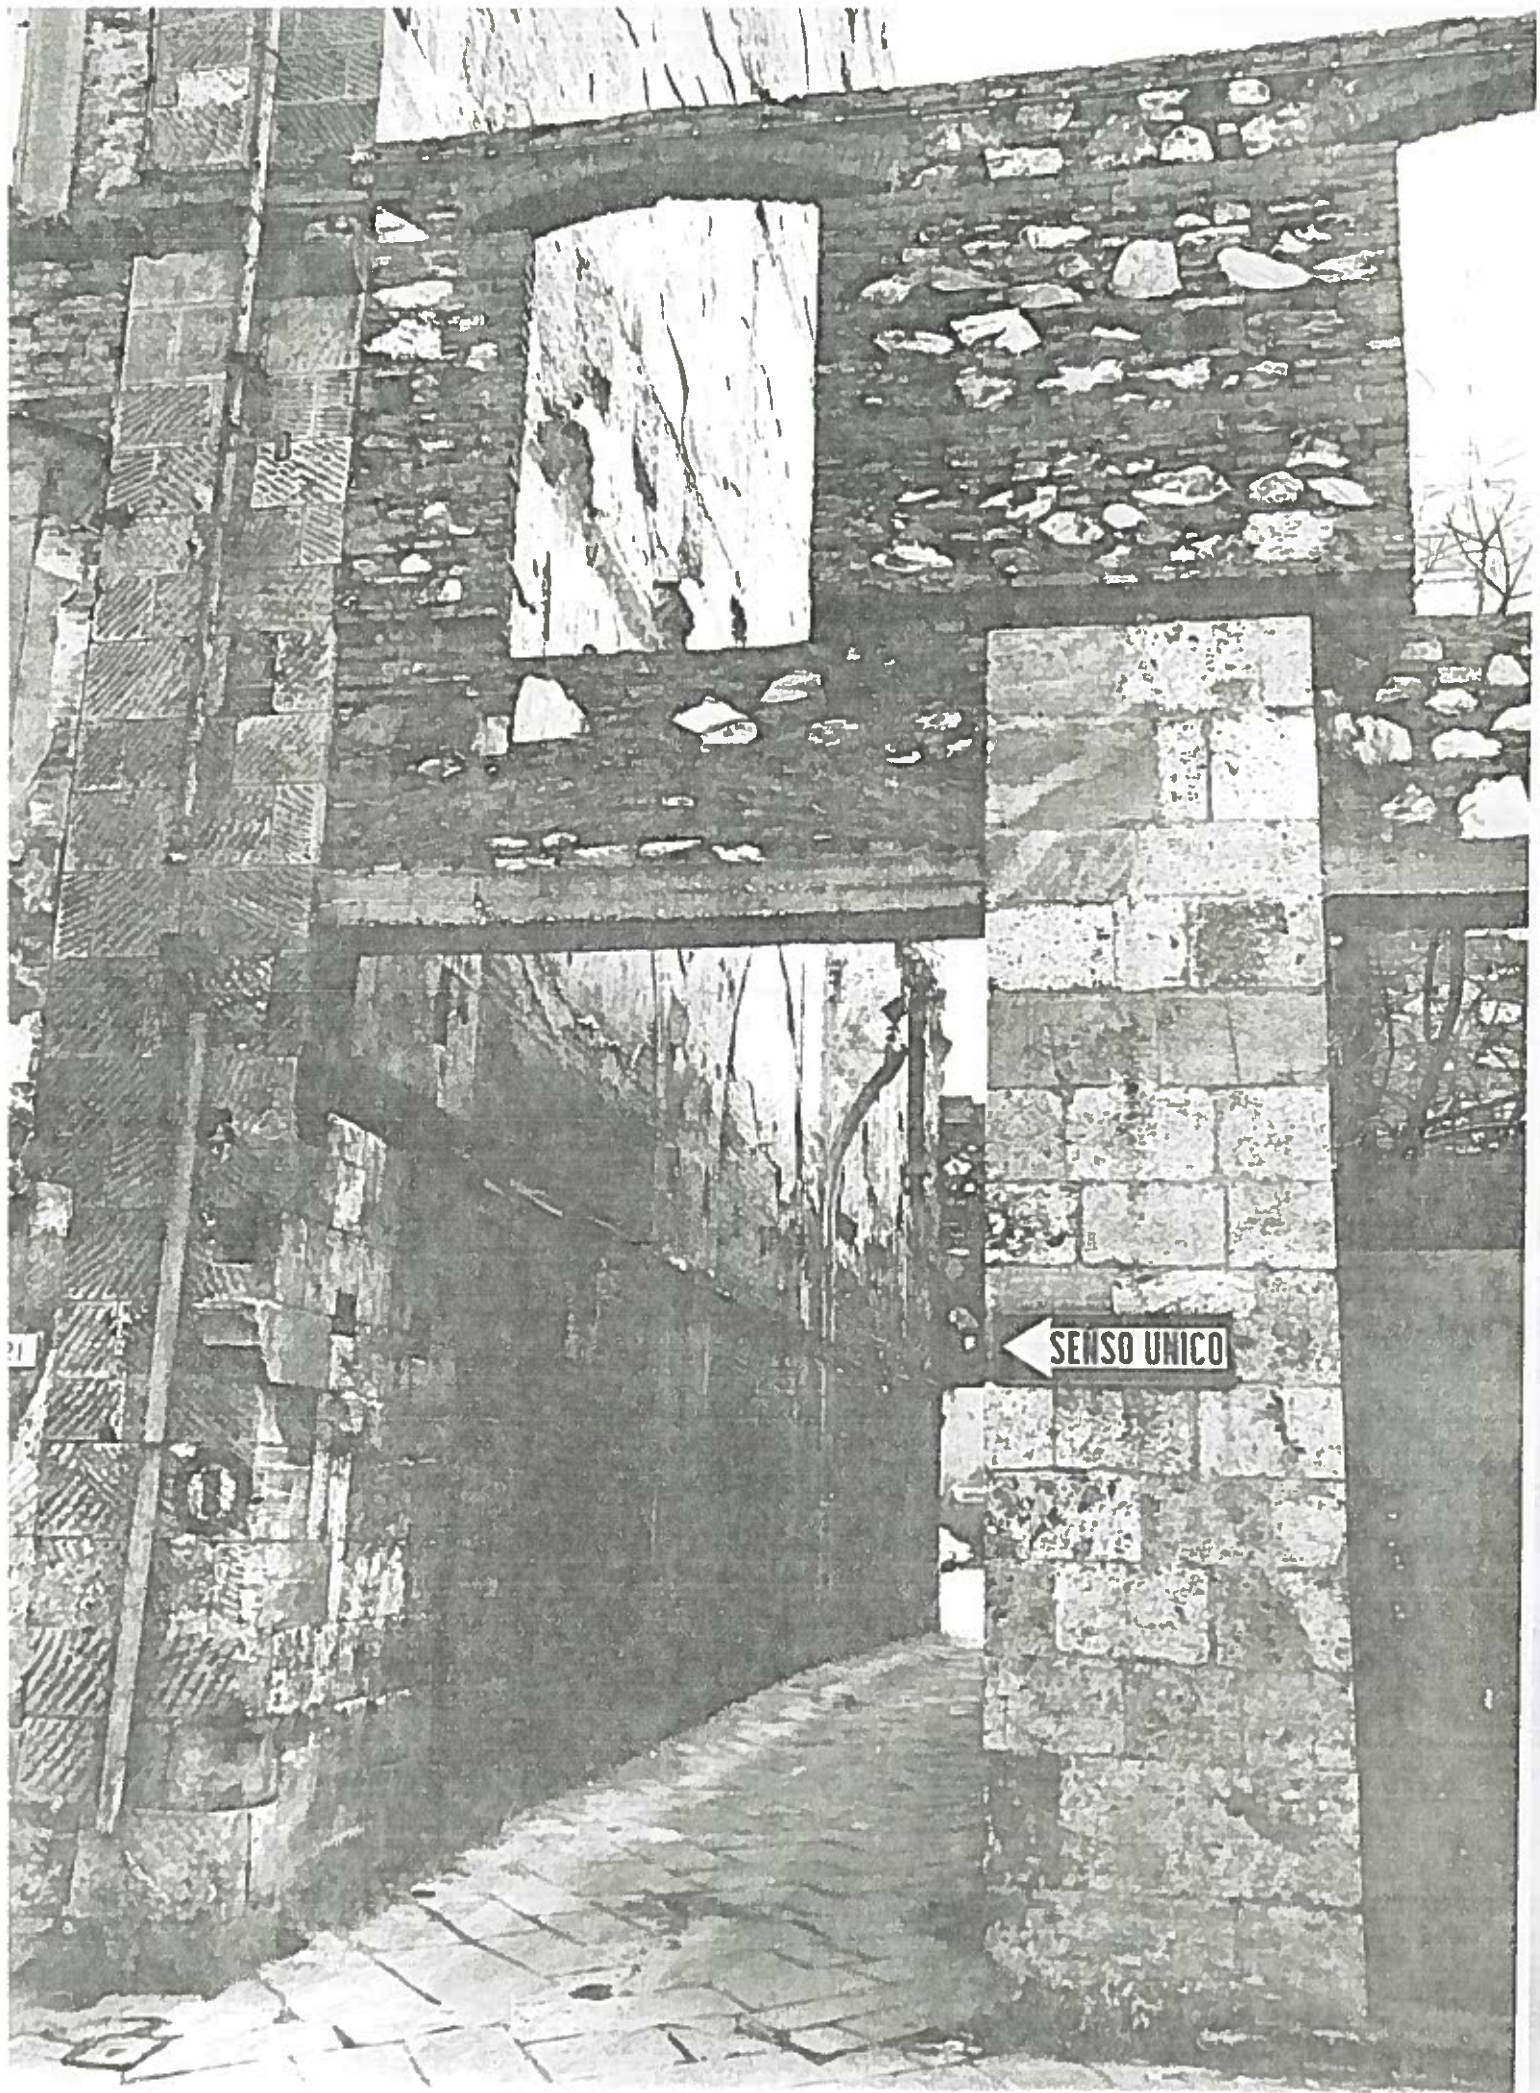
ISOLATO 28 42/2 20086

prosegue indi in mattoni a muro continuo senza particolari caratteristiche. Sul 2° pilastro si imposta al 1° p., secondo un asse normale, un resto di arco a sesto acuto e un frammento di muro di verrucano che superiormente, al 1° e 2° p. continuano a muro normale a conci di natura tufacea. Il vano esistente tra i due archi è riempito con muro a mattoni in cui, nel primo arco, si apre una piccola monofora con arco doppio ribassato in cotto; nel secondo arco i pilastri sono collegati sempre a livello stradale, da un arco ribassato in tufo.

ACQUA DAVID FOSSELLI a P.zza dei FARECHI DI

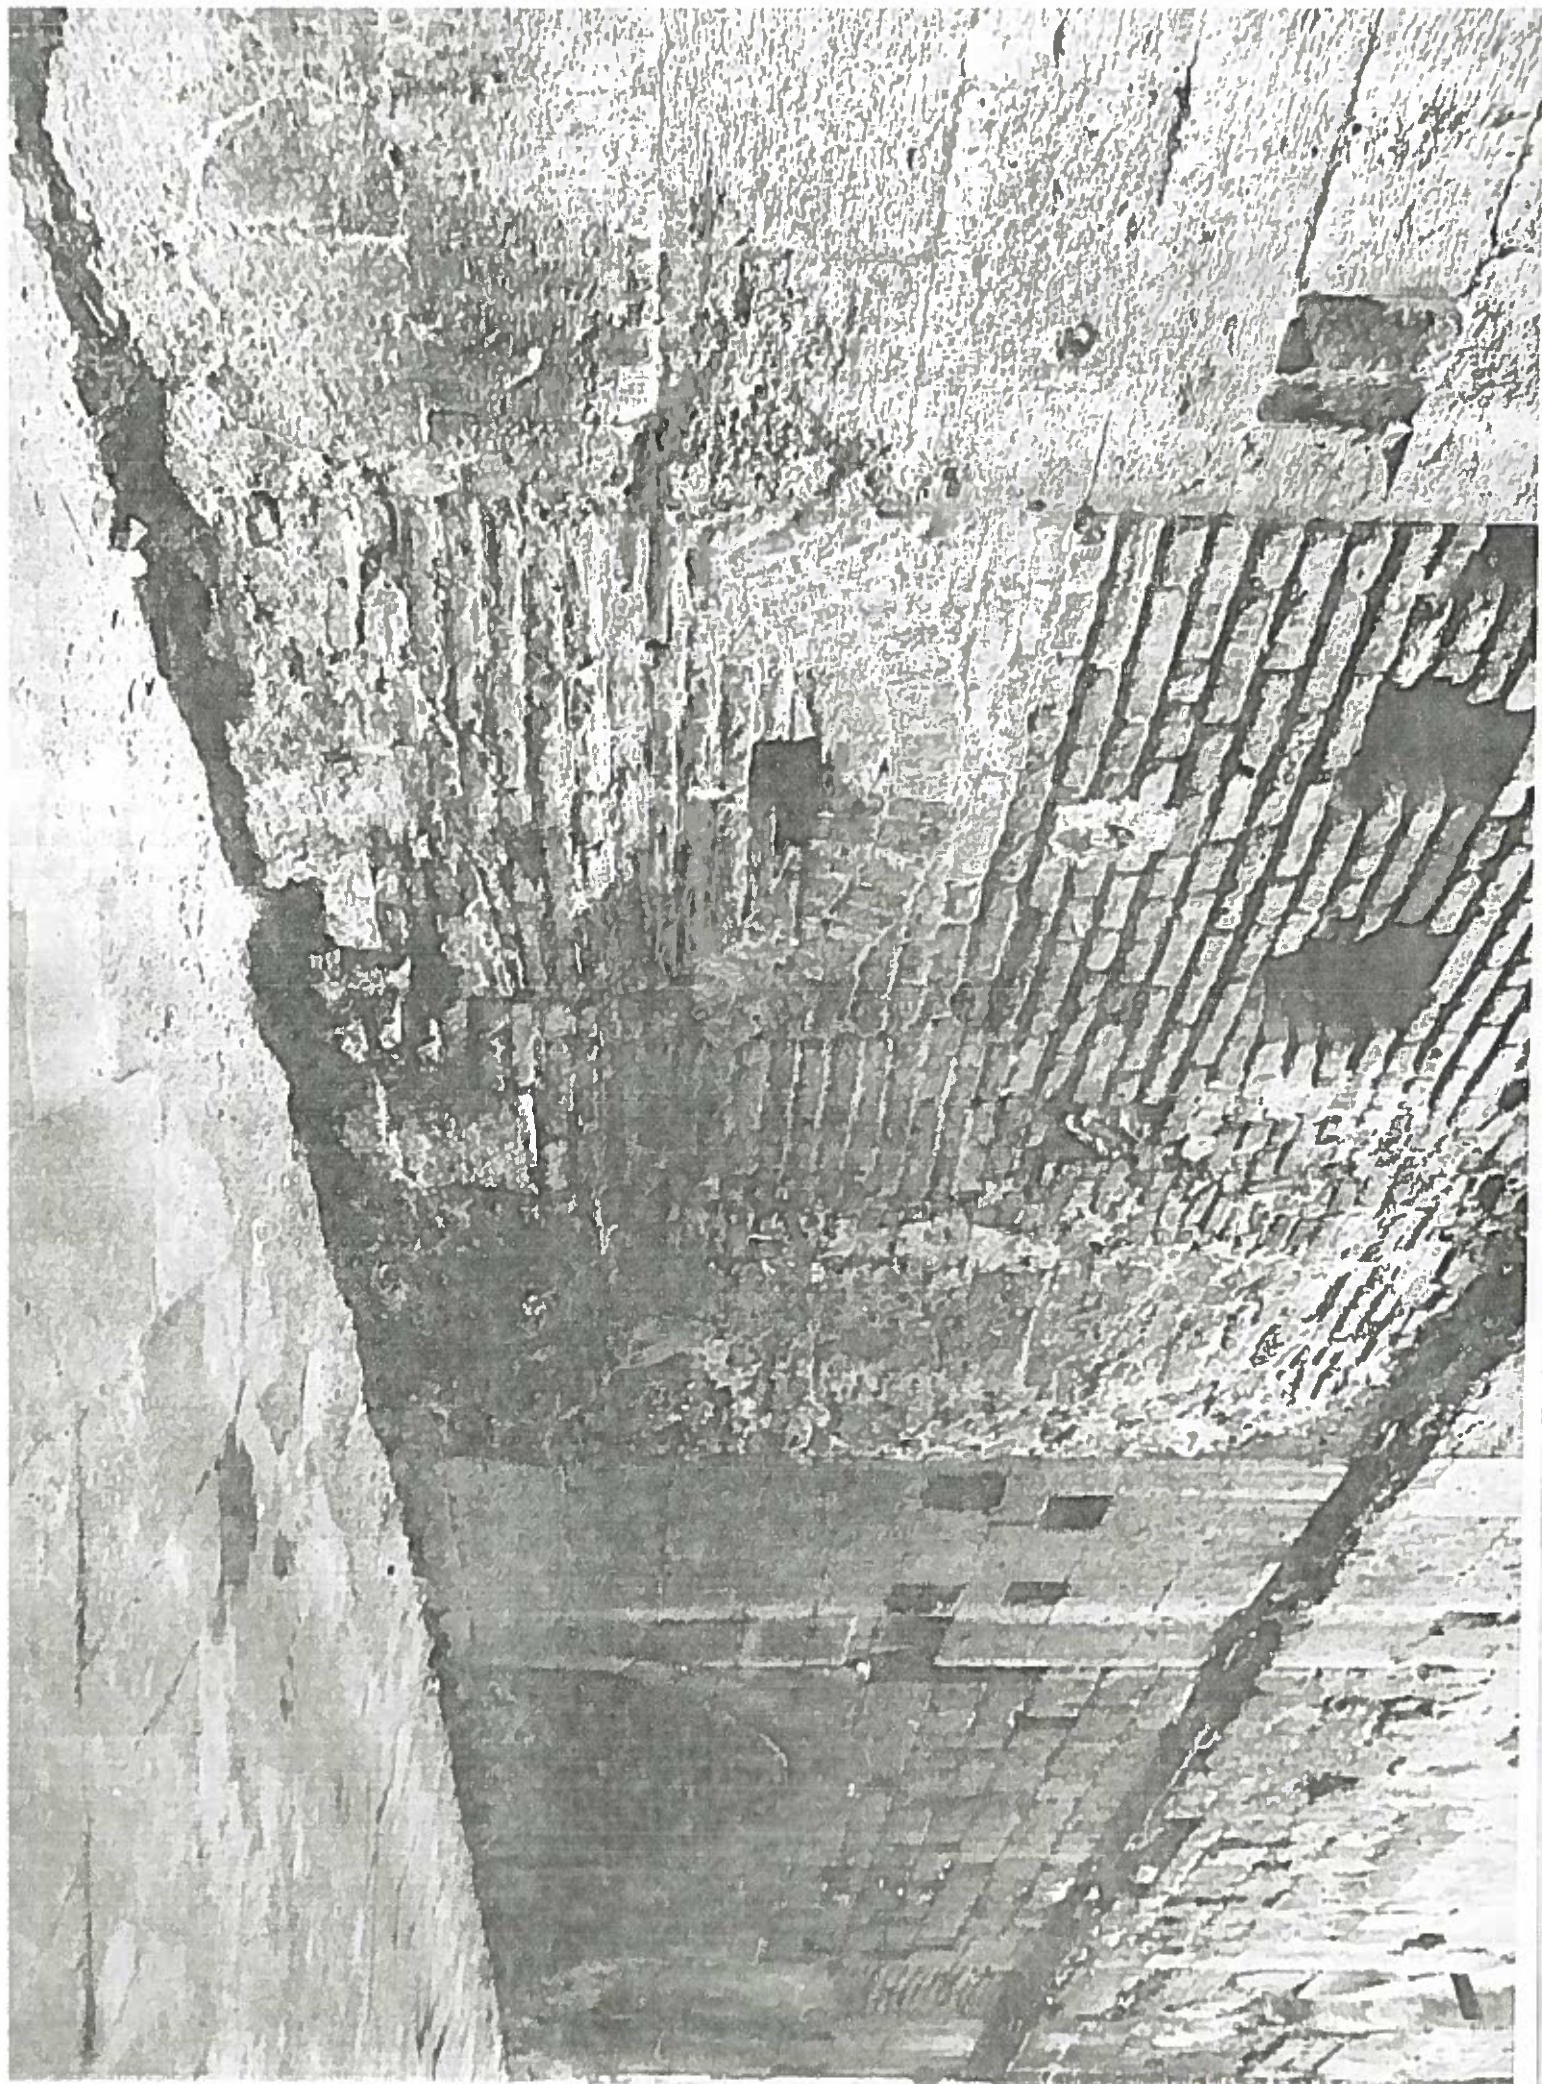
ISOLATO 2542/2 20089

ACQUA DA VIA TOSELLI A PIZZAGLIA DI FACCAINI

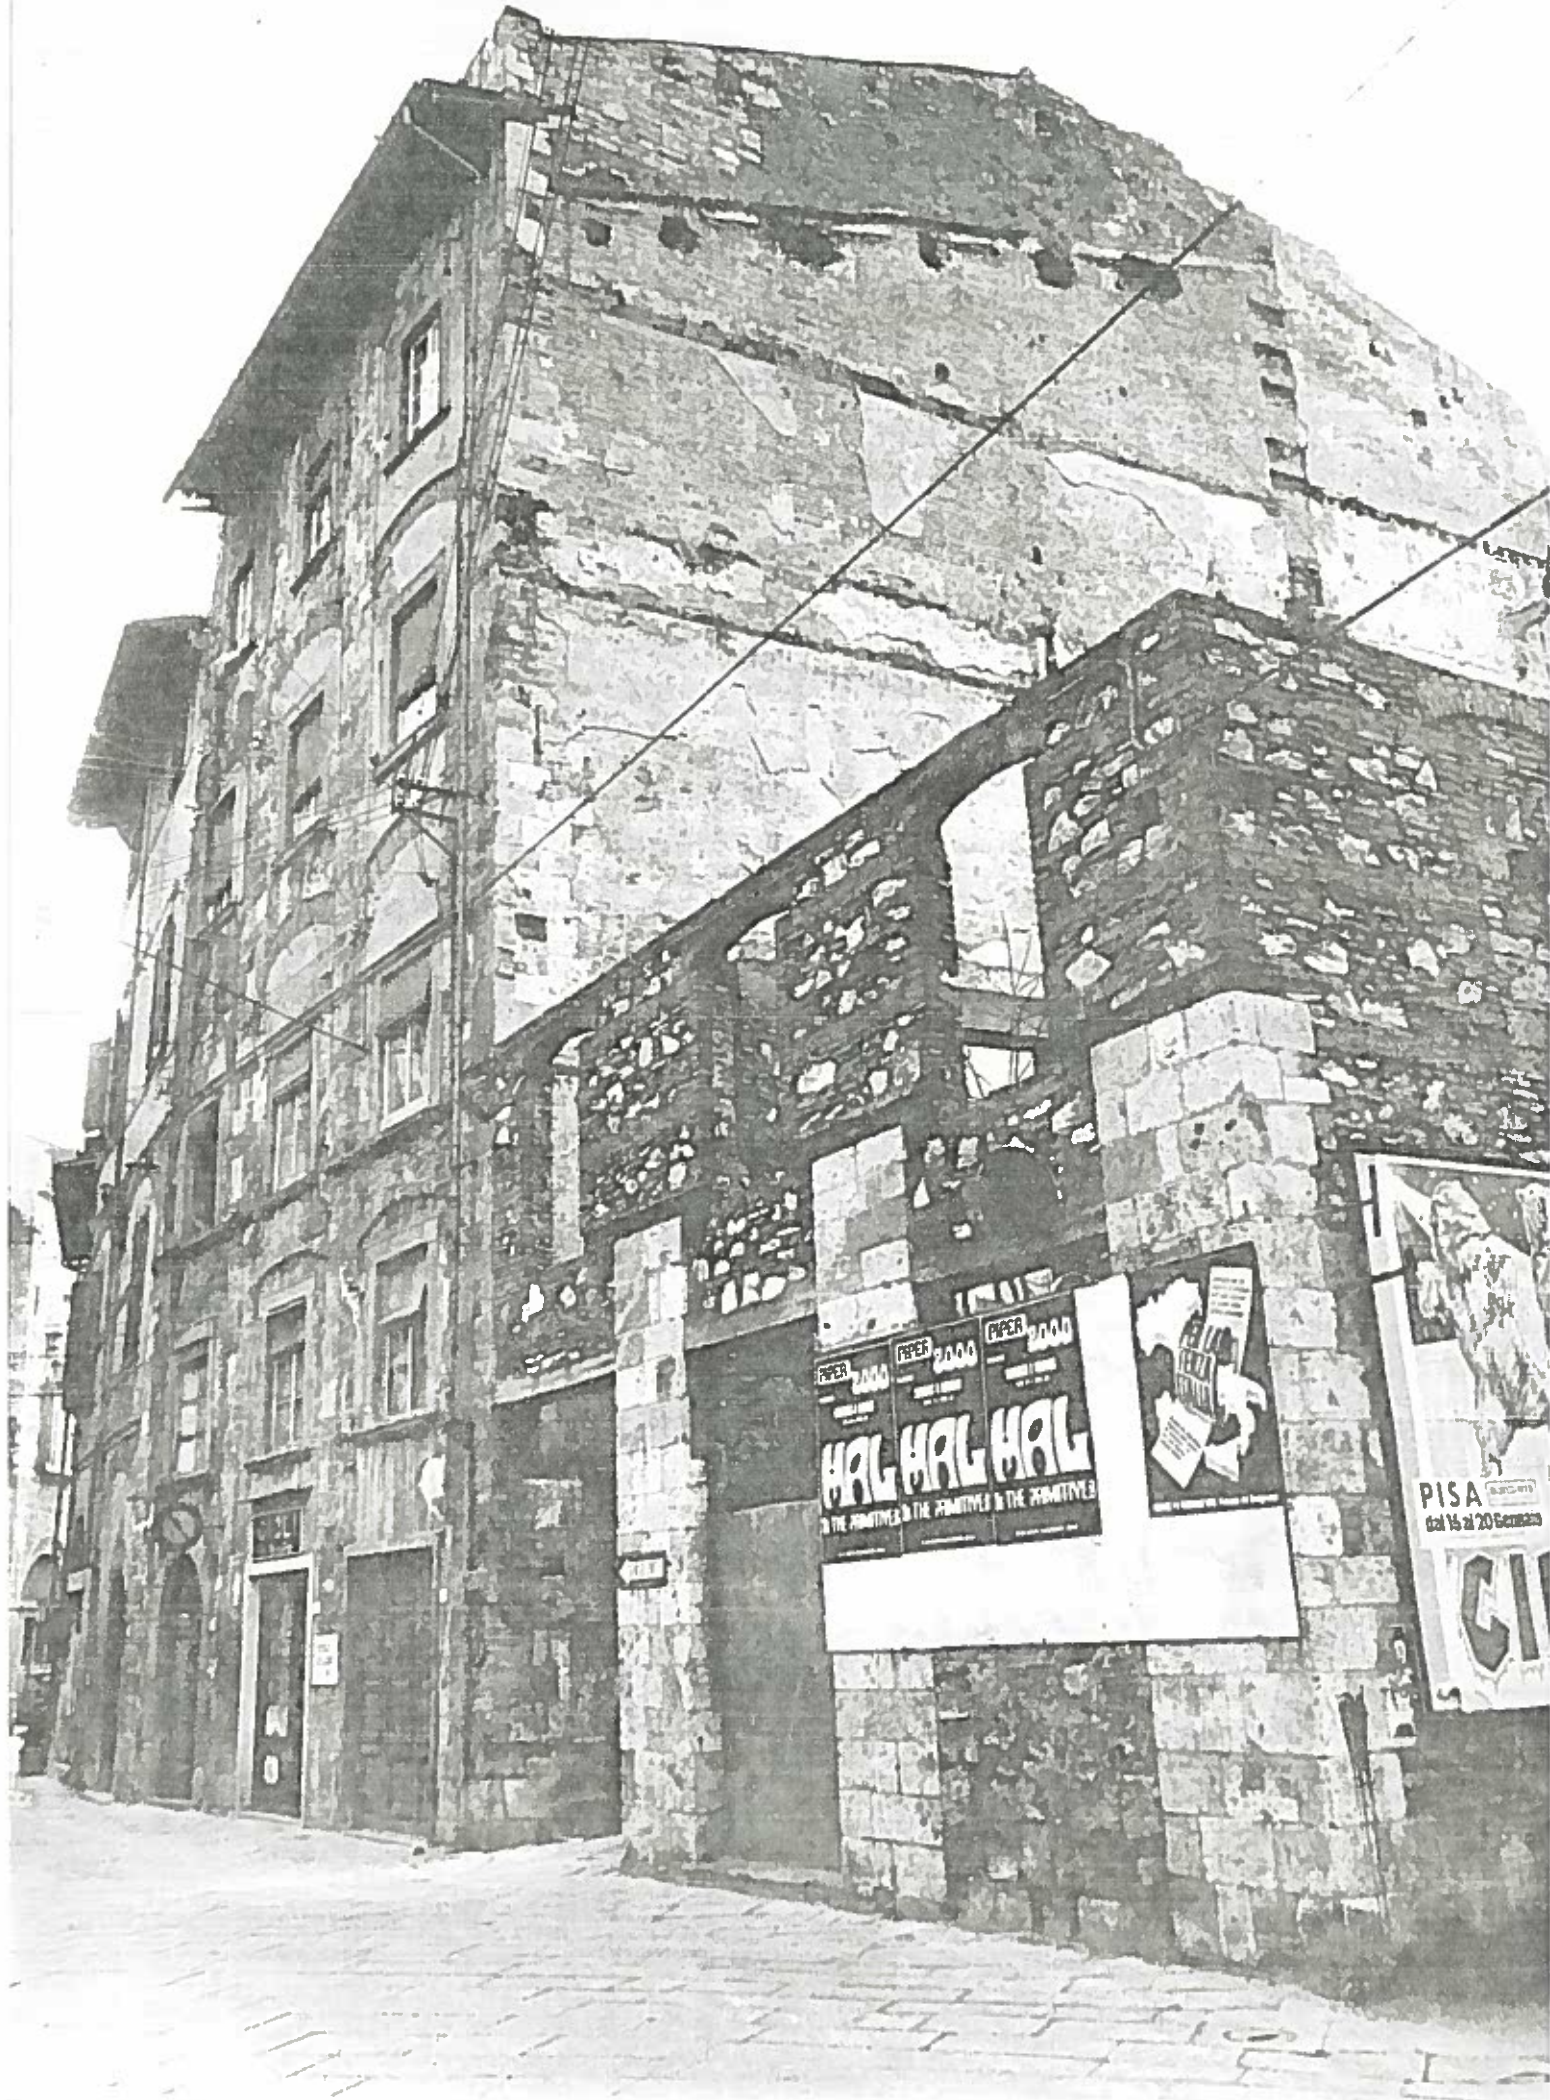
ISOLATO ~~29~~ 42/1 20085

VIA TOSELLI nn° 17-19-21
