COMUNE DI PISA - Ufficio Centro Storico

Scheda di indagine degli immobili aventi carattere architettonico e urbanistico significativo o con presenza di condizioni di degrado come previsto dagli artt. 7 e 8 della L.R. 21-5-1980, n. 59.

Scheda	n°	Data rilievo	
A CARA	TTERISTICHE DELL'AREA		
	S. HARTINO	Sezione di censimento	
Foglio catas	stale n°	Particella/e n° 464	
Via e/o Pia :	S MARTINO	n° 55 ~~ ~ ~ ~ ~ ~ ~ ~ ~ ~ ~ ~ ~ ~ ~ ~ ~	
altri eventu	uali accessi WA DEGCI	ALBIANI	
ZONA OMOGENE	EA DI PIANO	АВ]
Area vincola	ata ai sensi della Legge 1457/193	9	
Area su cui	insistono edifici vincolati ai s	ensi della Legge 1089/1939	
		A.	
B IDENT	TIFICAZIONE FOTOGRAFICA	S4.

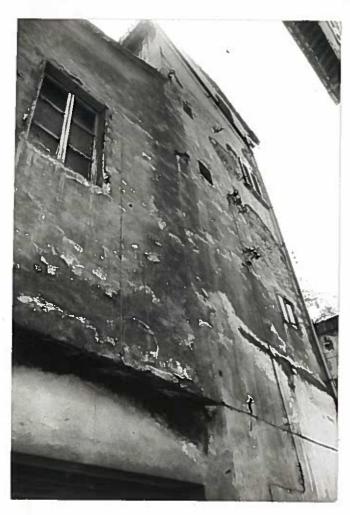
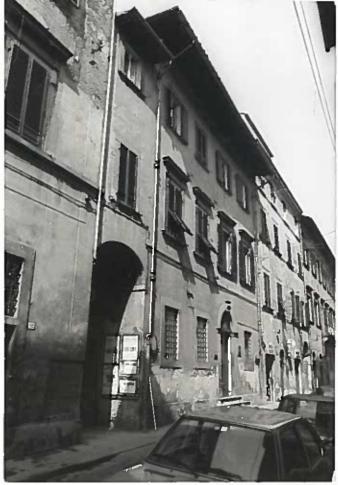
Ε	STRUTTURE AVENTI CARATTERISTICHE SIGNIFICATIVE	
1)	STRUTTURE VERTICALI strutture originali strutture sostituite	
	- pilastri in conci di verrucano	
	- muratura continua in verrucano a vista	[
_	- muratura con intonaco di tipo tradiziona e - altre

2)	STRUTTURE ORIZZONTALI strutture originali strutture sostituite	
	- volte portanti a crociera a vela a botte altre (un)	4
	- volte portanti a crociera vela a botte altre curlo - solai in legno con mezzáne - solai a cassettone - solai sostituiti con materiali non tradizionali altre velta di contra la contra l	×
