# COMUNE DI PISA - Ufficio Centro Storico

Scheda di indagine degli immobili aventi carattere architettonico e urbanistico significativo o con presenza di condizioni di degrado come previsto dagli artt. 7 e 8 della L.R. 21-5-1980, n. 59.

Quartiere S. ANTONIO

Via e/o Piazza LUNG. GABRIACORTI

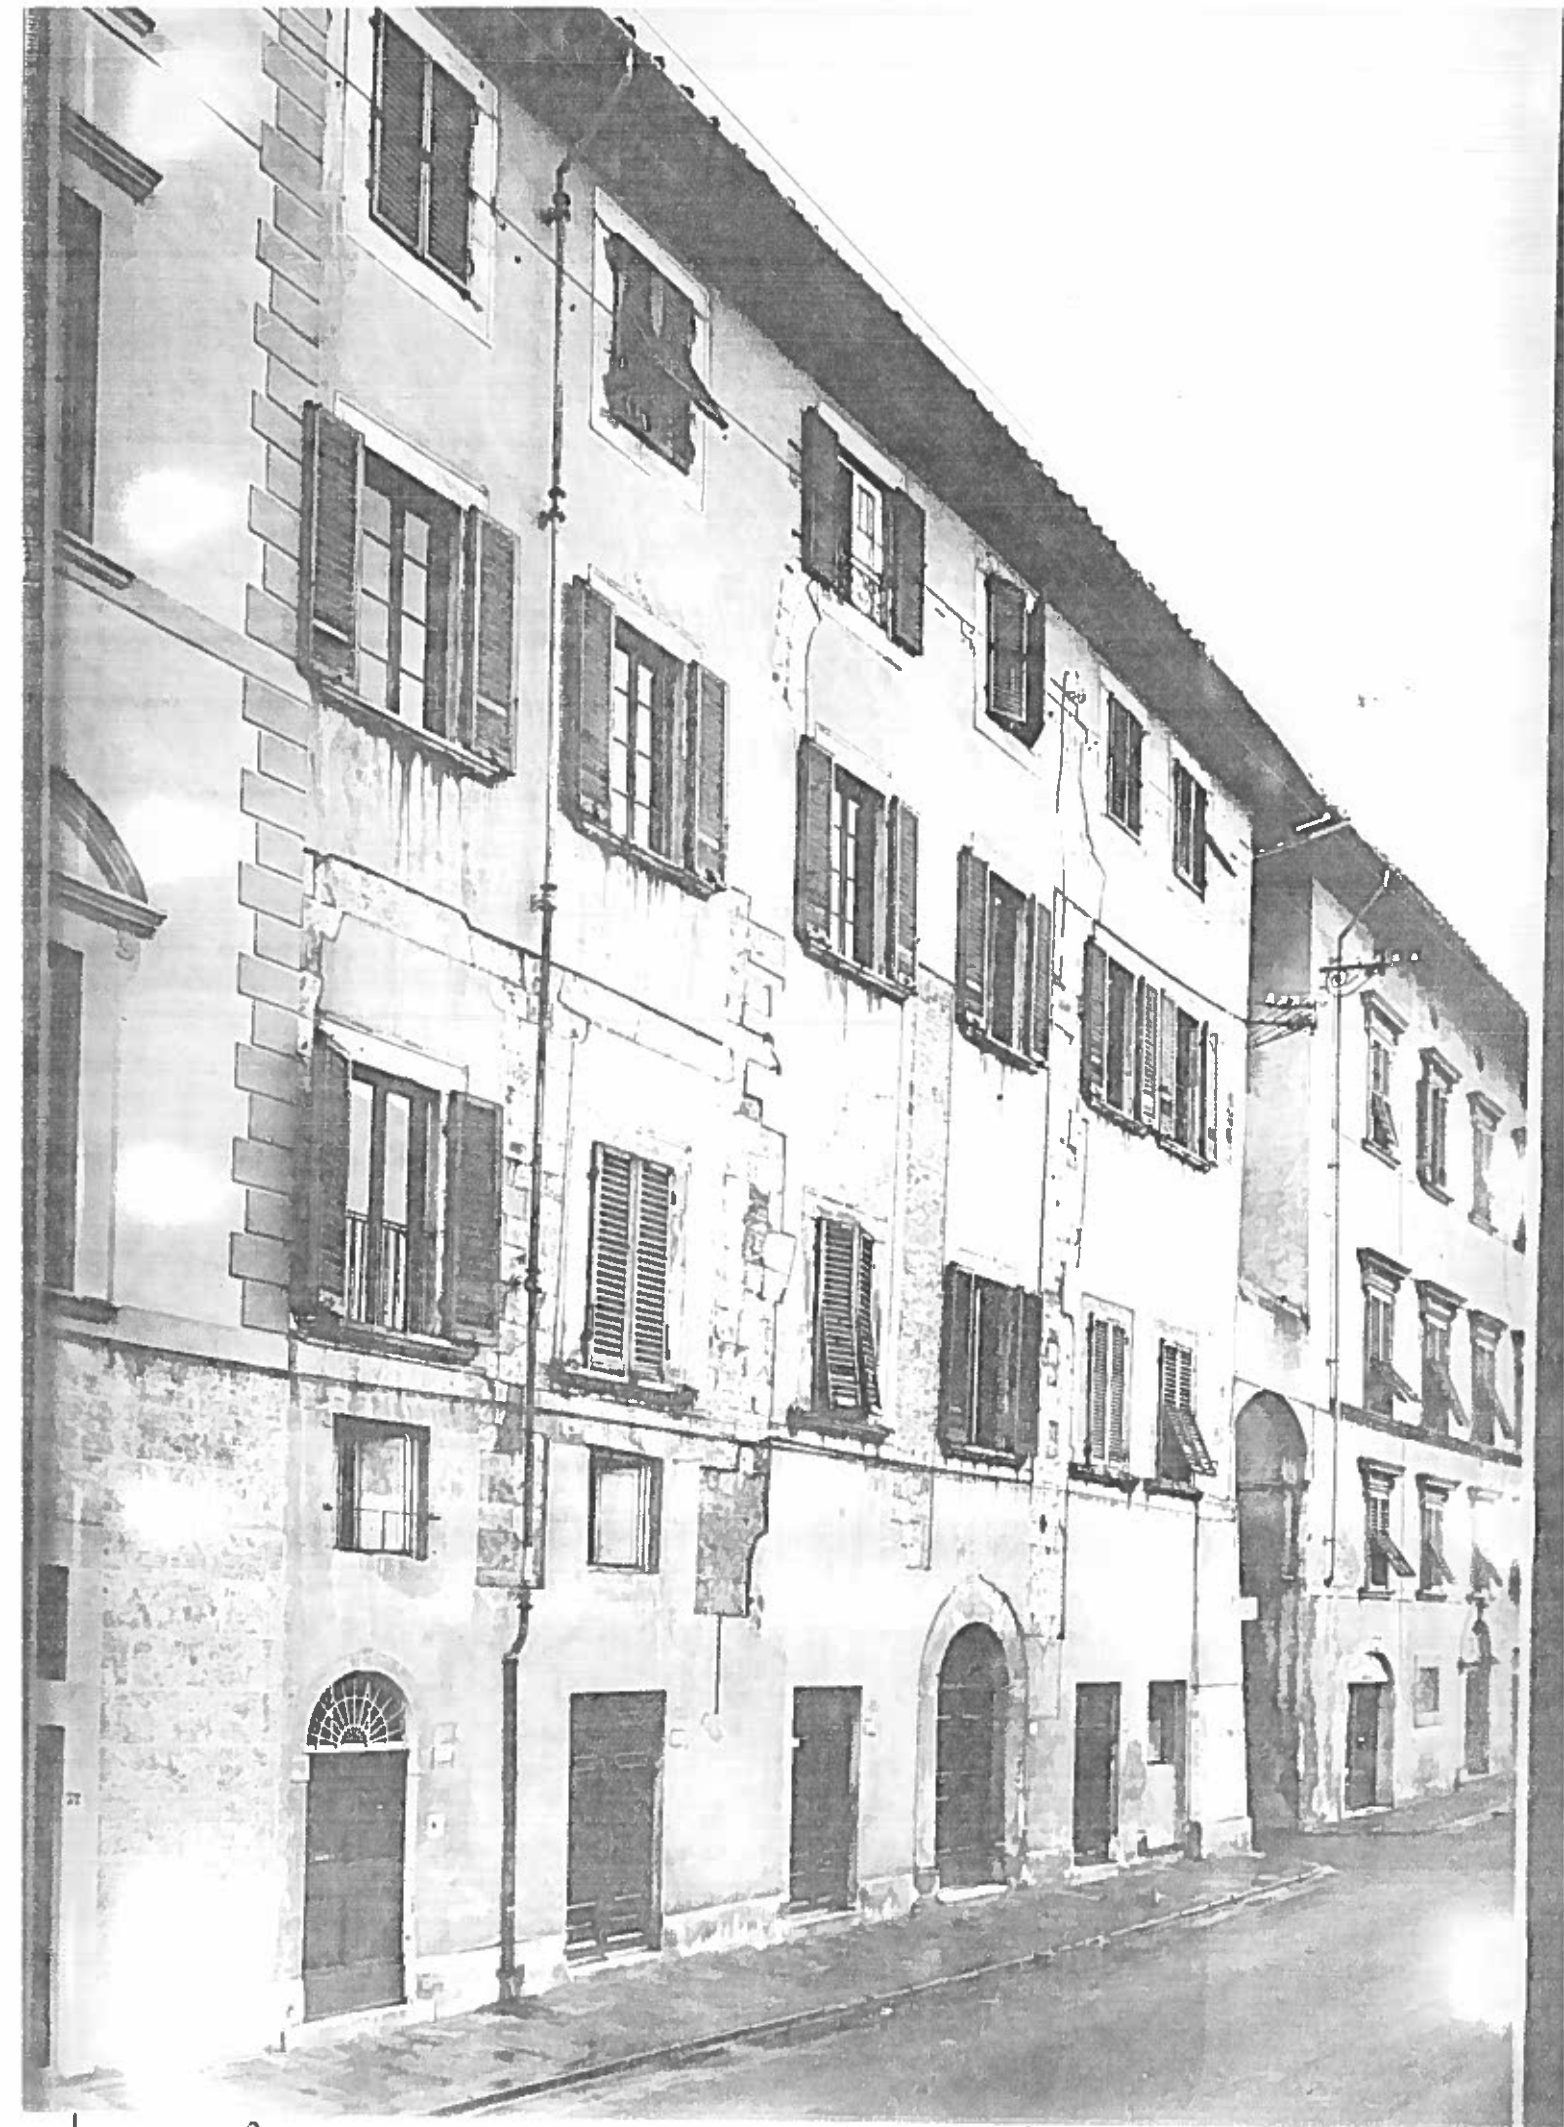
LUNGARNO GAMBACORTI, DAL 33 AL 37 Lucca 1/9 NEGATIVO 13733

Edificio di tre piani, alto circa mt. 20 con facciata lunga mt. 18 circa.

Al pt., portale archeggiato a tutto sesto con cornice in pietra non aggettante. A destra, nell'ordine, una porta rettangolare senza cornice (non originale) ed una finestrella pure senza cornice. A sinistra, due porte rettangolari anch'esse non originali e un altro portale ad arco a tutto sesto con sottile cornice in pietra e con lunetta in feno. Due finestrelle si aprono, inoltre, sulla sinistra, al di sopra delle ultime due porte.

Al primo, al secondo piano, due ordini di sei finestre rettangolari con cornici in pietra dotate di davanzali.

Al terzo piano, un ugual numero di finestre con cornici senza aggetti. Tutto l'edificio sfrutta le strutture di preesistenti case medievali, come dimostrano la presenza di sei pilastri in verrucano e i resti di architravi in pietra e di archi a sesto acuto.

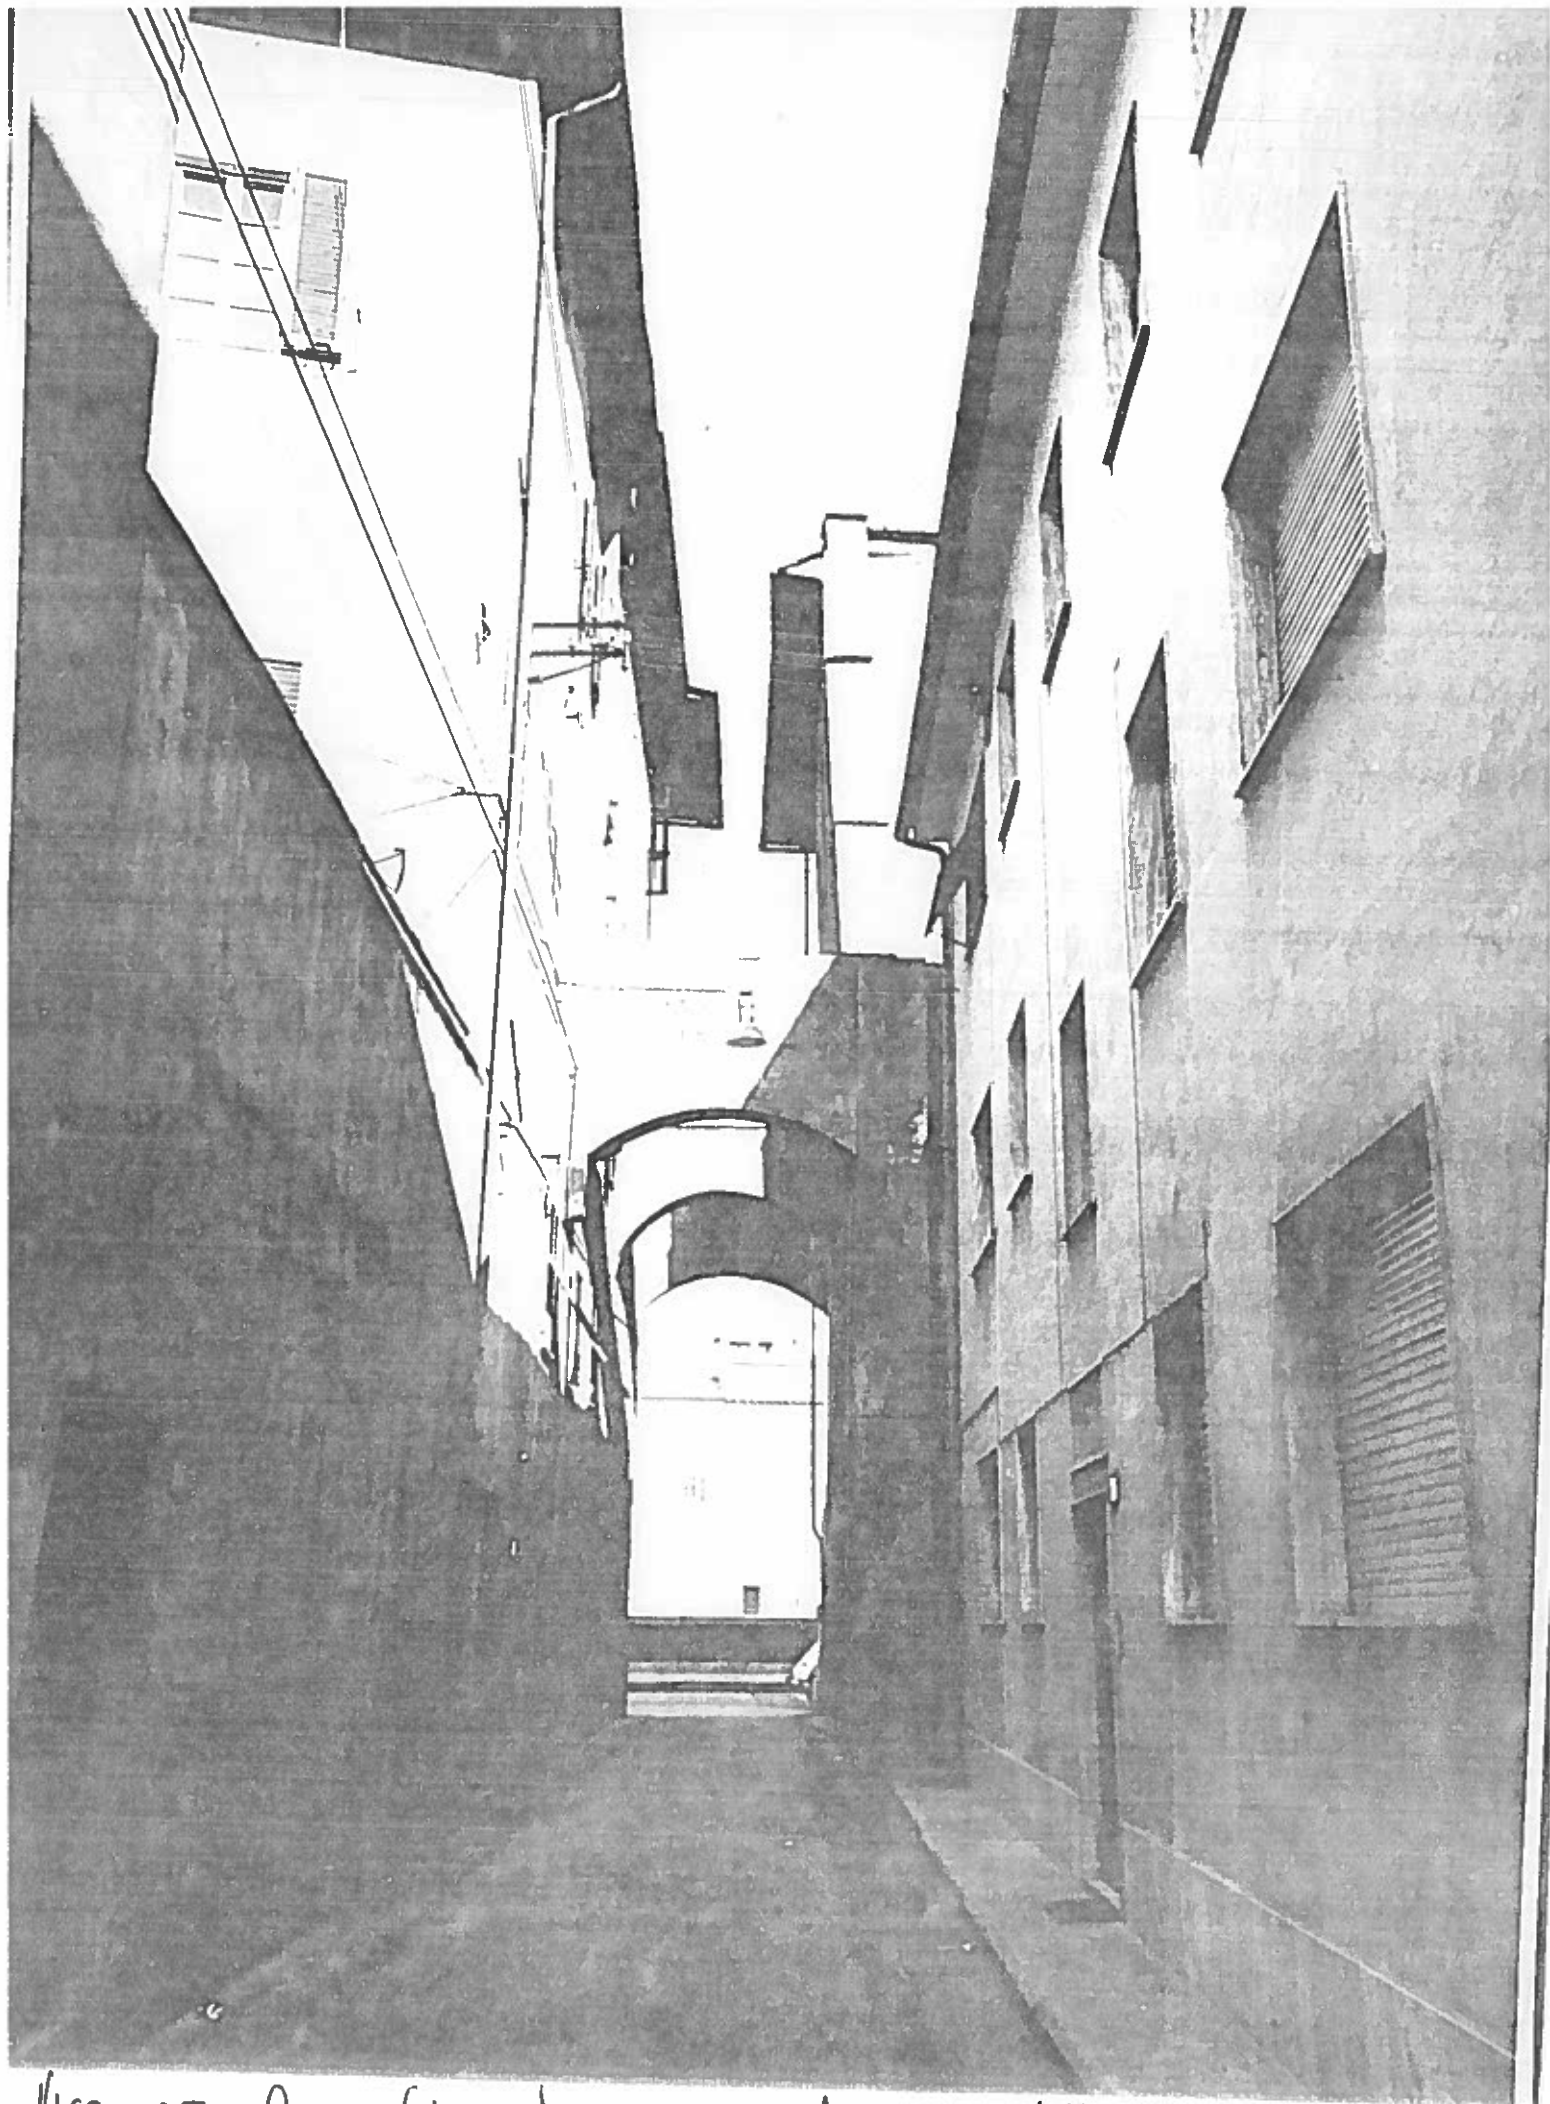
ISOLATO 48 NEGATIVO 20324

VICOLO DELLE CONCE (VEDUTA)

A) Vicolo delle Conce: ad angolo con Lungarno Gambacorti, ai vari piani vi è la presenza di cantoni di verrucano.
