# COMUNE DI PISA - Ufficio Centro Storico

Scheda di indagine degli immobili aventi carattere architettonico e urbanistico significativo o con presenza di condizioni di degrado come previsto dagli artt. 7 e 8 della L.R. 21-5-1980, n. 59.

S. ANTONIO

- 1) EVENTUALE NOMINAZIONE DELL'EDIFICIO..... CASA GARZELLA ☒
- 2) EDIFICIO VINCOLATO AI SENSI DELLA LEGGE 1089/1939 (prot. Soprintendenza n°... 148....) ☐

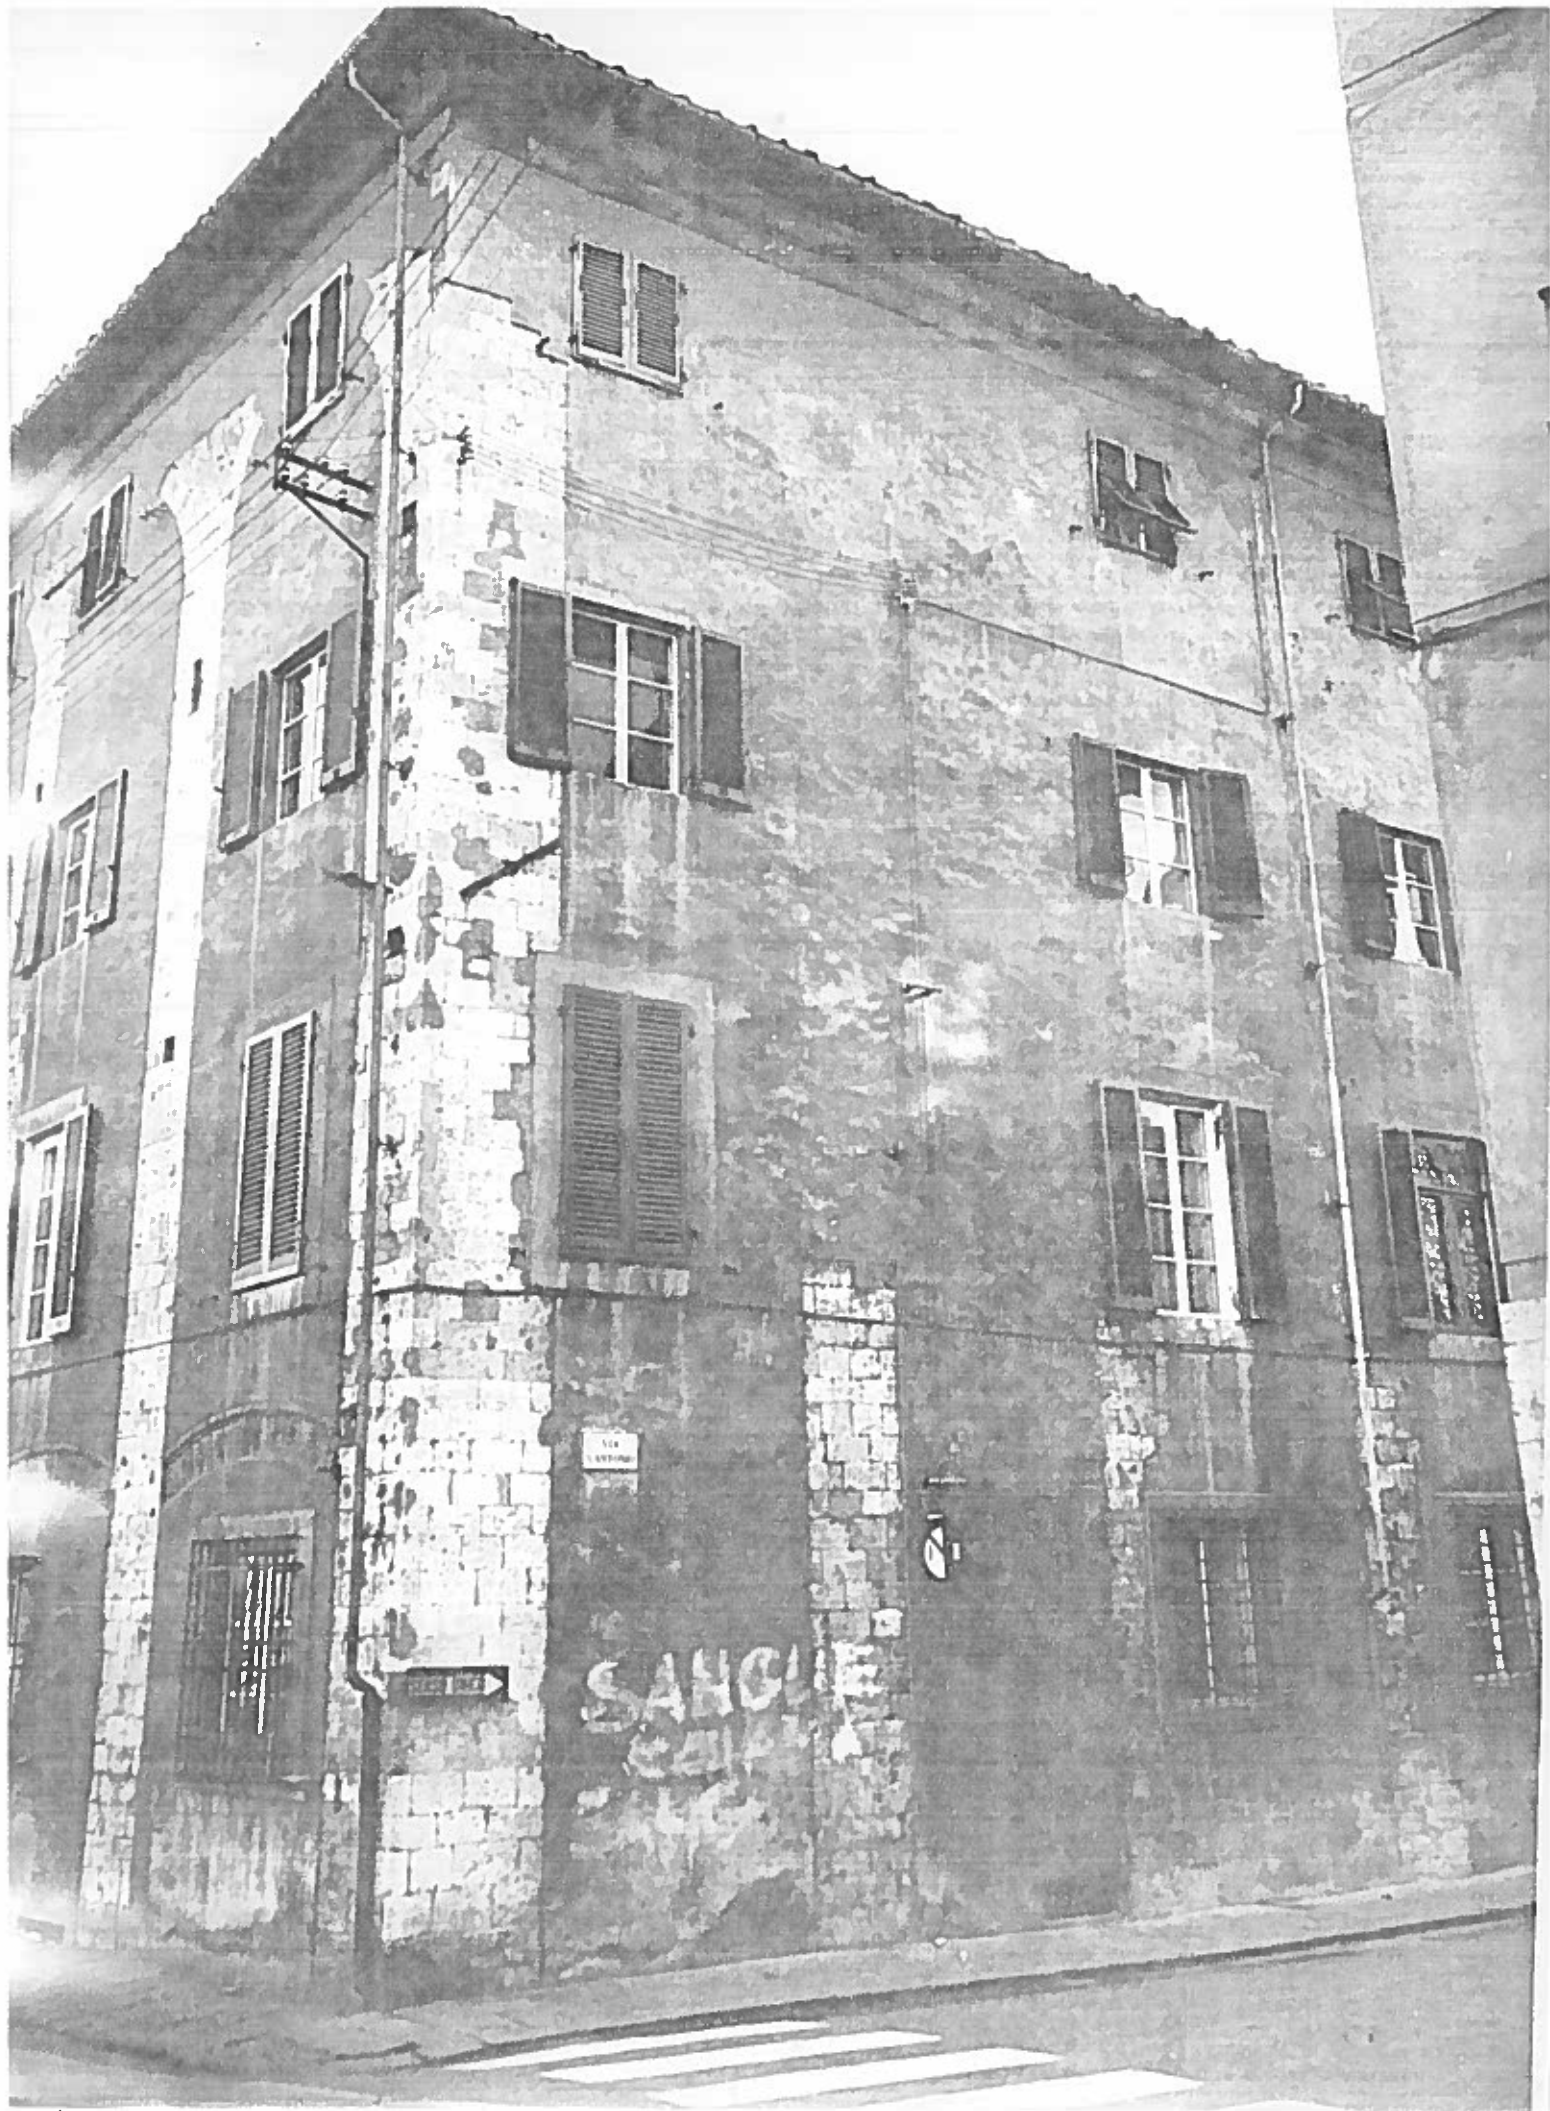
Via S. Antonio 1 ang. Ungareno Gamba corti Isolato 17 NEGATIVO 19963

Edificio di tre piani con facciata (su via S. Antonio) lunga mt. 50 circa.

Resti di quattro pilastri in verrucano visibili fino all'altezza del primo piano, sulla facciata. Al pt., portale con cornice in pietra e sei finestre rettangolari con semplice cornice, disposte rispettivamente due a sinistra e quattro a destra del portale; fra la penultima e l'ultima a destra, ampio portale ad arco policentrico dotato di una semplice cornice in pietra (già ingresso della rimessa).

B) Via S. Antonio: n° 1, 5 pilastri di verrucano che giungono tutti al pt., tranne quello angolare che giunge sino al 3° p. . .

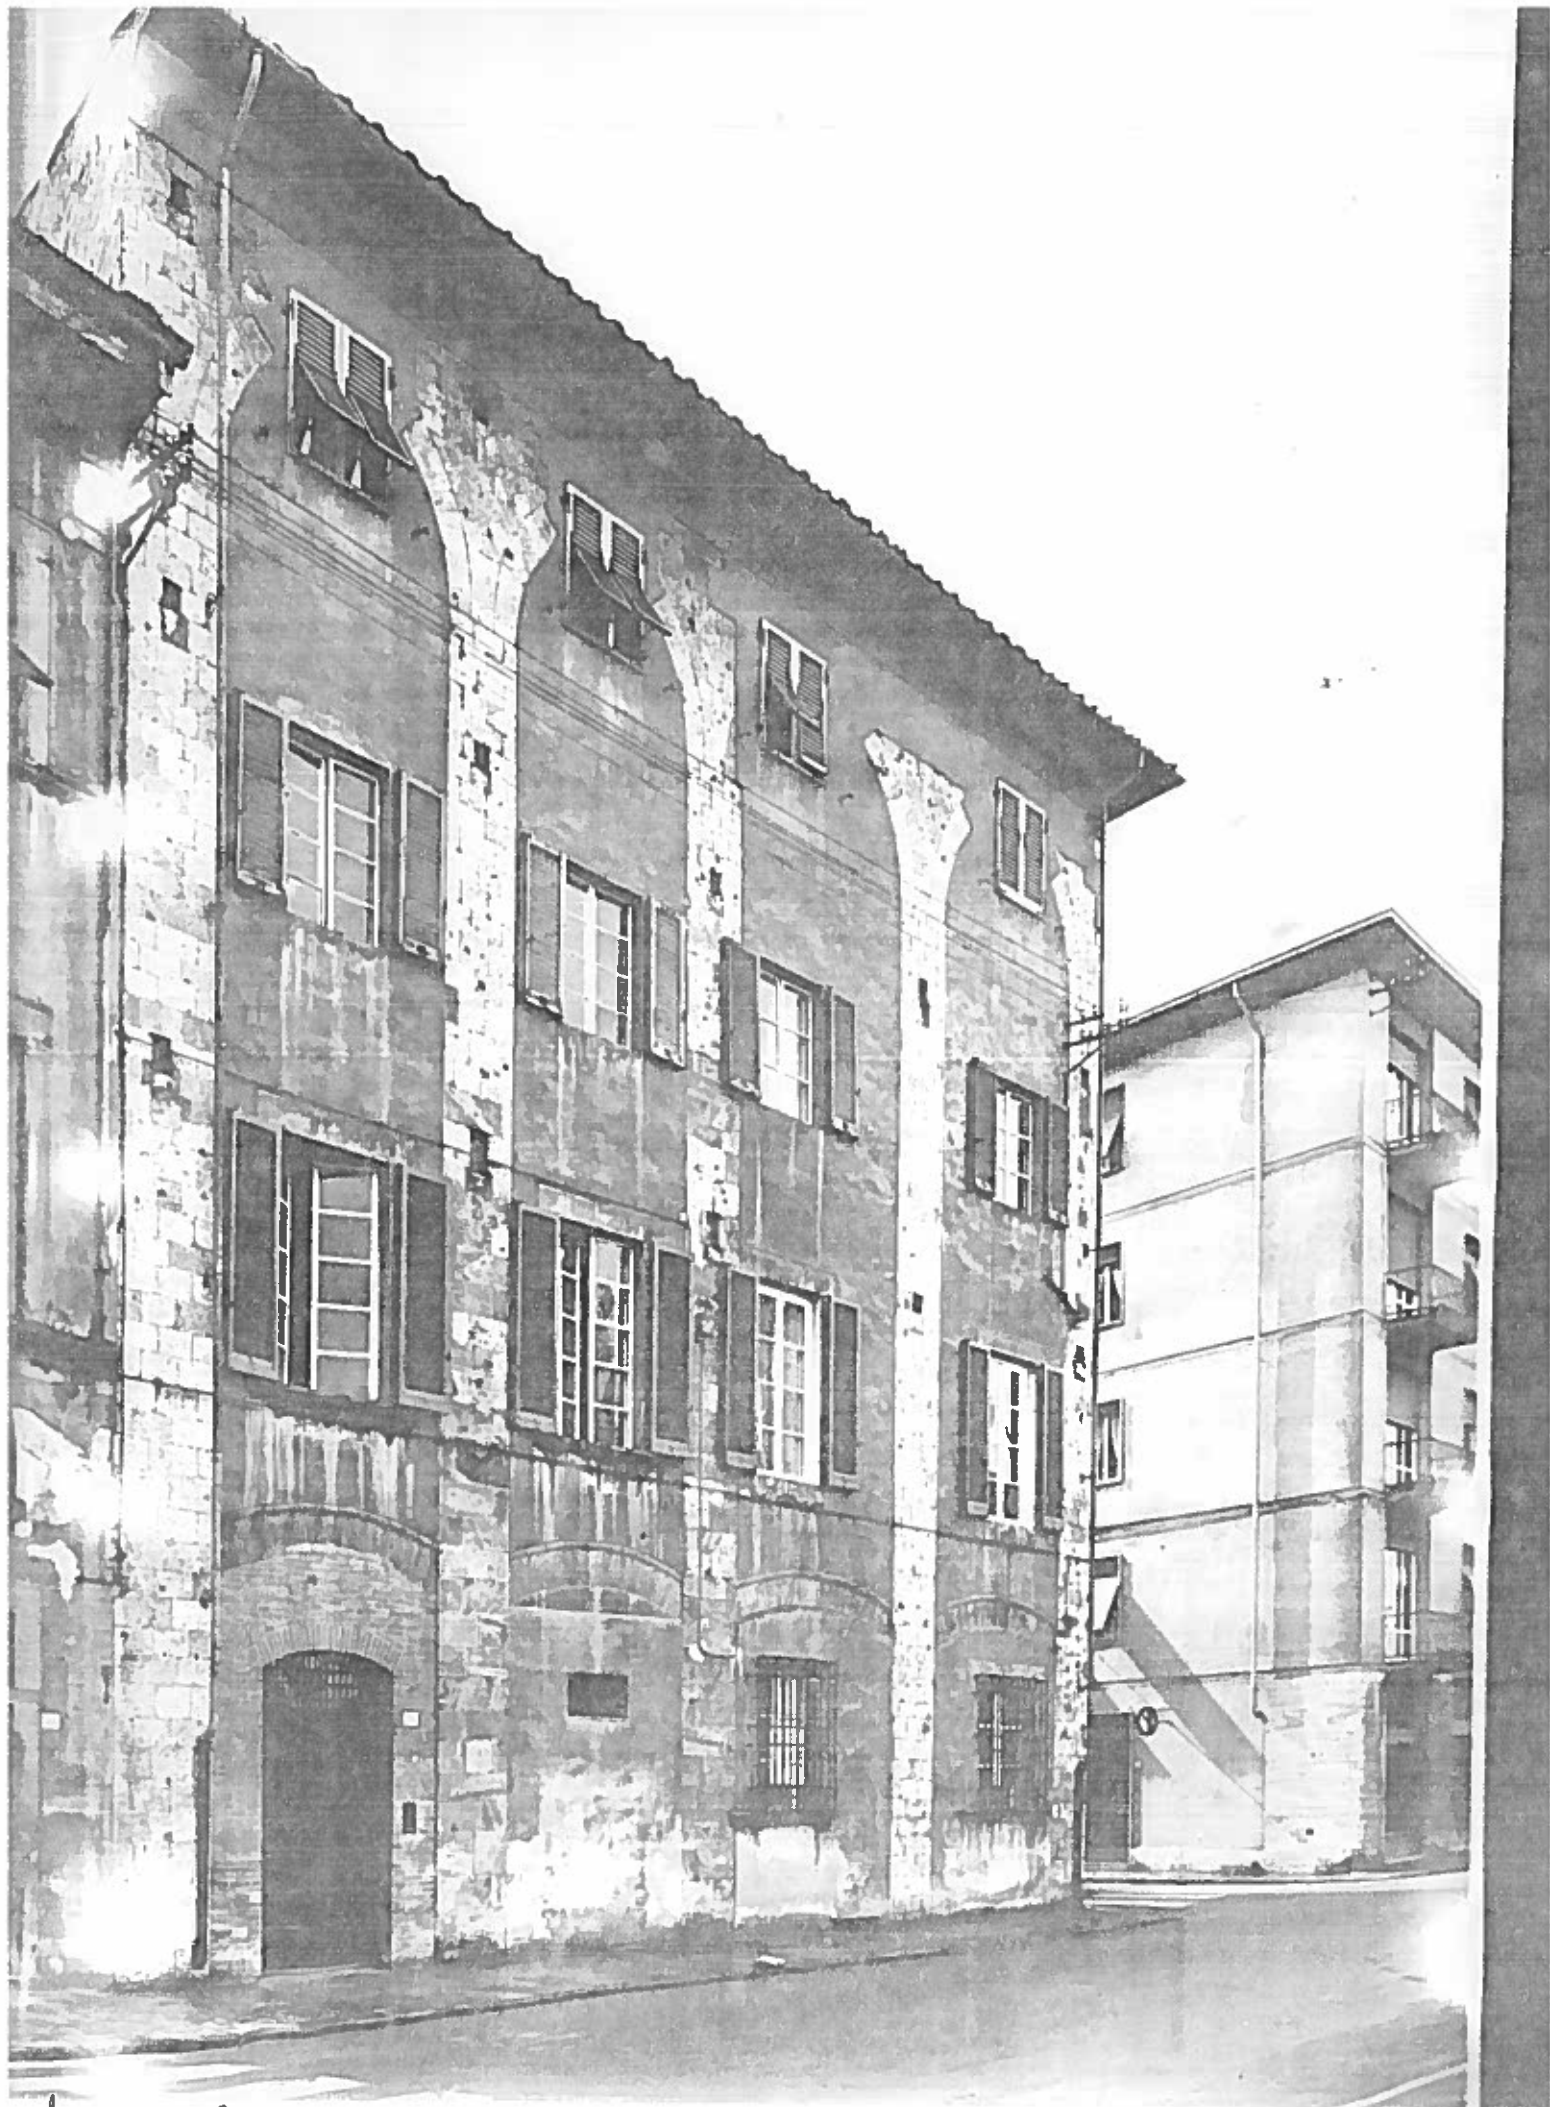
LINGUANO CAMBASORTI 49

Al primo piano, otto finestre con semplice cornice in pietra; piccolo portale con ringhiera in ferro, sulla destra. Al secondo piano e al terzo due ordini di nove finestre rettangolari senza cornice. La facciata appare segmentata specie nella parte superiore, per la presenza di pilastri medievali. Il lato sinistro (sul lungarno) è suddiviso da cinque pilastri equidistanti che si innalzano fino al terzo piano compreso.

Al pt., quattro archi ribassati in mattoni con ghiera aggettante; sotto all'ultimo di sinistra, portale con archetto ribassato; sulla destra, due finestre rettangolari con davanzale in pietra.

Al primo piano, quattro finestre con semplice cornice in pietra; al secondo e al terzo, due ordini di quattro finestre senza cornici.

B) Lungarno Gambacorti: n° 49, 5 pilastri di verrucano frammentari che al 3° p. sono riuniti da 4 archi a sesto acuto (frammentari) di verrucano. Rivestimento superiore a conci della stessa pietra, a cortina di muro continua. A pt. i pilastri sono collegati da 4 archi ribassati in cotto con ghiera aggettante non lavorata.
