## COMUNE DI PISA - Ufficio Centro Storico

Scheda di indagine degli immobili aventi carattere architettonico e urbanistico significativo o con presenza di condizioni di degrado come previsto dagli artt. 7 e 8 della L.R. 21-5-1980, n. 59.

N. progressivo
18
.37
N. isolato

## Via Mazzini nn. 31-33

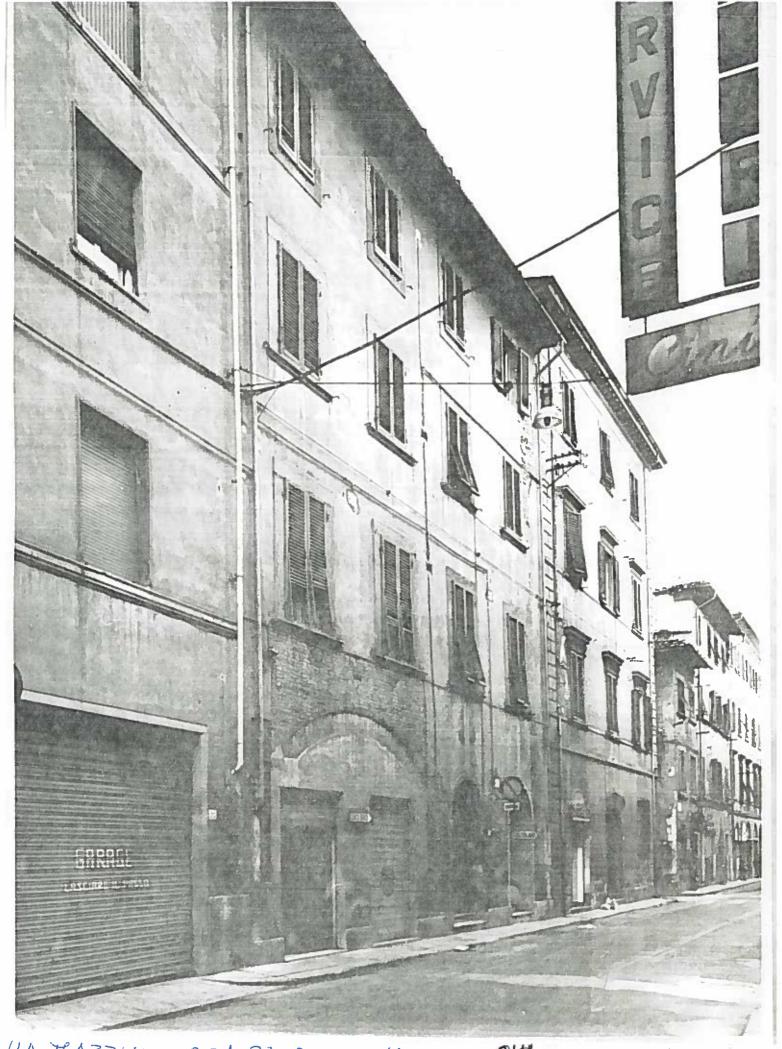
11A TRAZZINI Nº 31-33-35 (SOLATO 37/18

Al pt., sulla destra, due portali archeggiati a tutto sesto con sottili cornici in pietra e due porte rettangolari non originali, sulla sinistra, sommontate da un ampio arco ribassato in laterizio con ghiera
aggettante decorata che scarica su due pilastri in verrucano di cui so
no visibili i resti.

F) Via Mazzini: nº 29-31, a pt. traccia di due pilastri di verrucano, collegati da un arco ribassato in cotto con ghiera aggettante lavo rata. Rivestimento superiore a cortina continua di mattoni, in cui si aprono due oculi con cornici, disposti simmetricamente.
