# COMUNE DI PISA - Ufficio Centro Storico

Scheda di indagine degli immobili aventi carattere architettonico e urbanistico significativo o con presenza di condizioni di degrado come previsto dagli artt. 7 e 8 della L.R. 21-5-1980, n. 59.

Via e/o Piazza GARIBOLDI

- 1) EVENTUALE NOMINAZIONE DELL'EDIFICIO.....   
..... CASA "RUTIU" .....
- 2) EDIFICIO VINCOLATO AI SENSI DELLA LEGGE 1089/1939 (prot., Soprintendenza n°.....)
- 3) EDIFICIO ASSIMILATO AI VINCOLI DI CUI ALLA LEGGE 1089/1939 (proprietà Ente età superiore ai 50 anni)
- 4) EDIFICIO CON RIFERIMENTO ALLA STORIA POLITICA, MILITARE, SOCIALE, CULTURALE, ECC. ....
- 5) EDIFICIO RAPPRESENTATIVO PER LA STORIA DELL'ARTE E DELL'ARCHITETTURA ANCHE CONTEMPORANEA.....

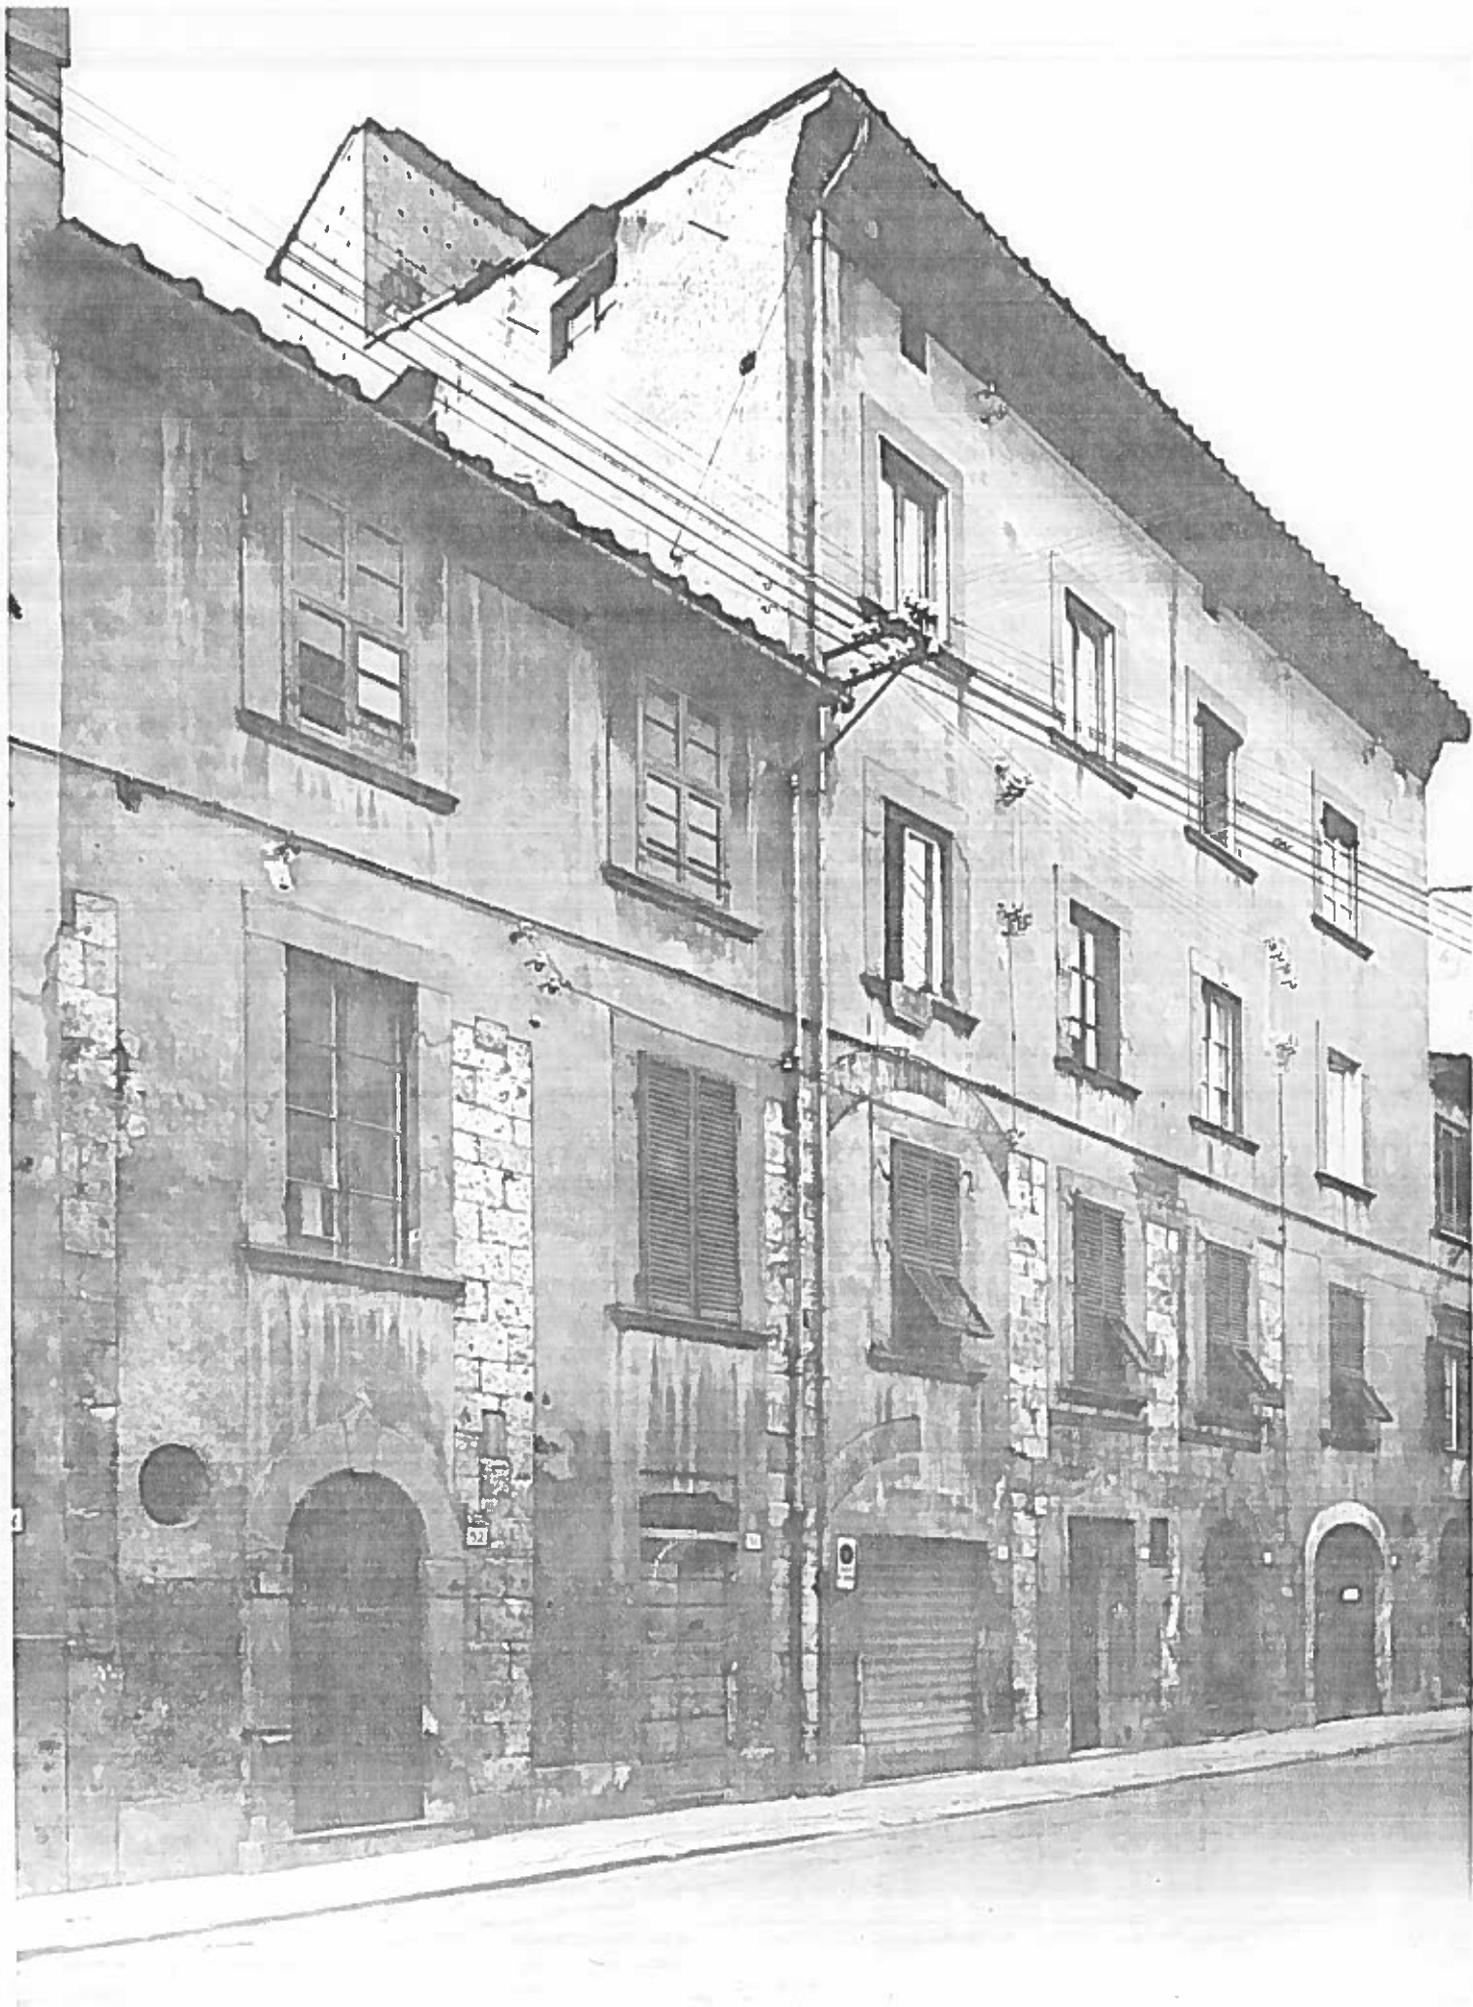
VIA GARIBOLDI DAL 42 AL 52

Edificio con facciata lunga complessivamente mt.20 circa.

Vi si distinguono due corpi di fabbrica.

Il primo (nn. dal 42 al 48), a tre piani, alto mt.18 circa, presenta al pt., portale con cornice in pietra e con lunetta in ferro archeggiata a tutto sesto; ampio portale ad arco policentrico con cornice intonacata e dporte rettangolari (nn. 46 e 48) non originali.

Al primo, al secondo e al terzo piano, tre ordini di quattro finestre rettangolari con semplici cornici in pietra dotate di davanzali. Resti di tre pilastri in verrucano e tre archi di mattoni, sul centro della facciata.

Il secondo (nn. 50 e 52) a due piani, alto mt.12 circa, presenta, al pt., portale archeggiato a tutto sesto con cornice in pietra deteriorata (n. 52) e porta rettangolare non originale.

Al primo e al secondo piano, due ordini di due finestre rettangolari con cornici e dimensione come dei rispettivi piani della parte precedente.

Resti di tre pilastri in verrucano, prolungati fino all'altezza del primo piano. Per entrambe le parti, copertura aggettante adgiata su un cornicione arrotondato.
