COMUNE DI PISA - Ufficio Centro Storico

Scheda di indagine degli immobili aventi carattere architettonico e urbanistico significativo o con presenza di condizioni di degrado come previsto dagli artt. 7 e 8 della L.R. 21-5-1980, n. 59.

101

5

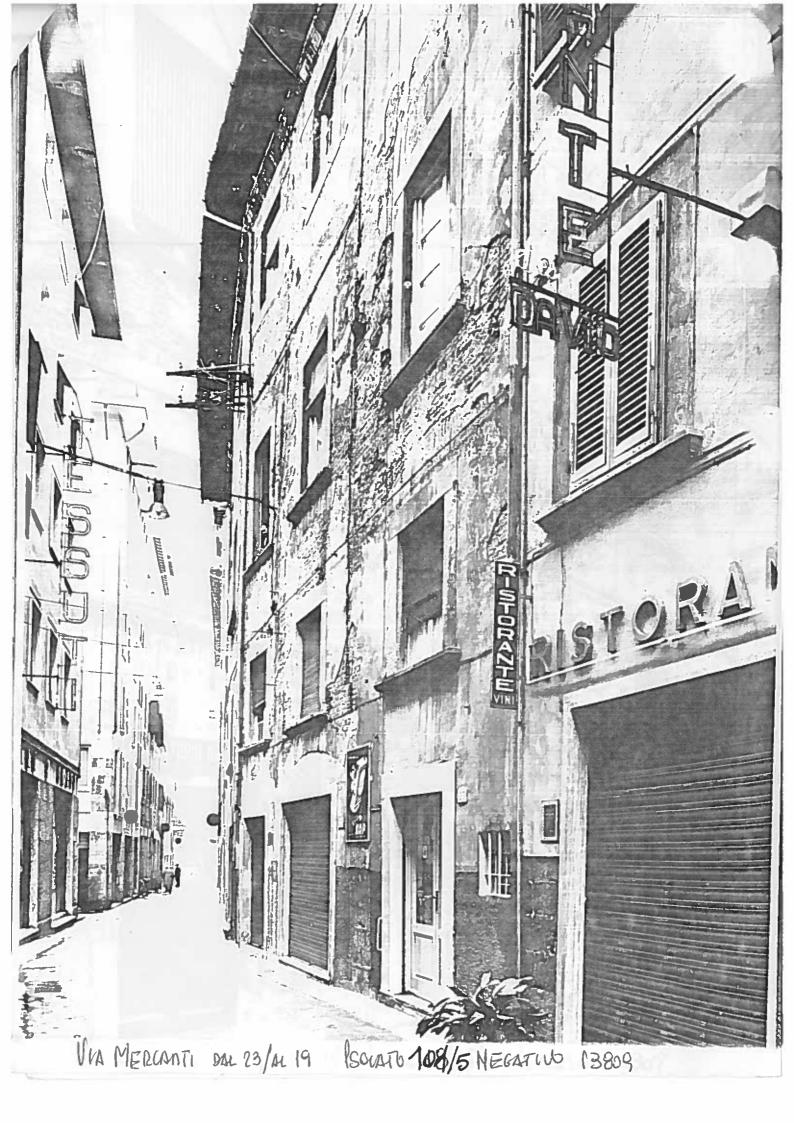
DAL 17 AL 23 SOLATO 1001/5 NEGATIVO 18563

Via Mercanti ano dal 13 al 23 Edificio di tre piani, alto circa m 22 con facciata lunga m 32 circa, notevole esempio di riunificazione e ristrutturazione interna di case medioevali.

Al piano terra, in posizione centrale; portale archeggiato a tutto sesto con cornice in pietra serena (parzialmente riempito nell'intradosso per praticarvi un'apertura rettangolare) e sei porte rettangolari (tre per parte) praticate in luogo di finestre o di ingresso di botteghe (ad arco ribassato.) ecu phine luvinote

Al primo ed al secondo piano, due ordini di sette finestre rettangolari con ampie cornici in pietra (generalmente ben conservate) dotate di dabwanzali arrotondati? Al terzo piano sette finestre con semplici cornici senza aggetti. La copertura del tipo a capanna si adagia, sy un suttile coenicione arrotondato. Otto pilastri in verrucano sono disposti sul prospetto, uniti talvolta da archi scemi in laterizio, dallaltra da archi in verrucano a sesto acuto a dimostrare che l'edificio nella sua forma attuale risulta come dicevamo, dalla riunificazione di un certo numero di case preesistenti.
