# COMUNE DI PISA - Ufficio Centro Storico

Scheda di indagine degli immobili aventi carattere architettonico e urbanistico significativo o con presenza di condizioni di degrado come previsto dagli artt. 7 e 8 della L.R. 21-5-1980, n. 59.

S. FRANCESCO

- 1) EVENTUALE NOMINAZIONE DELL'EDIFICIO..... CASA SASSETTI ☐
- 2) EDIFICIO VINCOLATO AI SENSI DELLA LEGGE 1089/1939 (prot. Soprintendenza n° 95.....) ☒

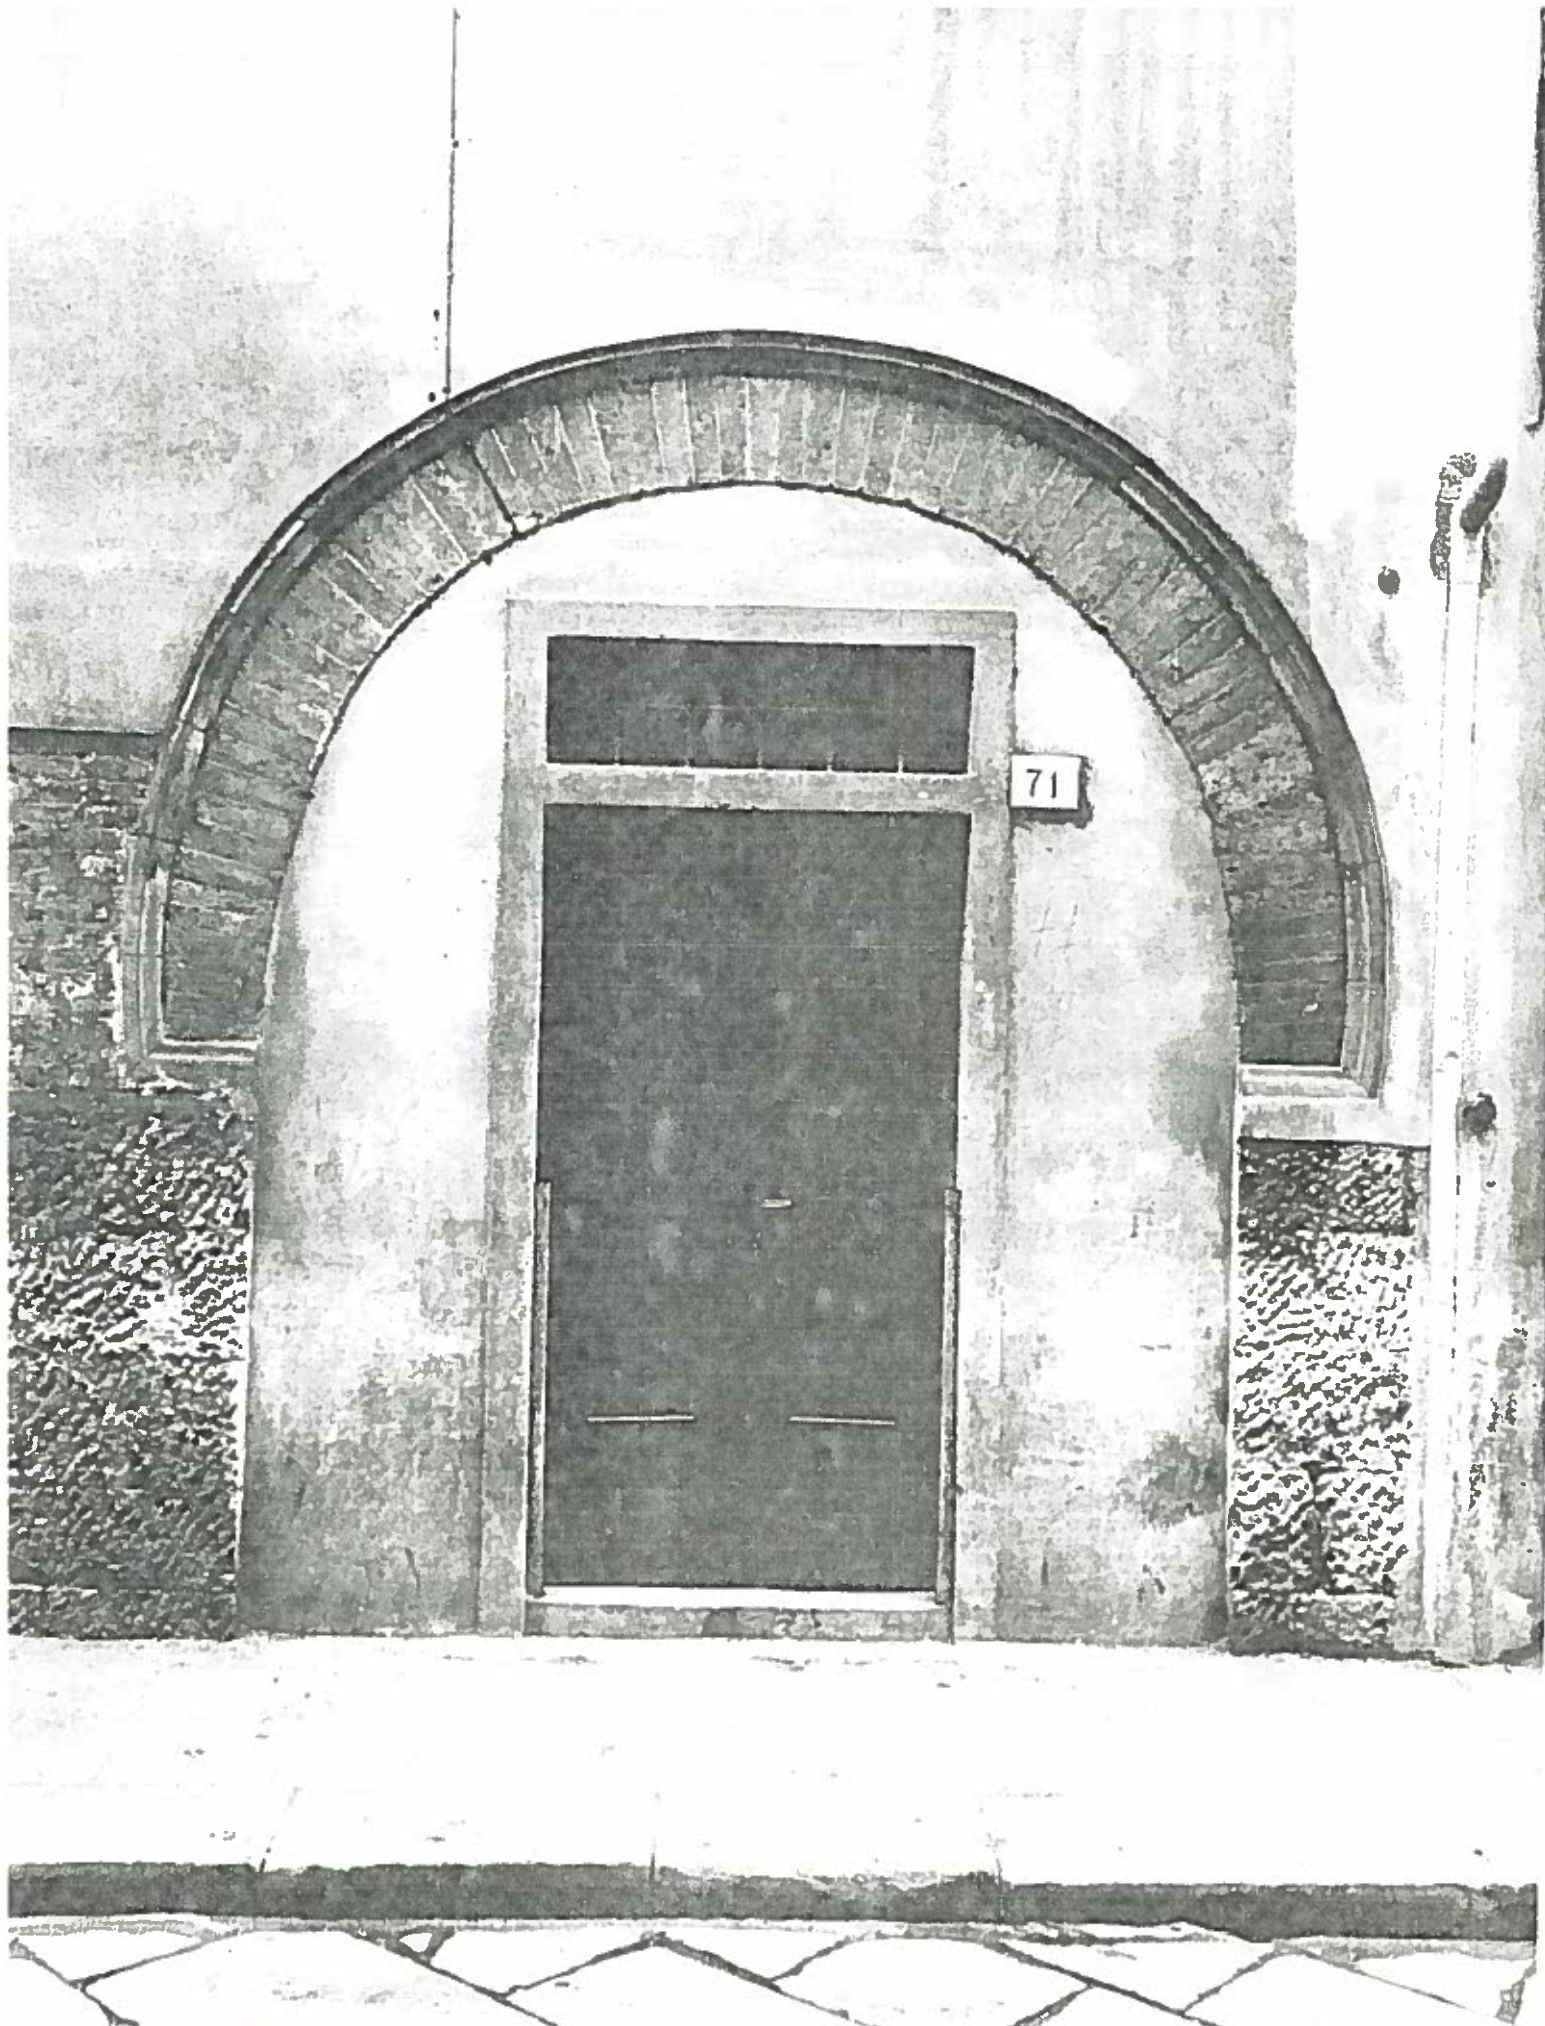
VIA S. FRANCESCO 71 180/20 NEGATIVO 18525

Al piano terra portale archeggiato a tutto sesto con cornice a bozze sormontata da uno stemma MASTIANI in pietra; a destra porta rettangolare (non originale) praticata sotto un ampio arco a tutto tondo in laterizio con ghiera aggettante che scarica su due pilastri dei quali si vedono i resti; a sinistra del portale, nell'ordine: portale ad arco policentrico con cornice in pietra e porte rettangolari non originali con cornice in pietra.

Al primo piano, cinque finestre rettangolari con cornici in pietra e sormontate da aggetti orizzontali scanalati e chiuse da un cornicione fortemente aggettante e scanalato. Al secondo piano cinque finestre rettangolari con cornice in pietra dotate di davanzali chiusi da una cornice lievemente aggettante e sormontate da aggetti orizzontali scanalati.

La copertura del tipo a capanna si adagia su un cornicione arrotondato.

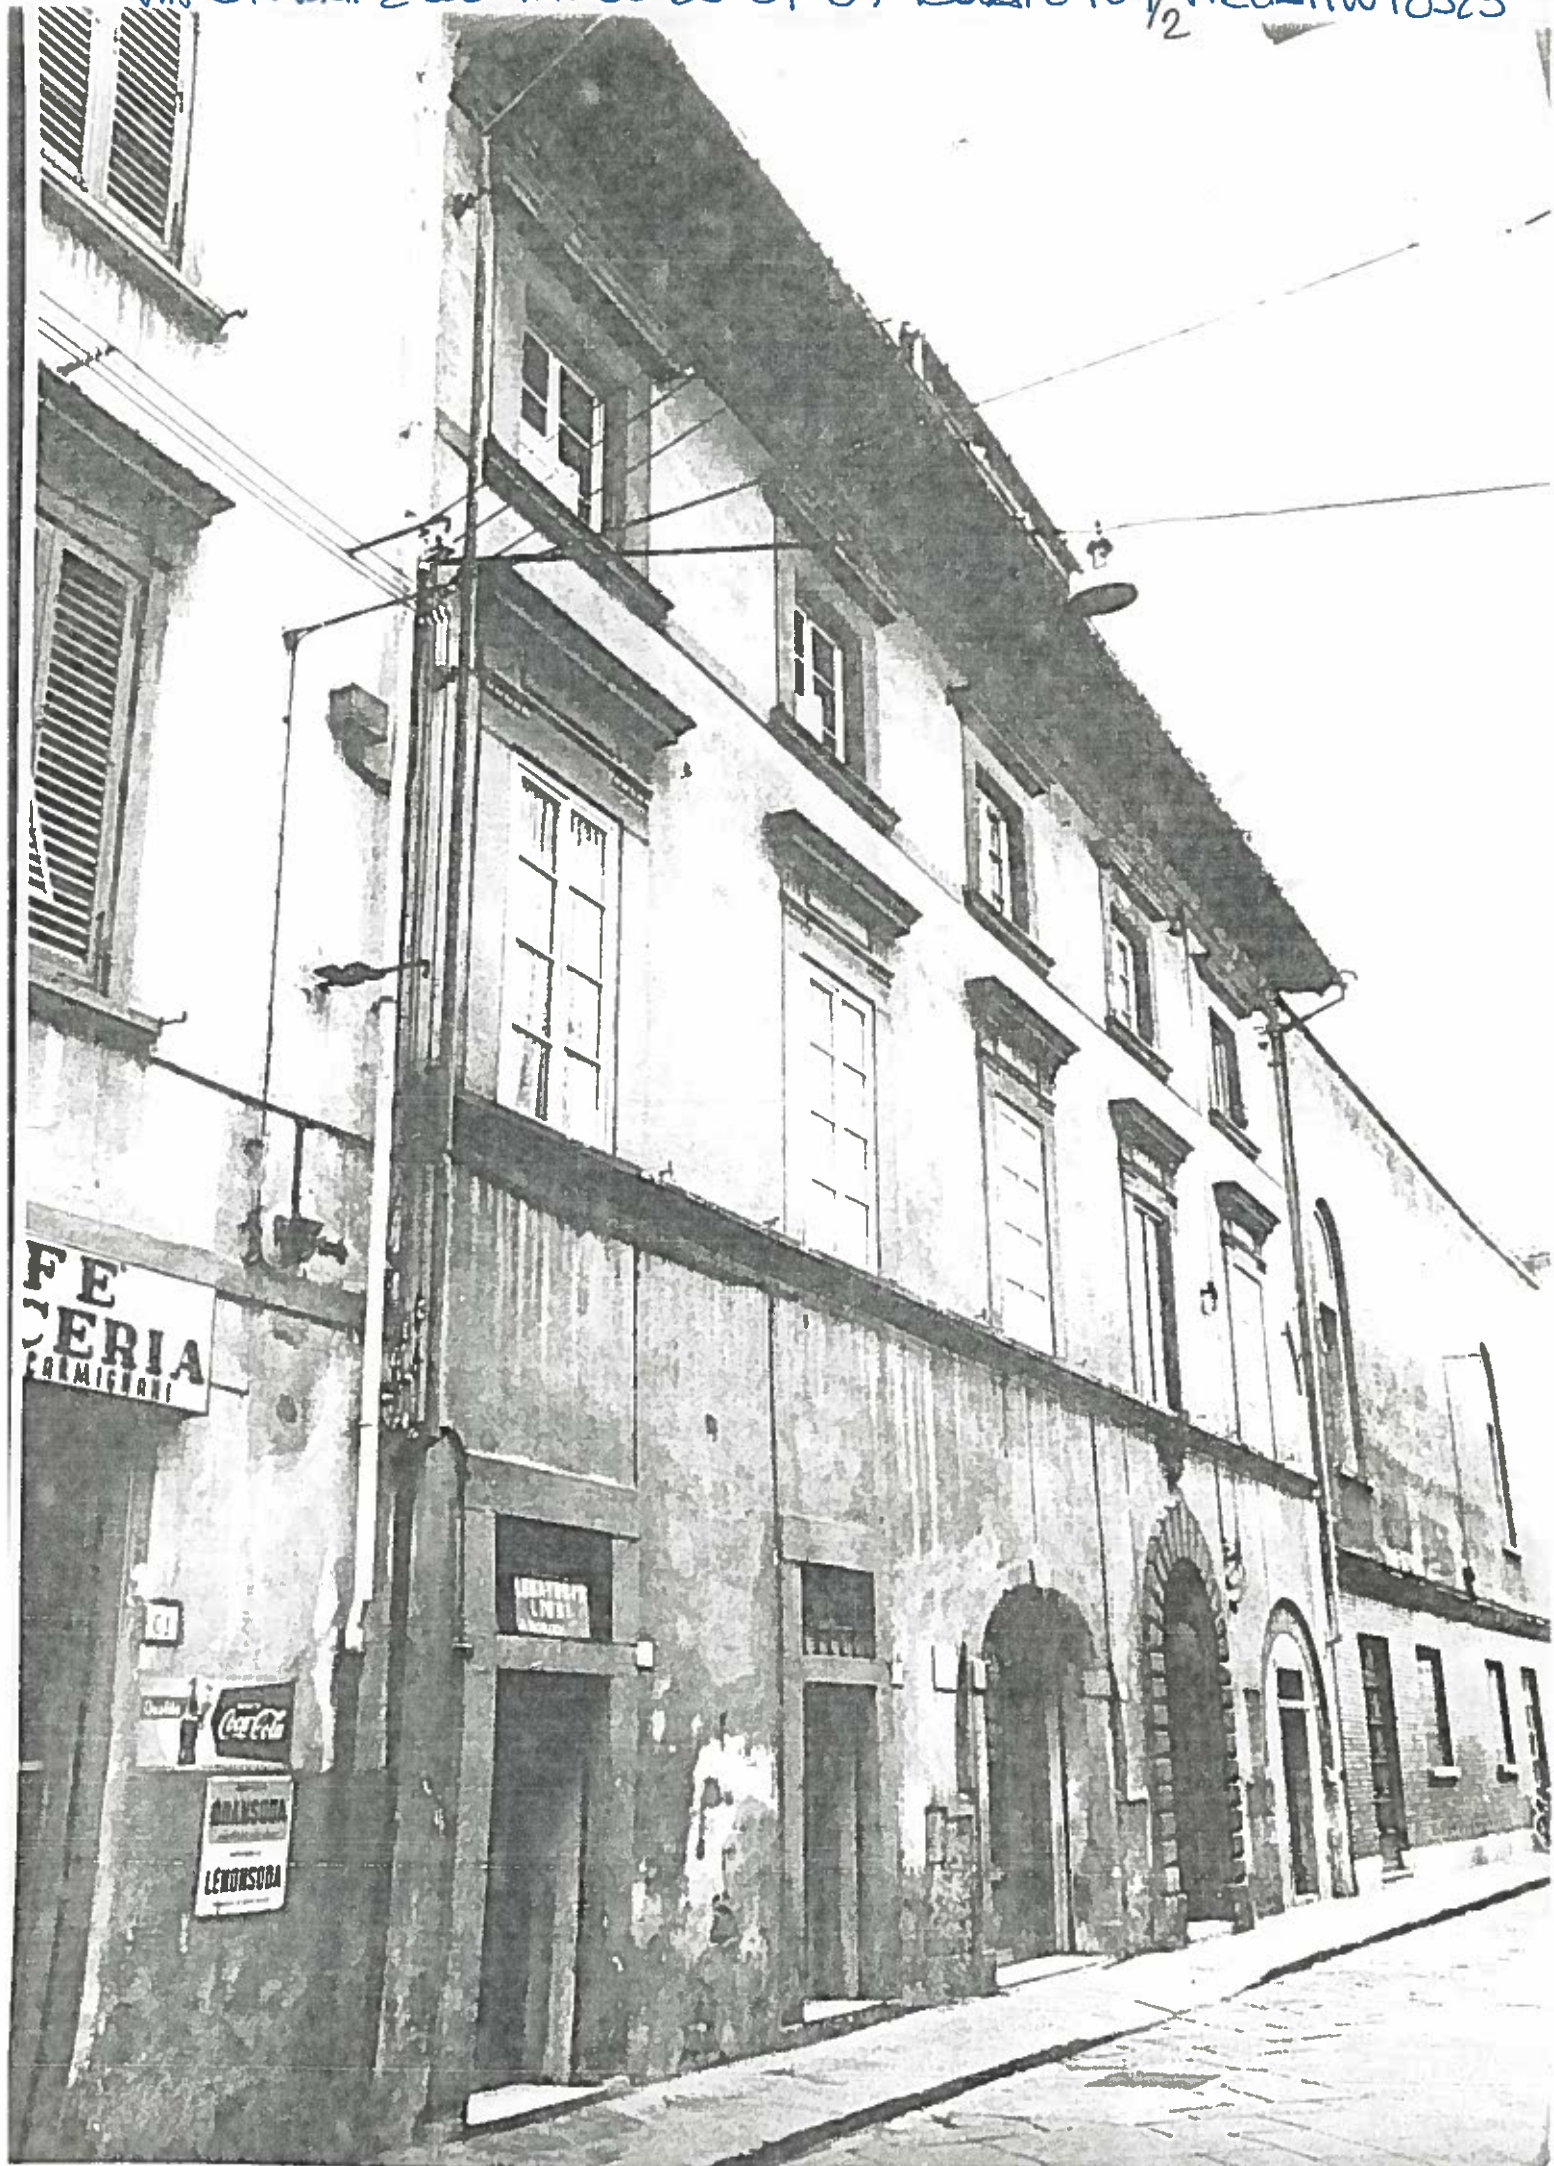
VIA S. FRANCESCO m. 63-65-67-69 ISOATO 109/2 NEGATIVO 18523

...." Al piano terra traccia di quattro pilastri di verrucano, sui quali si impostano due archi a ferro di cavallo in cotto con ghiera lavorata, (il primo arco è frammentario). Tra un arco e l'altro avrebbe dovuto essere una struttura continua a mattoni come del resto si nota accanto al secondo. Al piano primo, verso l'esternità destra, vi è una traccia di arco a tutto sesto in cotto".

....."Edifici di due piani, alto mt.13 circa con facciata lunga mt. 15 circa.
