COMUNE DI PISA - Ufficio Centro Storico

121

Scheda di indagine degli immobili aventi carattere architettonico e urbanistico significativo o con presenza di condizioni di degrado come previsto dagli artt. 7 e 8 della L.R. 21-5-1980, n. 59.

Via e/o Piazza CARDUCCI

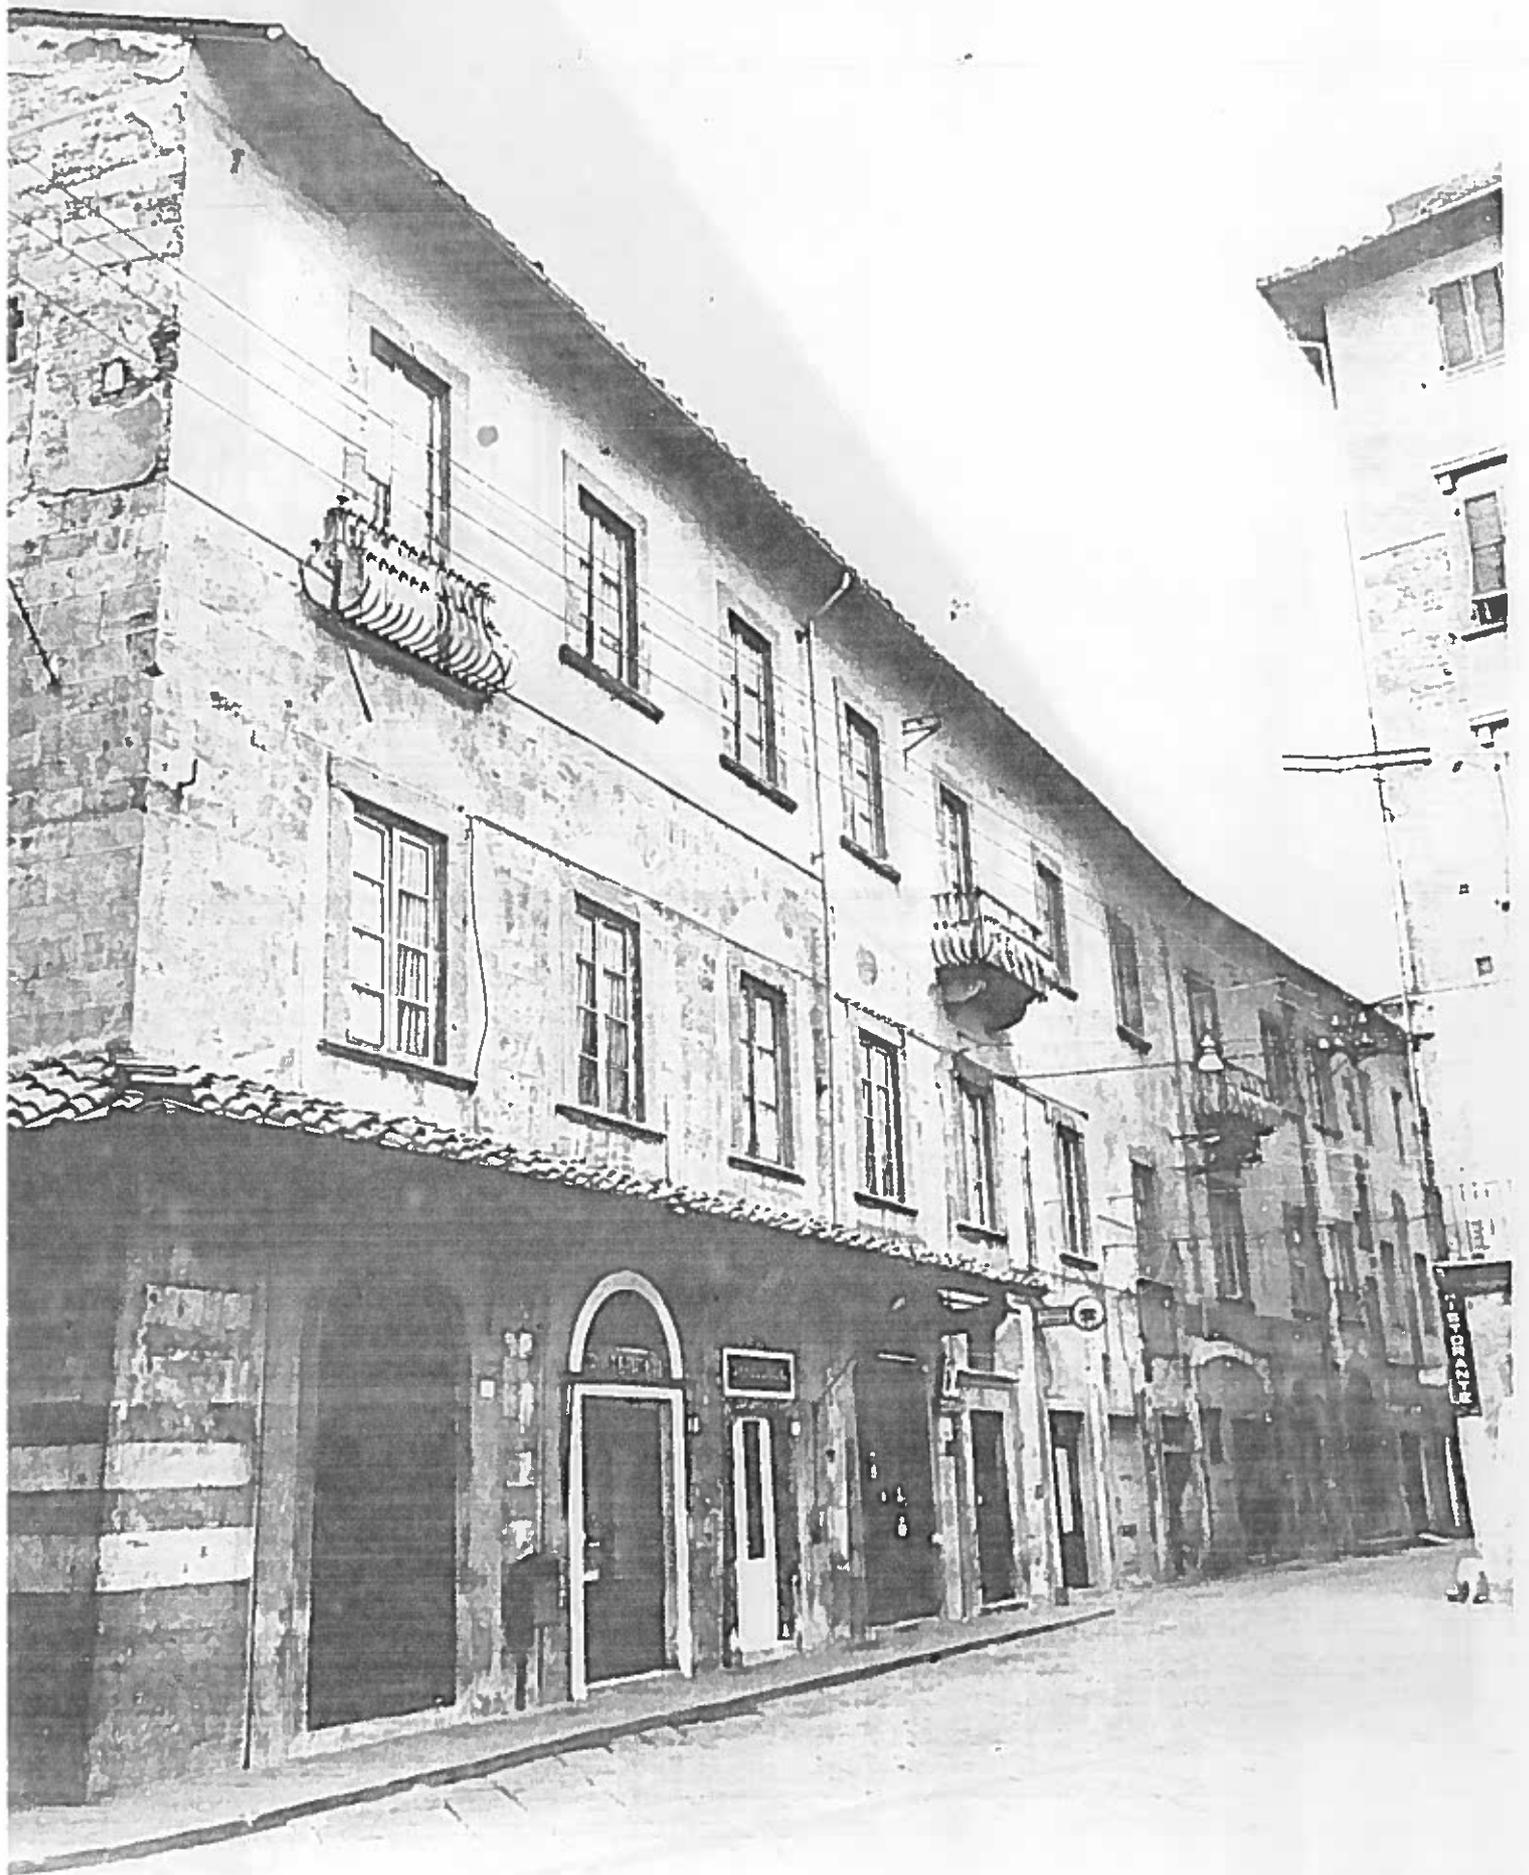
NEGATIVE 18642

PISA CARRO 6/7/8/9

VIA REINE THON.

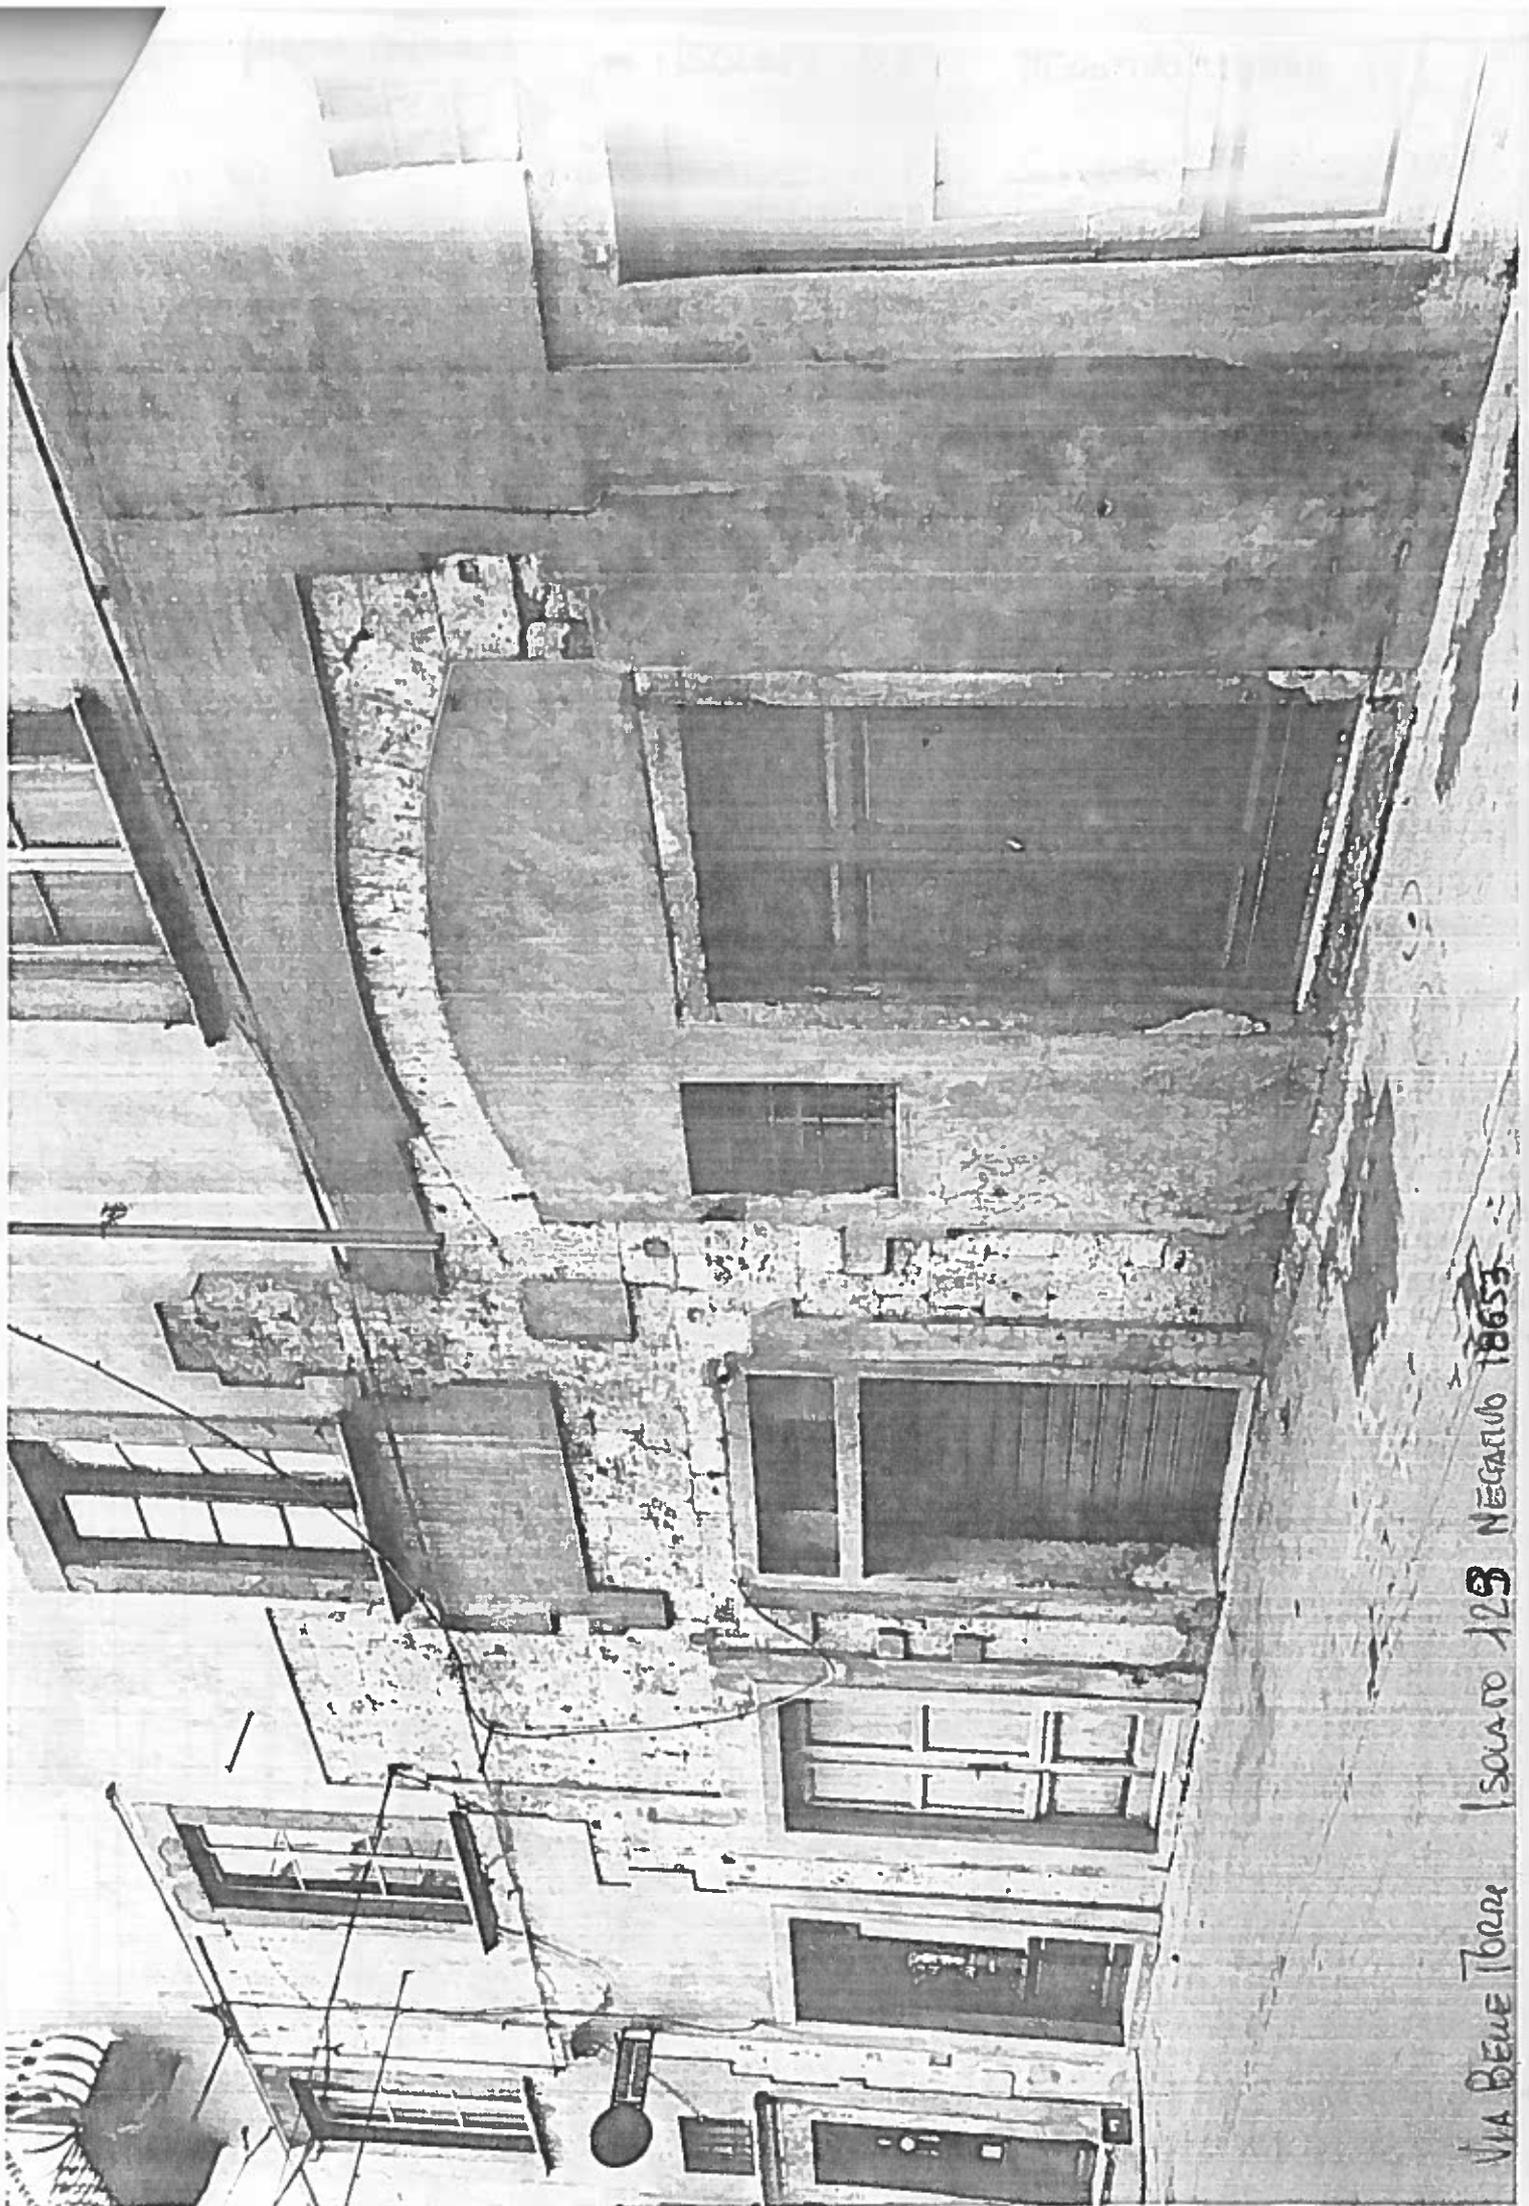
VIA BELLE TORRE | SOARO 128 NEGARLO 1865

Via delle Belle Torri nn° 46-48-50-52, due pilastri di verrucano indi largo muro a conci della stessa pietra, di poi un altro pilastro sia al piano terra che al 1° p. I primi due pilastri al 1° p. sono collegati tra loro con la costruzione precedente ed il muro seguente da tre archi (frammentari) ribassati di verrucano. Al pt. il muro e il pilastro seguente (quest'ultimo più che vedersi si intuisce) sono collegati da un'ampio arco ribassato di verrucano. Tra il pilastro suddetto e la costruzione seguente pare che si interponga a pt. una traccia di arco ribassato in cotto con ghiera semplice.

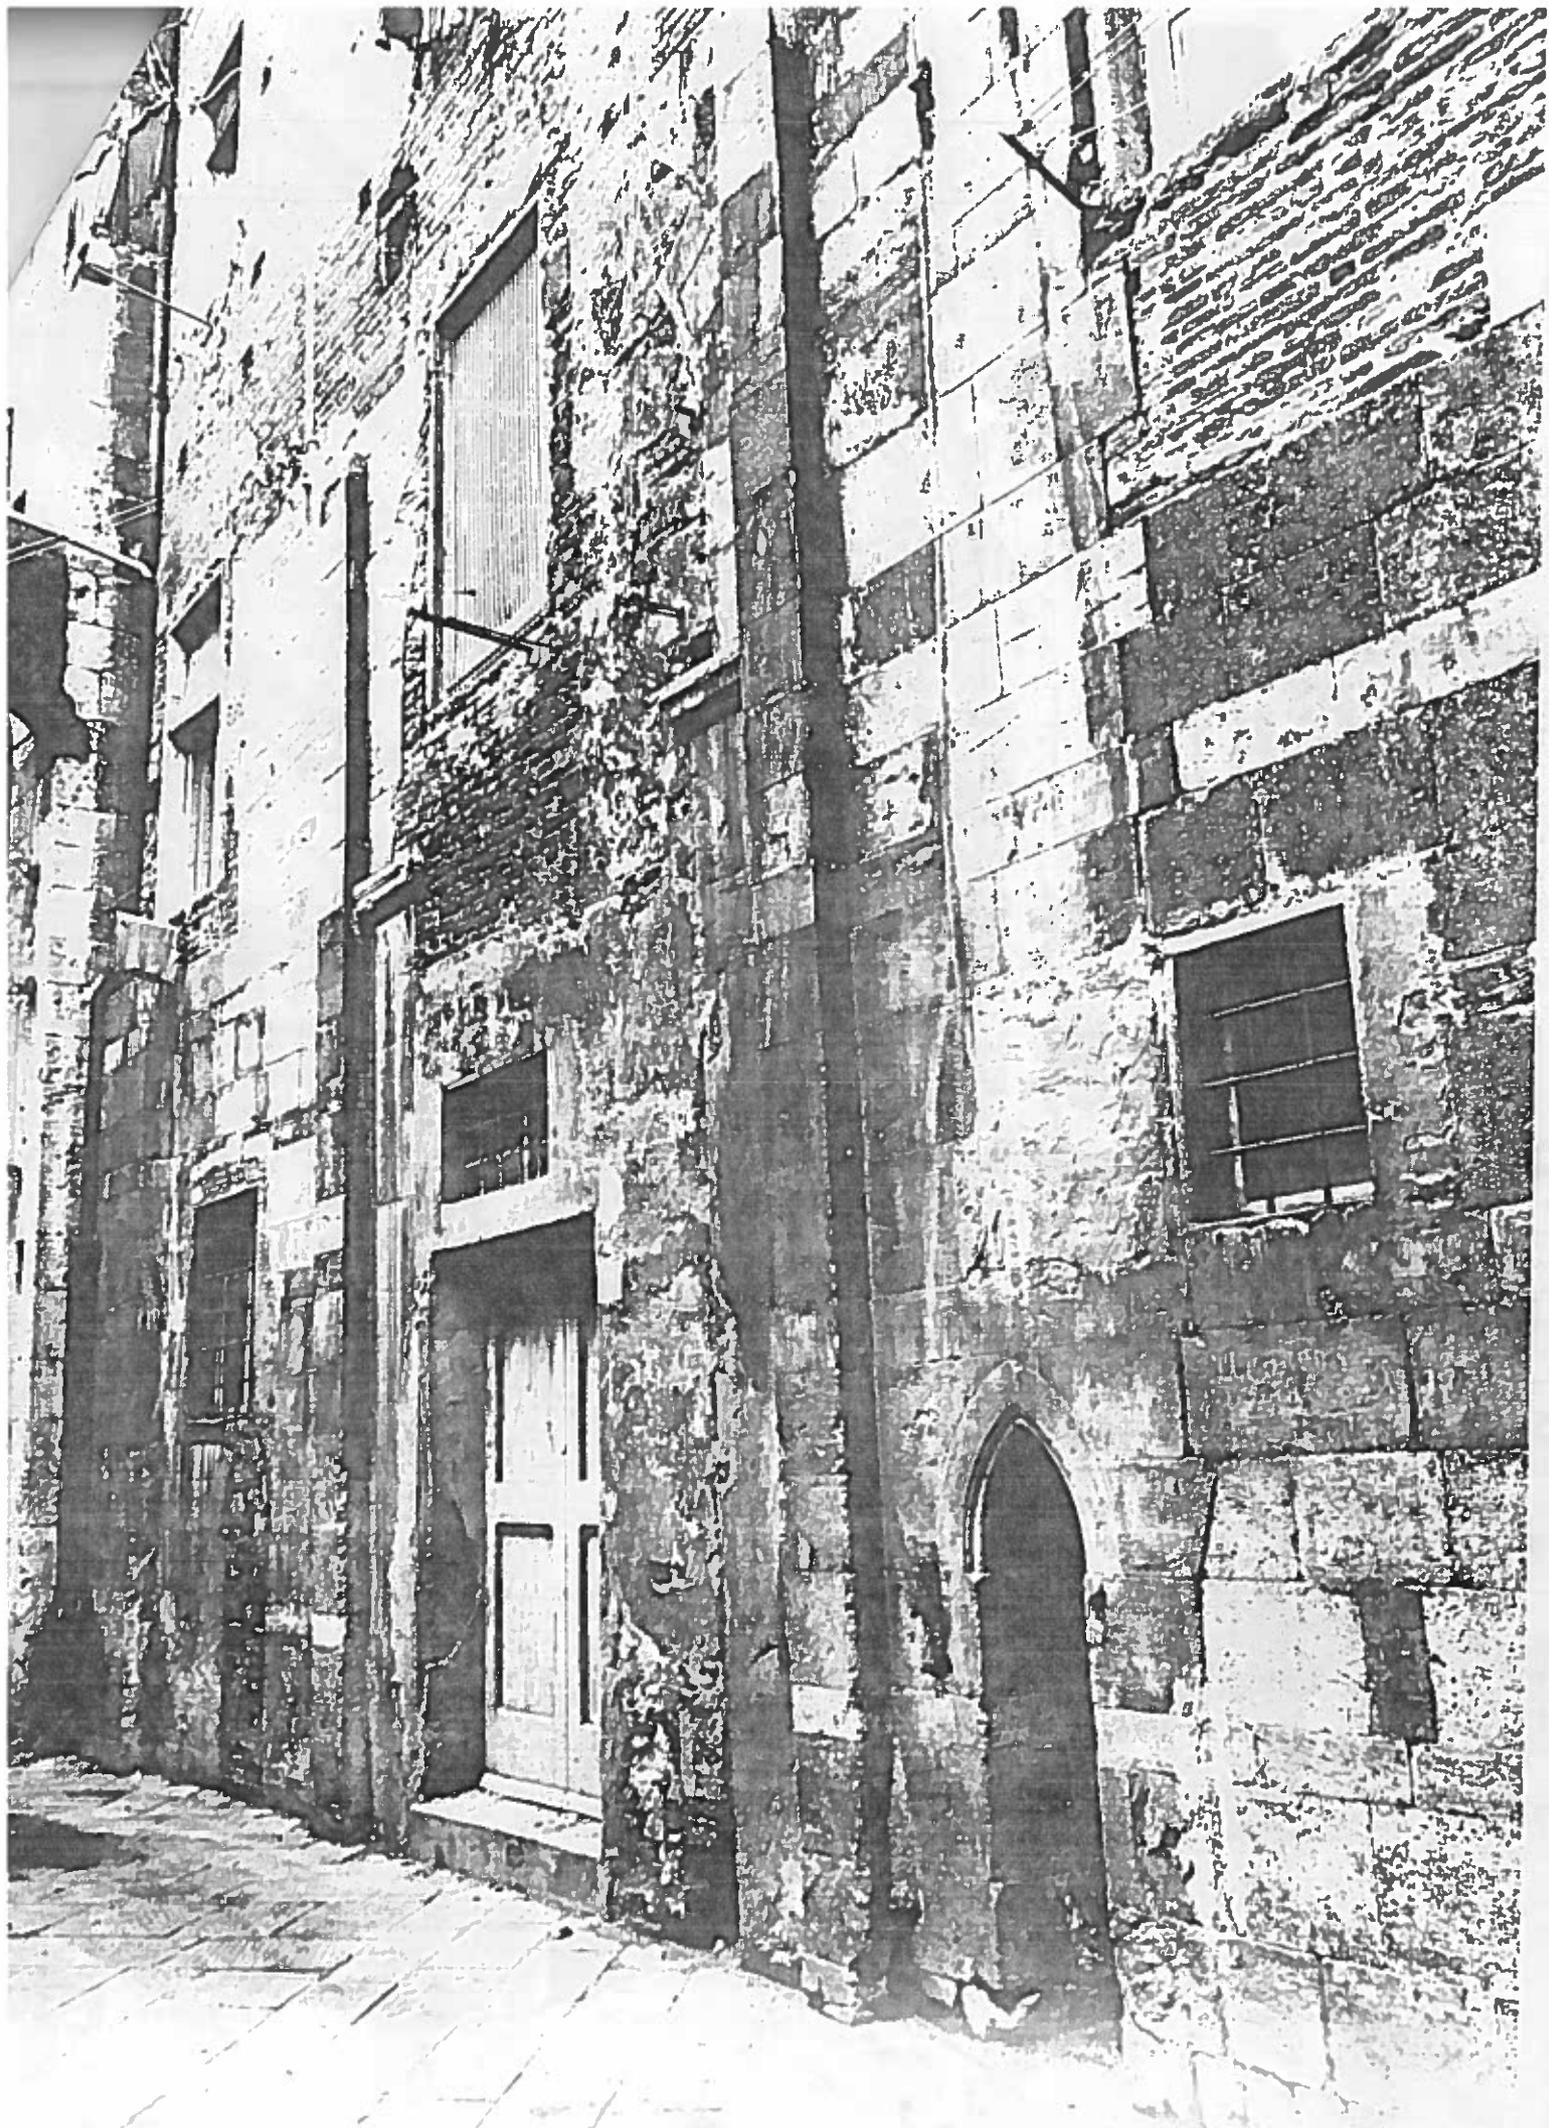
Vico S. PIERINO d. ISOLAM ¹²¹/₁₂₂ 1/2. NEGATIV 18707

Vicolo S.Pierino: sotto la volta, due pilastri di verrucano (di cui uno angolare) probabilmente collegati a muro continuo a conci di verrucano, molto rimaneggiato ed integrato da mattoni. In esso sono ancora visibili due monofore con architrave traangolare di verrucano.

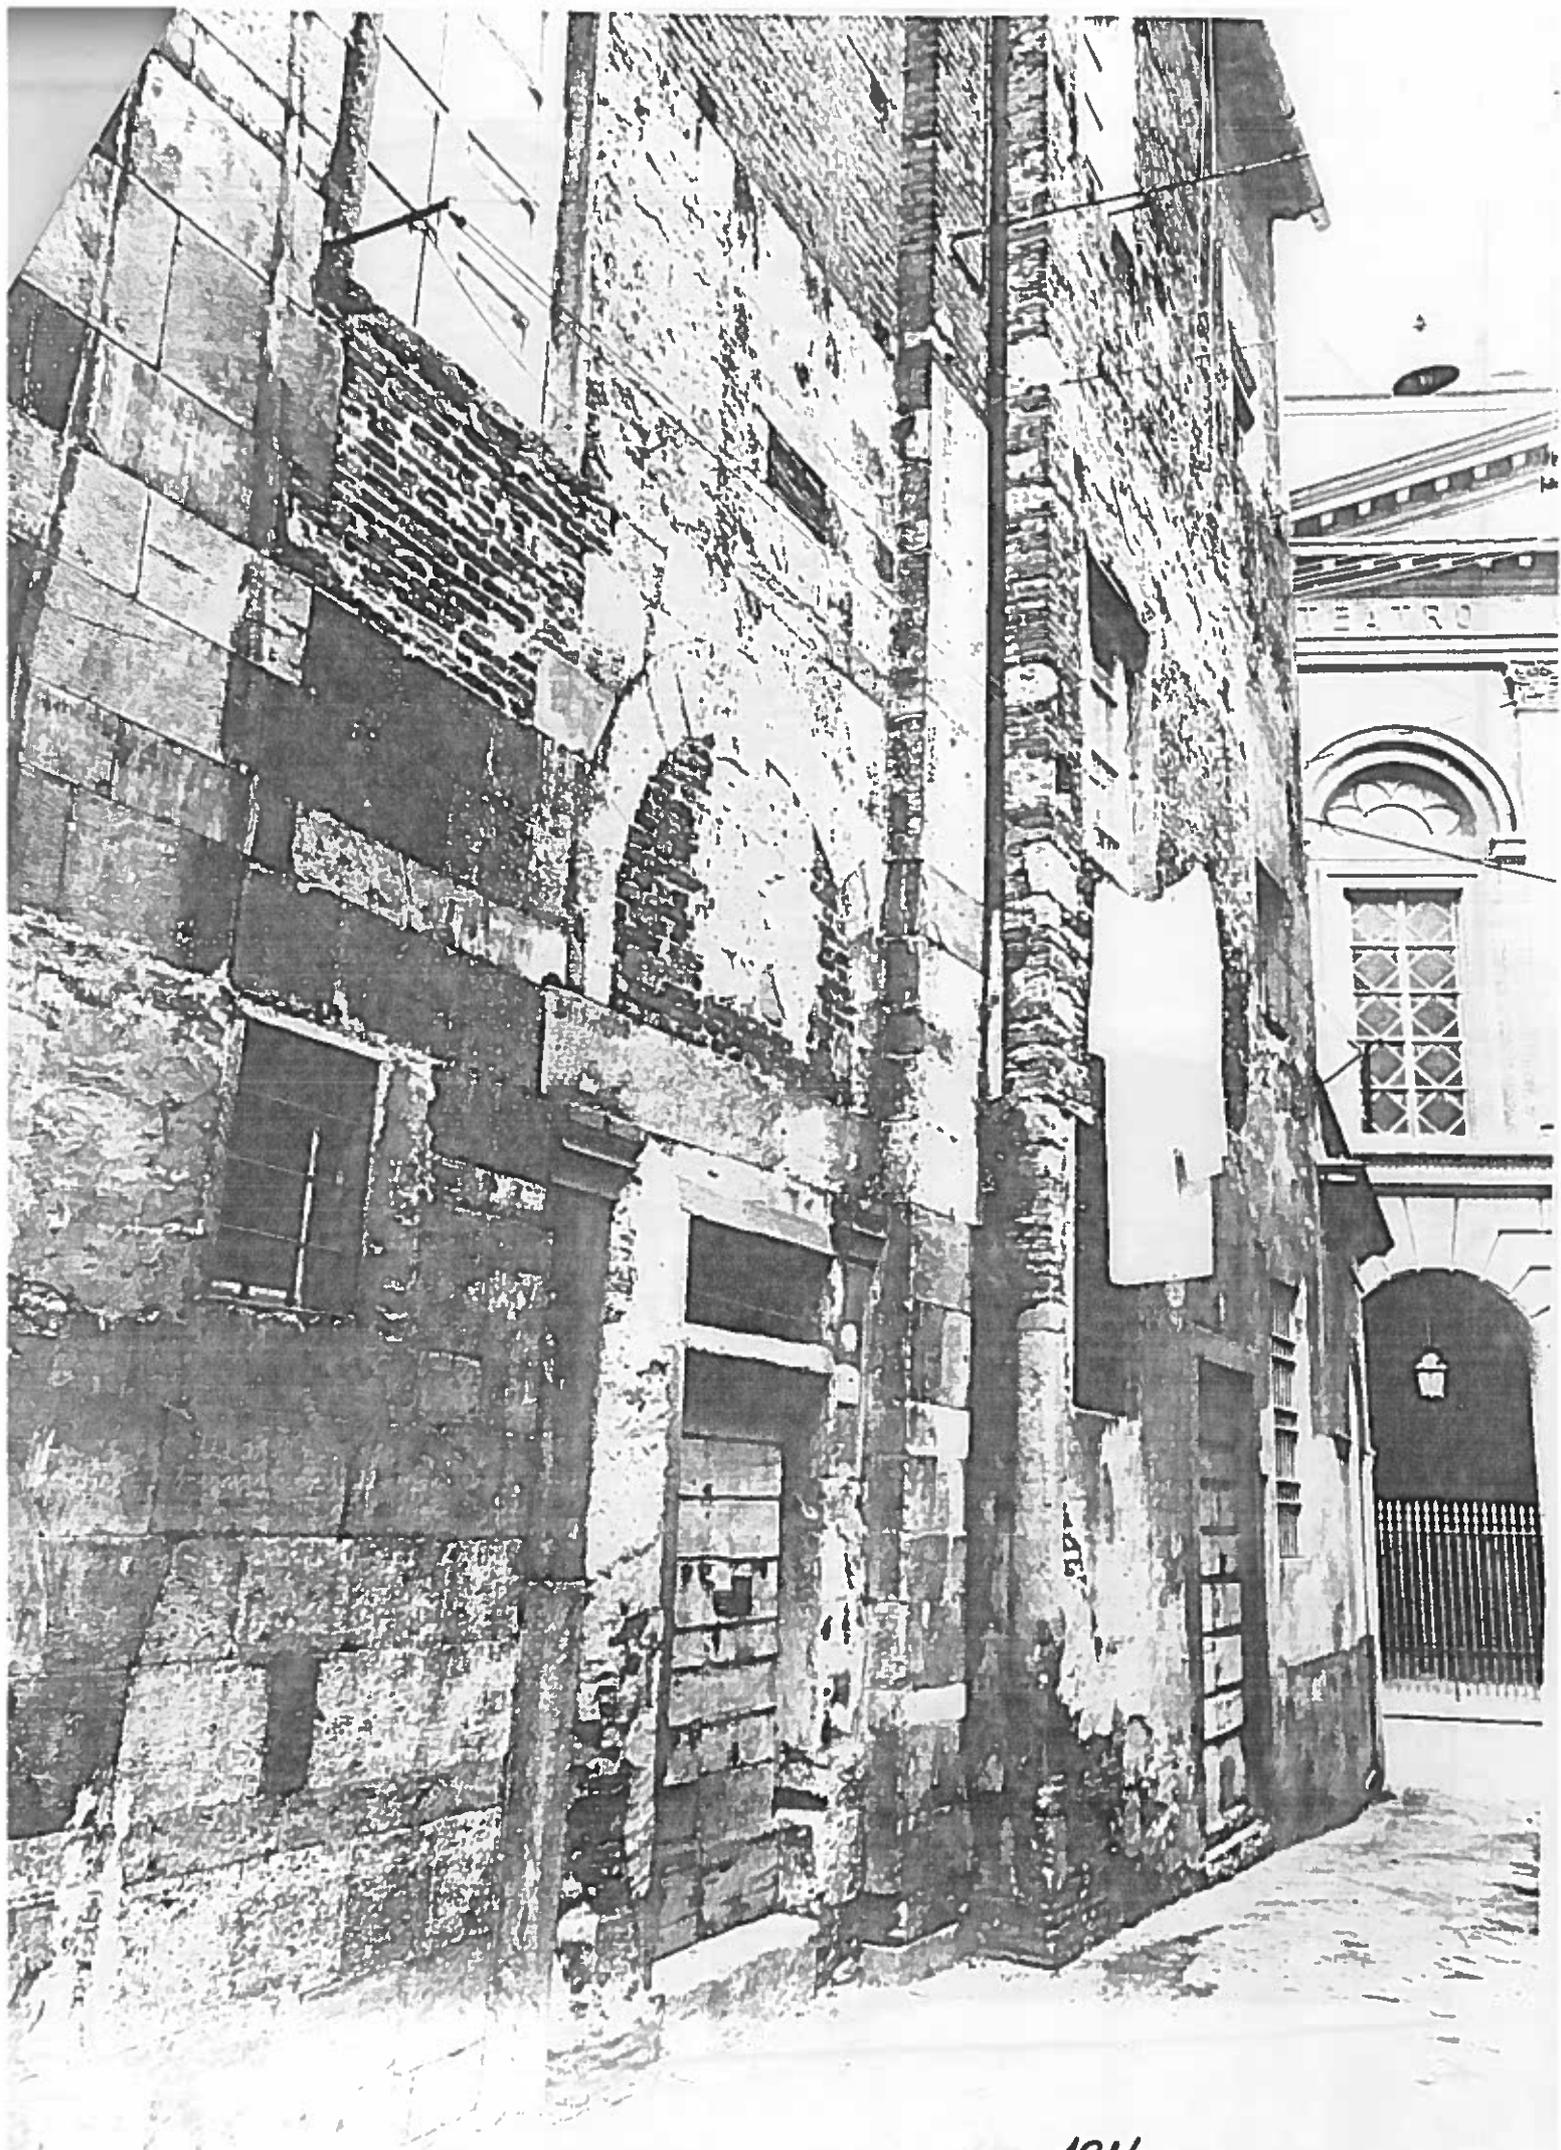
Vico. S. Pierina 2 (Ex Chiesa) Leniam ^{121/2} ~~102~~ Negativ. M. 10006

Vicolo S.Pierino: n°13- 3 , tracce di antica chiesa, probabilmente a due navate, di cui la prima rialzata.

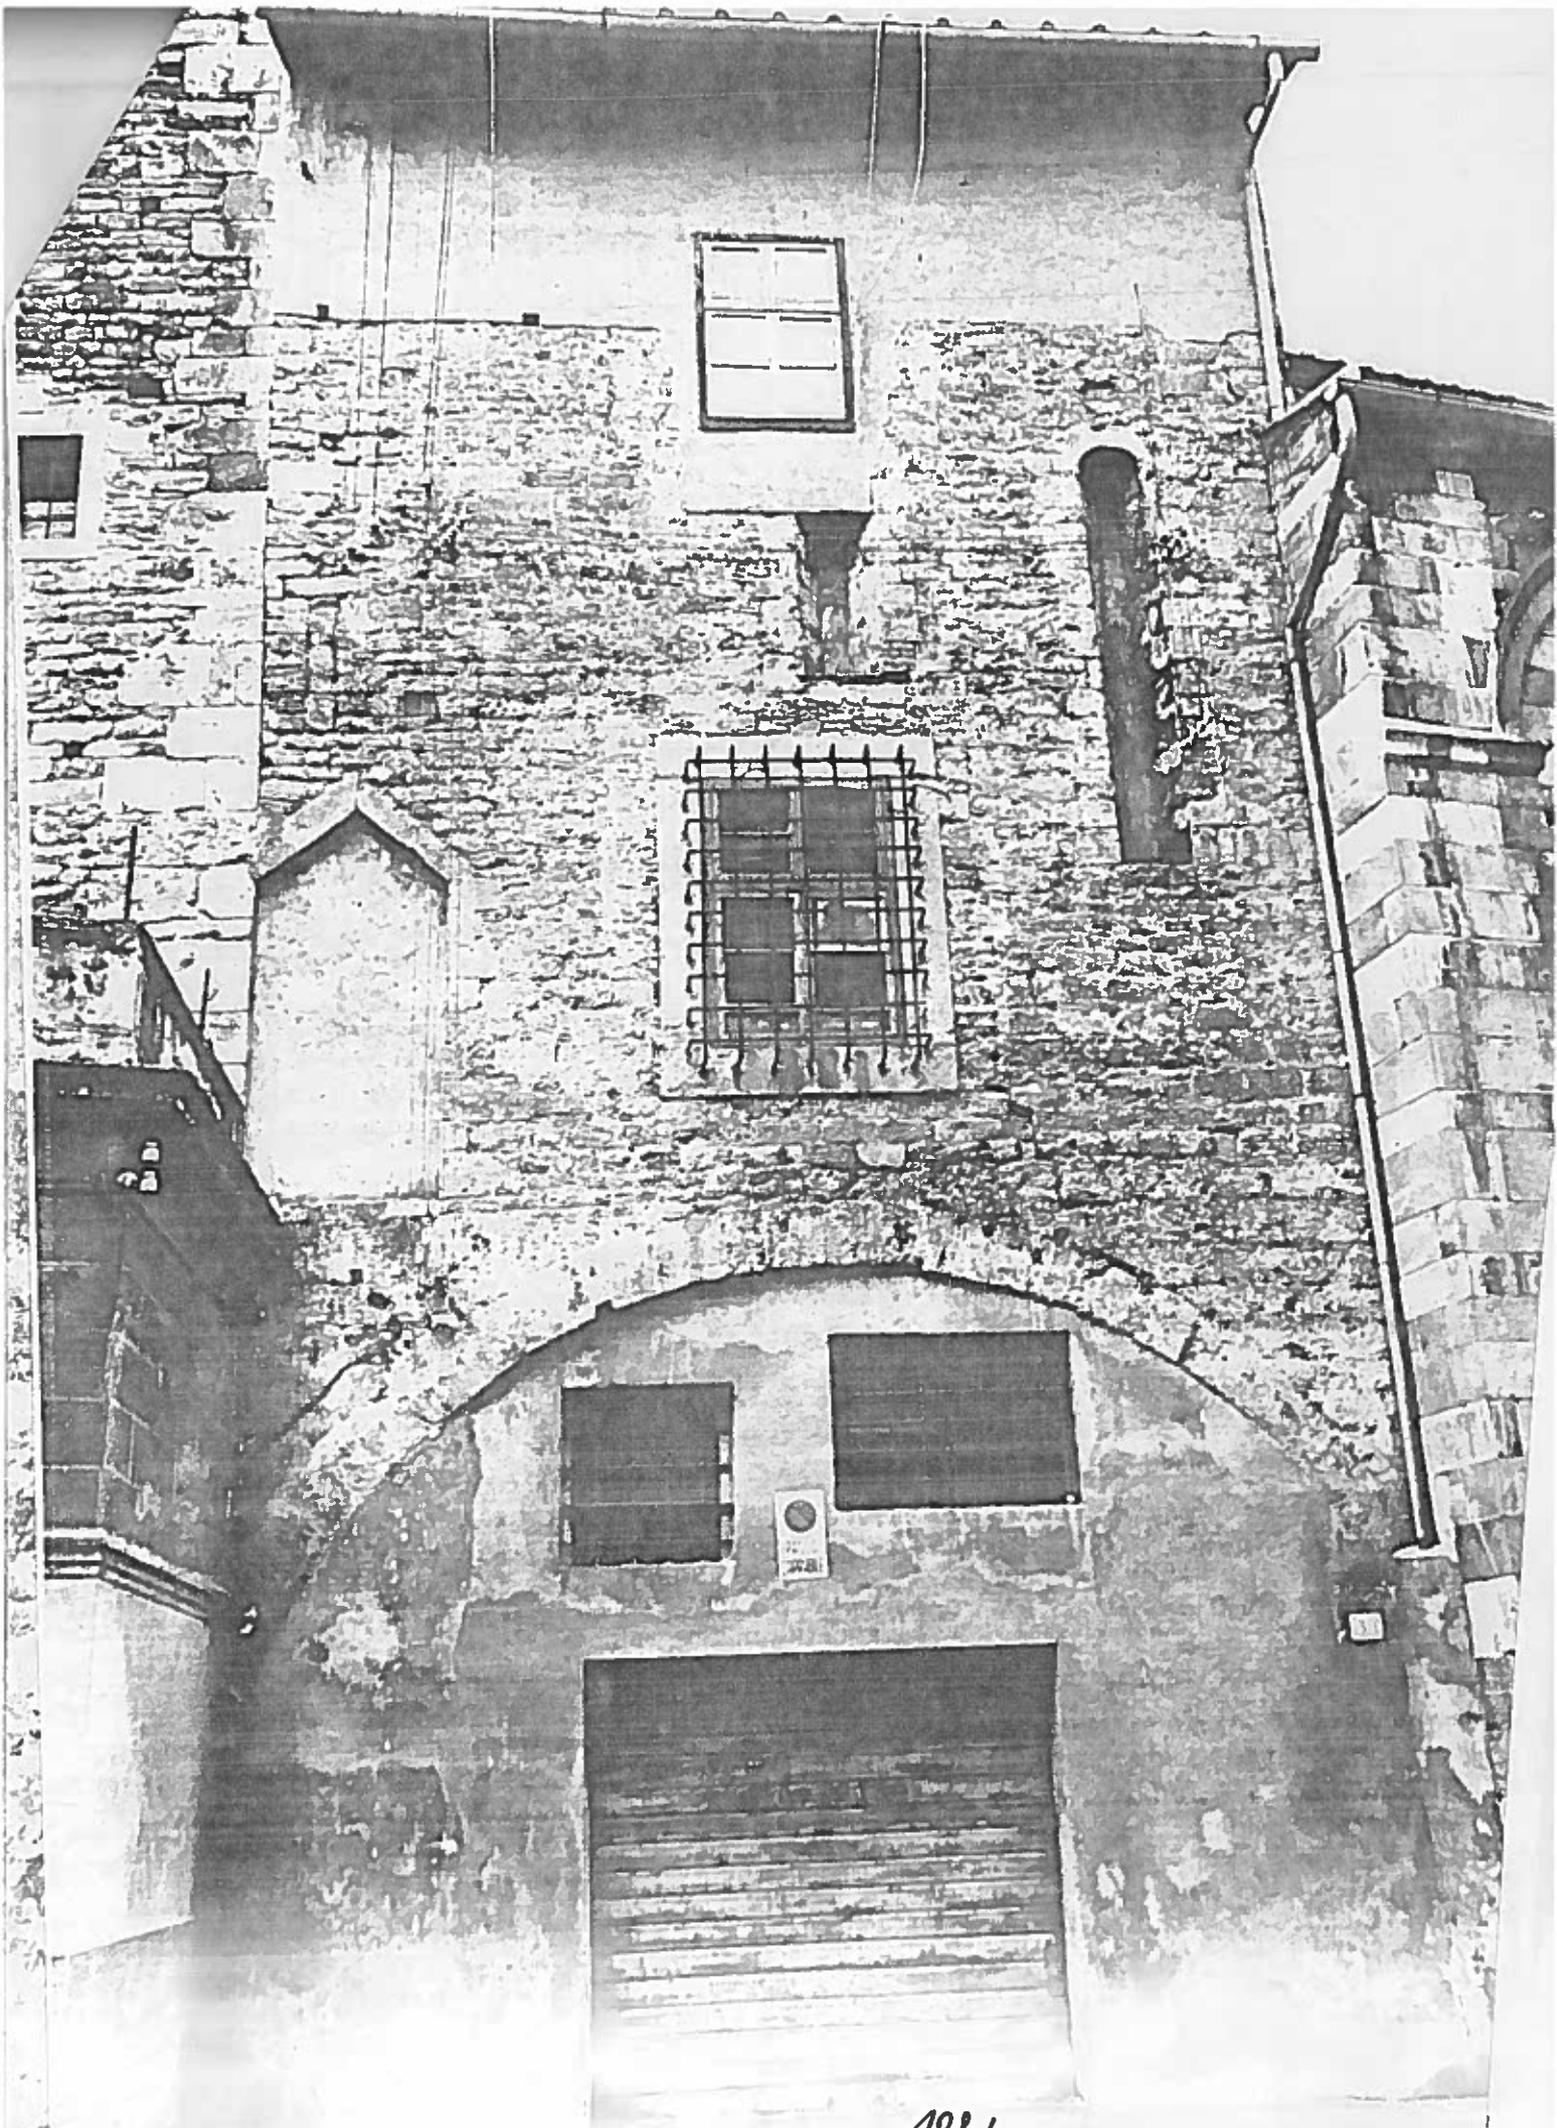
NEGATIVO 18364
IMPLICAZIONE 18290

Via Palestro: n°39, facciata continua a conci di verrucano, piuttosto rozzi, in cui sino al livello del 1° p. si apre un vano chiuso da un arco a tutto sesto. Al 3° p. sulla sinistra una monofora con architrave triangolare; al 4° p. sulla destra una monofora con arco a tutto sesto di verrucano.

VIA PAVESTRO 39
