COMUNE DI PISA - Ufficio Centro Storico

Scheda di indagine degli immobili aventi carattere architettonico e urbanistico significativo o con presenza di condizioni di degrado come previsto dagli artt. 7 e 8 della L.R. 21-5-1980, n. 59.

Via S.Maria nn. dal 27 al 33

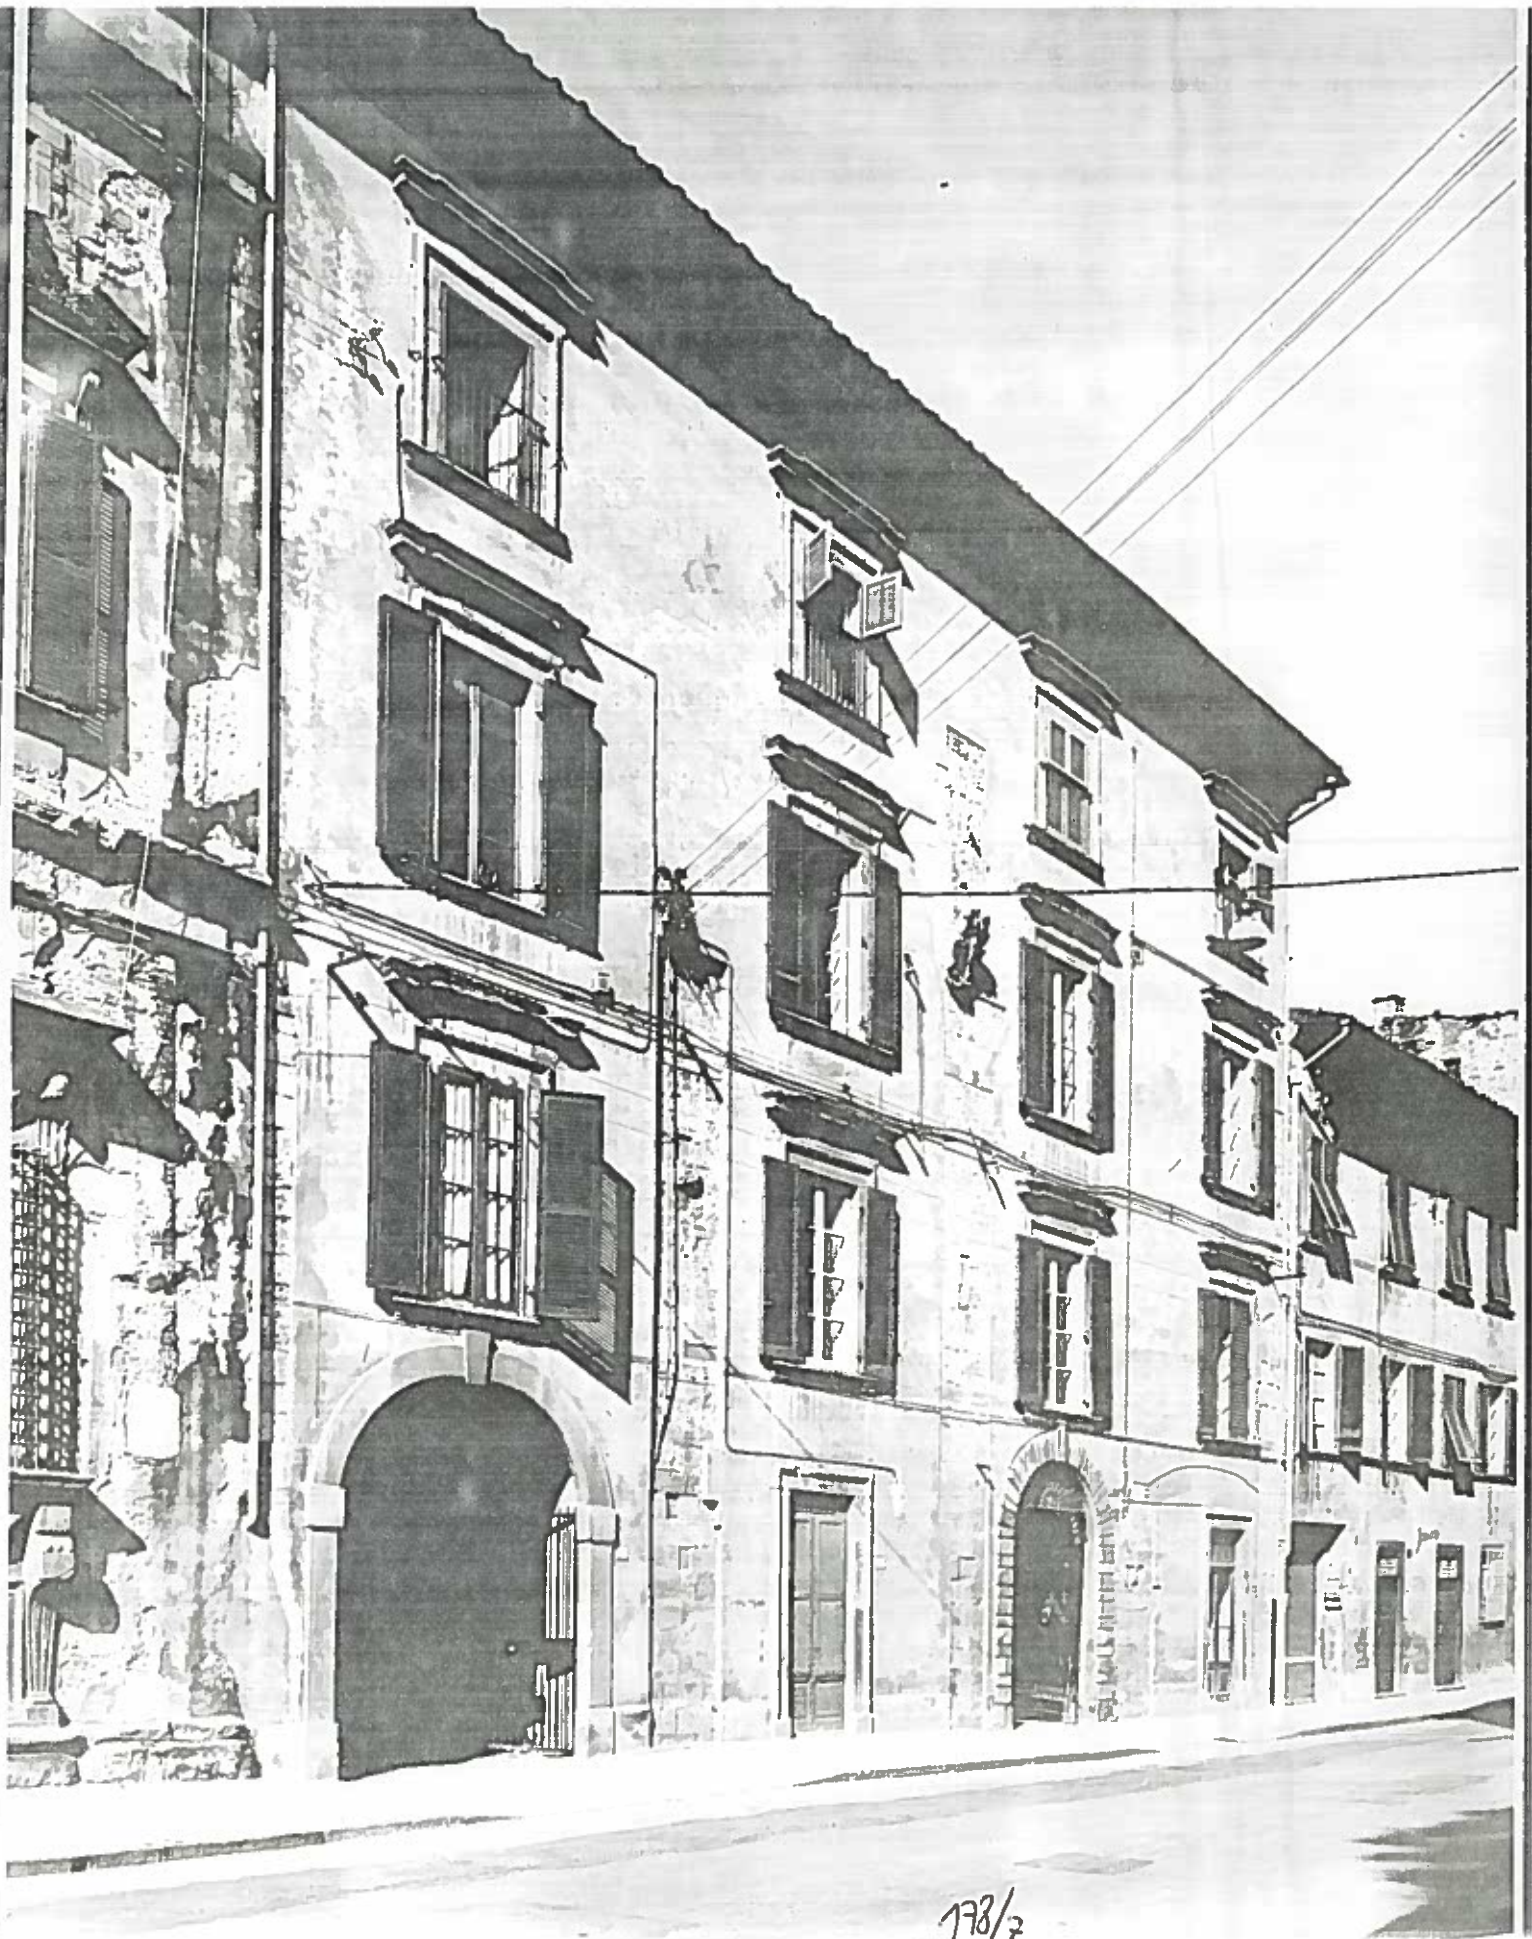
NEGATIVO 13990

Edificio di tre piani, alto circa mt.19 con facciata lunga mt.22 circa. Al pt., da sinistra nell'ordine: ampio portale ad arco policentrico (già ingresso della rimessa) con cornice rifatta; apertura rettangolare con cornice non aggettante praticata in luogo di una finestra; portale archeggiato a tutto sesto con lunetta in ferro e con cornice a bozze (non originale); altra apertura rettangolare praticata in luogo di una finestra. Al primo piano, quattro finestre rettangolari con cornice in pietra sormontate da aggetto orizzontale e dotate di davanzale come quelle del secondo e del terzo piano.

Gronda scanalata non originale. All'altezza del secondo piano, nel centro, stemma marmoreo Galletti.

L'edificio si estende in profondità per circa 40 mt. e, a prescindere dal cortile interno che dà luce agli ambienti centrali, ha sul retro una vasta area adibita a giardino contigua al giardino del palazzo al n.25 della stessa via. I resti di cinque pilastri in verrucano, di due archi pure in verrucano e di uno a sesto ribassato in mattoni dimostrano che l'edificio è adattato su preesistenti strutture medievali.

VIA S MARIA DAL 27 AL 33

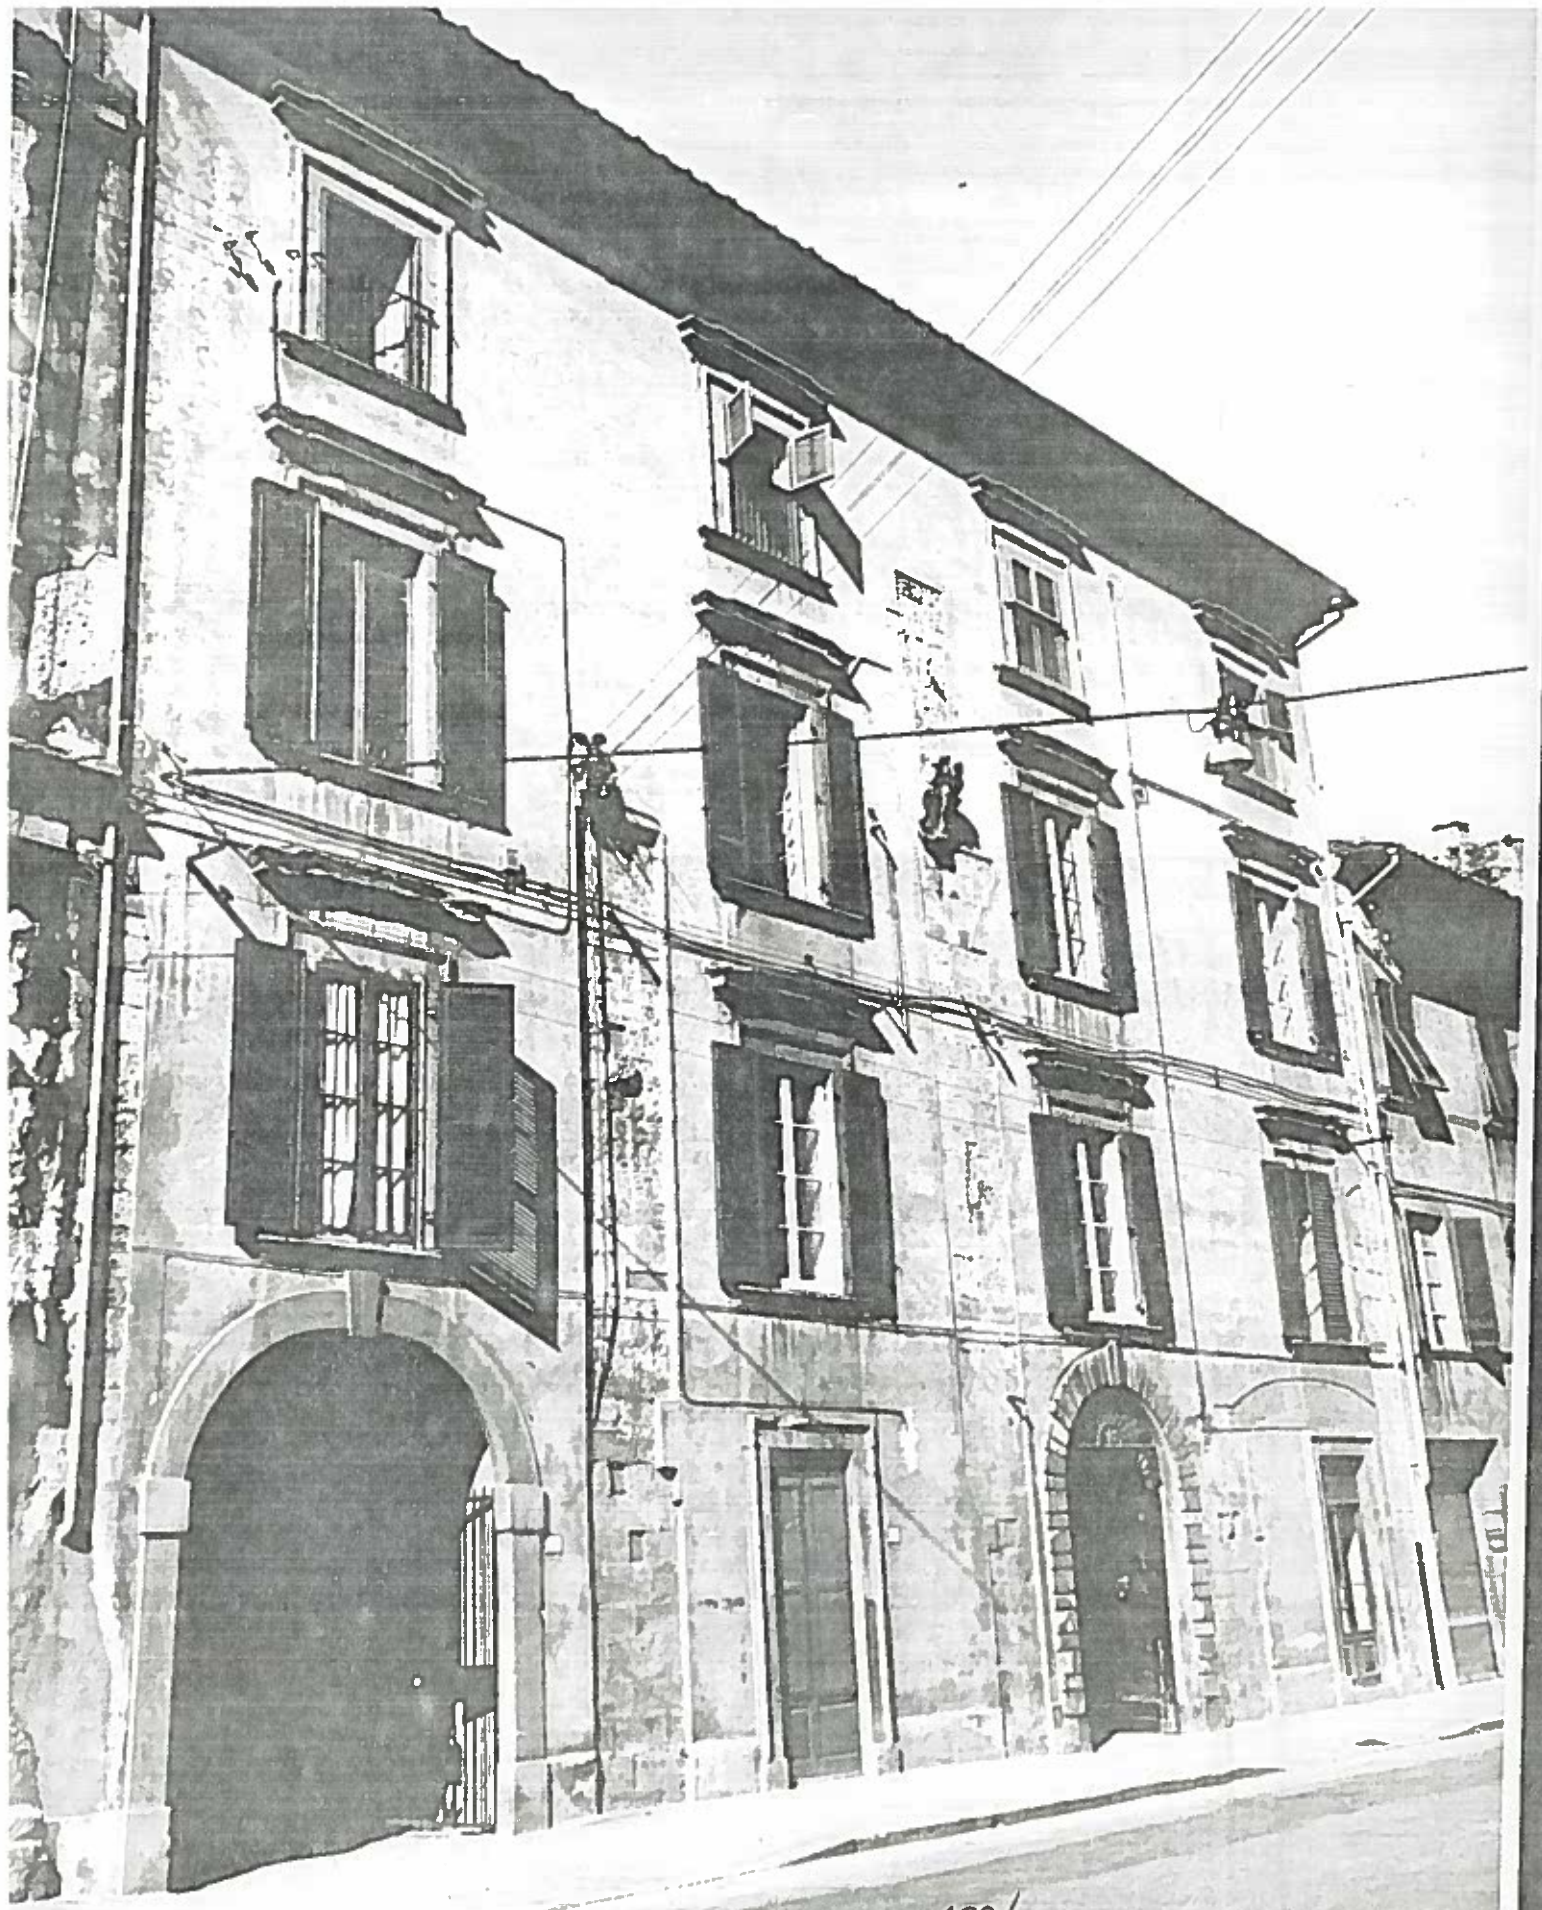
NEGATIVO 18109

C) Via S.Maria: n° 27-33, 4 pilastri di verrucano: il 1° giunge poco oltre il 1° p., il 2° a metà 3° p., il 3° a pt., il 4° a metà 2° p.

Sul secondo si impostano divergendo due archi di verrucano, uno a tutto sesto tra 1° e 2° (si vedono i primi 3 conci) l'altro a sesto acuto (se ne vede poco meno della metà) che si imposta a metà 2° p. ed è rivolto verso il 1° pilastro. Al di sopra di ciascun arco vi è rivestimento a conci regolari di verrucano.

VIA S. MARIA DAL 27 AL 31
