COMUNE DI PISA - Ufficio Centro Storico

Scheda di indagine degli immobili aventi carattere architettonico e urbanistico significativo o con presenza di condizioni di degrado come previsto dagli artt. 7 e 8 della L.R. 21-5-1980, n. 59.

Quartiere S. MARIA Sezione di censimento _____
Foglio catastale n° _____ Particella/e n° 276 - ~~280~~
Via e/o Piazza CONVOLI DEL MARE n° 1-37-5
altri eventuali accessi VIA DELLE SETTE VOLTE 27
ZONA OMOGENEA DI PIANO A B
Area vincolata ai sensi della Legge 1457/1939
Area su cui insistono edifici vincolati ai sensi della Legge 1089/1939

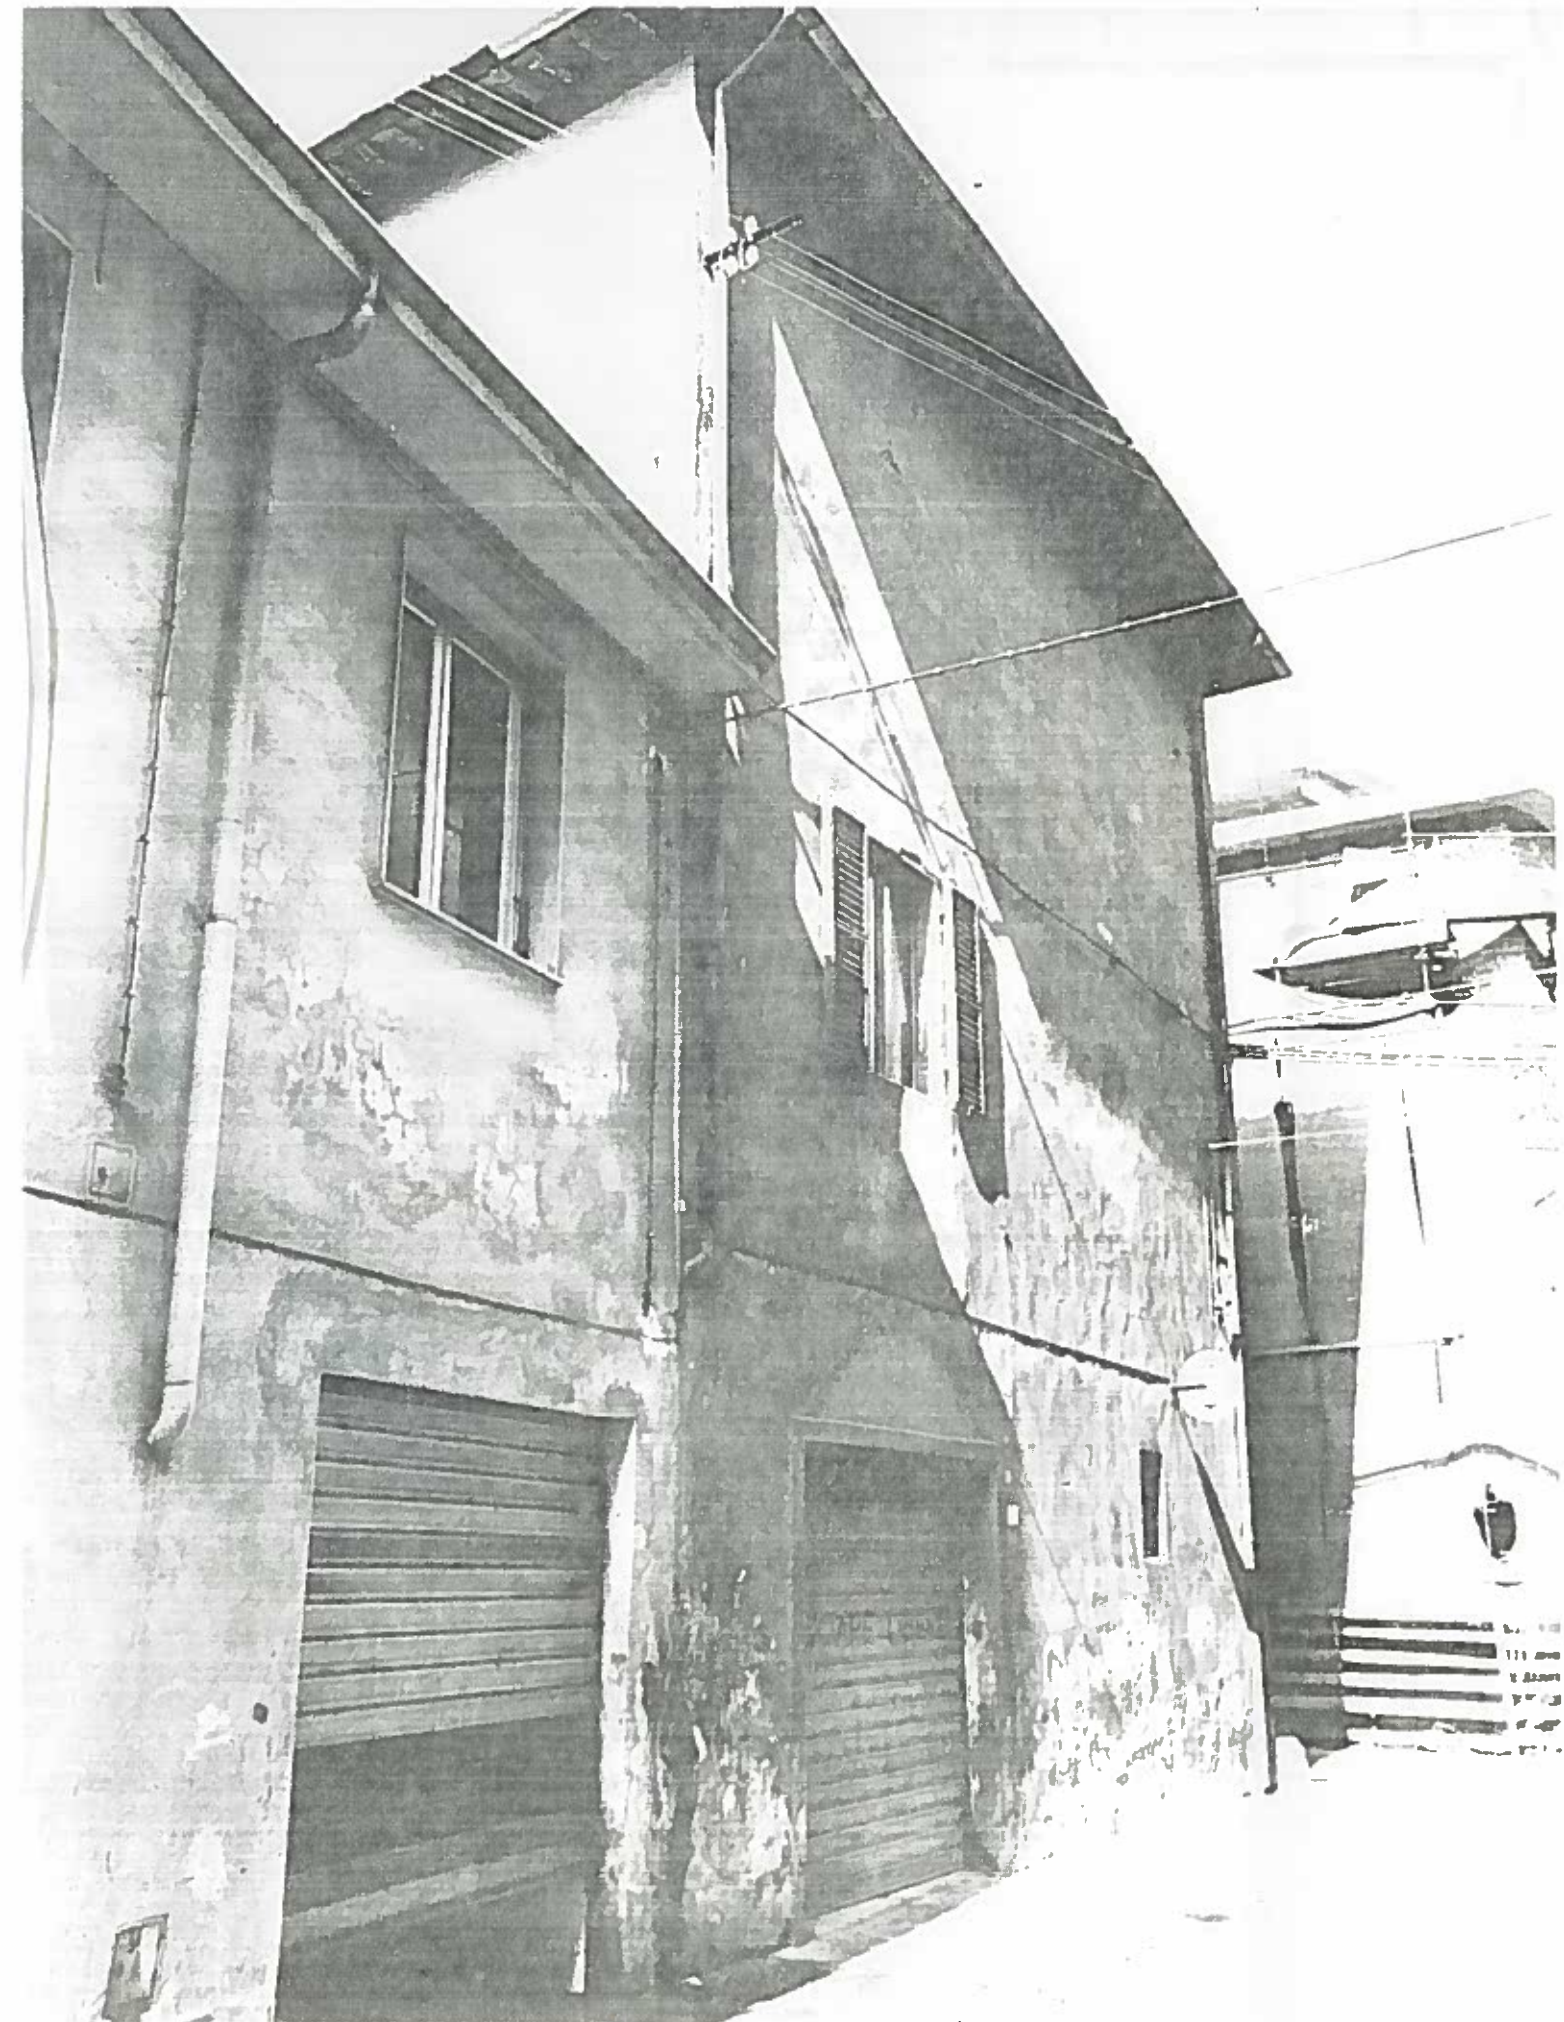
NEGATIVO 19481

via delle sette volte n° 27 - a p.t. un filare di muratura e mura continue e
 con la stessa pietra, entrambi a livello stradale.
