COMUNE DI PISA - Ufficio Centro Storico

Scheda di indagine degli immobili aventi carattere architettonico e urbanistico significativo o con presenza di condizioni di degrado come previsto dagli artt. 7 e 8 della L.R. 21-5-1980, n. 59.

Via S.Maria n. 32

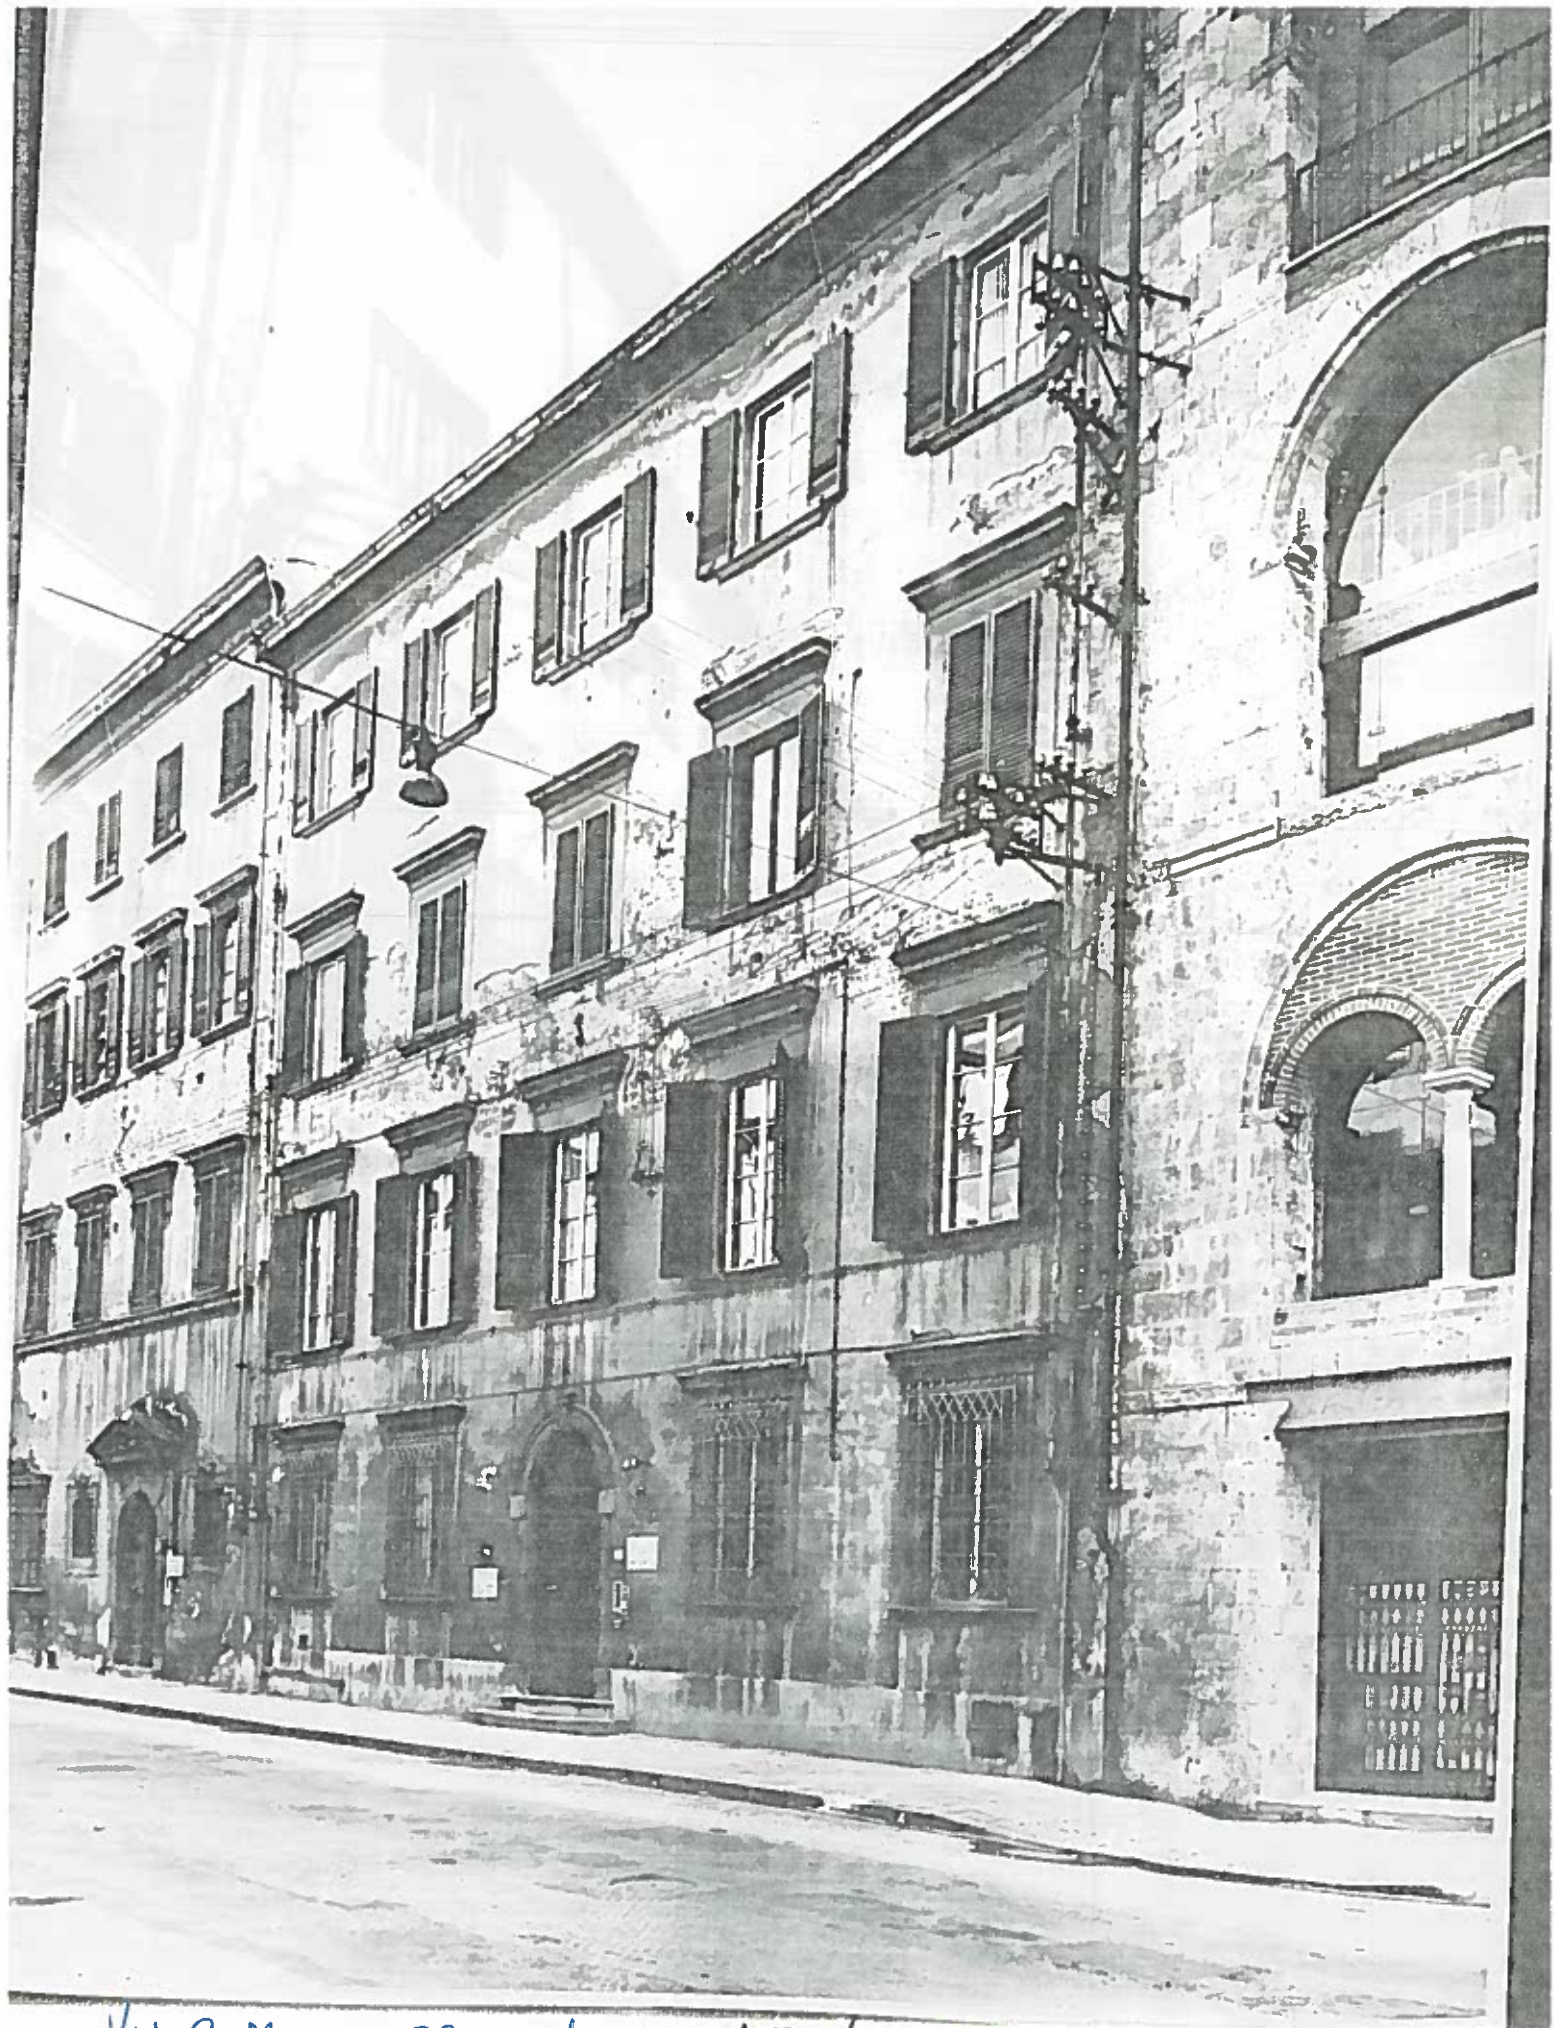
VIA S. MARIA 32

Edificio di tre piani, alto circa mt. 18 con facciata lunga mt.17 circa.

Al pt., in posizione centrale, portale archeggiato a tutto sesto con cornice in pietra scanalata e lunetta in ferro ex, ai lati, quattro finestre rettangolari (due per parte) con grata in ferro e con cornici in pietra sormontate da aggetti orizzontali e dotata di davanzali; a sinistra del portale, piccola testa in marmo incastrata nel muro.

Al primo e al secondo piano, cinque finestre rettangolari con cornici come quelle del pt.

Al terzo piano, un uguale numero di finestre rettangolari con cornici dotate di davanzali. La gronda in calce scanalata è recente.

L'edificio si estende in profondità per circa mt. 20 ed ha sul retro una vasta area libera dibita a giardino. Resti di archi ribassati in cotto sono visibili sulla facciata dove l'intonaco è scrostato.
