COMUNE DI PISA - Ufficio Centro Storico

Scheda di indagine degli immobili aventi carattere architettonico e urbanistico significativo o con presenza di condizioni di degrado come previsto dagli artt. 7 e 8 della L.R. 21-5-1980, n. 59.

Via e/o Piazza S. MARIA

n° 113-117-113A-113B-115

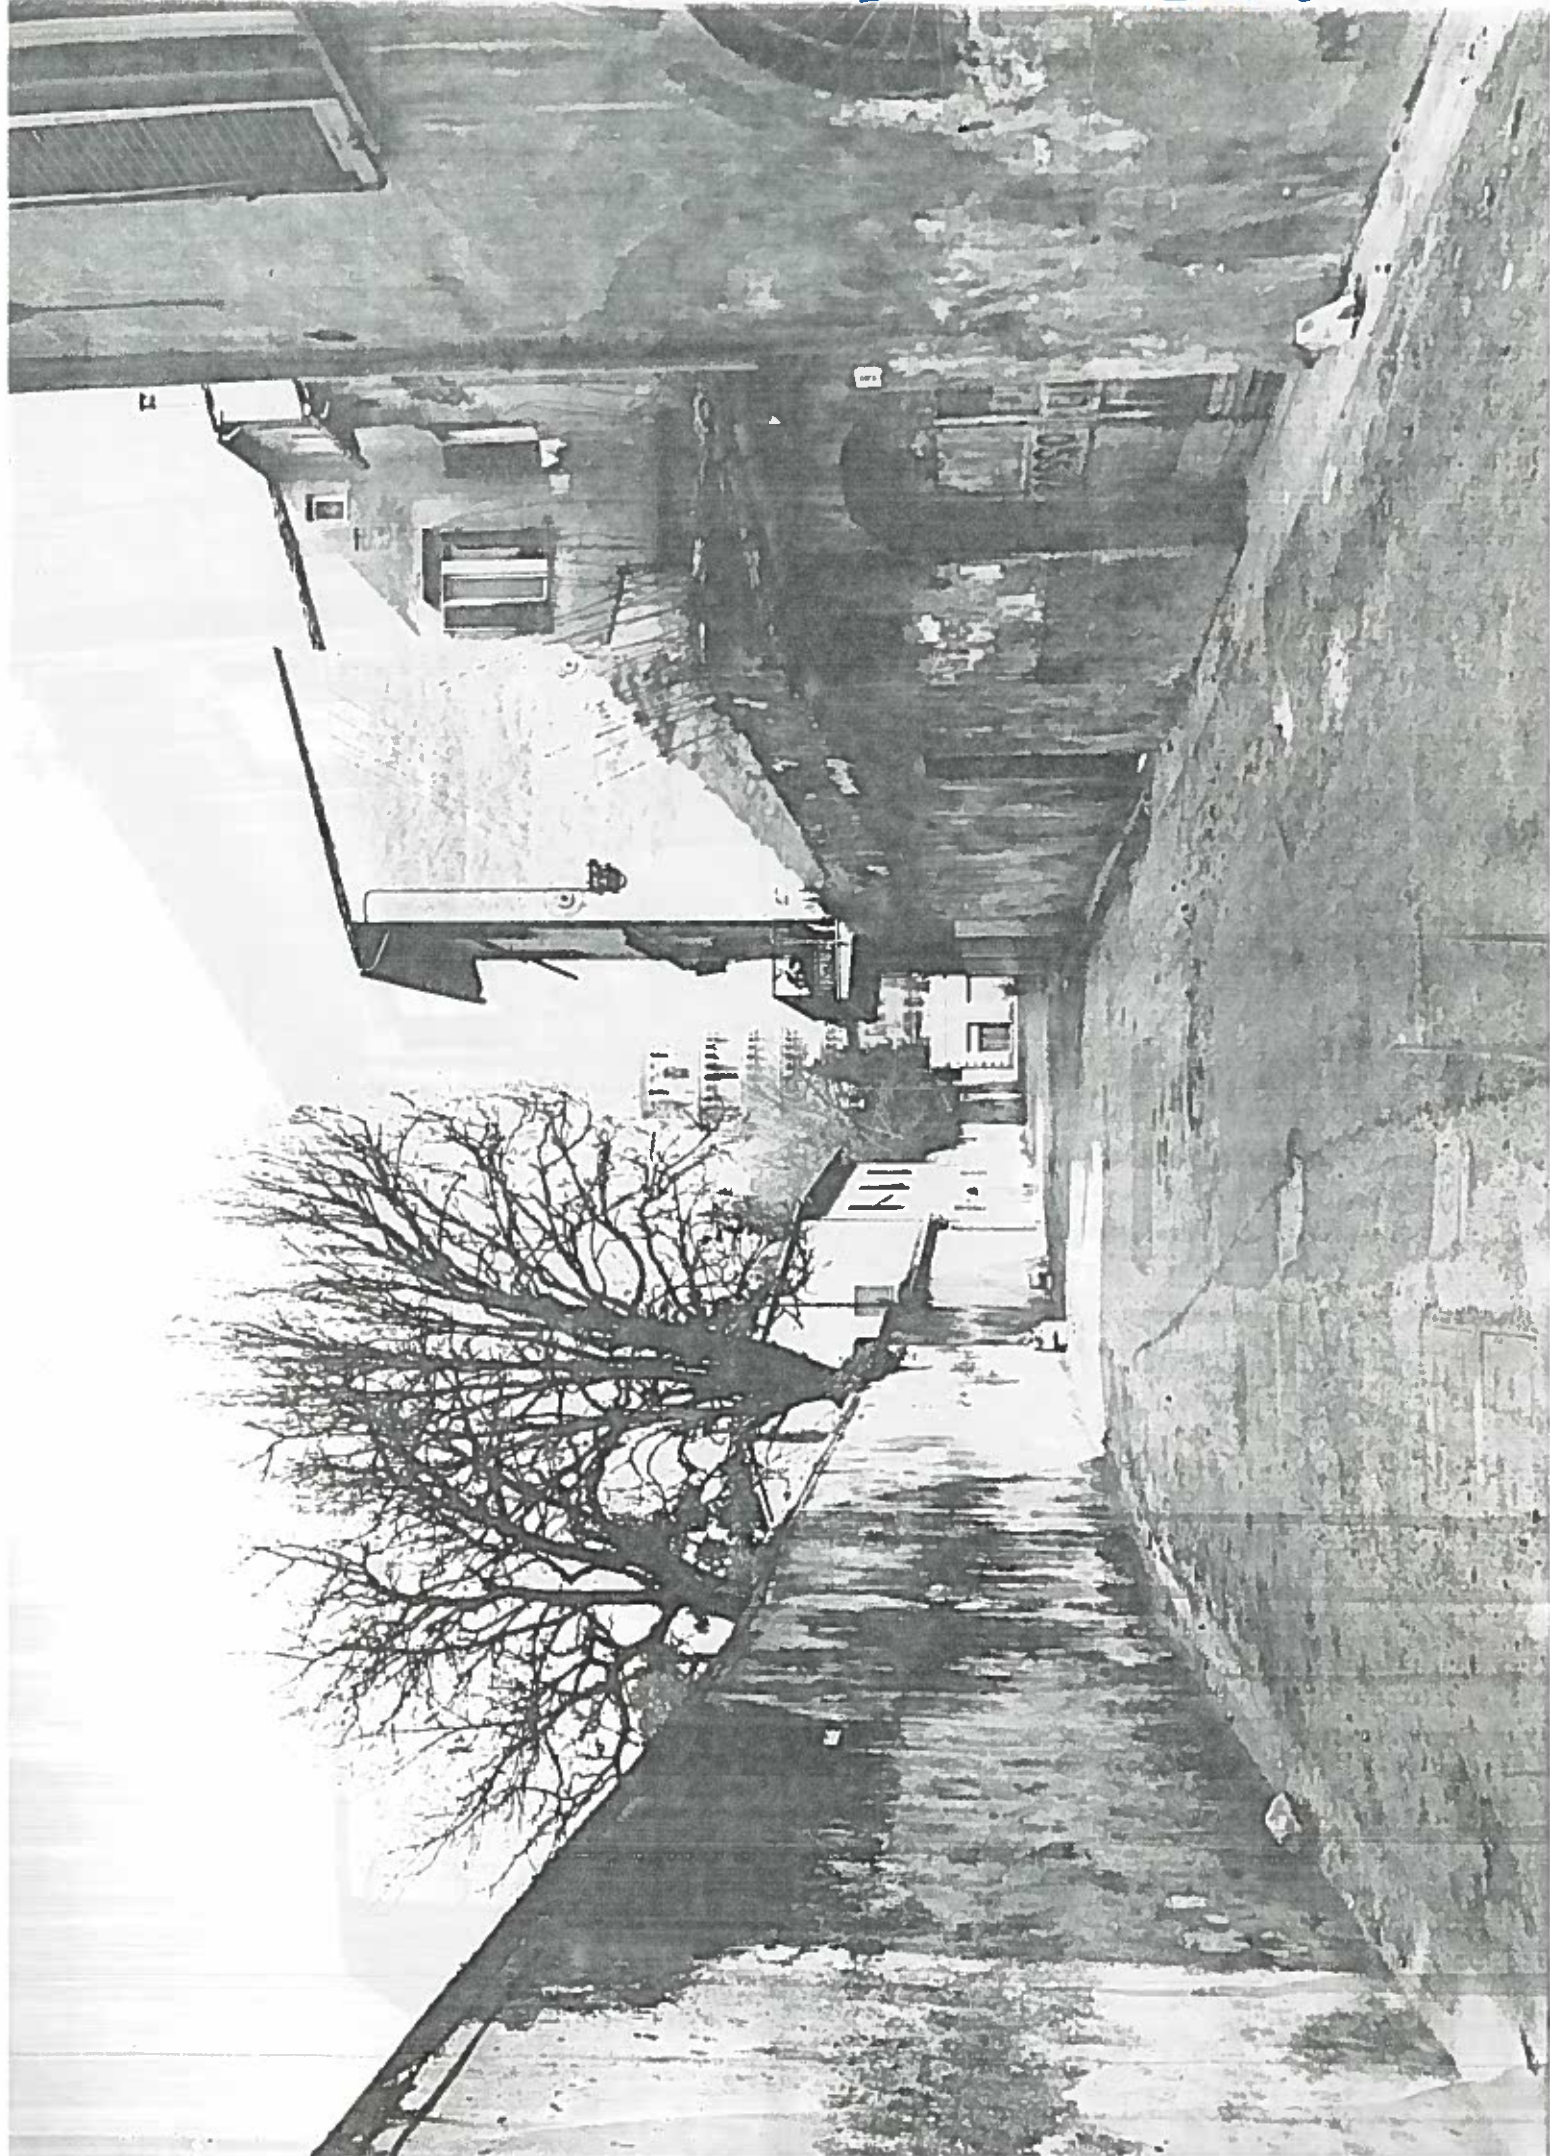
VIA PORTA BUZZI E VEDUTA ISOLATO 55 NEGATIVO 19748

Al primo piano affittano camere agli studenti.
al 2° p. - - - -
7/99 Recinzione manomessa e superfelazioni sul retro

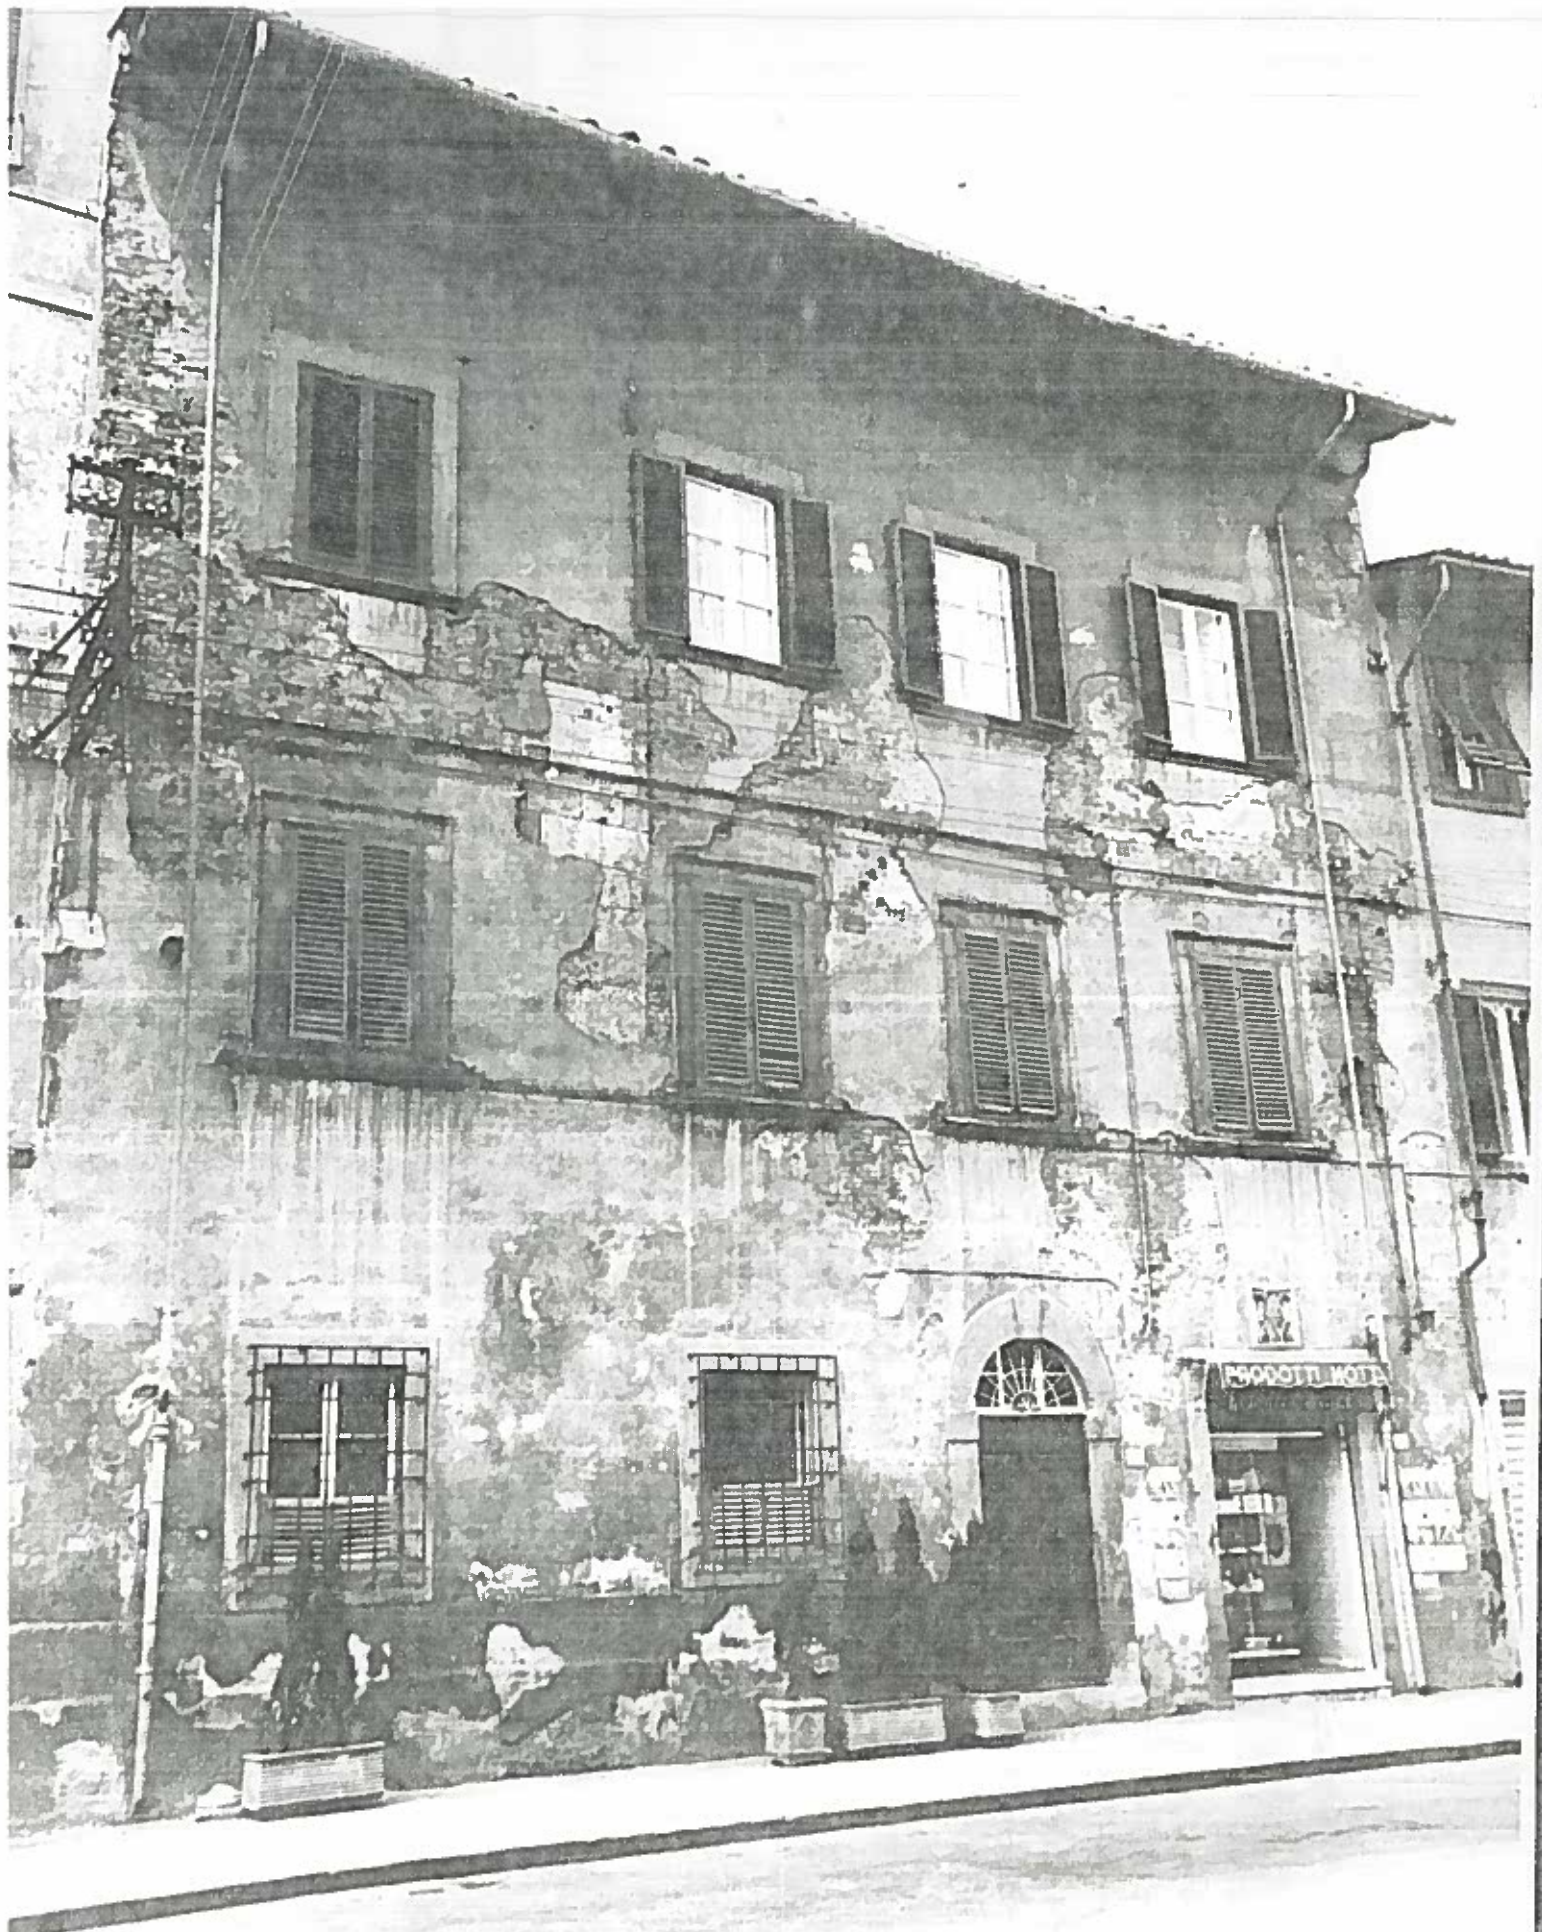
VIA S. MARCO 115-117

Edificio di tre piani alto circa mt.20, con facciata lunga mt.10 circa.

Al pt. portale archeggiato a tutto sesto con cornice a bozze e stemma in pietra sulla chiave dell'arco e, sui lati, due aperture rettangolari (una per parte) praticate in luogo di altrettante finestre.

Al primo piano tre finestre rettangolari con cornice a bozze dotate di davanzale.

Al secondo e al terzo piano due ordine di tre finestre con cornici a bozze e con davanzale come quelle del primo piano, ma meno sviluppate in altezza.

La copertura del tipo a capanna è adagiata su un sottile cornicione arrotolato.

L'edificio si estende in profondità per circa 26 mt. ed ha, sul retro, una piccola area libera. Resti di un pilastro in cotto, in alto, sulla facciata.
