COMUNE DI PISA - Ufficio Centro Storico

Scheda di indagine degli immobili aventi carattere architettonico e urbanistico significativo o con presenza di condizioni di degrado come previsto dagli artt. 7 e 8 della L.R. 21-5-1980, n. 59.

Piazza Carrara n. 19

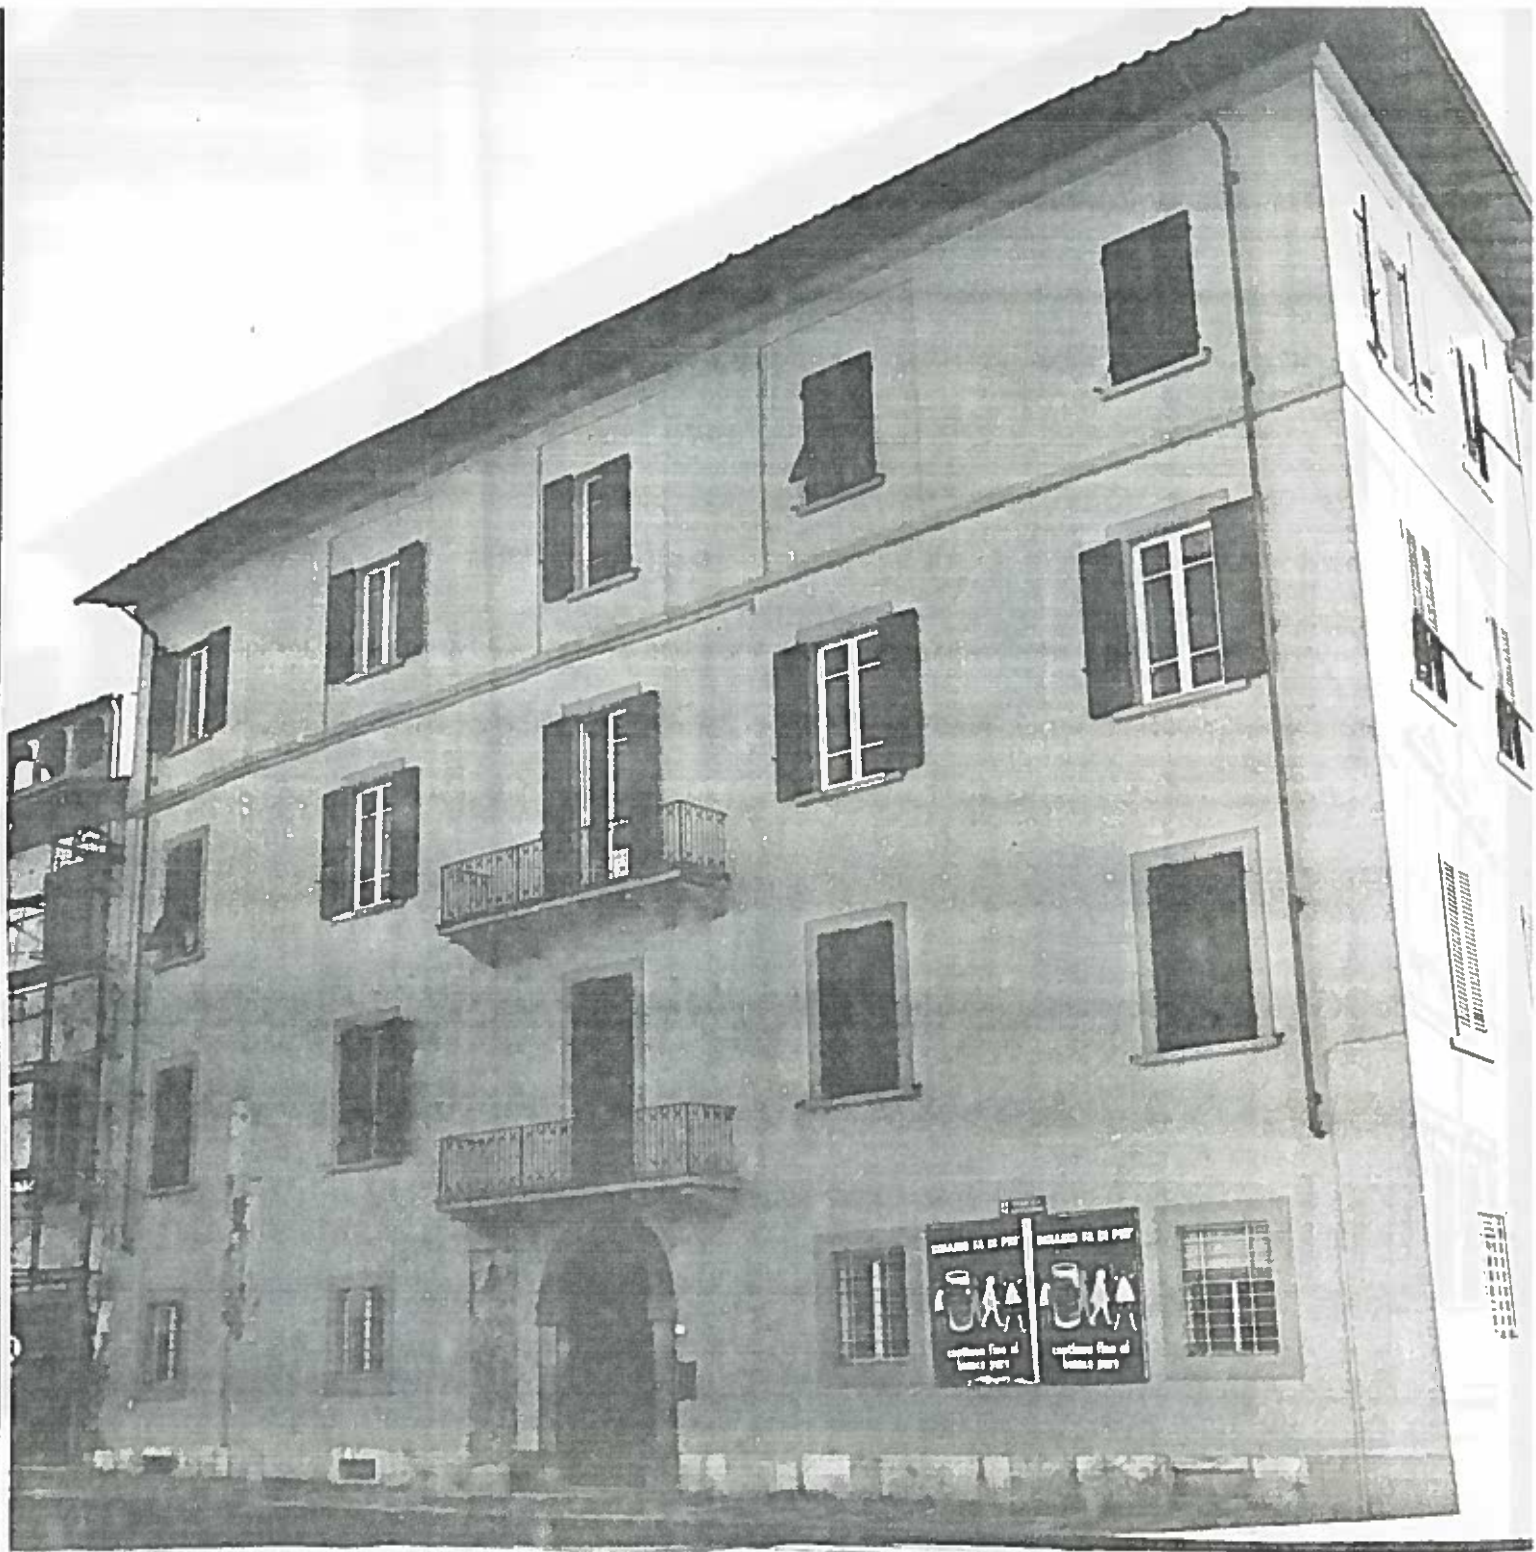
P.zza Carrara 19

Edificio di tre piani, alto circa mt. 19 con facciata lunga mt. 25 circa, di recenterestaurata.

Al pt., al centro, portale archeggiato a tutto sesto con cornice in pietra lievemente aggettante, fiancheggiata da quattro finestre (due per parte) rettangolari con ampie cornici in pietra.

Al primo e al secondo piano, al centro, una porta rettangolare con semplice cornice in pietra che si affaccia su un balcone, fiancheggiata da quattro finestre (due per parte) con cornici in pietra dotate di davanzali.

Al terzo piano, cinque finestre rettangolari senza cornici, ma con davanzali.

Il fianco destro, sul lungarno, presenta quattro ordini di due finestre con cornici e dimensioni come quelle dei rispettivi piani di facciata. La copertura, del tipo a padiglione, si adagia su un cornicione arrotondato.

Sulla facciata, resti di due pilastri in verrucano.
