# COMUNE DI PISA - Ufficio Centro Storico

Scheda di indagine degli immobili aventi carattere architettonico e urbanistico significativo o con presenza di condizioni di degrado come previsto dagli artt. 7 e 8 della L.R. 21-5-1980, n. 59.

Via e/o Piazza P. PAOLI n° 23

ELENCO EDIFICI DAL 1406 AL 1800 (Tesi Maggi)

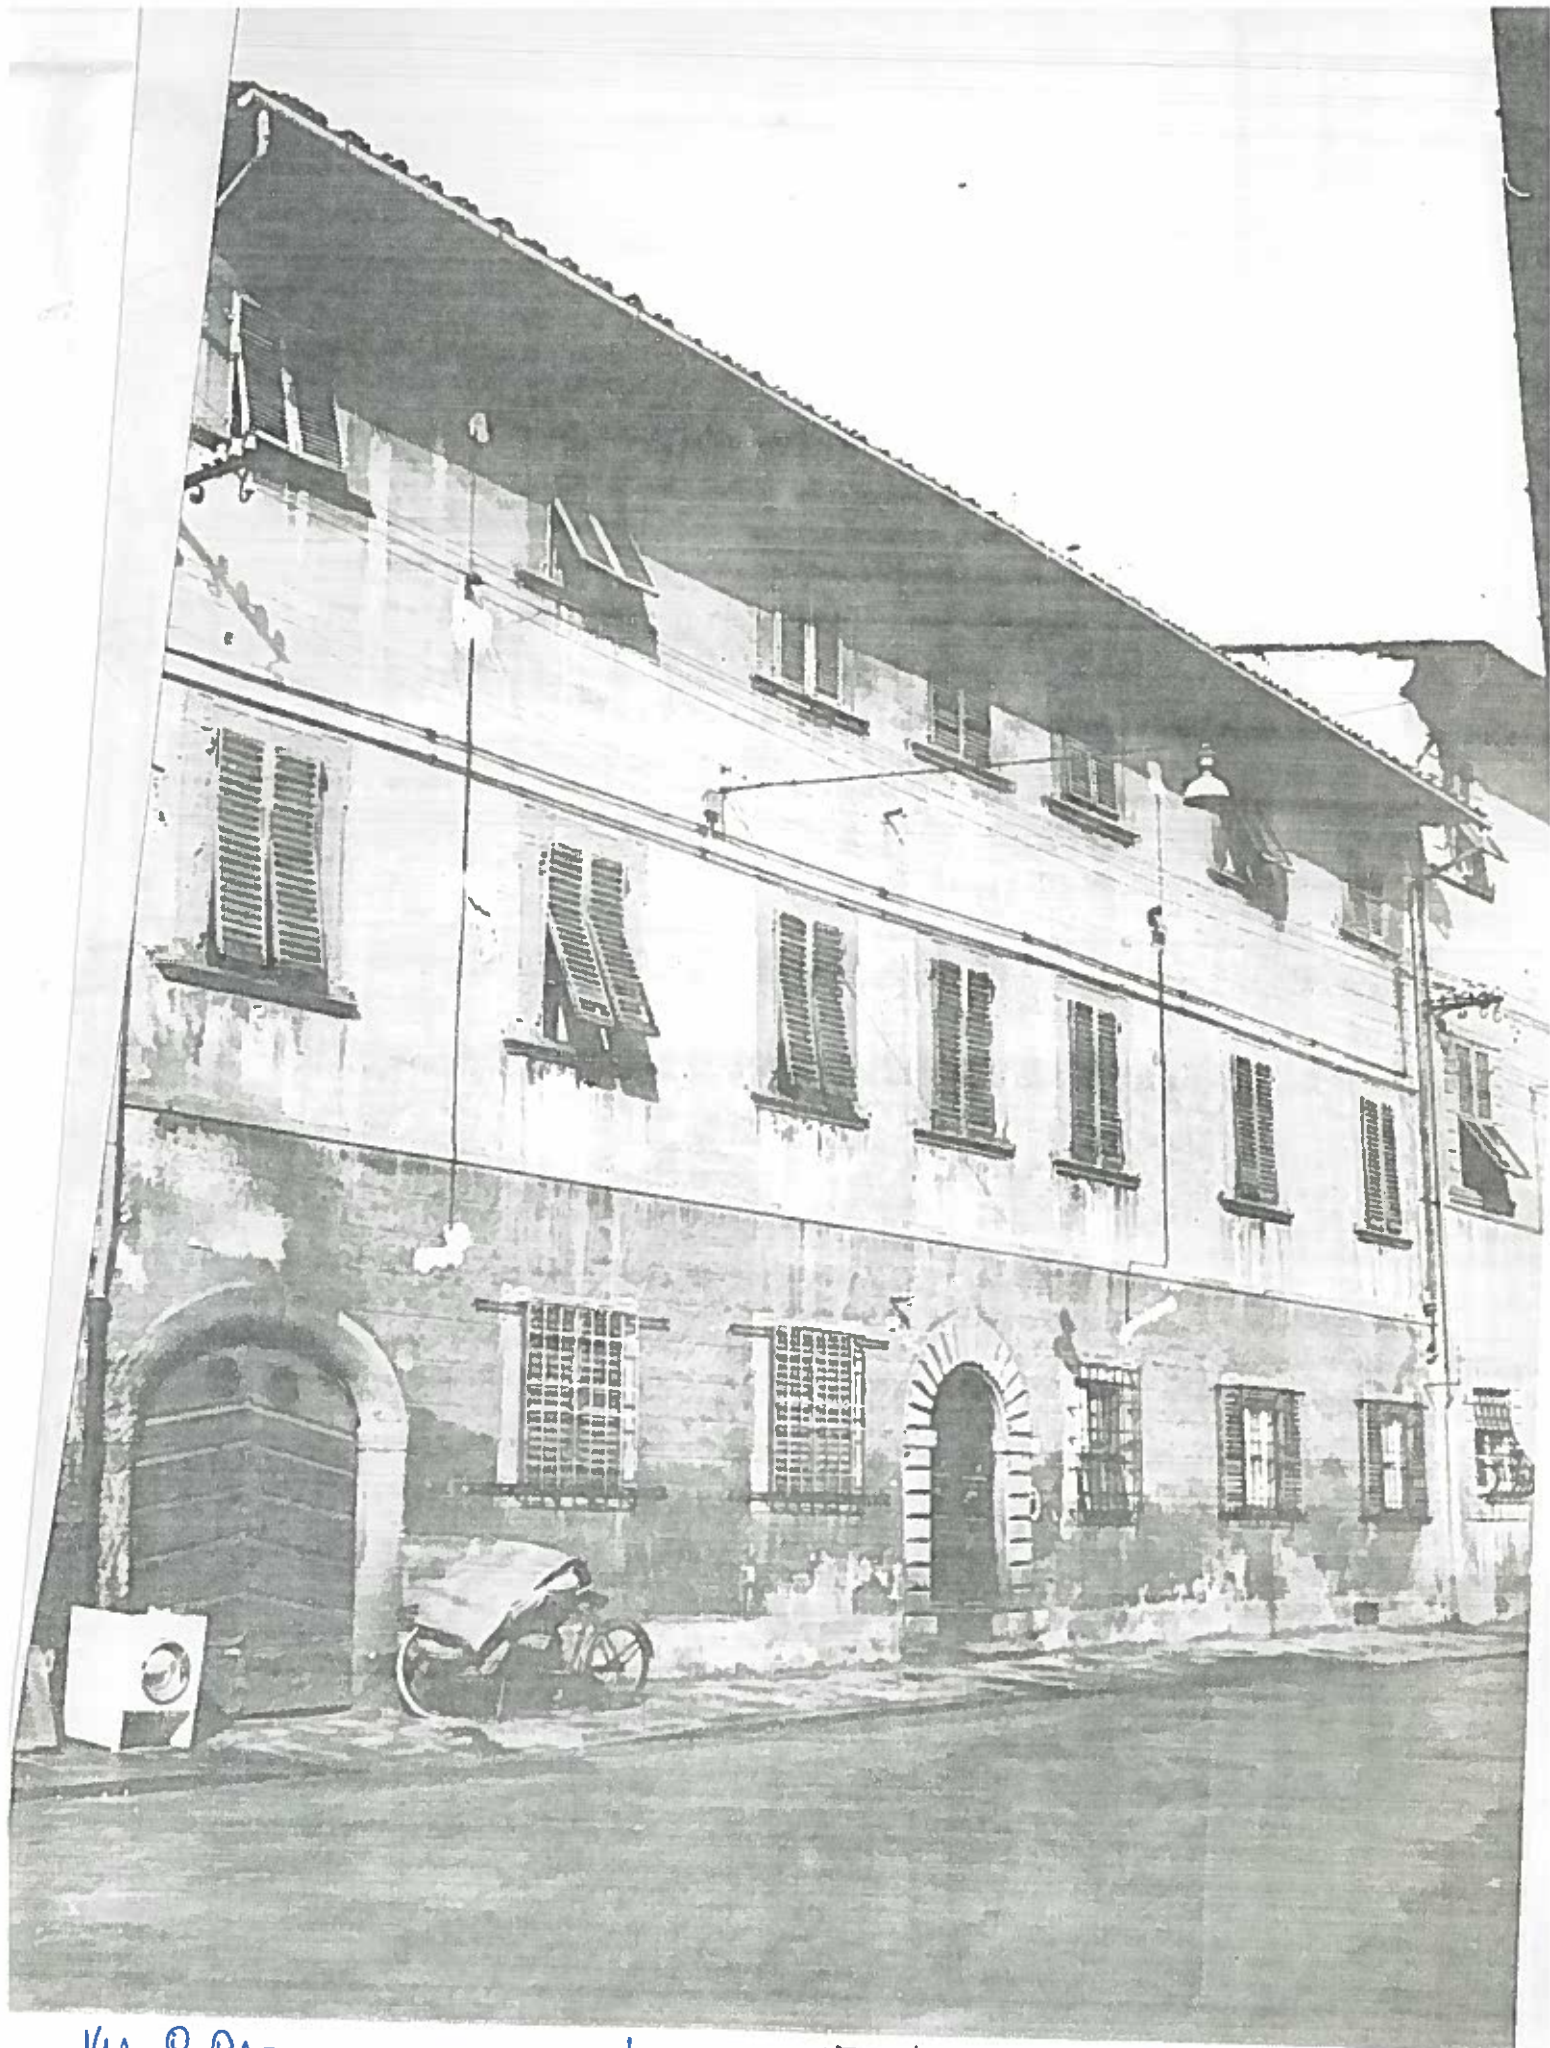
ISOMATO 173/2 NEGATIVO 18117

Edificio di due piani, alto mt. 14 circa con facciata lunga mt. 20 circa.

Al pt., portale archeggiato a tutto sesto con cornice a bozze e con imposte intagliate; a destra, tre finestre rettangolari con cornice in pietra e grata in ferro; a sinistra, due finestre dello stesso tipo e un portale policentrico con cornice in pietra.

Al primo ed al secondo piano, due ordini di sette finestre rettangolari con cornice in pietra e davanzale (quelle del secondo sono meno sviluppate in altezza).

Copertura aggettante adagiata su un cornicione arrotondato.

L'edificio ha una profondità media di circa met. 20 ed ha sul retro una area libera adibita a giardino.
