# COMUNE DI PISA - Ufficio Centro Storico

Scheda di indagine degli immobili aventi carattere architettonico e urbanistico significativo o con presenza di condizioni di degrado come previsto dagli artt. 7 e 8 della L.R. 21-5-1980, n. 59.

Via e/o Piazza

S. MARIA

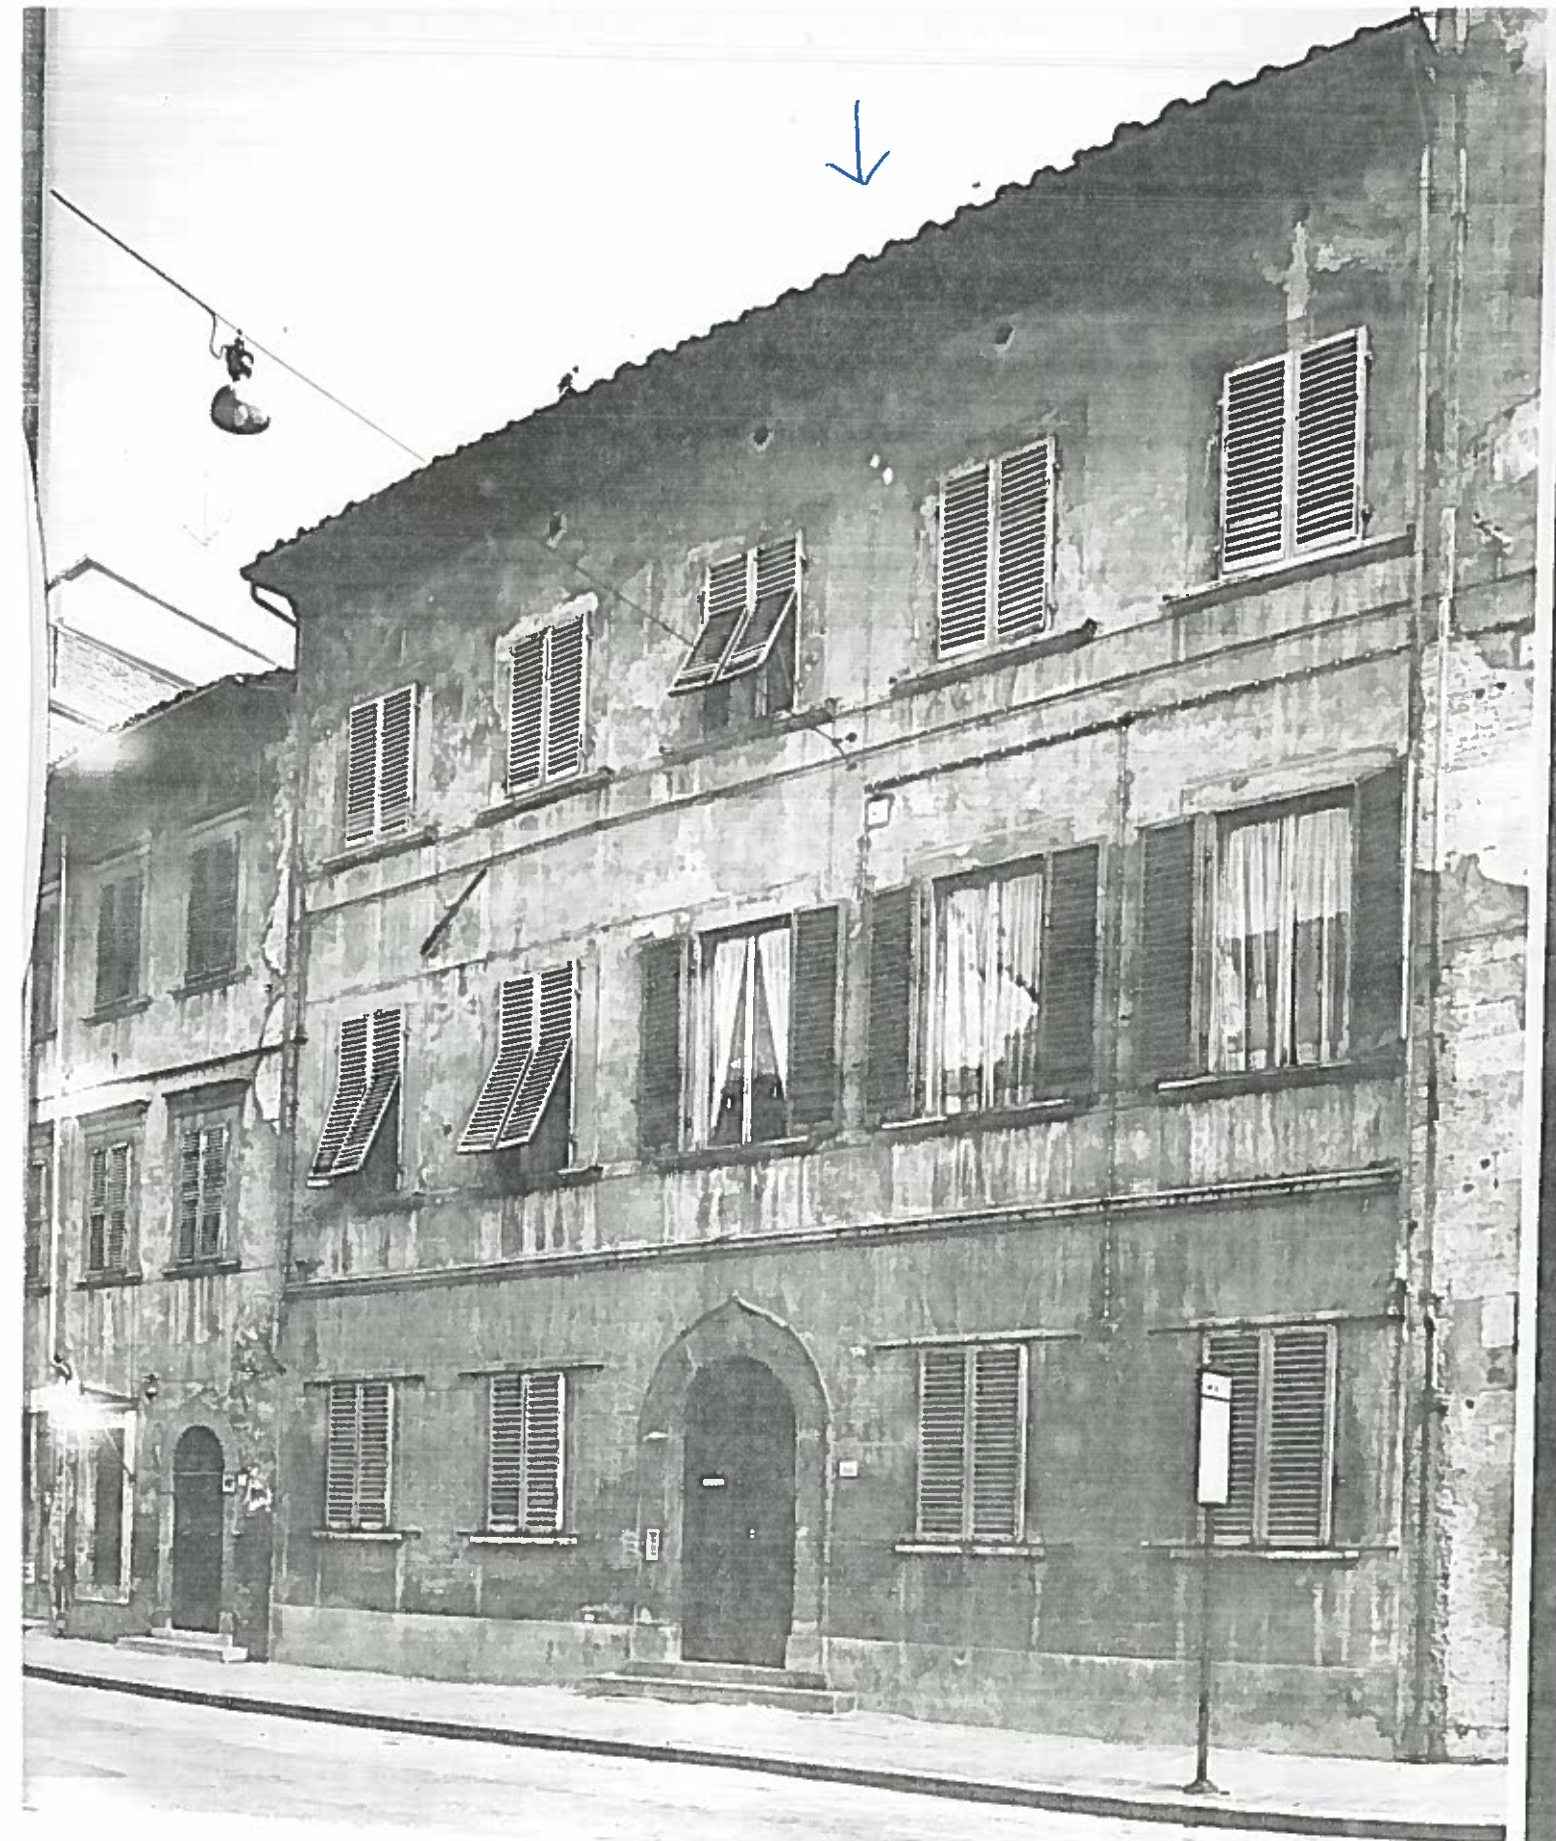
VIA S. MARIA 88/90

Questi edifici hanno una lunghezza complessiva di mt.87 e presentano quasi sempre (salvo quello ai nn°66-68 rifatto dalle fondamenta) resti di costruzioni medievali (pilastri in verrucano o in mattone, mensole in pietra, architravi ed archi) riscoperti, in alcuni casi recentemente, sotto gli intonaci.

Essi risultano, pertanto, dalla riunificazione e dalla ristrutturazione di preesistenti strutture. Purtroppo le modifiche e i rinnovamenti effettuati in tempi recenti rendono difficile, se non impossibile, la verifica della consistenza dell'intervento edilizio relativo ai secoli XV-XVIII.

Le finestre dei piani terreni sono state trasformate in aperture rettangolari per l'installazione di ristoranti, botteghe di rigattieri od altro; le conrici in pietra delle finestre sono state, in alcuni casi, sostituite con altre in calce o sono addirittura scomparse, per non parlare degli interni che hanno subito ~~alcune~~ delle trasformazioni radicali a causa della moltiplicazione degli ambienti dovuta al mutare delle esigenze abitative; i giardini, infine, sono stati occupati da nuove costruzioni. In case, all'origine monofamiliari, sono stati ricavati quattro, sei o anche pi\* appartamenti ed è già fortuna che non siano state distrutte le strutture più antiche come è avvenuto per gli edifici prima esistenti in luogo dell'attuale Hotel Duomo. La costruzione rimasta più integra fra quelle del gruppo in esame è quella al n°88. Essa conserva, al pt., un portale archeggiato a tutto sesto con cornice in arenaria e quattro finestre (due per parte) rettangolari con cornice e davanzale; al primo e al secondo piano, due ordini di sei finestre rettangolari con cornice e davanzale in arenaria, e n sul retro, area libera ancora adibita a giardino.
