COMUNE DI PISA - Ufficio Centro Storico

Scheda di indagine degli immobili aventi carattere architettonico e urbanistico significativo o con presenza di condizioni di degrado come previsto dagli artt. 7 e 8 della L.R. 21-5-1980, n. 59.

N° 82 - IS. VICOLO S. MARGHERITA - VIA TAVOLERIA - VICOLO QUARANTOTTI
VIA CAVALCA

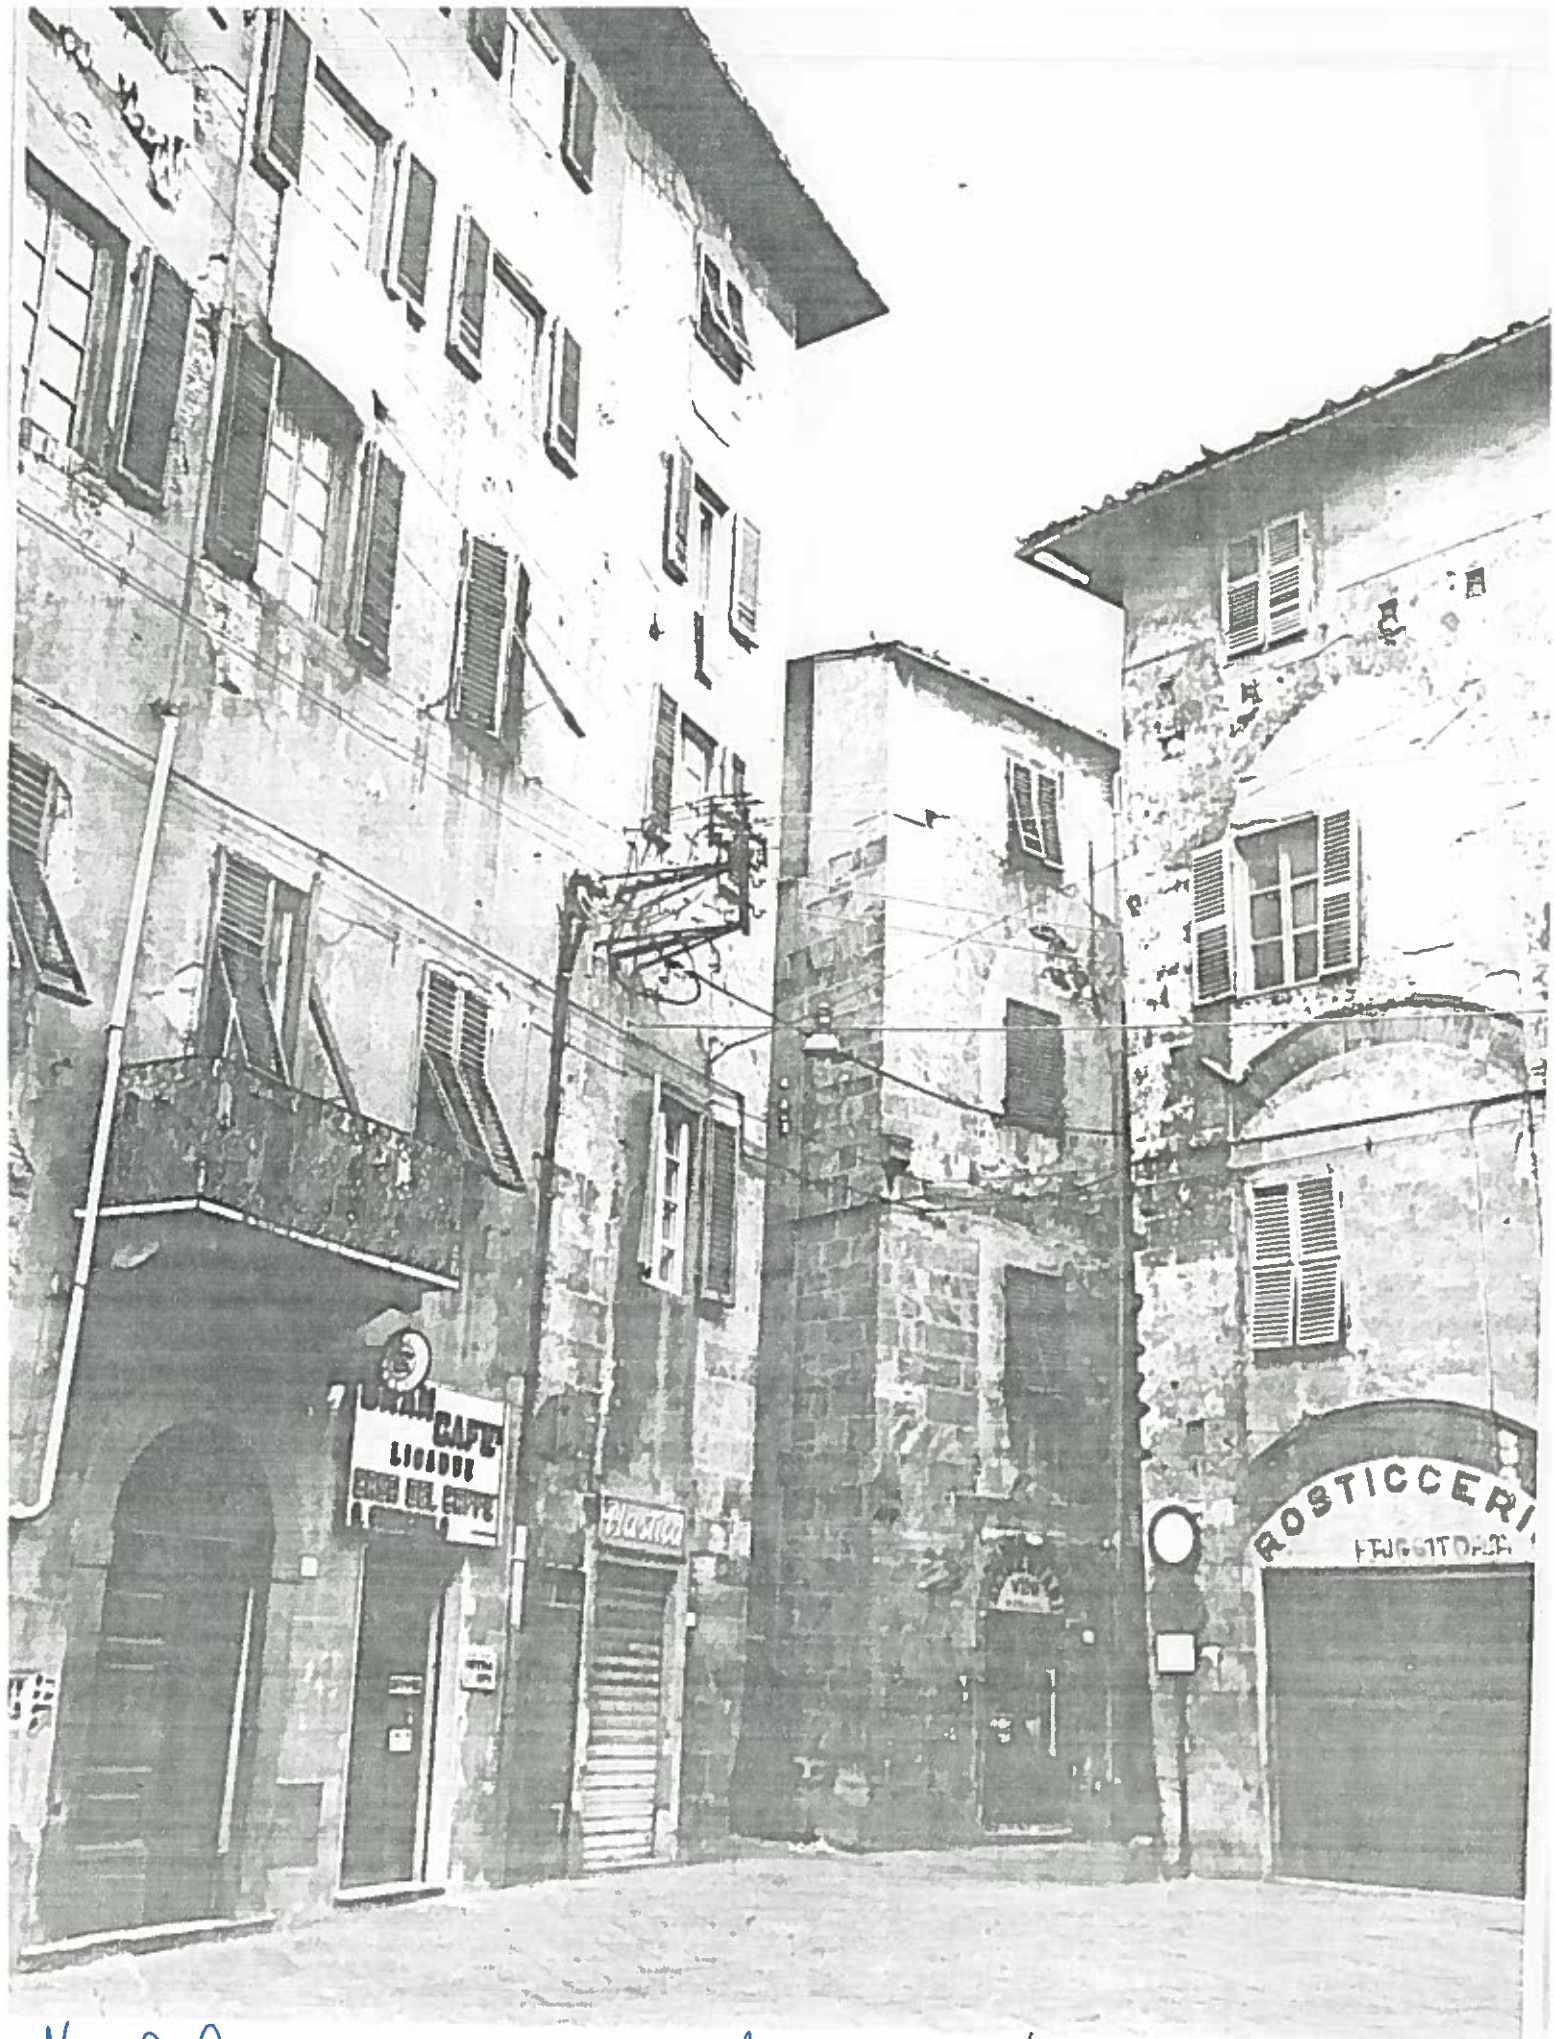
VIA D. CAVALCA DAL 30 AL 36 ISOLATO 195/2 NEGATIVO 18477

- B) Via Cavalca: n° 32-40, due grossi pilastri (di cui uno angolare), che al 3° p. sono riuniti da un arco a sesto acuto, con cortina superiore a conci di verrucano. Al 4° p. sopra l'arco si apre una monofora con arco a tutto sesto. Presso il n° 40 a pt. sembra di riconoscere un pilastro di verrucano.
