COMUNE DI PISA - Ufficio Centro Storico

Scheda di indagine degli immobili aventi carattere architettonico e urbanistico significativo o con presenza di condizioni di degrado come previsto dagli artt. 7 e 8 della L.R. 21-5-1980, n. 59.

Quartiere S. MARIA Sezione di censimento _____
Foglio catastale n° 120 Particella/e n° 208
Via e/o Piazza BONANINI n° 2-3-4-4b
altri eventuali accessi P. PAOLI 25 - via dei Mille 1

1) EVENTUALE NOMINAZIONE DELL'EDIFICIO.....
 PALAZZO BUONATICI

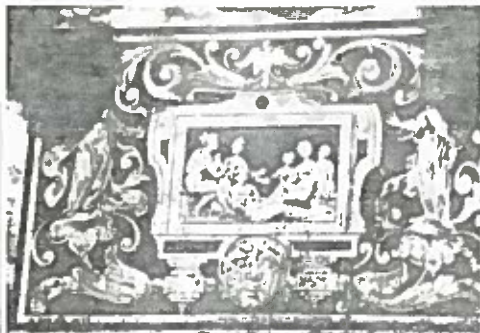
A.XVI.2a

- a) graffiti
- b) busto ed angolo del palazzo
- c) prospetti principali

Le pitture murali a graffito della facciata della casa Altini, realizzate successivamente rispetto a quelle più note del palazzo della Carovana nella vicina Piazza dei Cavalieri, costituiscono per Pisa una rara testimonianza, conservatasi fino ad oggi, di decorazioni della fine del secolo XVII presente all'esterno di una abitazione. (Altre tracce ormai illeggibili sono presenti sulla

facciata del palazzo Agostini in Lungarno Mediceo). Che siano successive a quelle della Piazza dei Cavalieri è confermato dal fatto che questa casa, formante un unico corpo con quella attigua Buonamici, il cui prospetto principale si innalza nell'omonima piazza, fu restaurata, per volere del granduca Ferdinando I il cui busto marmoreo fu posto sull'angolo di questo edificio con la seguente iscrizione: or-

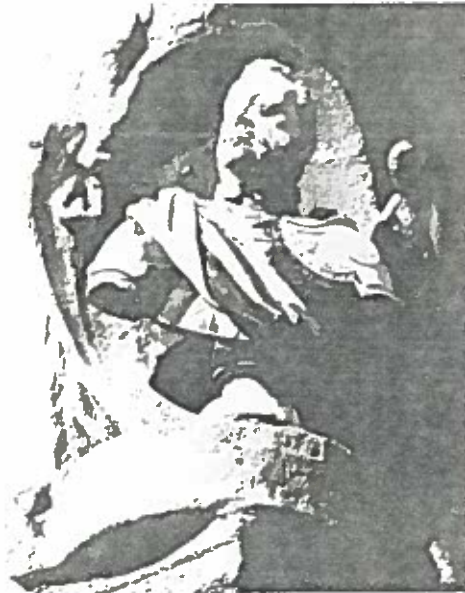
A.XVI.2b

mai illeggibile: «MAGNUS FERD. MEDICES PATER PATRIAE VENIT VADIT ET REPARAVIT» (A. Da Morrona - *Pisa Illustrata nelle Arti del Disegno*, Livorno 1812, pp. 346-347) allusiva al restauro del fabbricato da lui ordinato. Lo stesso Da Morrona nell'opera sopracitata aveva sottolineato che il busto è uno tra i migliori tra quelli raffiguranti questo granduca, realizzati in Pisa. Questa

scultura, sia per i riferimenti iconografici sia per le affinità di linguaggio è strettamente connessa con quella del palazzo della Pia Casa della Misericordia che fu eseguita intorno agli anni 1594-96 (cfr. qui scheda n° 11) e con quella del palazzo dello Stellino realizzata dal Francavilla intorno al 1595 (cfr. qui scheda n° 7). Non è da escludere perciò che anche in questo caso si tratti di un'opera del Francavilla, presente in quegli anni a Pisa (F. Baldinucci, *Notizie dei Professori del Disegno da Cimabue in qua*, Firenze 1846, vol. III, p. 64-65-66) o di uno scultore che ne ripete i modelli. Dalla presenza del busto, riferibile come si è visto agli anni intorno al 1595, si può dedurre che i graffiti siano stati più o meno realizzati in quel periodo.

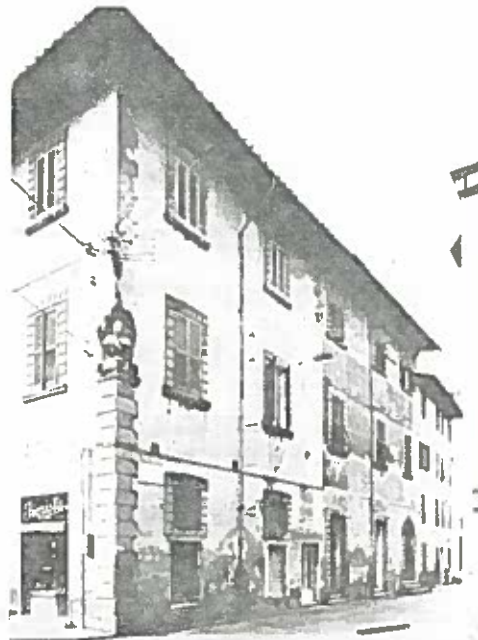
A.XVI.2c

Architettonicamente tutto il complesso è molto sobrio e di vasta estensione planimetrica e si innalza su tre piani compreso il piano terra; sui prospetti sono rispettati gli assi simmetrici sia orizzontali che verticali. Unico elemento di risalto nel linguaggio architettonico è dato dalle bozze di pietra che incorniciano le aperture, rispondenti ad una tipologia presente in altri edifici dello stesso periodo (ve-
