COMUNE DI PISA - Ufficio Centro Storico

Scheda di indagine degli immobili aventi carattere architettonico e urbanistico significativo o con presenza di condizioni di degrado come previsto dagli artt. 7 e 8 della L.R. 21-5-1980, n. 59.

S. MARIA

12

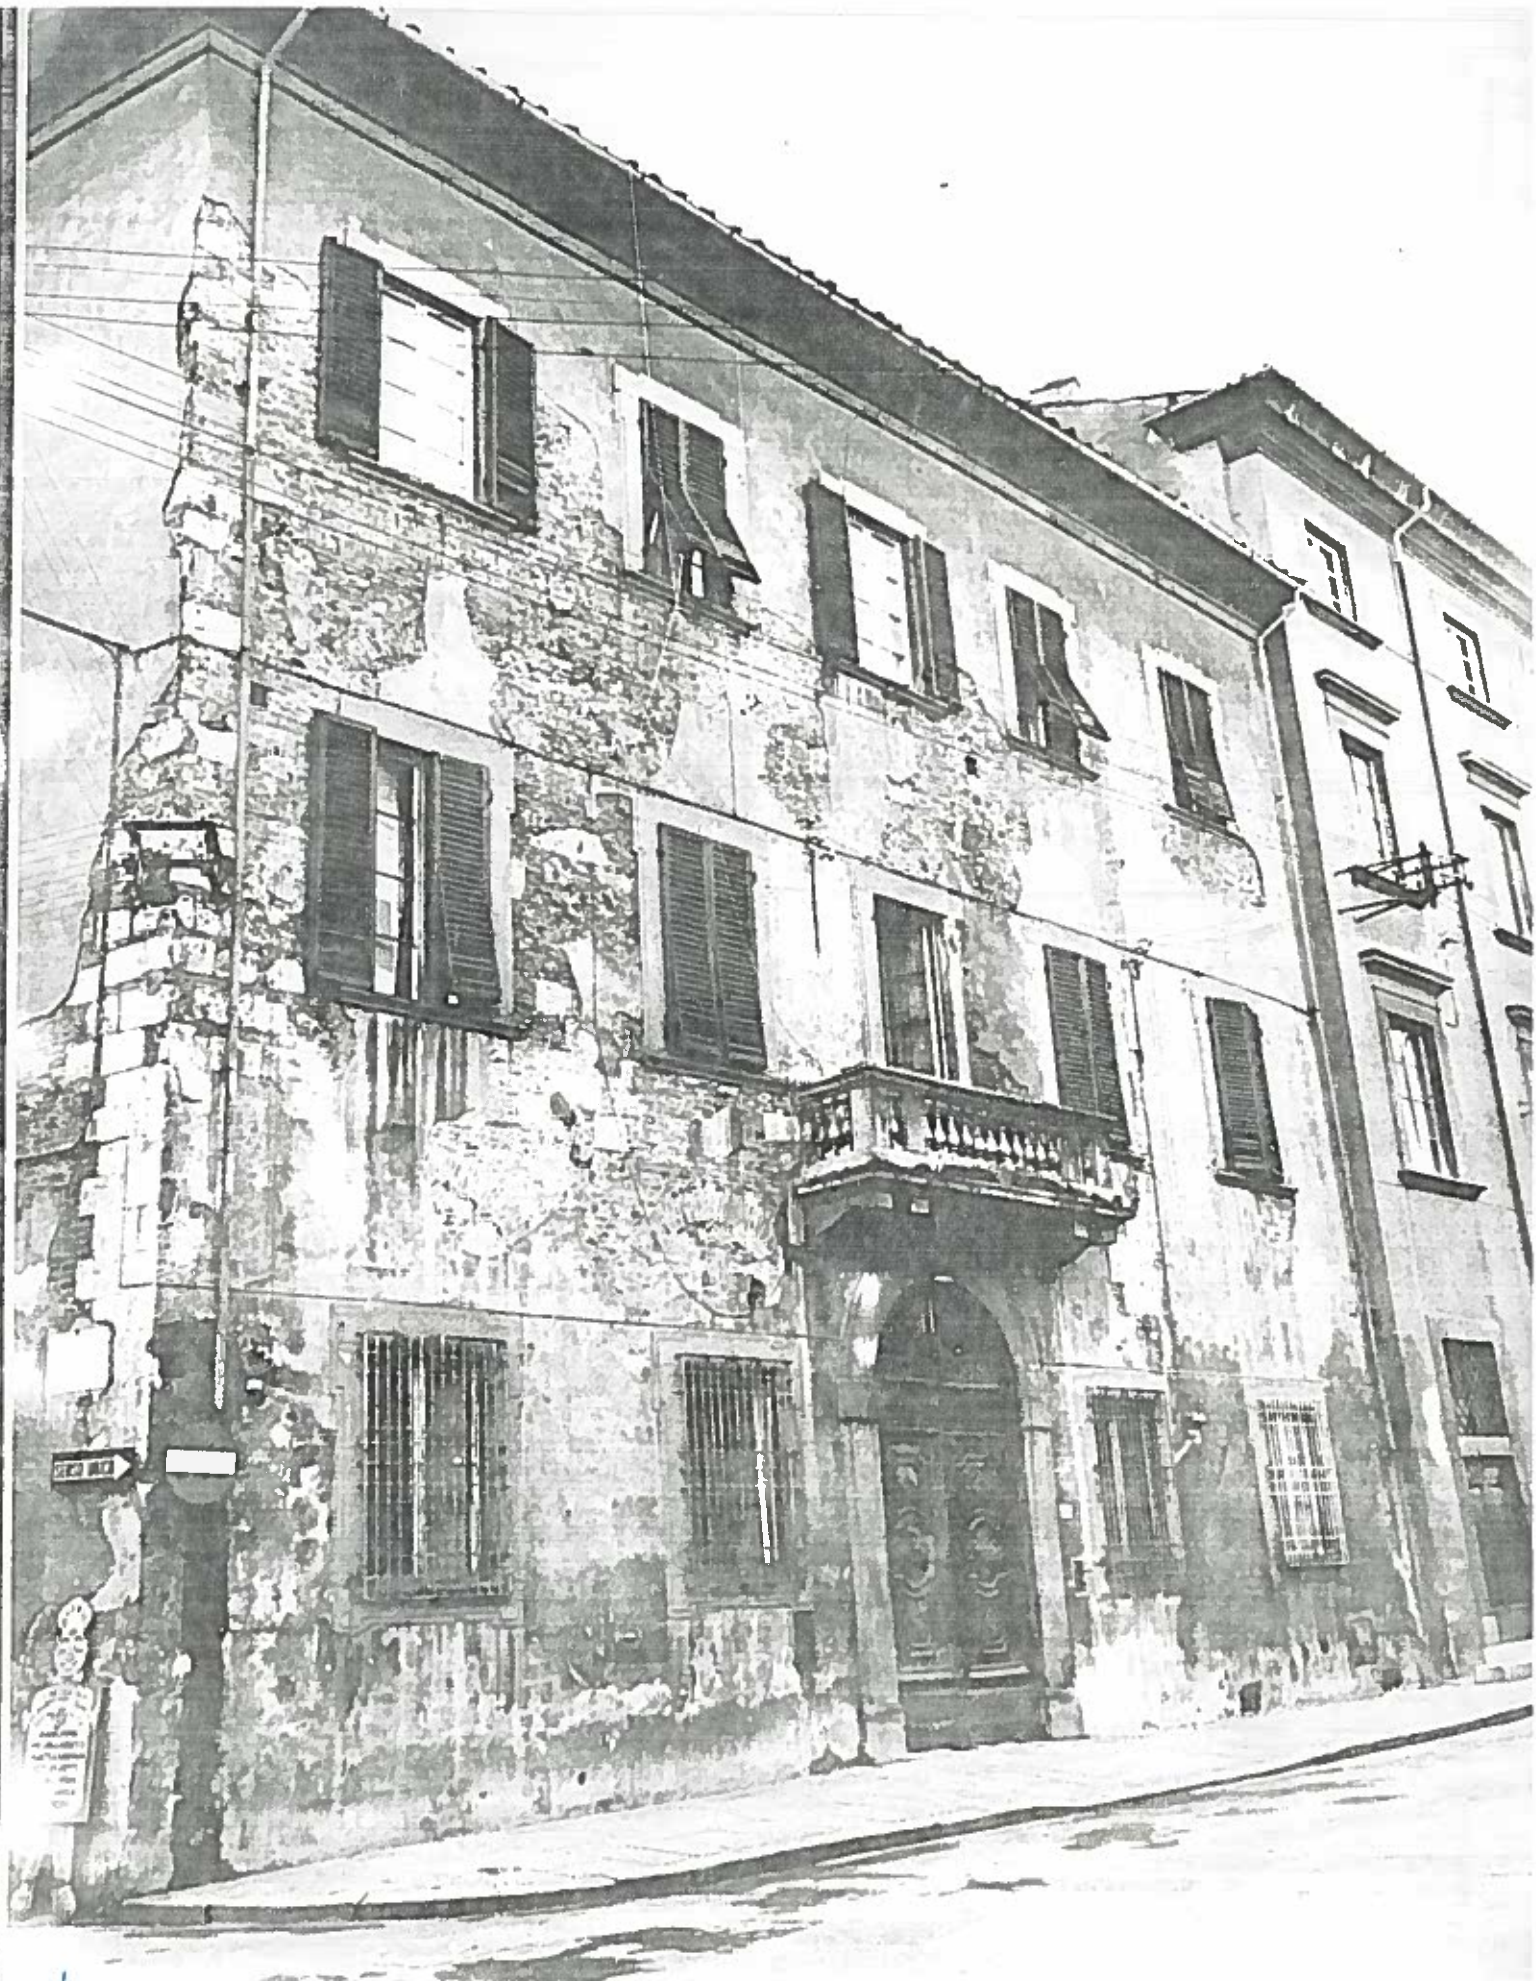
NEGATIVO 18083

Edificio di due piani, alto mt. 17 circa con facciata lunga mt. 19 circa.

Al pt., in posizione centrale, portale archeggiato a tutto sesto con imposte intagliate e con cornice in pietra, sovrastato da un balcone sorretto da quattro mensole, dotato di balaustra a pilastrini di pietra. Ai lati del portale, quattro finestre rettangolari (due per parte) con grata in ferro e con cornice in pietra senza aggetti.

Al primo piano, sul balcone, portale rettangolare con semplice cornice in pietra e, ai lati, quattro finestre (due per parte) rettangolari con semplici cornici dotate di davanzali identiche alle cinque del secondo piano.

Copertura, del tipo a padiglione, con gronda scanalata.

Sullo spigolo con via l'Arancio e a destra del portale, resti di due pilastri in verrucano.

Via S. MARIA 12

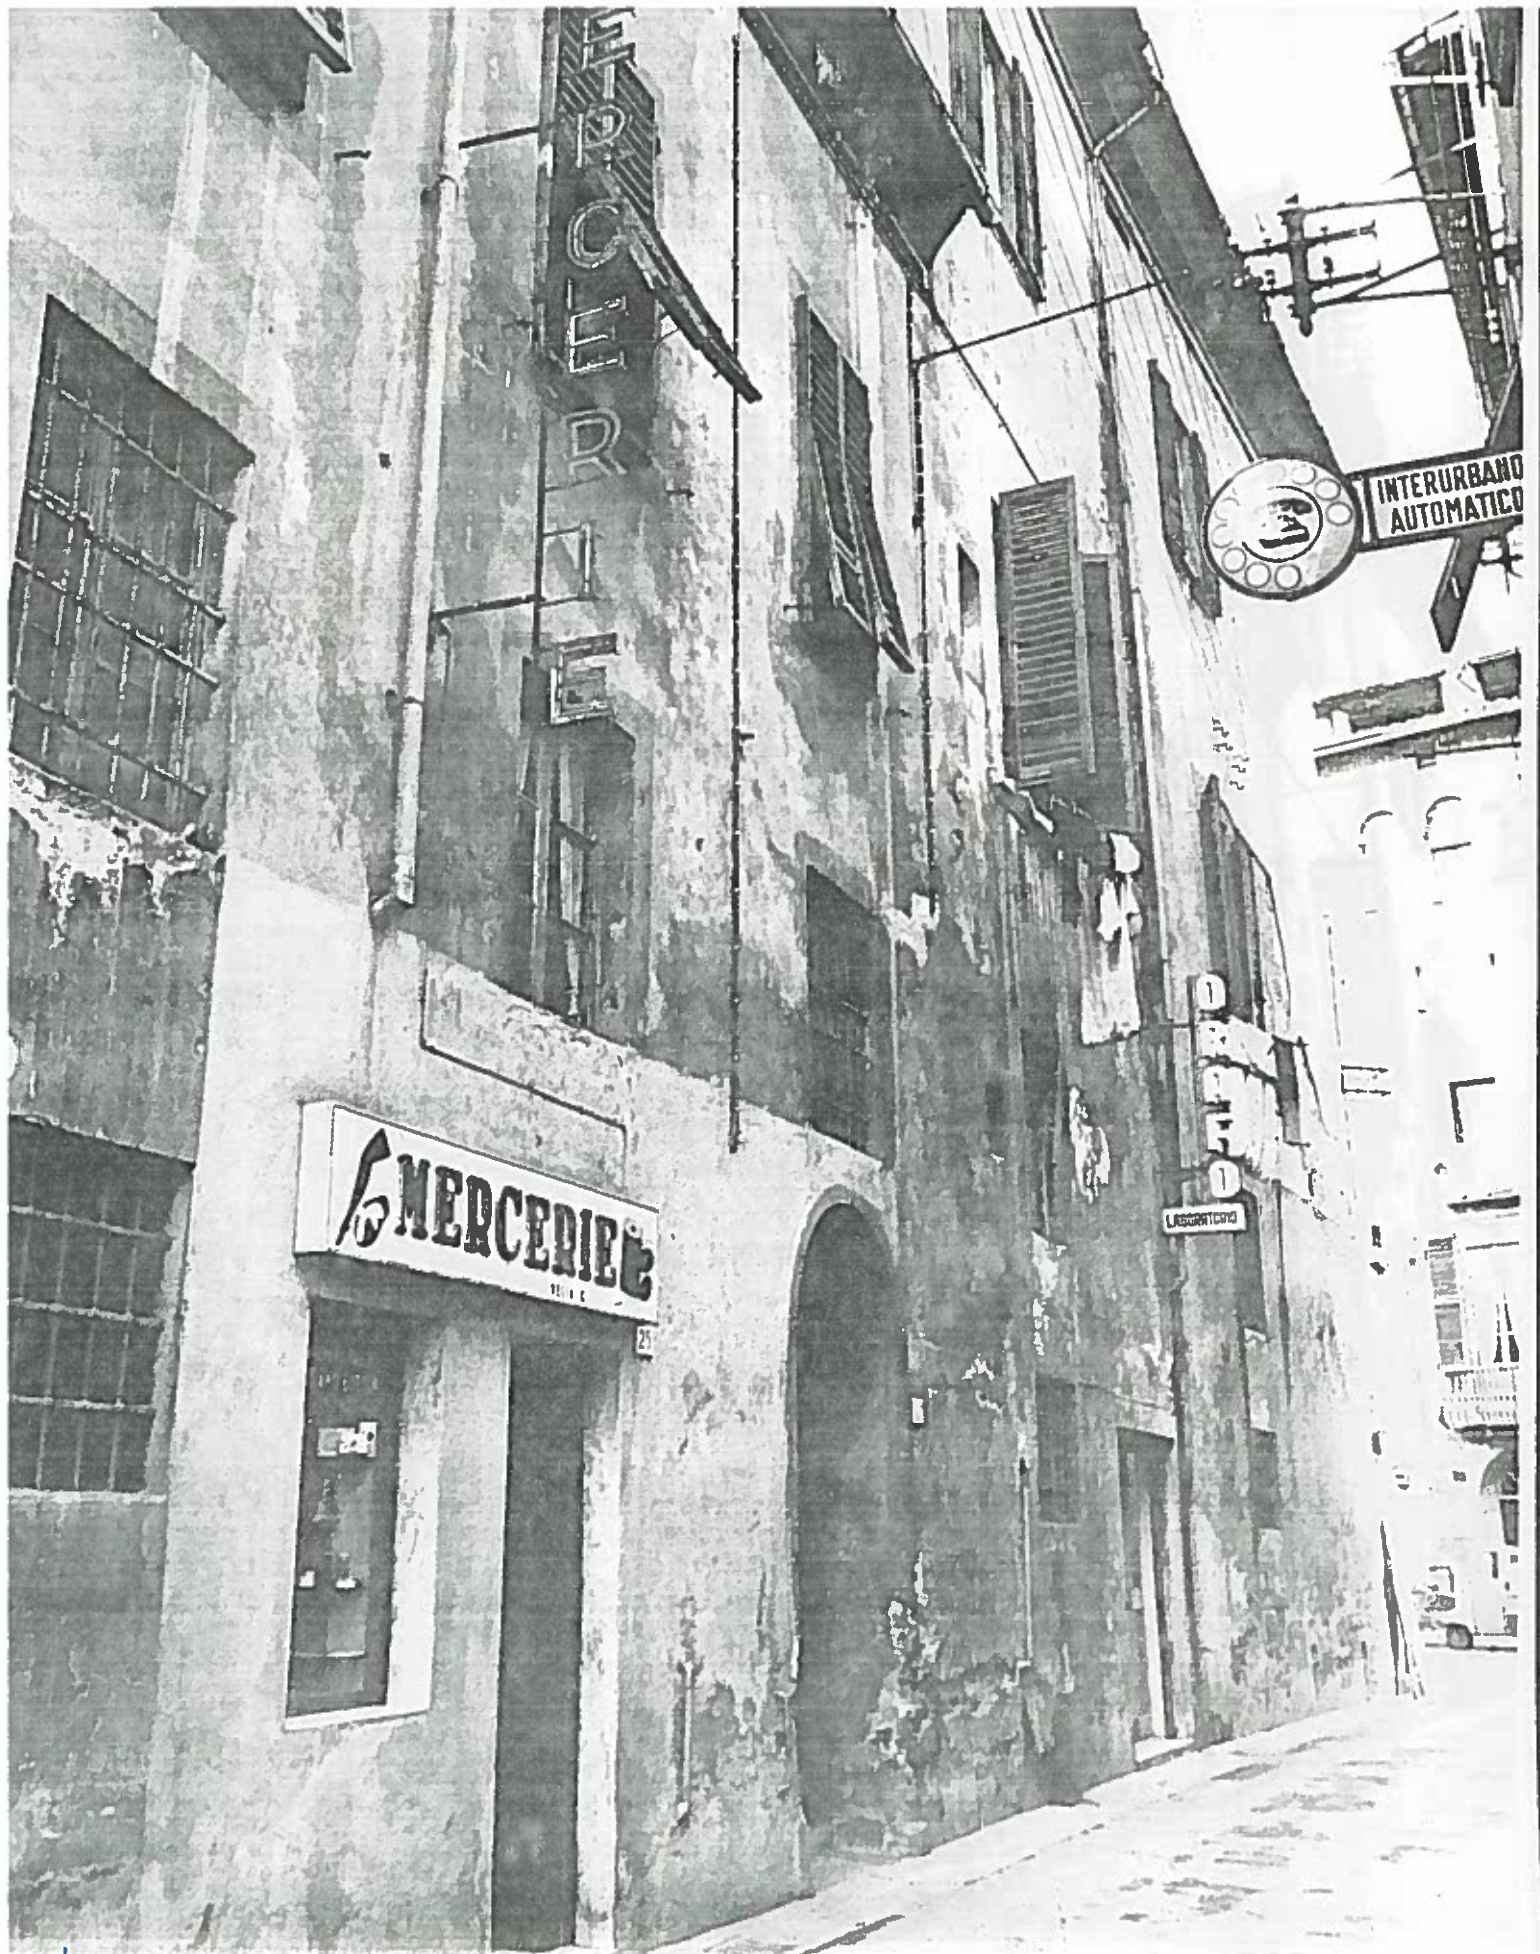
NEGATIVO 18886

A) Via L'Arancio: a pt. muro continuo a conci di verrucano irregolarmente lavorati e cantoni ben rifiniti della stessa pietra all'angolo, che giungono fino a circa 2° p.

VIA L'ARANCIO 25/27 ANG VIA S. MARIA
