COMUNE DI PISA - Ufficio Centro Storico

Scheda di indagine degli immobili aventi carattere architettonico e urbanistico significativo o con presenza di condizioni di degrado come previsto dagli artt. 7 e 8 della L.R. 21-5-1980, n. 59.

Quartiere S. MARIA Sezione di censimento _____
Foglio catastale n° 124 Particella/e n° 75
Via e/o Piazza D. CAVALCA n° 37. 39. 35
altri eventuali accessi VICOLU DEI TIDI 21

1) EVENTUALE NOMINAZIONE DELL'EDIFICIO.....
..... CHIESA di S. MARHERITA

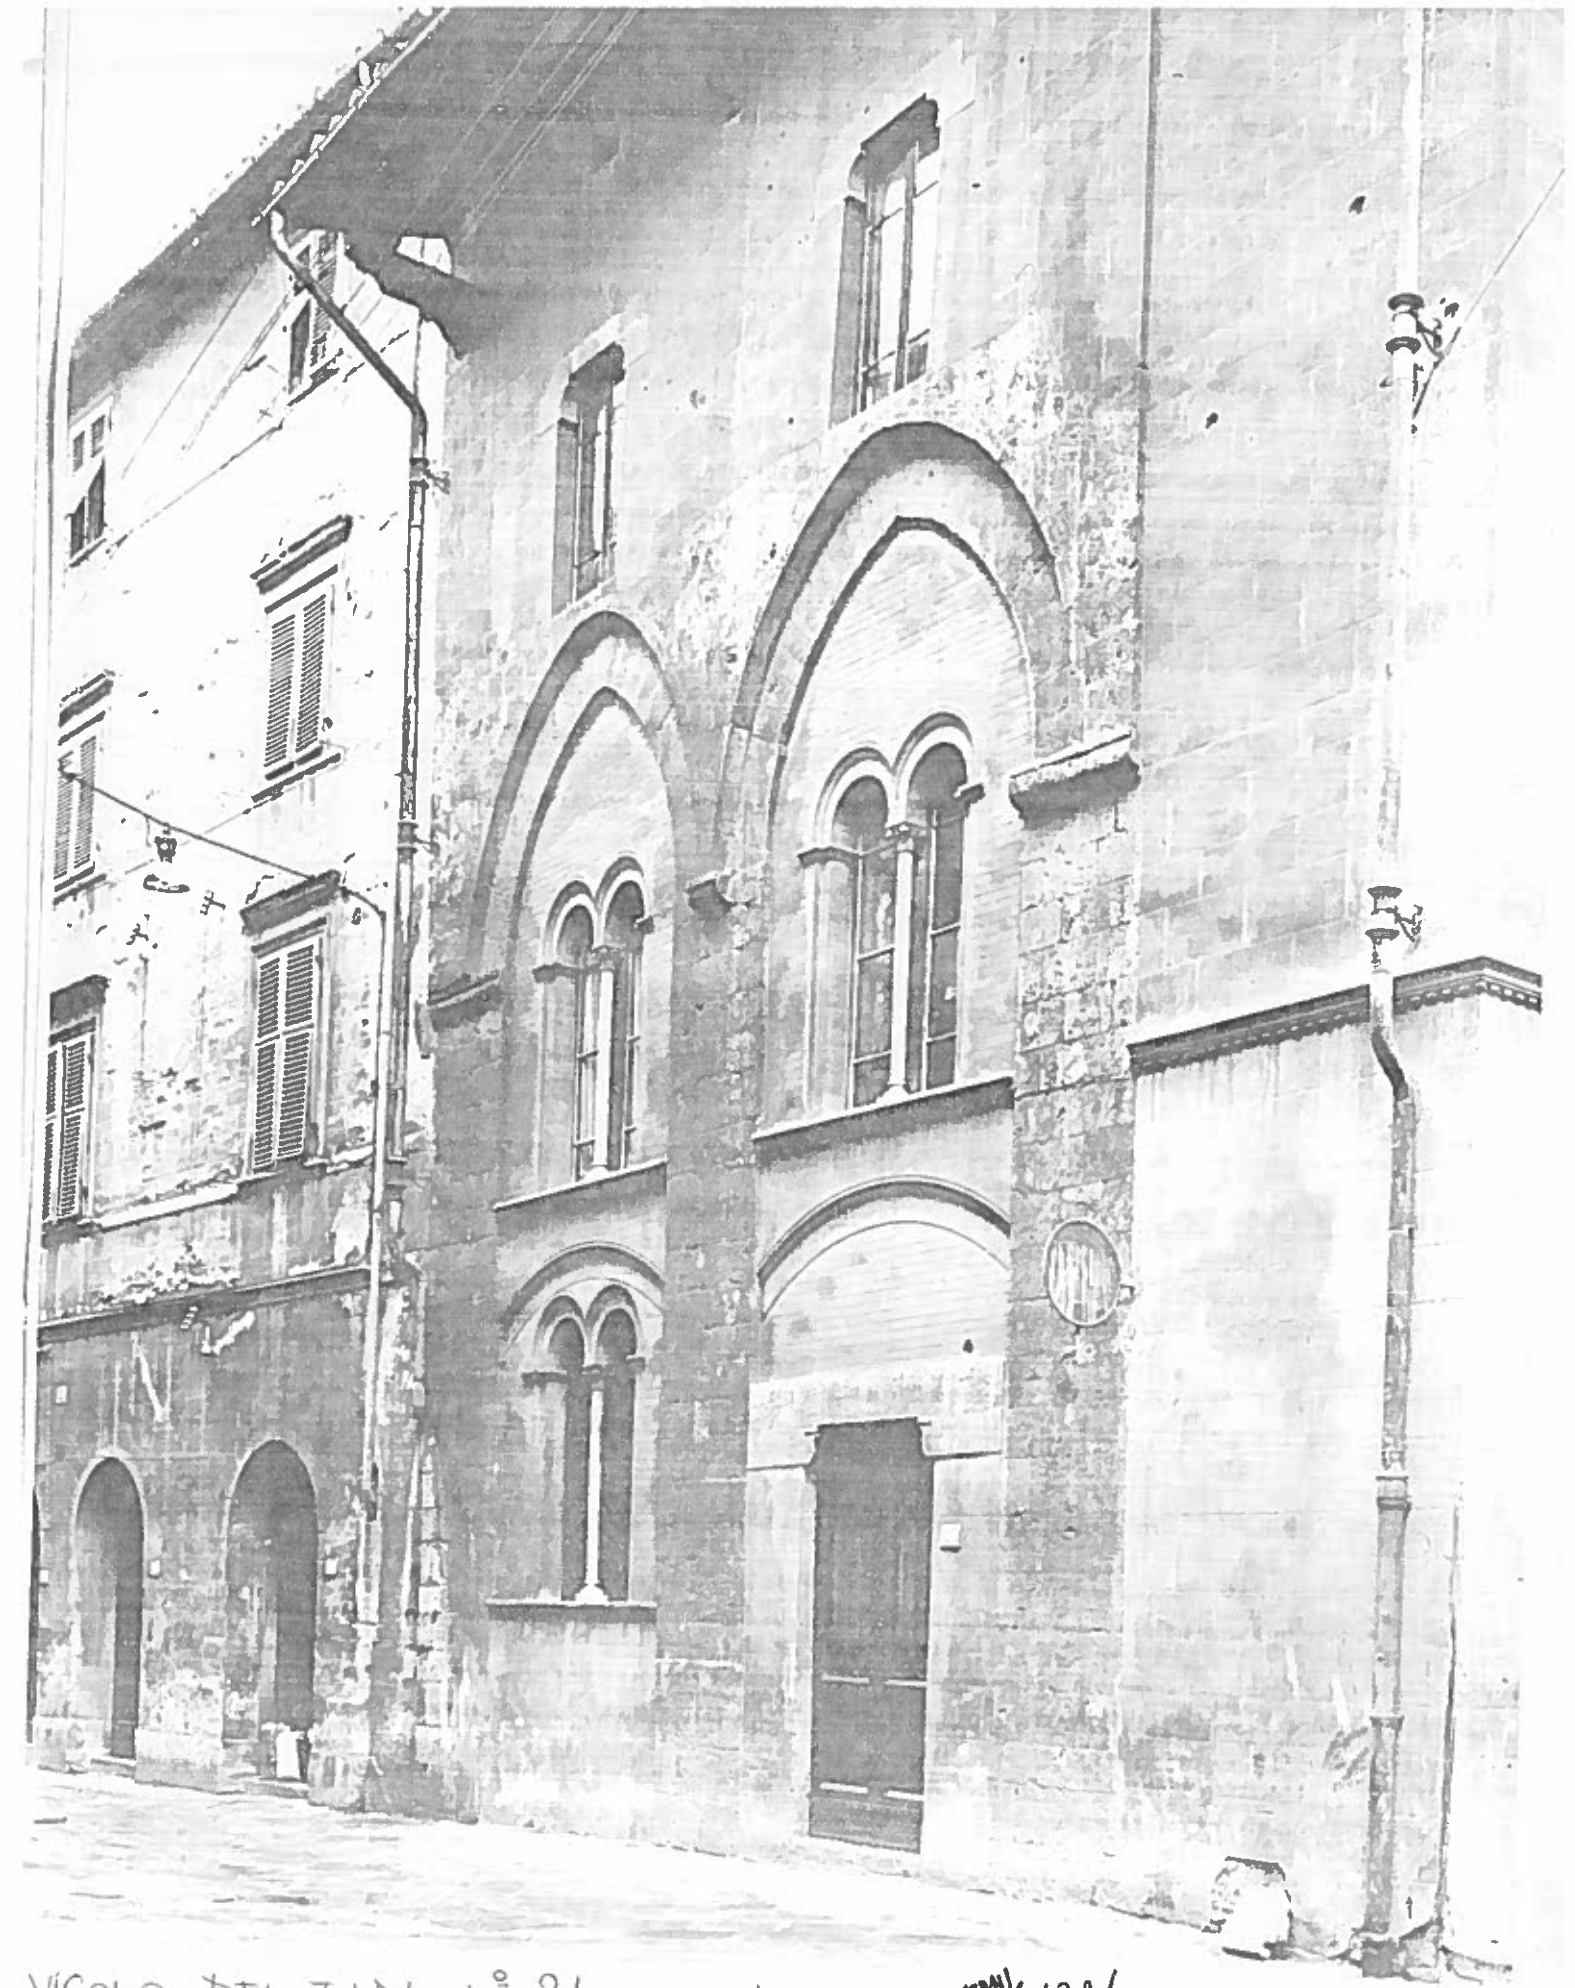
VICOLO DEL TIDI n° 21

C) Vicolo del Tidi: n° 21, tre pilastri di verrucano che al 1° p. sono collegati da due archi a sesto acuto della stessa pietra. Le imposte laterali sono sottolineate da una cornice aggettante, mentre quella centrale, unica per i due archi, da una sola mensola. Su cornici e mensola si imposta la ghiera aggettante degli archi; il muro superiore è aggettante rispetto all'archivolto.
