COMUNE DI PISA - Ufficio Centro Storico

Scheda di indagine degli immobili aventi carattere architettonico e urbanistico significativo o con presenza di condizioni di degrado come previsto dagli artt. 7 e 8 della L.R. 21-5-1980, n. 59.

- 1) EVENTUALE NOMINAZIONE DELL'EDIFICIO.....
..... CASA PIERUCCI
- 2) EDIFICIO VINCOLATO AI SENSI DELLA LEGGE 1089/1939 (prot. Soprintendenza n°... 76.....)
- 3) EDIFICIO ASSIMILATO AI VINCOLI DI CUI ALLA LEGGE 1089/1939 (proprietà Ente età superiore ai 50 anni)
- 4) EDIFICIO CON RIFERIMENTO ALLA STORIA POLITICA, MILITARE, SOCIALE, CULTURALE, ECC.
- 5) EDIFICIO RAPPRESENTATIVO PER LA STORIA DELL'ARTE E DELL'ARCHITETTURA ANCHE CONTEMPORANEA.....

COMUNE DI PISA - ufficio centro storico
documentazione fotografica

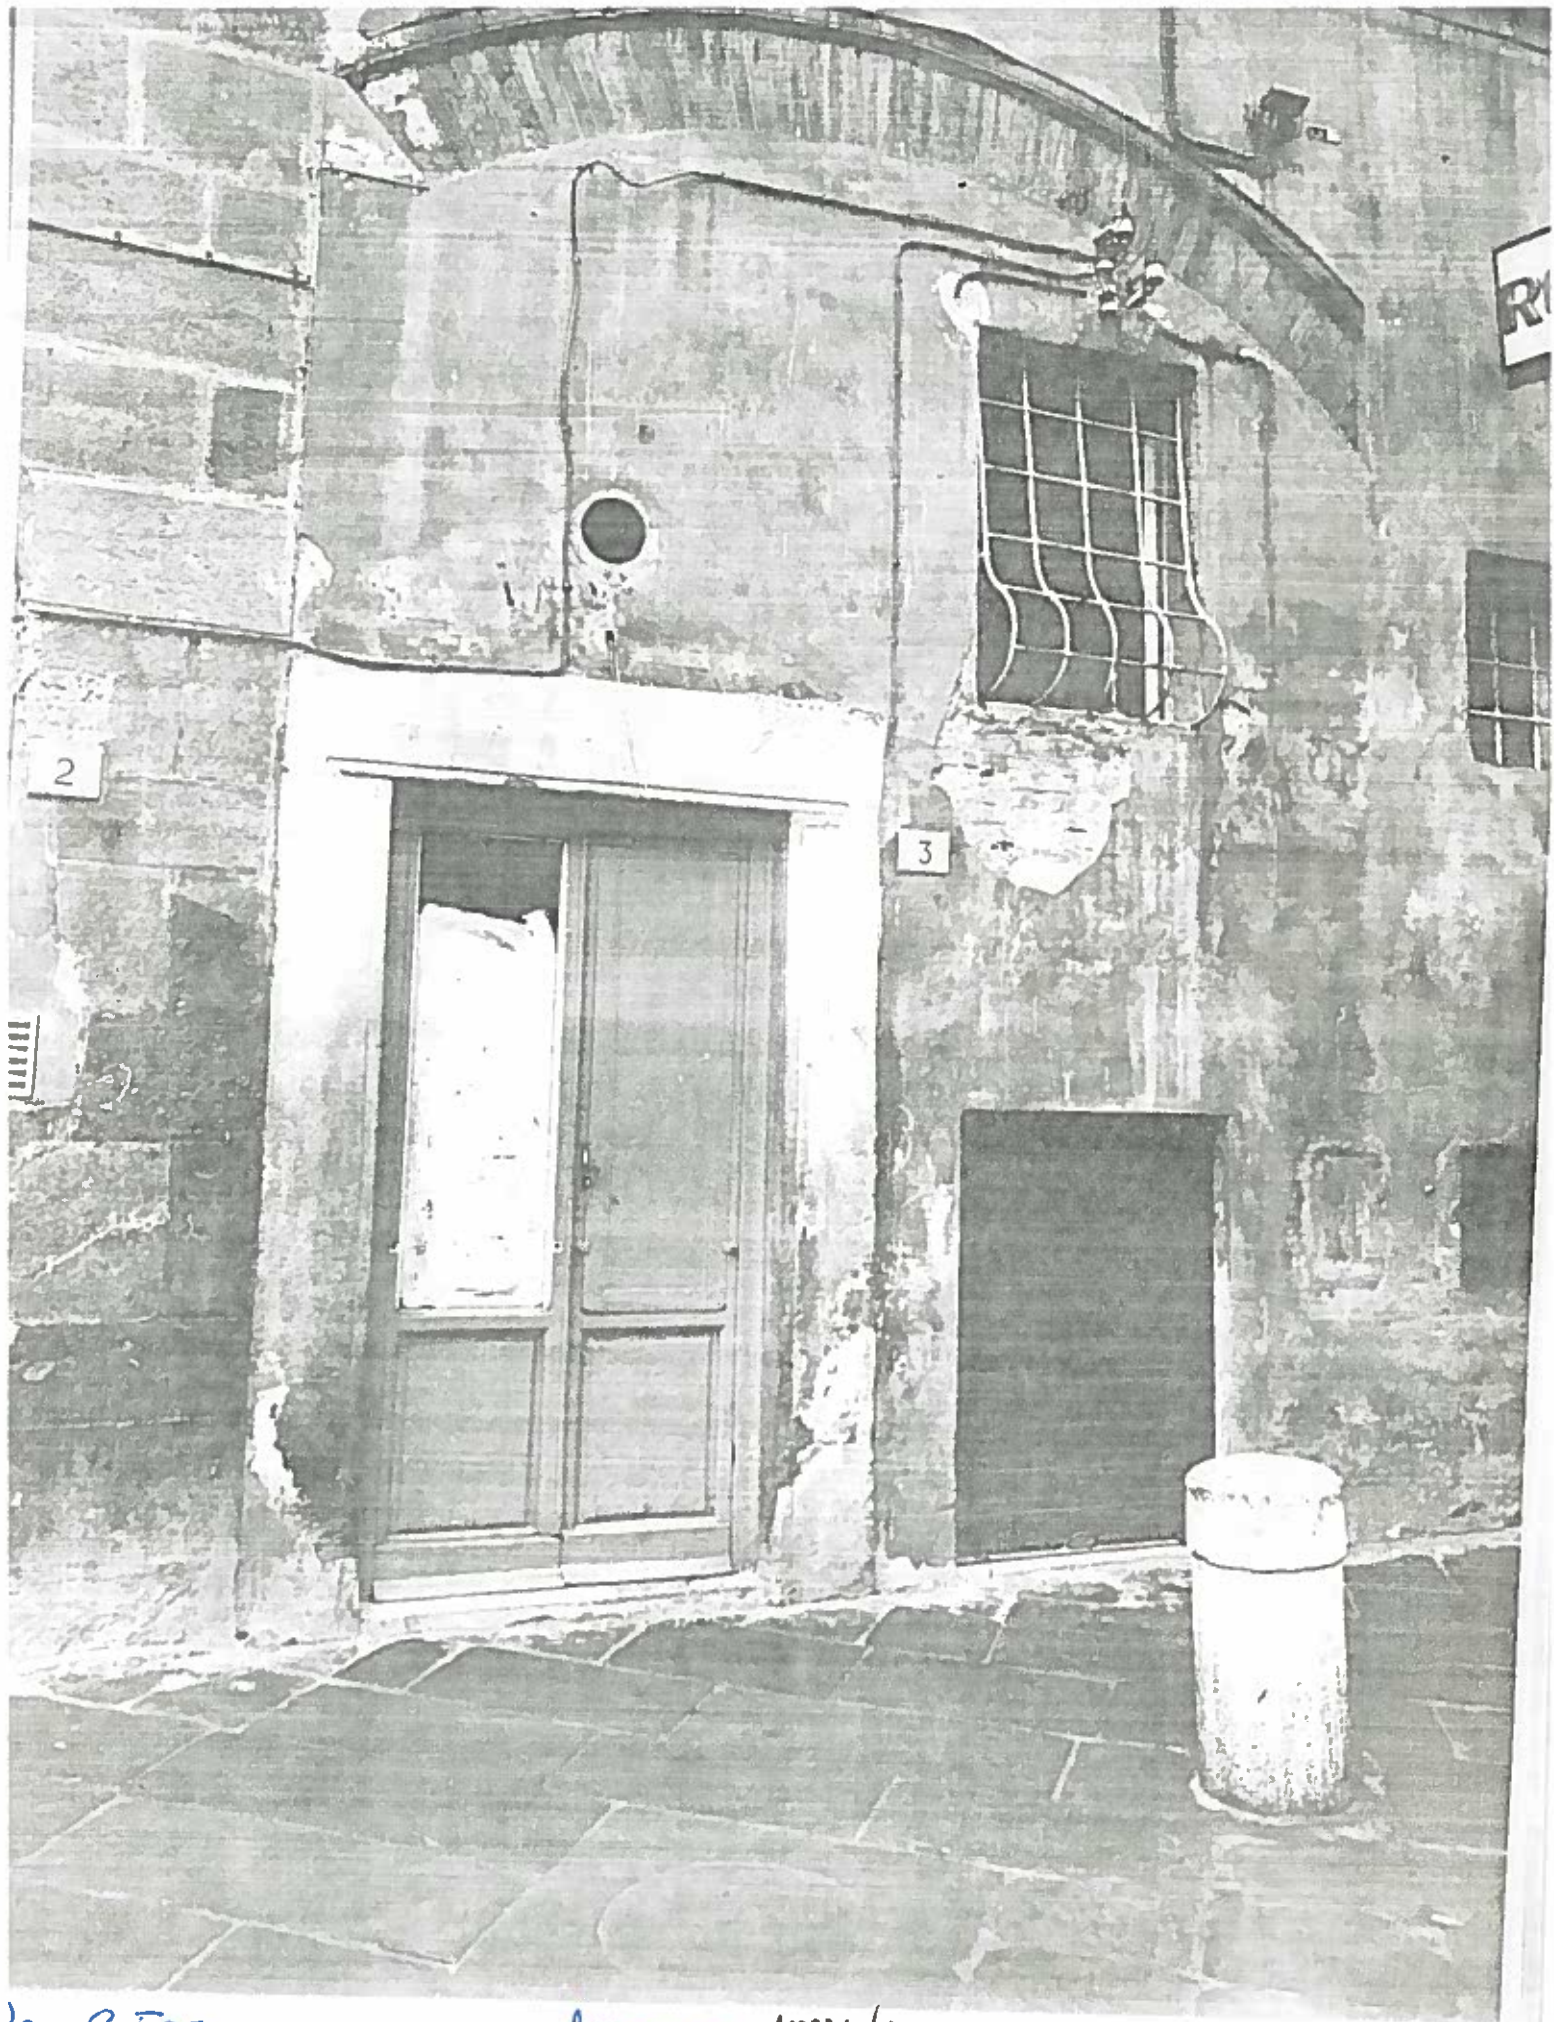
VIA S. FREDIANO 3

B) Piazza S.Frediano: n° 3, a pt. si nota solamente un grande arco ribassato in cotto.

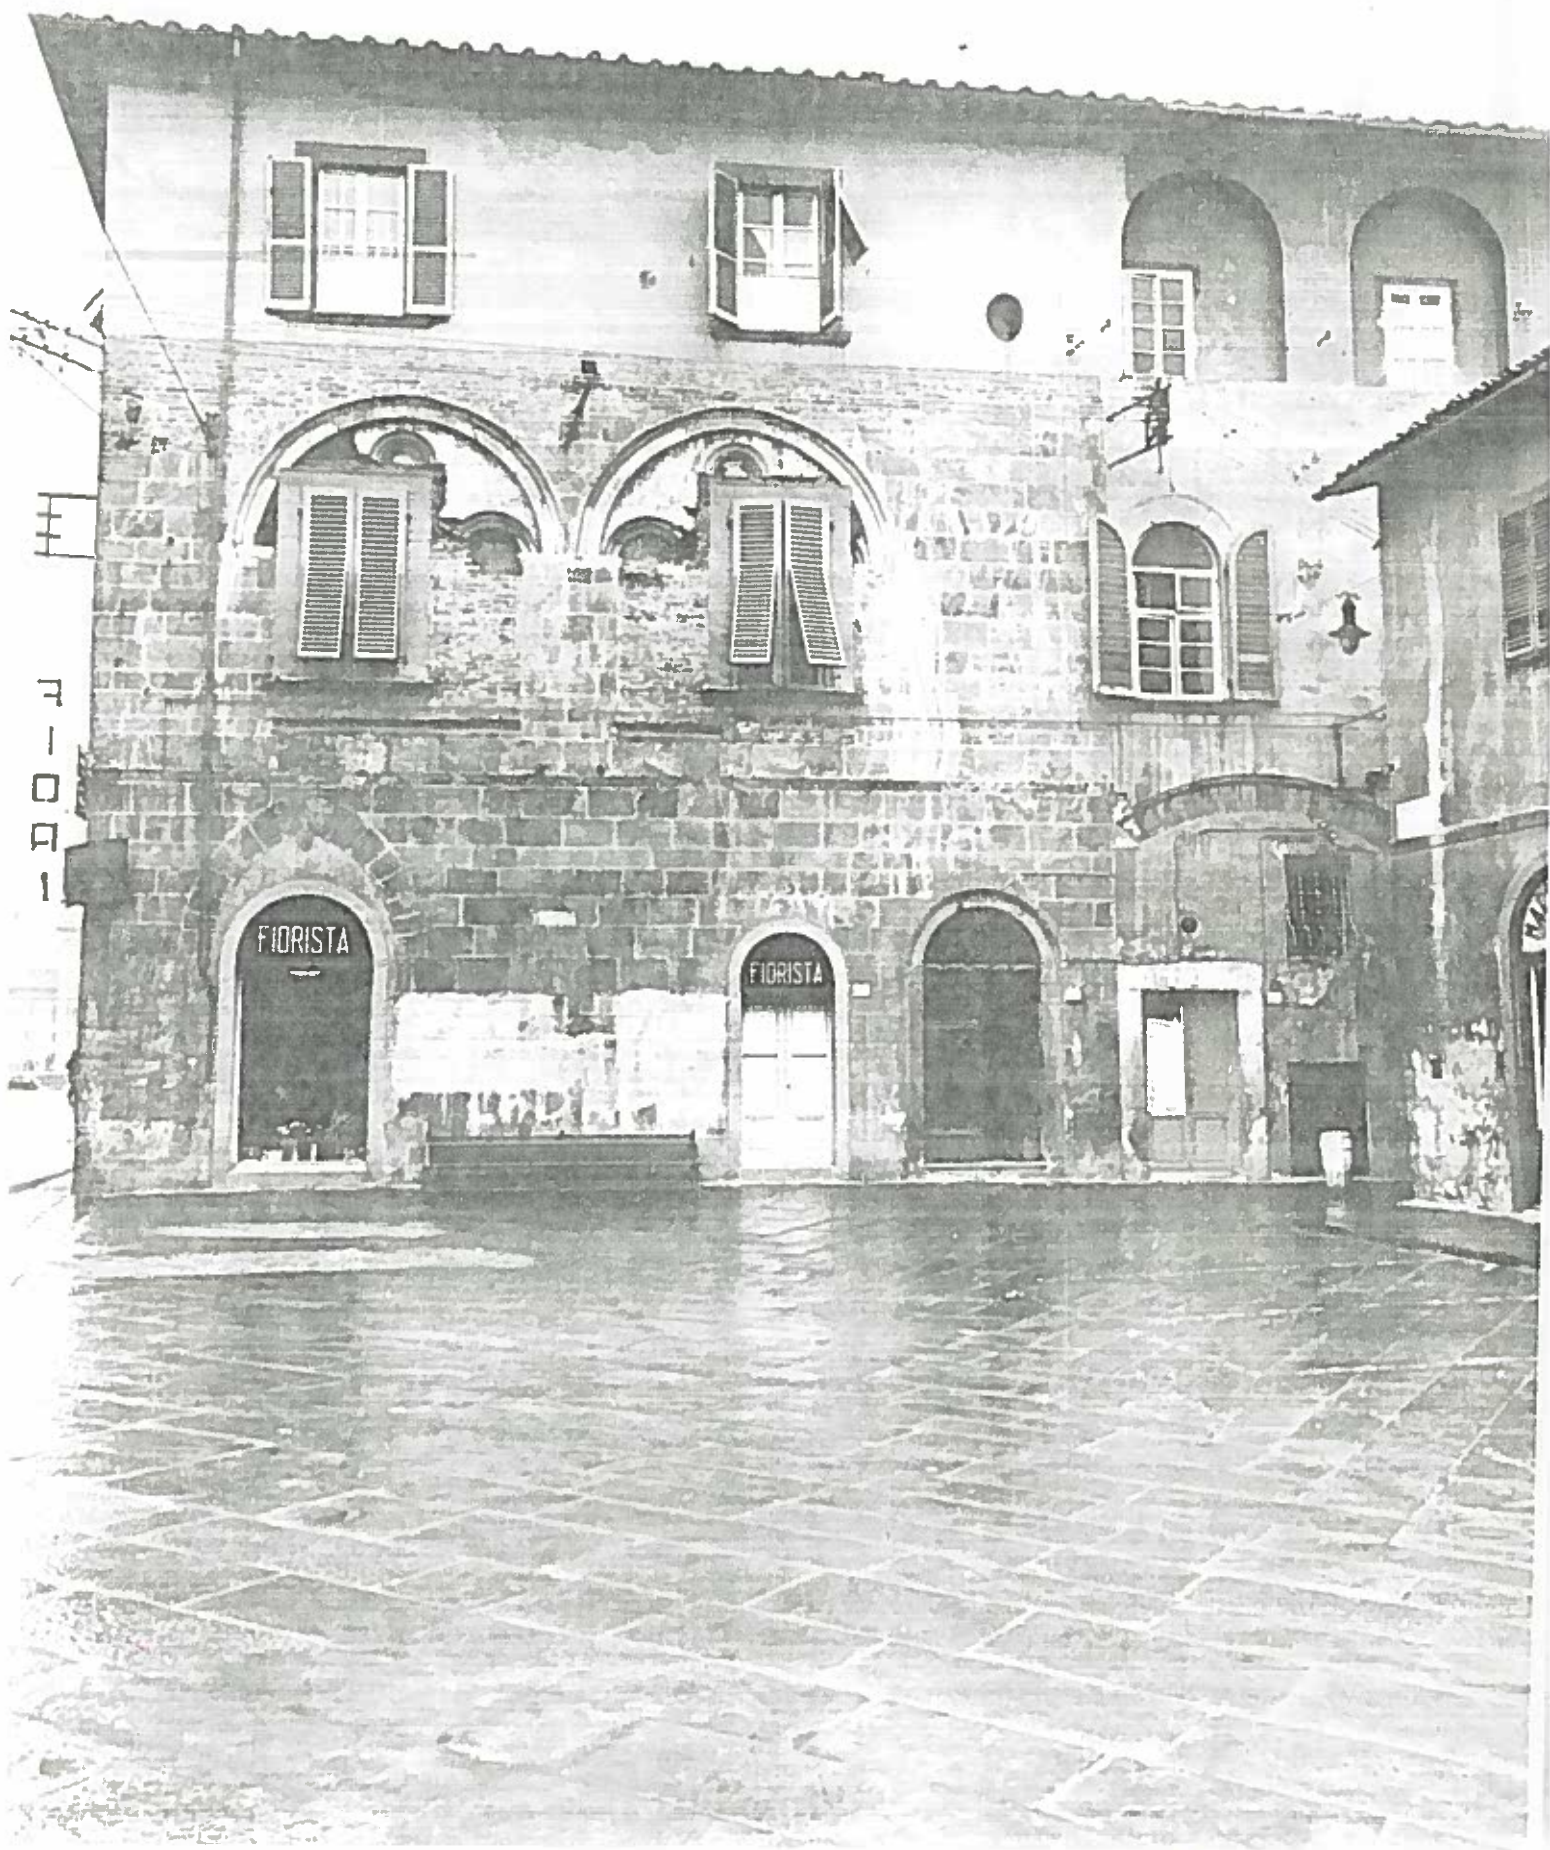
P.zza S. FREDIANO 1/2/3 ISOLATO 177/1 NEGATIVO 19132

A) Piazza S.Frediano: n° 1-3, a pt. e 1° p., cortina di muro a conci di verrucano ben rifiniti, in cui a pt. si apre un vano con un arco di verrucano a sesto acuto. Tra pt. e 1° p. traccia di marcapiano aggettante della stessa pietra, abraso. Al 1° p. si notano resti di due trifore (?), che sono frammentarie per l'inserimento posteriore di due finestre rettangolari: sono visibili due grandi archi di scarico a tutto sesto, la ghiera aggettante scanalata, resti di due oculi nelle lunette, e tracce degli archetti, due per ogni trifora: il materiale usato è il marmo. La costruzione appare sopraelevata in mattoni.

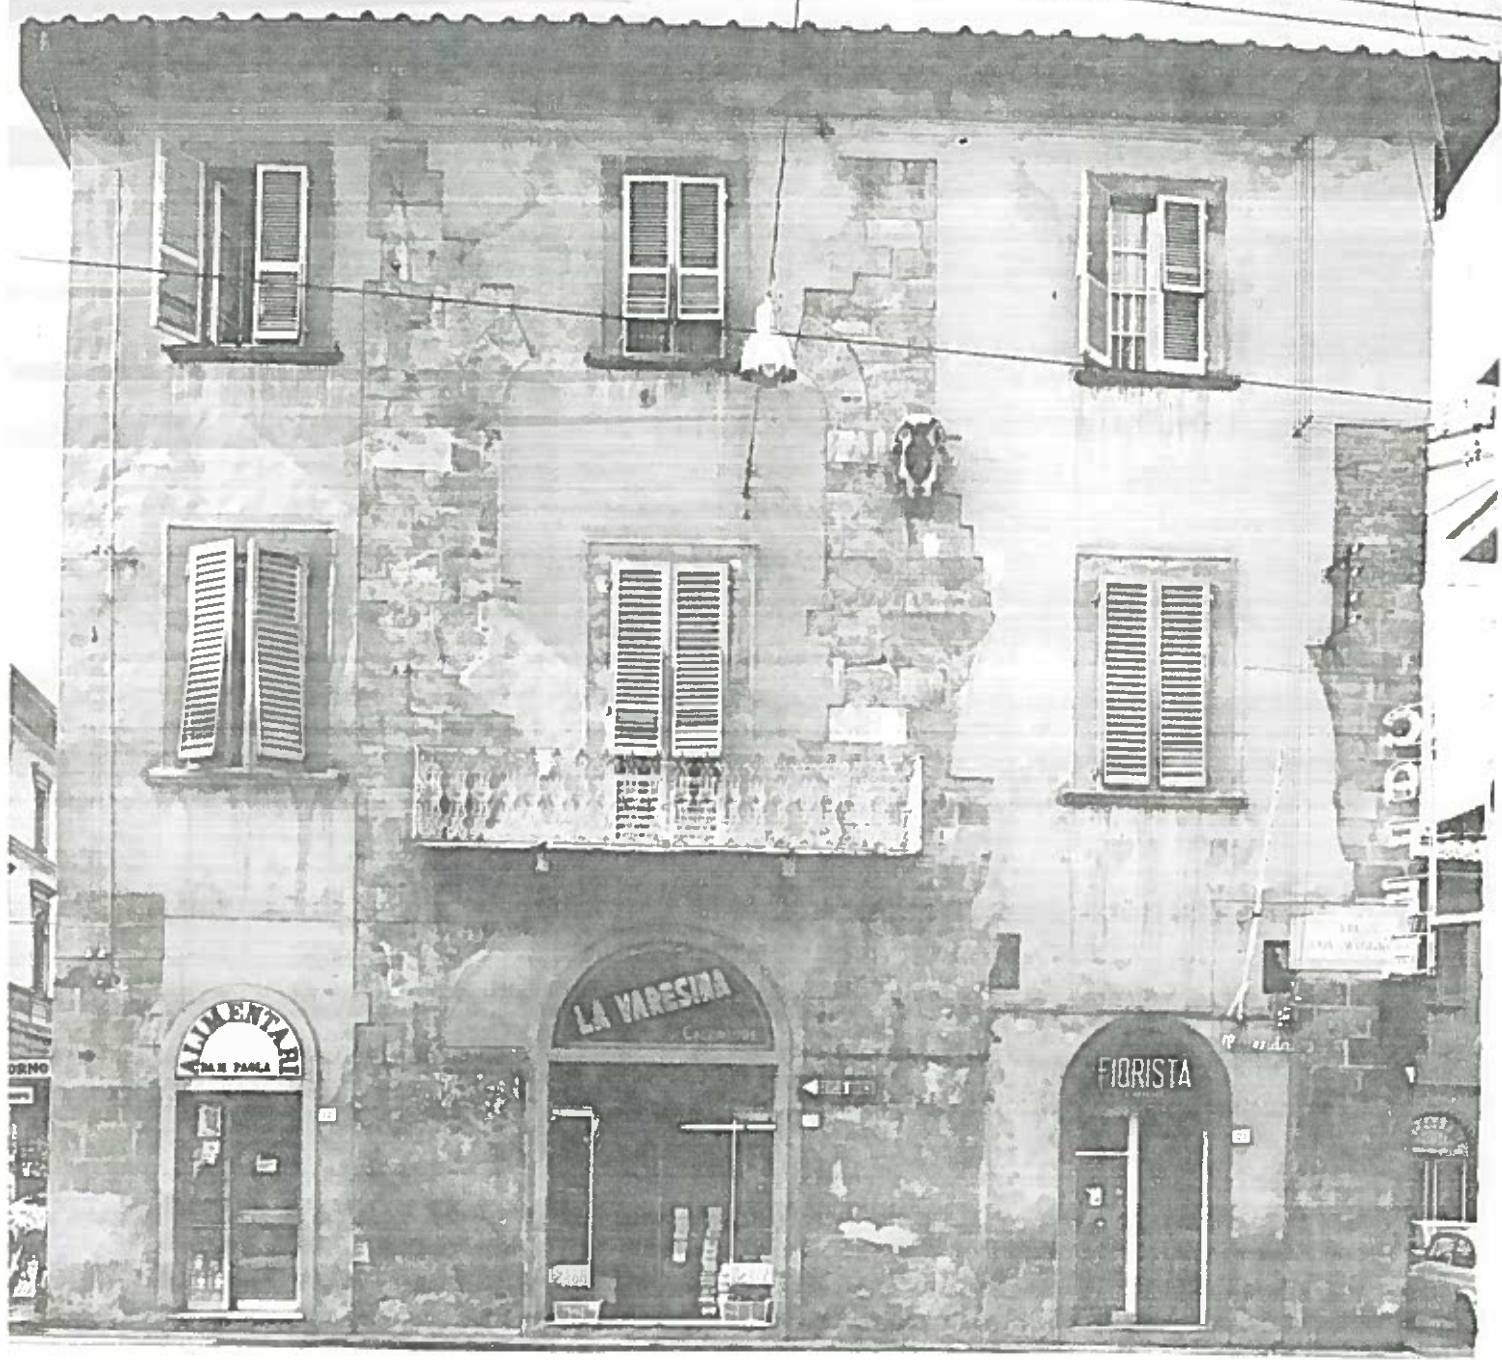
VIA CURTATONE E MONTANARA 17-19-21 ISOLATO 177/1 NEGATIVO 14096

Edificio di due piani, alto circa mt. 14 con facciata lunga mt. 14 circa.

Al pt., tre portali ad arco a tutto sesto con sottili cornici (non originali). Al primo e al secondo piano, due ordini di tre finestre con ampie cornici in pietra dotate di davanzali. La finestra centrale del primo piano, si apre su un balcone con grata in ferro sorretto da quattro mensole.

La copertura, del tipo a padiglione, si adagia su un cornicione arrotondato. Uno stemma marmoreo è posto all'altezza del primo piano.

A) Via XXIX Maggio: n° 17-21, 4 pilastri di verrucano, di cui due angolari: il 1° termina a pt.; il 2° e il 3° a livello del 3° p. hanno una traccia di imposta di due archi a tutto sesto, costituenti forse due monofore laterali. Il 2° e 3° pilastro a pt. potevano costituire un muro continuo. Tra il 3° e 4° pilastro a pt. vi sono delle mensole laterali di verrucano: essi sembrano essere stati collegati da un arco a sesto acuto. Il 2° e il 3° pilastro continuano fino a tutto il 3° p. mentre il 4° al 2° p. continua per un certo tratto in mattoni.
