COMUNE DI PISA - Ufficio Centro Storico

Scheda di indagine degli immobili aventi carattere architettonico e urbanistico significativo o con presenza di condizioni di degrado come previsto dagli artt. 7 e 8 della L.R. 21-5-1980, n. 59.

Via e/o Piazza CARRARA

Piazza Carrara nn. 11-12-13

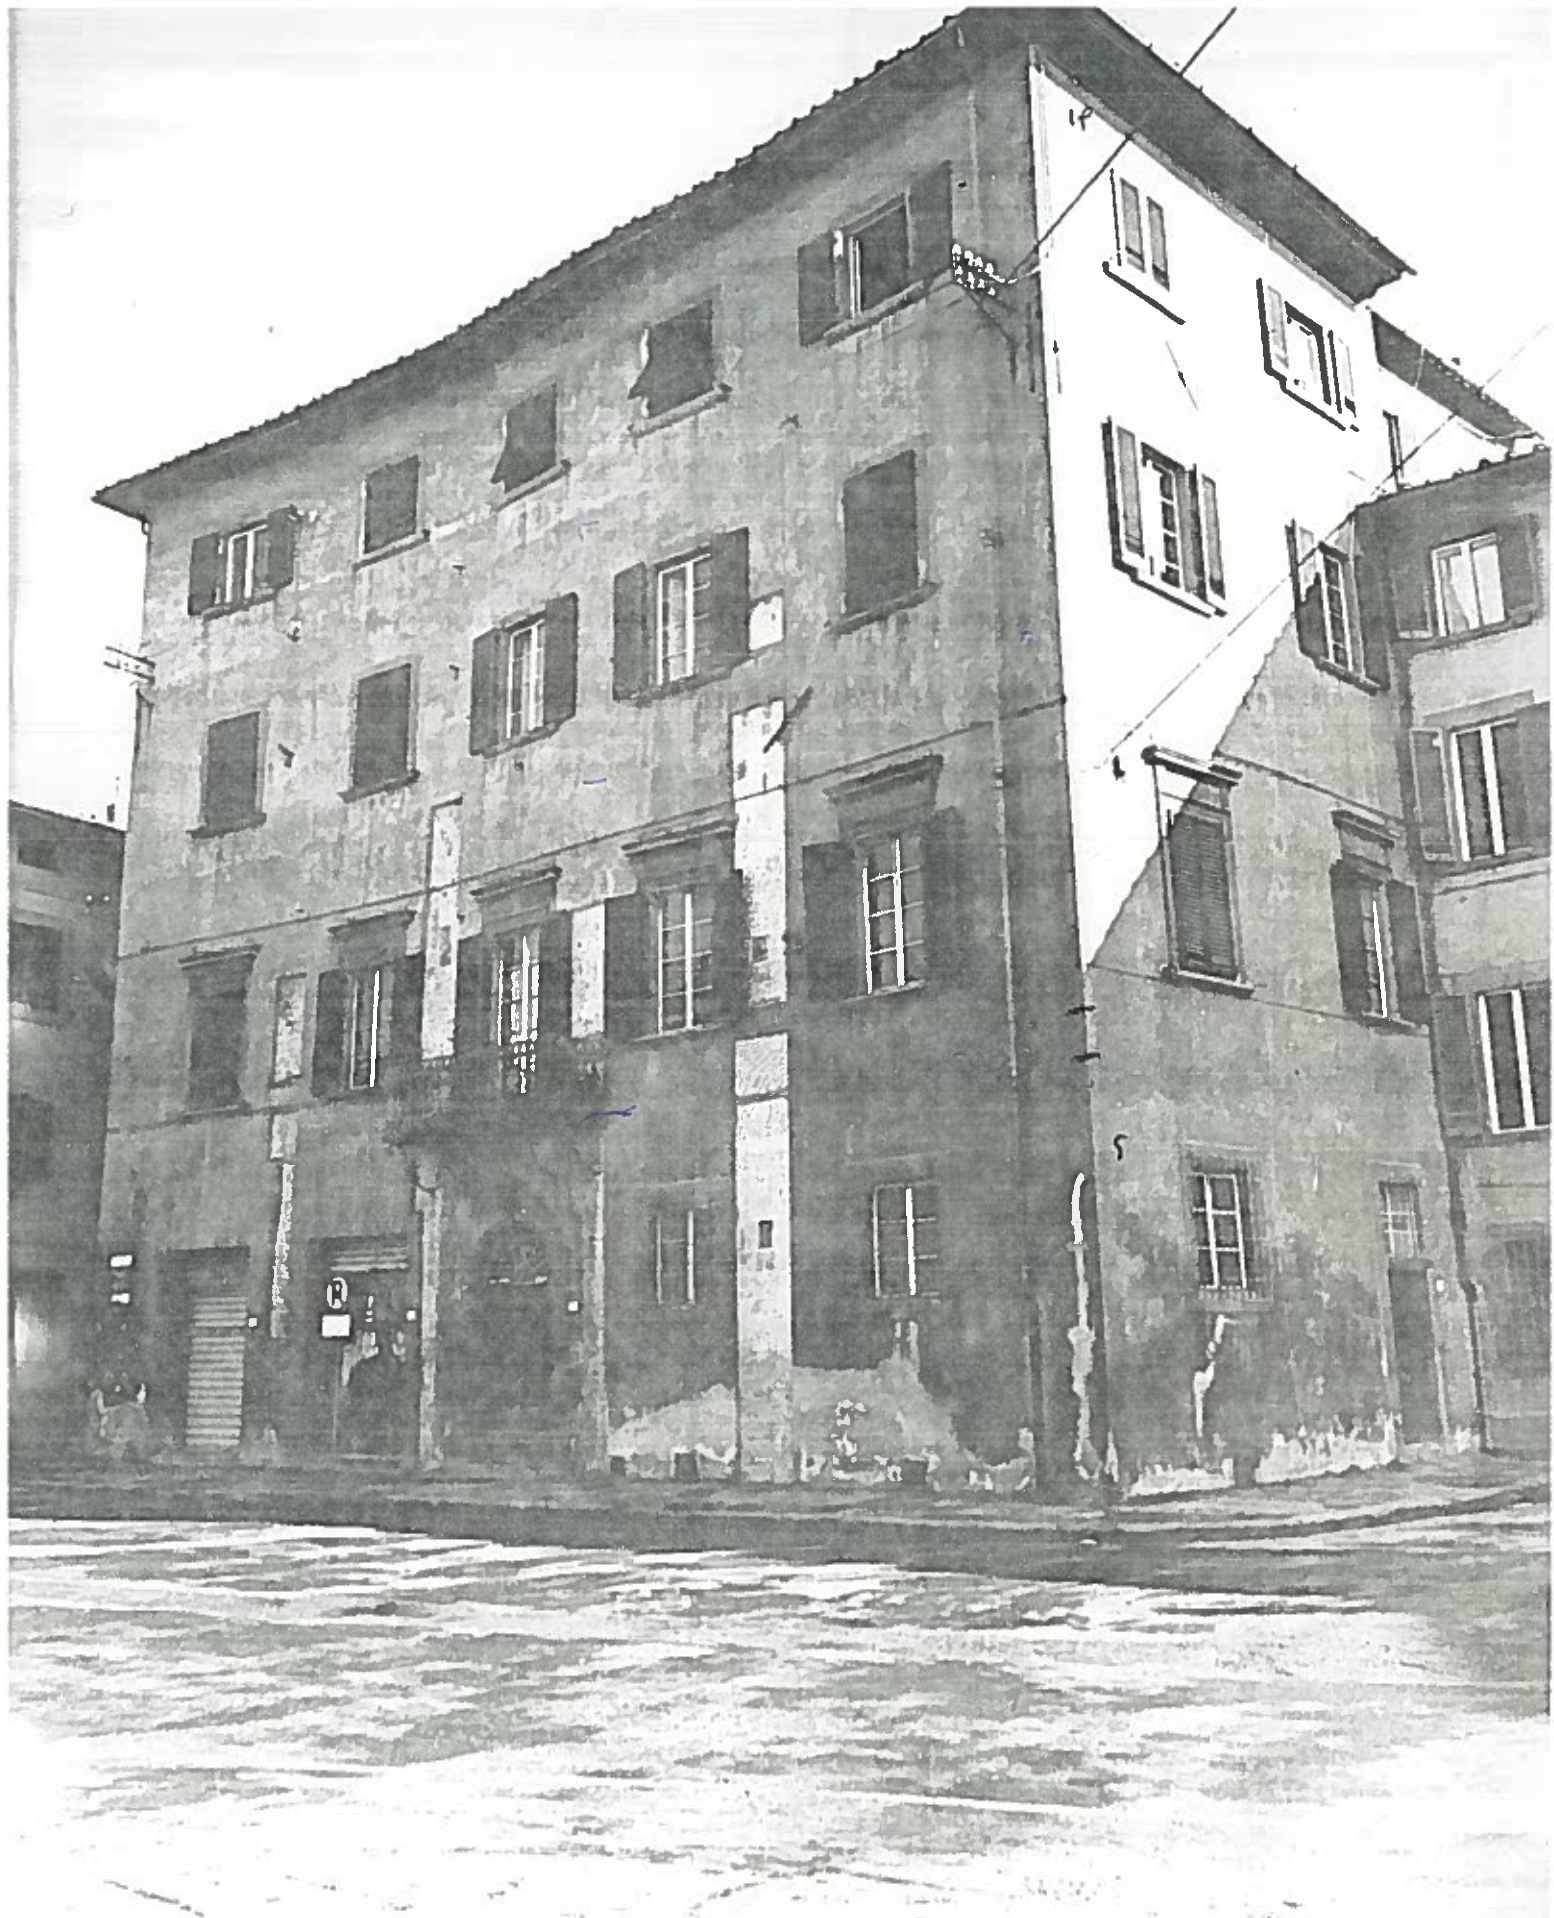
P. MA CARRODA 11/12/13 ISOLATO 65 NEGATIVO 19788

Edificio di tre piani, alto circa mt. 18 con facciata lunga mt. 20.

Al pt., portale archeggiato a tutto sesto con cornice in pietra, dotata di mensola decorata sulla chiave dell'arco, fiancheggiato da due finestre rettangolari con cornice in pietra non aggettante (a destra) e da due porte rettangolari non originali (a sinistra).

Al primo piano, al centro, balcone con ringhiera in ferro su cui si apre una porta rettangolare con cornice sormontata da aggetto orizzontale, fiancheggiata da quattro finestre (due per parte) pure rettangolari con cornici dotate di davanzale e sormontate da aggetti orizzontali.

Al secondo e al terzo piano, due ordini di quattro finestre rettangolari con cornici in pietra dotate di davanzali.

Resti di almeno quattro pilastri medievali in verrucano sono visibili sulla facciata.
