COMUNE DI PISA - Ufficio Centro Storico

Scheda di indagine degli immobili aventi carattere architettonico e urbanistico significativo o con presenza di condizioni di degrado come previsto dagli artt. 7 e 8 della L.R. 21-5-1980, n. 59.

- 1) EVENTUALE NOMINAZIONE DELL'EDIFICIO.....
..... CASA MINIATI
- 2) EDIFICIO VINCOLATO AI SENSI DELLA LEGGE 1089/1939 (prot., Soprintendenza n°..... 79.....)

CASA "MINIATI"

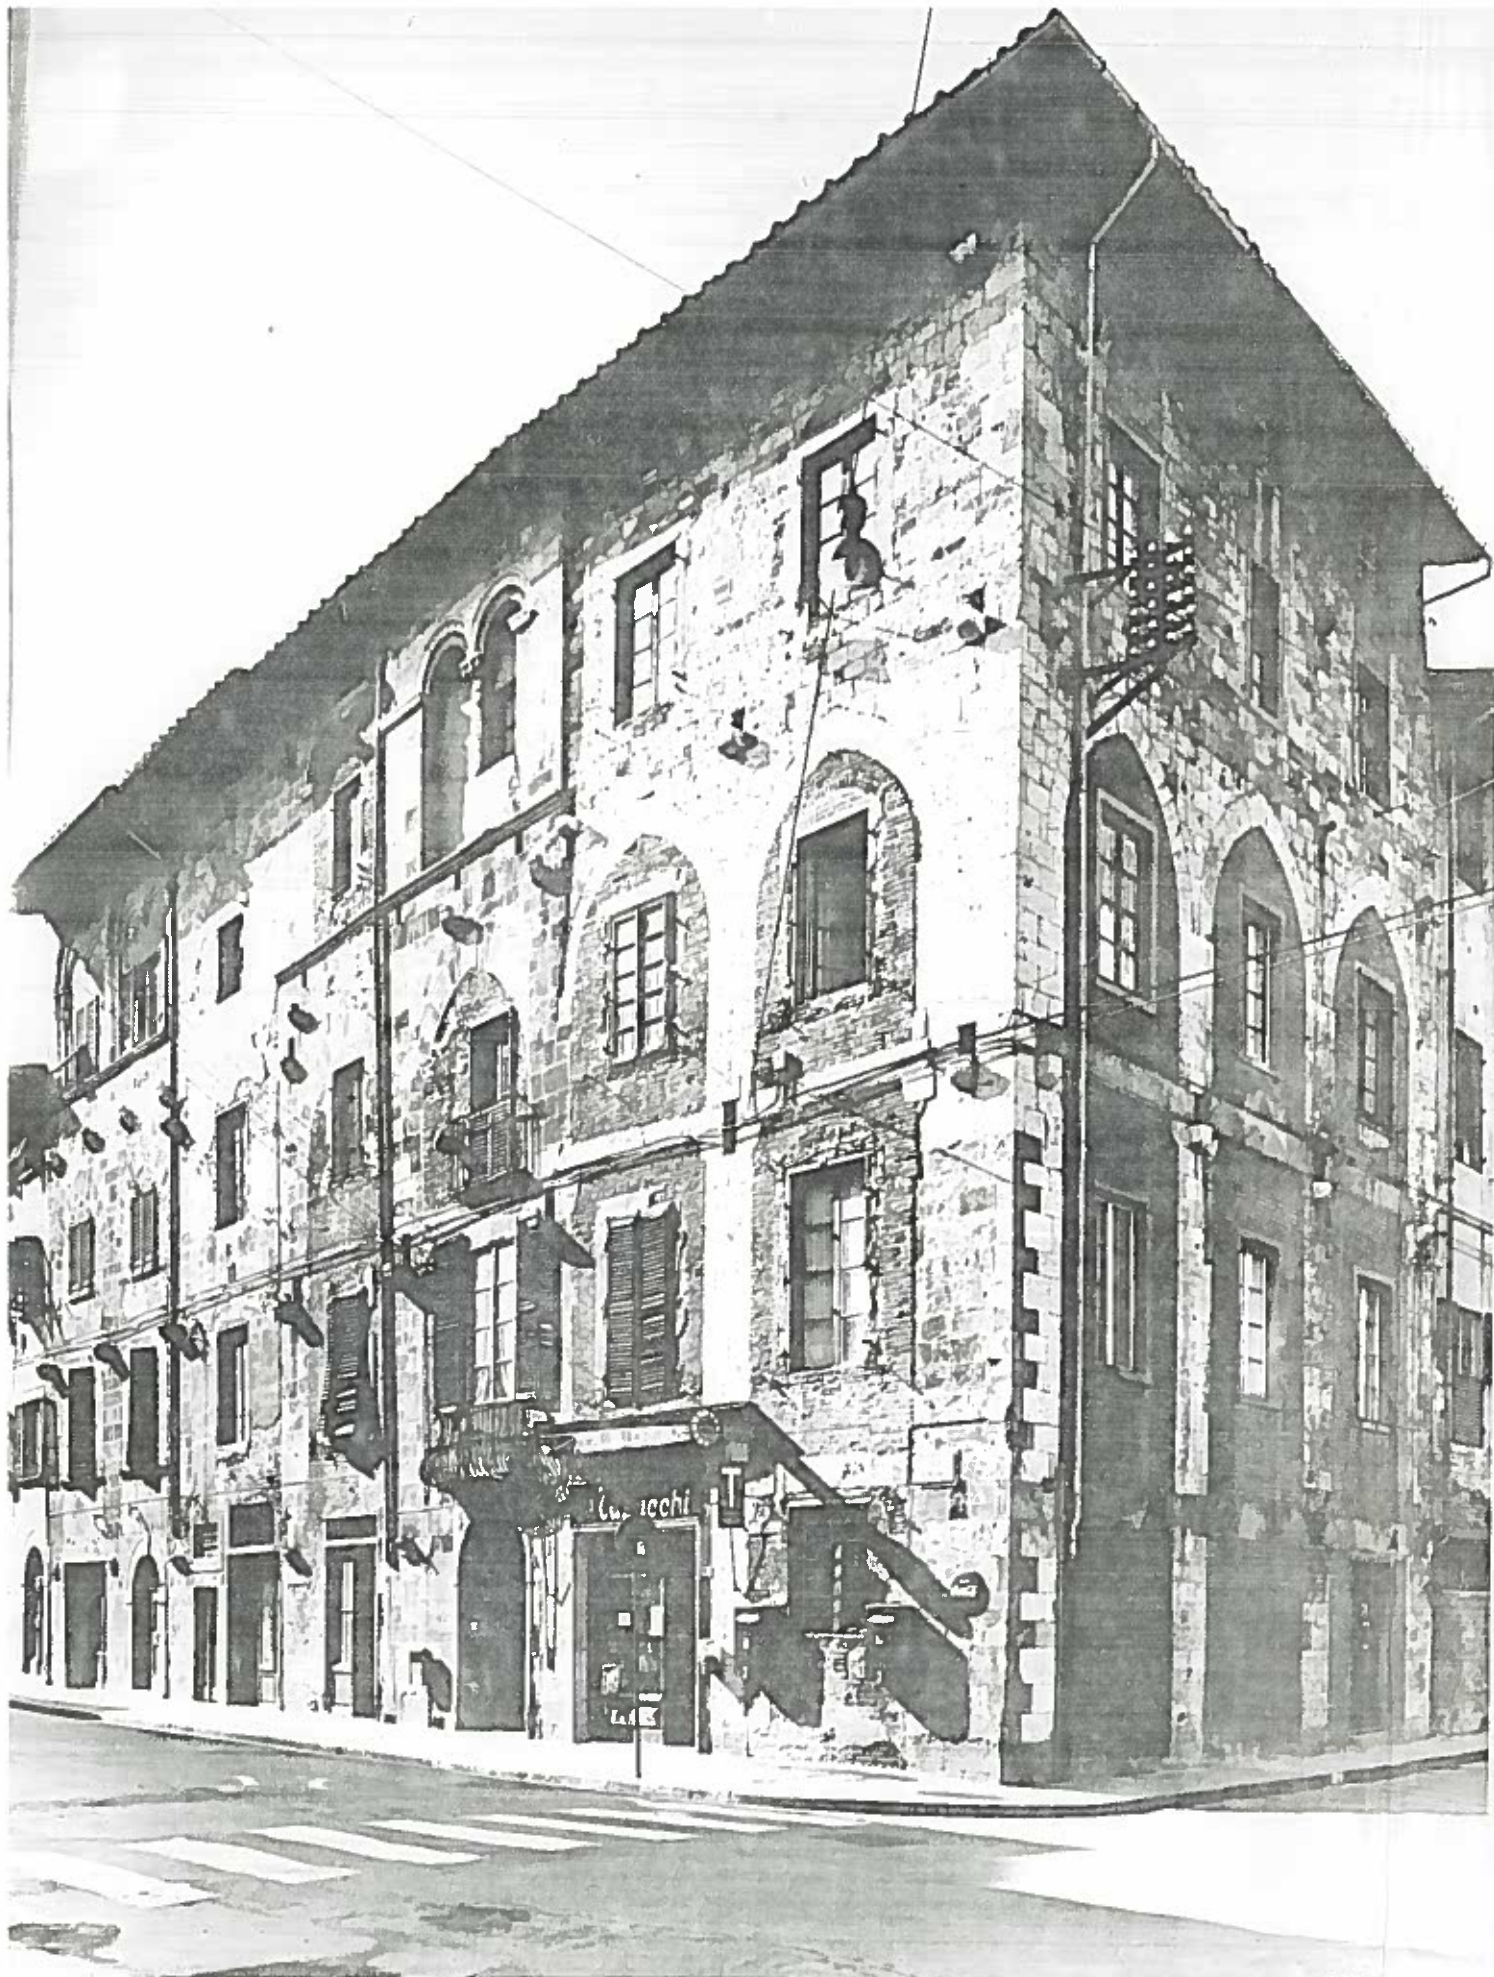
VIA S MARCA NN 47/49/51 ISORATO ~~Foto~~ 178/2 NEGATIVO 13992

D) Via S. Maria: n° 43-51, 8 pilastri di verrucano tutti collegati a pt. da un architrave della stessa pietra, tranne che tra il 3° e il 4° e tra il 4° e il 5°; lo stesso si dica per il 1° p., tranne che tra il 3° e il 4°: tra questi ultimi infatti si intravede un arco ribassato in cotto, mentre tra il 4° e il 5° vi è un arco di scarico di epoca posteriore. Al 2° p. tutti i pilastri sono collegati tra loro da 6 archi a sesto acuto di verrucano, tranne il 3° e il 4° che sono collegati da un arco ribassato in cotto con ghiera semplice non aggettante. Ogni pilastro, a pt. e al 1° p., presenta in corrispondenza dei piani di inserimento degli architravi, oltre che mensole laterali, su cui poggiano gli architravi, anche mensole sporgenti, che specie al 1° p., presentano al di sopra grossi fori rettangolari. Al di sopra degli archi di verrucano vi è cortina continua di muro a conci regolari; nonchè 4 mensole a gancio ciascuno, per le prime due coppie di archi; mentre per la terza coppia ne ha tre sporgenti. Al 3° p., al di sopra della prima coppia di archi, traccia di marcapiano della stessa pietra scanalato; indi muro continuo a conci regolari in cui si aprono due bifore con archi di scarico collegati: esse hanno arco a tutto sesto ed archetti simili con cornice scanalata sul piano d'imposta. Tanto l'arco quanto gli archetti hanno ghiera scanalate. Non visibili le colonne delle bifore.

Sul 3° e 4° pilastro si imposta sempre al 3° p. un arco a sesto acuto di verrucano con cortina superiore a conci ben rifiniti nella quale si infiggono tre mensole a gancio. Sulla seconda coppia di archi muro continuo a conci di verrucano, con marcapiano scanalato, vi si aprono due bifore in marmo con archetti che si impostano su una cor

nice aggettante comune alle due bifore e su colonne di marmo con capitello e cornici laterali aggettanti; cortina superiore a muro di verrucano. Della 1° bifora si notano soltanto le cornici di imposta e i resti della ghiera appartenente agli archetti. Sulla 3° coppia di archi vi è muro continuo a conci della stessa pietra; in esso a causa dell'apertura successiva di 4 finestre rettangolari non si scorge la presenza dell'antica finestrata. Presenza presso il tetto di *4 mensole a gancio.*

D) Via Volta: 4 pilastri di verrucano (di cui il 1° fa angolo con via S. Maria) collegati a pt. e al 1° p. da 3 architravi ciascuno; presenza di fori rettangolari di mensole laterali e sporgenti della stessa pietra a 1° p. Al 2° p. i pilastri sono collegati da 3 archi a sesto acuto. Al disopra la costruzione prosegue a cortina continua di muro a conci regolari; 4 mensole sporgenti a livello degli archi; al 3° p. al di sopra di queste ultime 4 mensole a gancio.

Sempre al 3° p. al di sopra del 1° arco, si apre una monofora con arco a tutto sesto poggiante su piedritti. Come si è già notato nella facciata che da su via S. Maria, in questo piano si nota l'inserimento posteriore di finestre rettangolari; nonostante questo si può affermare che in via Volta almeno, dovevano aprirsi in corrispondenza dei vani occupati dalle finestre posteriori, almeno altre due monofore.
