COMUNE DI PISA - Ufficio Centro Storico

Scheda di indagine degli immobili aventi carattere architettonico e urbanistico significativo o con presenza di condizioni di degrado come previsto dagli artt. 7 e 8 della L.R. 21-5-1980, n. 59.

Via e/o Piazza S. MARIA

n° 80-...86

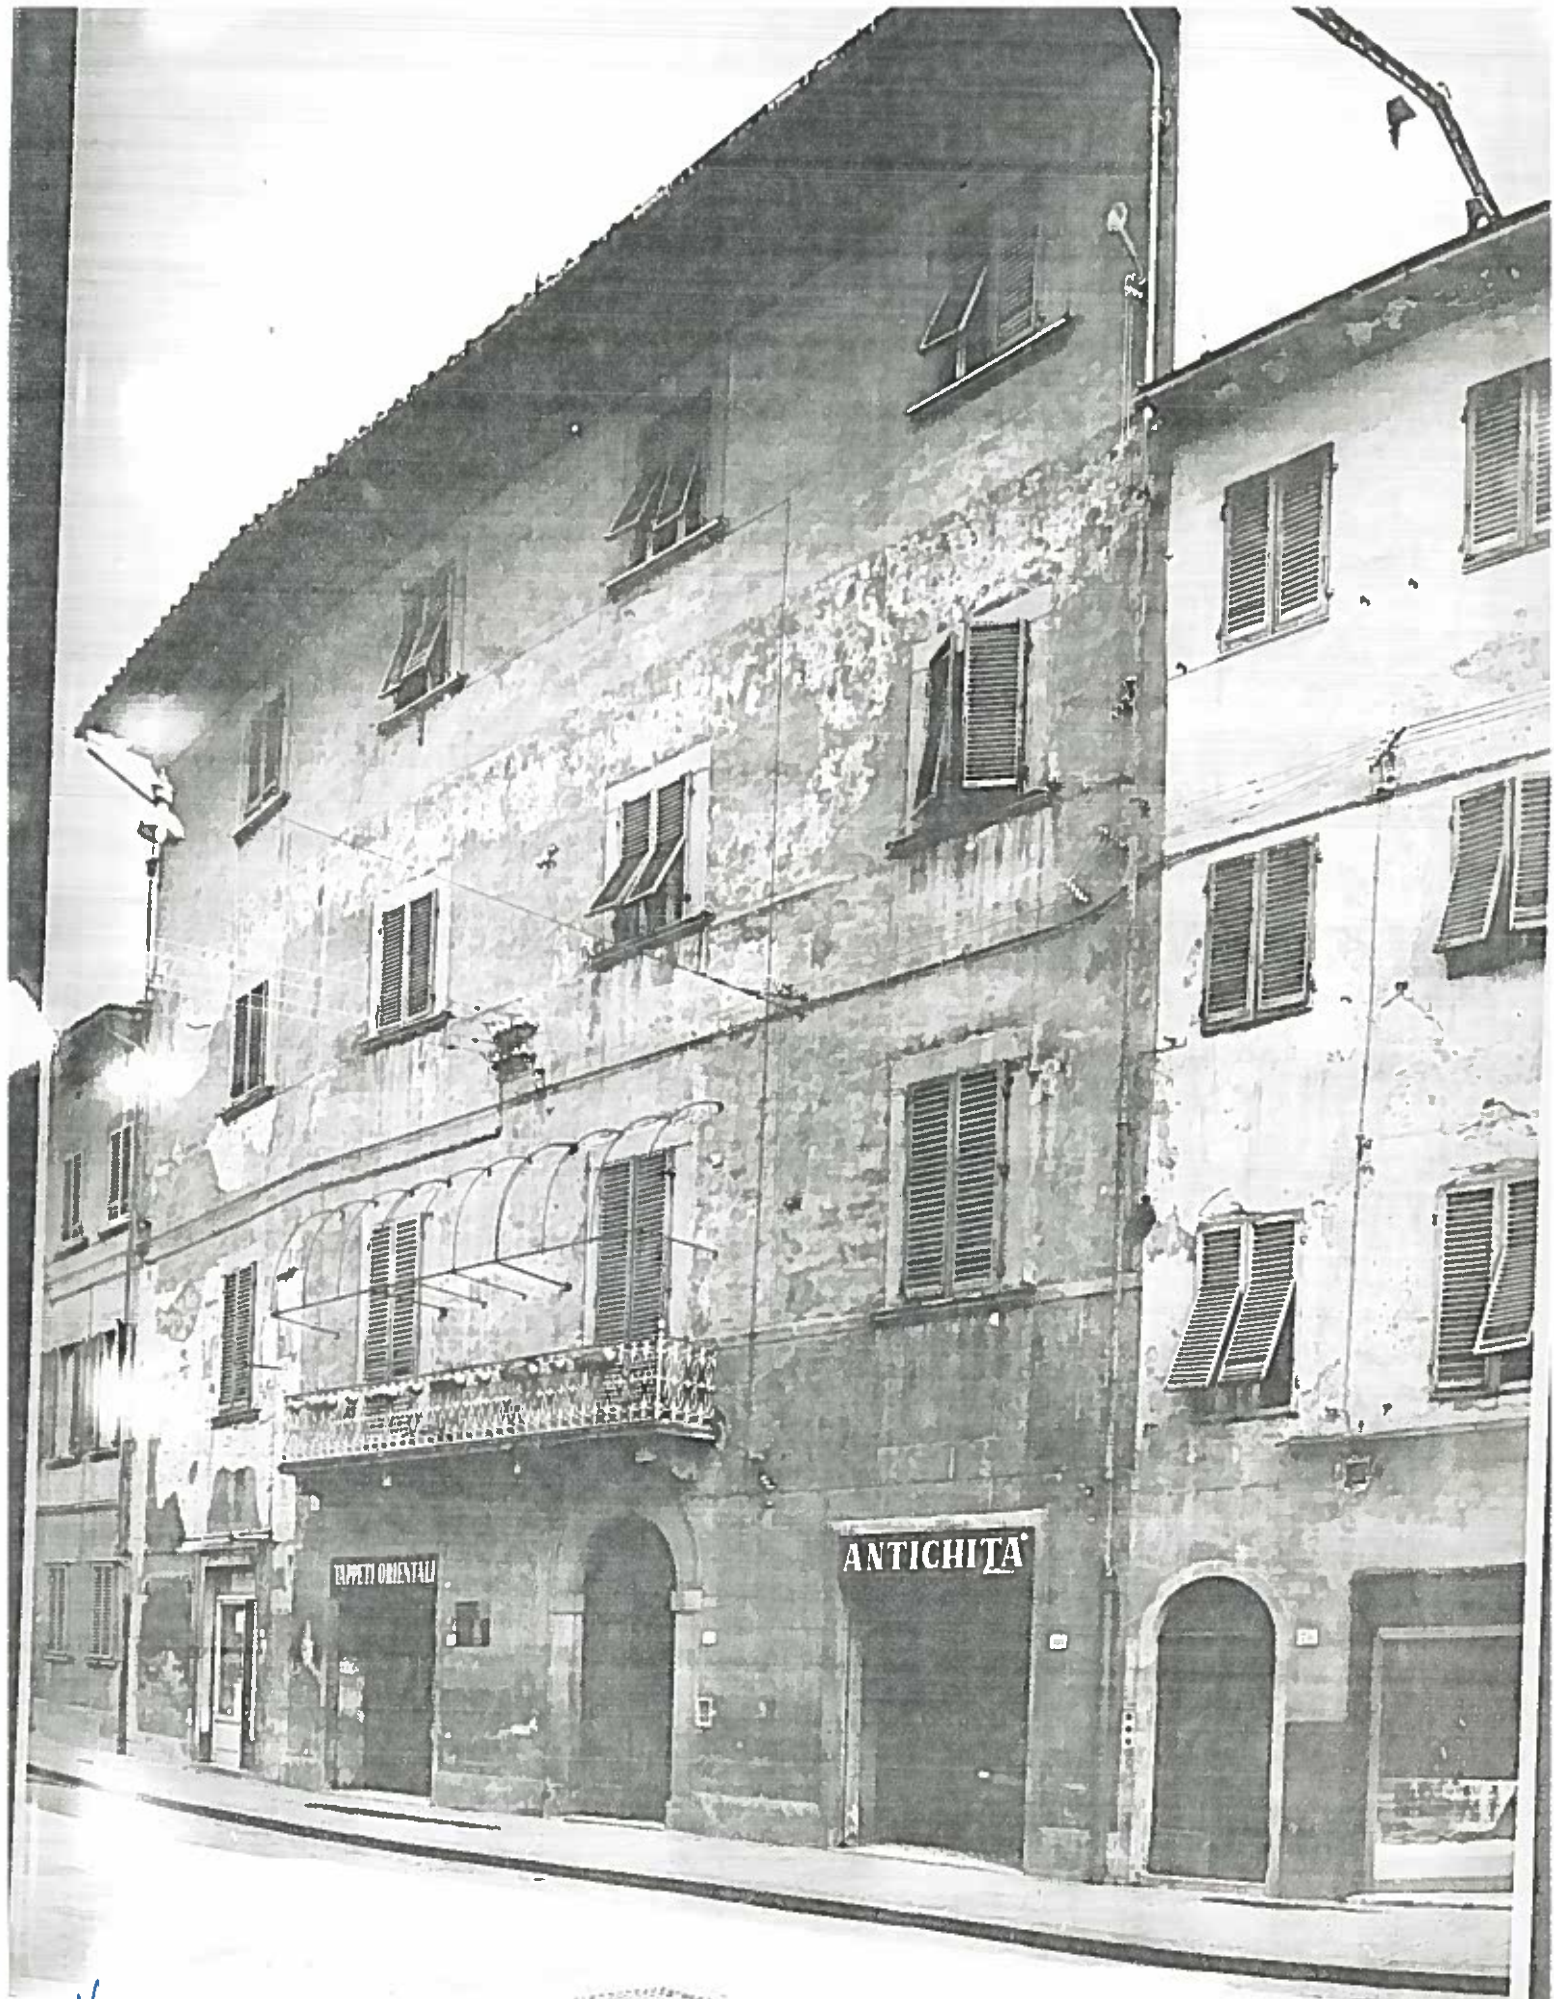
VIA S. MARIA DAL 80 AL 86 ISCHIATO 59 NEGATIVO 14018

Al primo piano il tono in corso lavori di ristrutturazione.
 7/99 Superficie sul tetto + fociate manomessa al PT

E) Via S.Maria: n° 86, tre pilastri di verrucano che giungono fino al 1° p. e continuano probabilmente in mattoni. Sono collegati a pt. e 1° p. da architravi di verrucano poggianti su mensole laterali. Quelle visibili tra i primi due pilastri a pt. sono lavorate.
