COMUNE DI PISA - Ufficio Centro Storico

Scheda di indagine degli immobili aventi carattere architettonico e urbanistico significativo o con presenza di condizioni di degrado come previsto dagli artt. 7 e 8 della L.R. 21-5-1980, n. 59.

Quartiere S. MARIA Sezione di censimento _____
Foglio catastale n° 124 Particella/e n° 5
Via e/o Piazza TAVOLERA n° 17
altri eventuali accessi Vico S. MARGHERITA 9

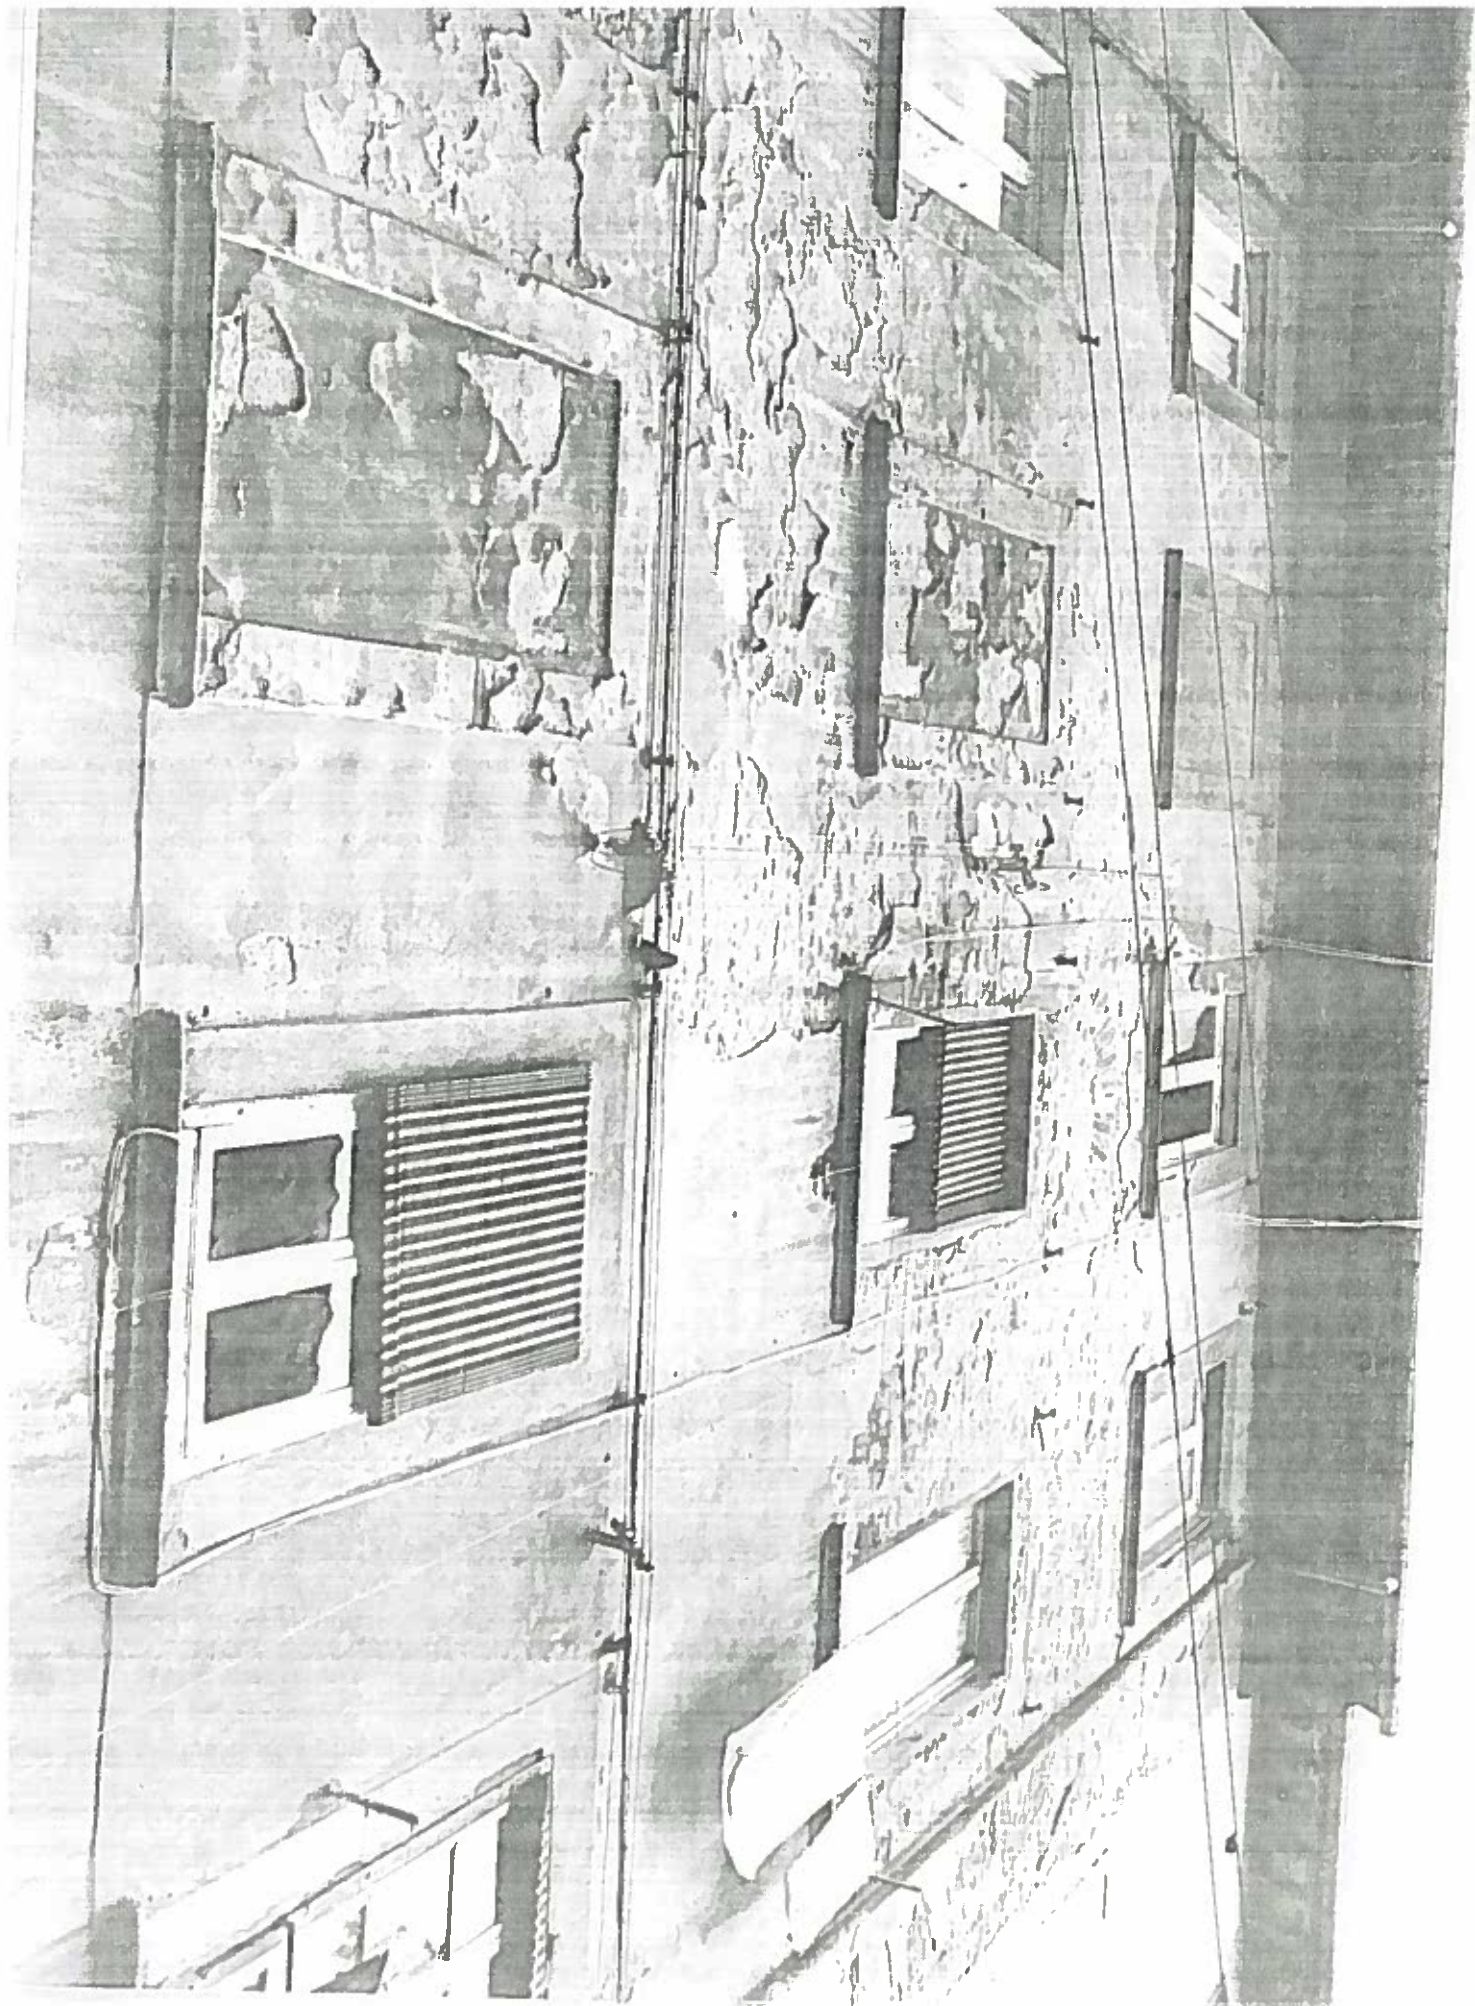
VIA TAVOLERIA N° 17 (parte sup.) ISOLATO 194/5 NEG. 19215

Edificio di tre piani, alto circa mt. 20 con facciata (in pessimo stato
di conservazione), lunga mt. 12 circa.

Al pt., portale archeggiato a tutto sesto con cornice a bozze non ag-
gettanti, fiancheggiato da due finestre (una per parte) rettangolari
con grata in ferro e con cornice in pietra.

Al primo, al secondo e al terzo piano, tre ordini di tre finestre ret-
tangolari con cornici in pietra dotate di davanzali.

La copertura, del tipo a capanna, si adagia su un cornicione arroton-
dato.

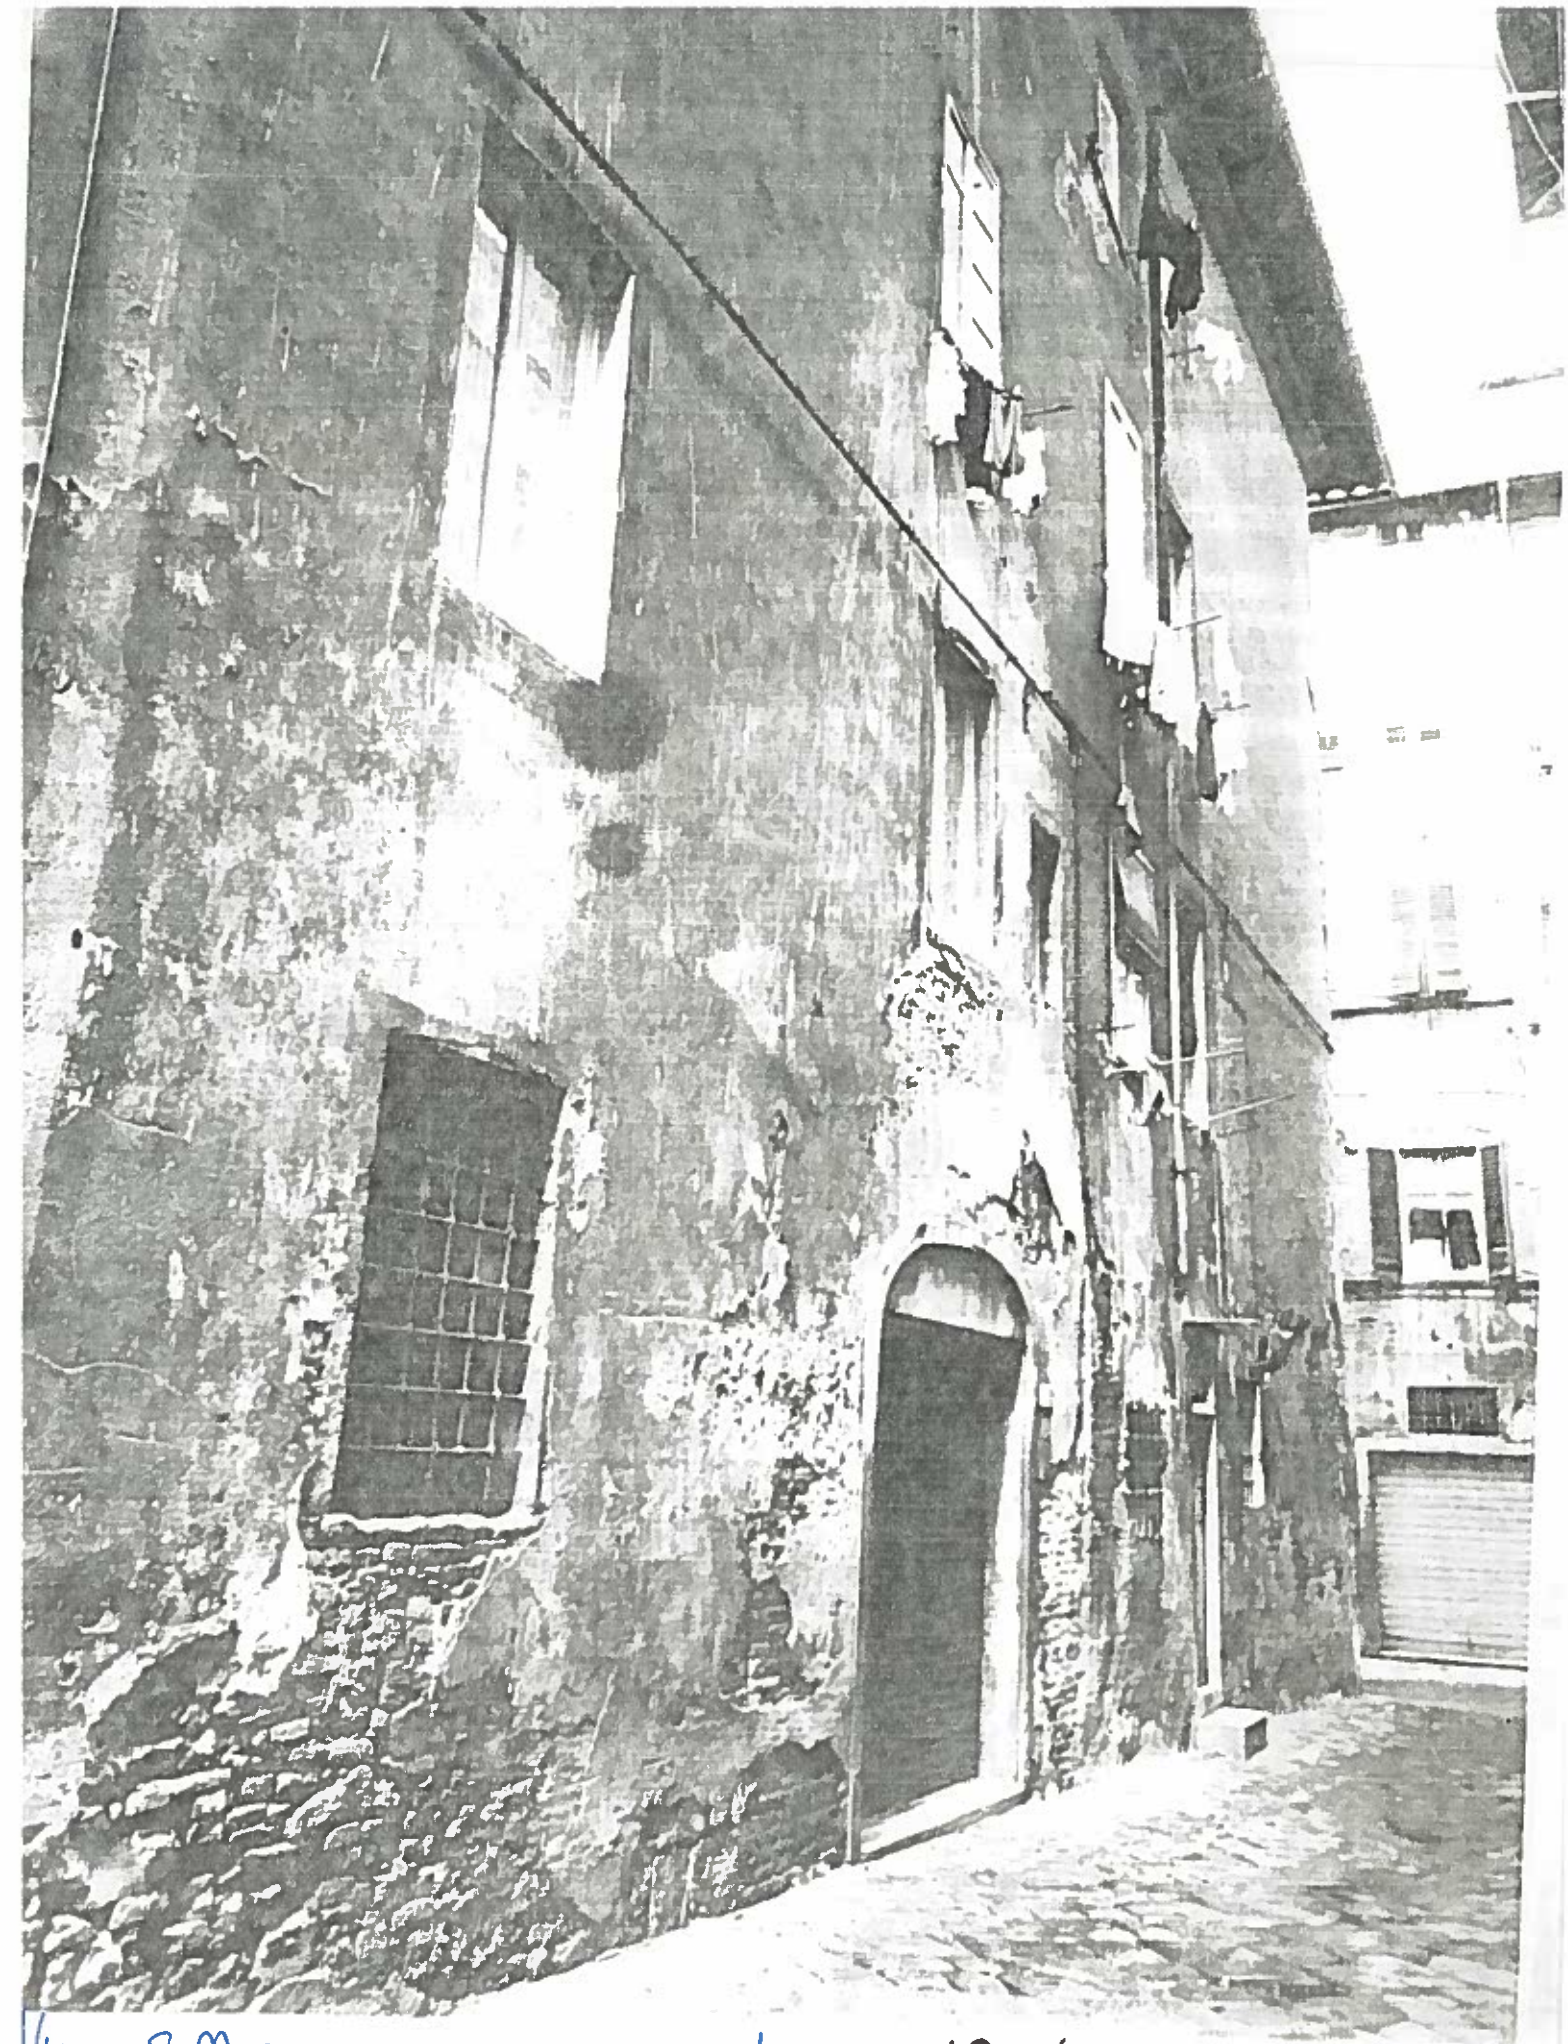
ISOUATO 124/5 NEGATIVO 19316

Vicolo S. MARGHERITA 5

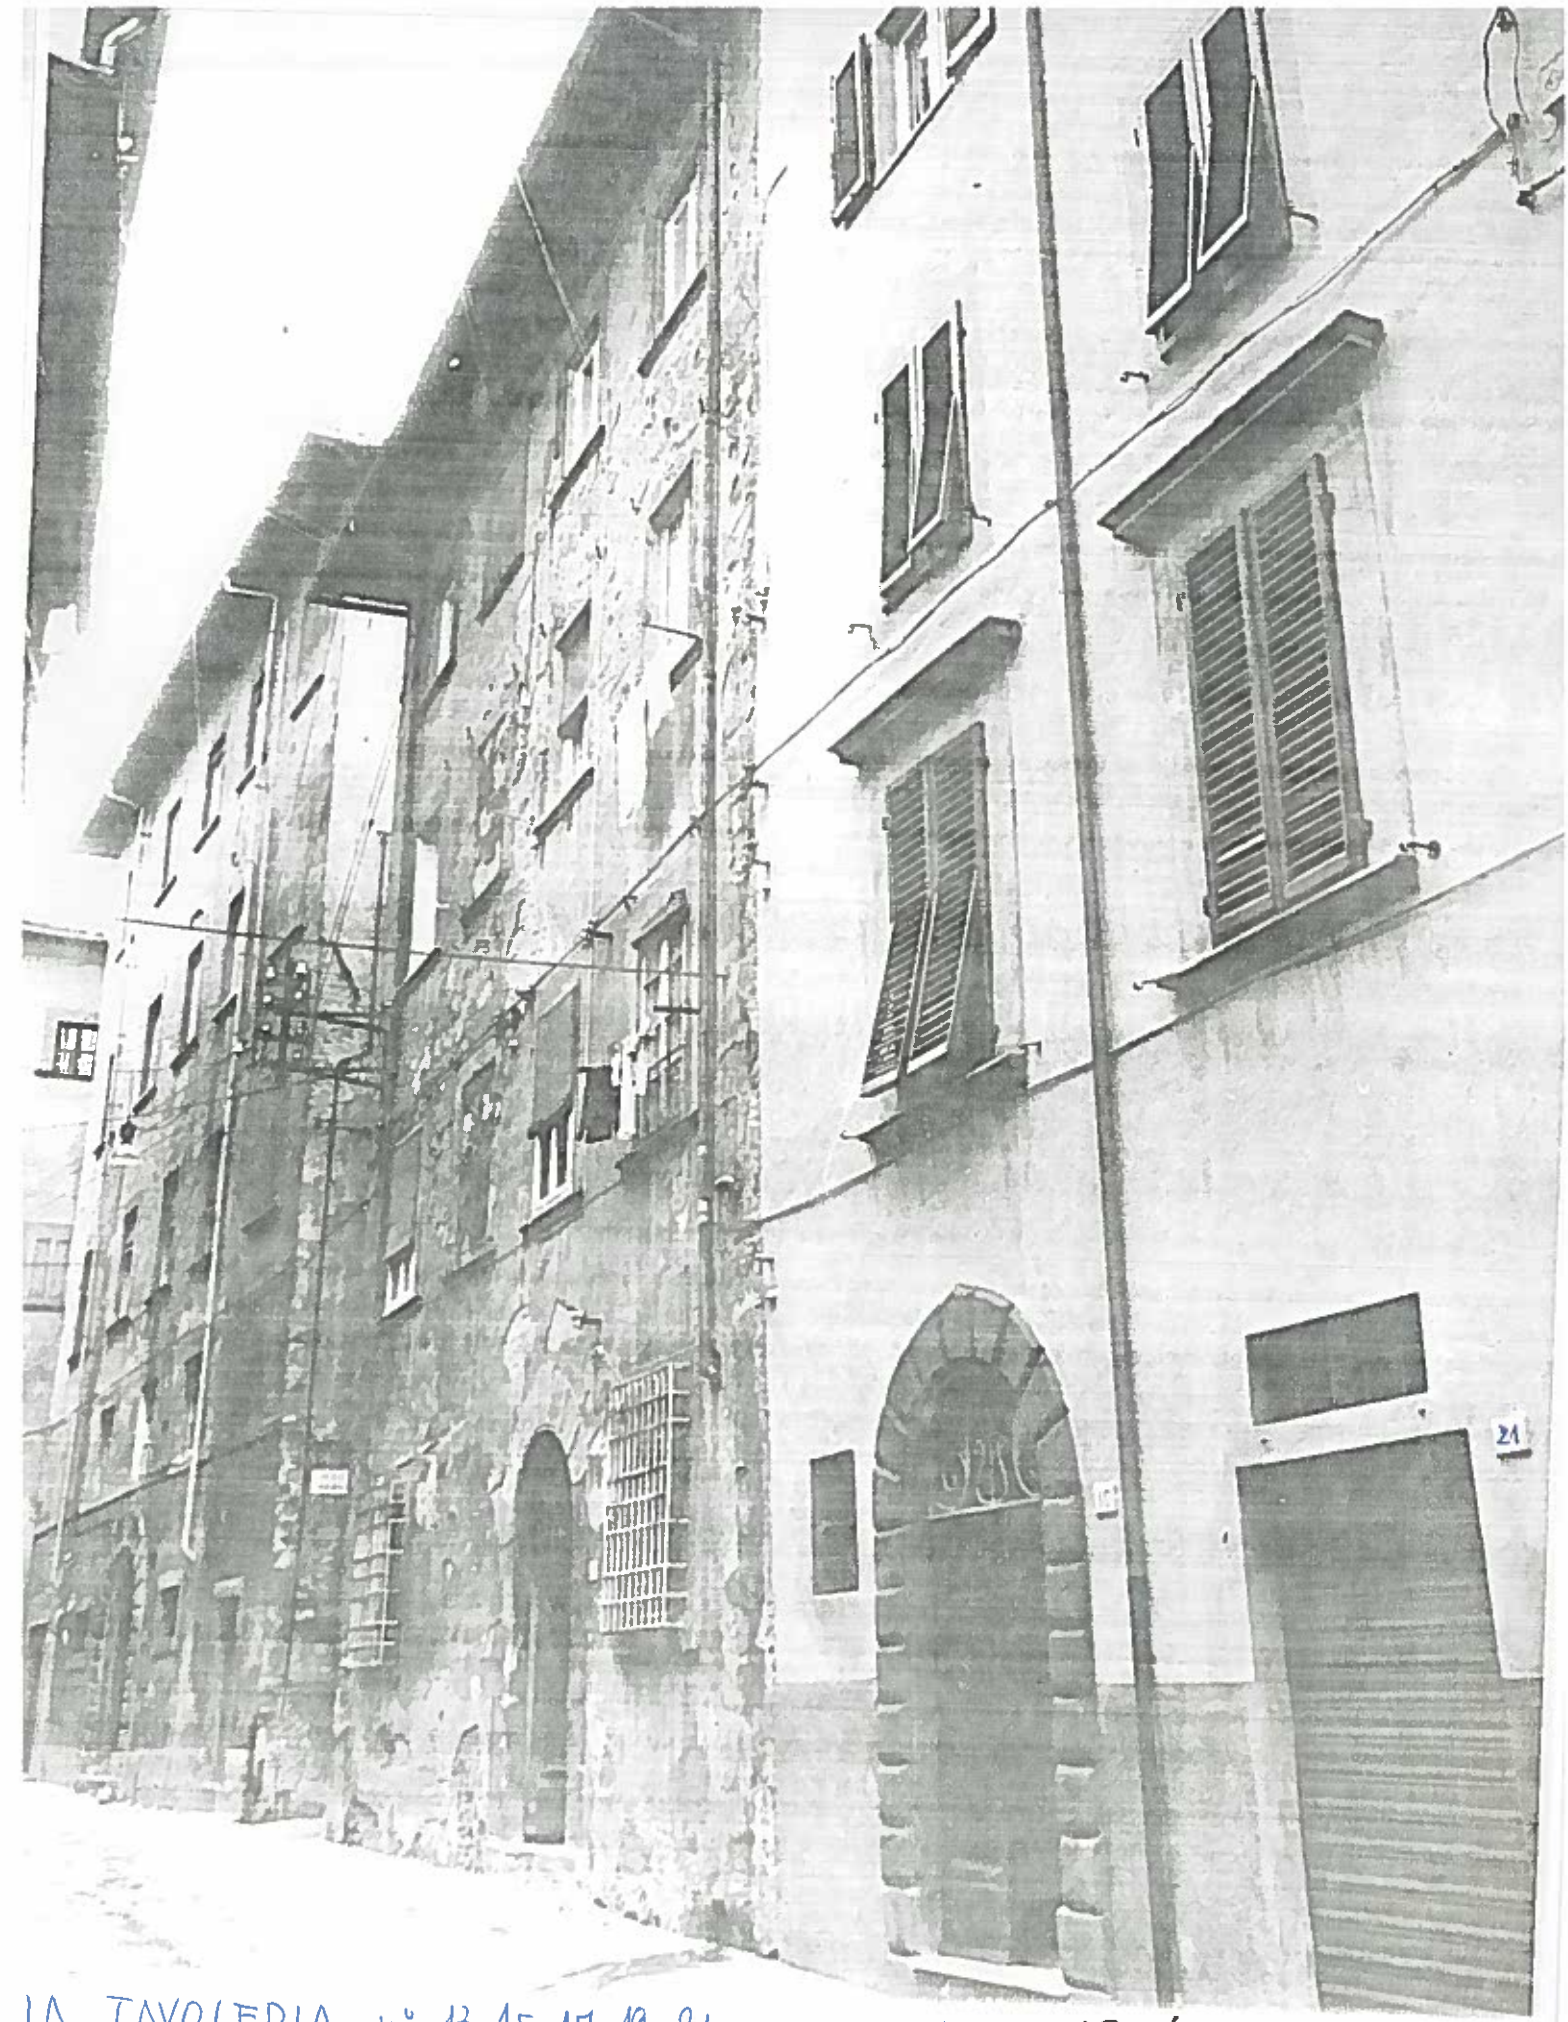
ISOLATO 194/5 NEG. 19214

IA TAVOLERIA n° 13-15-17-19-21

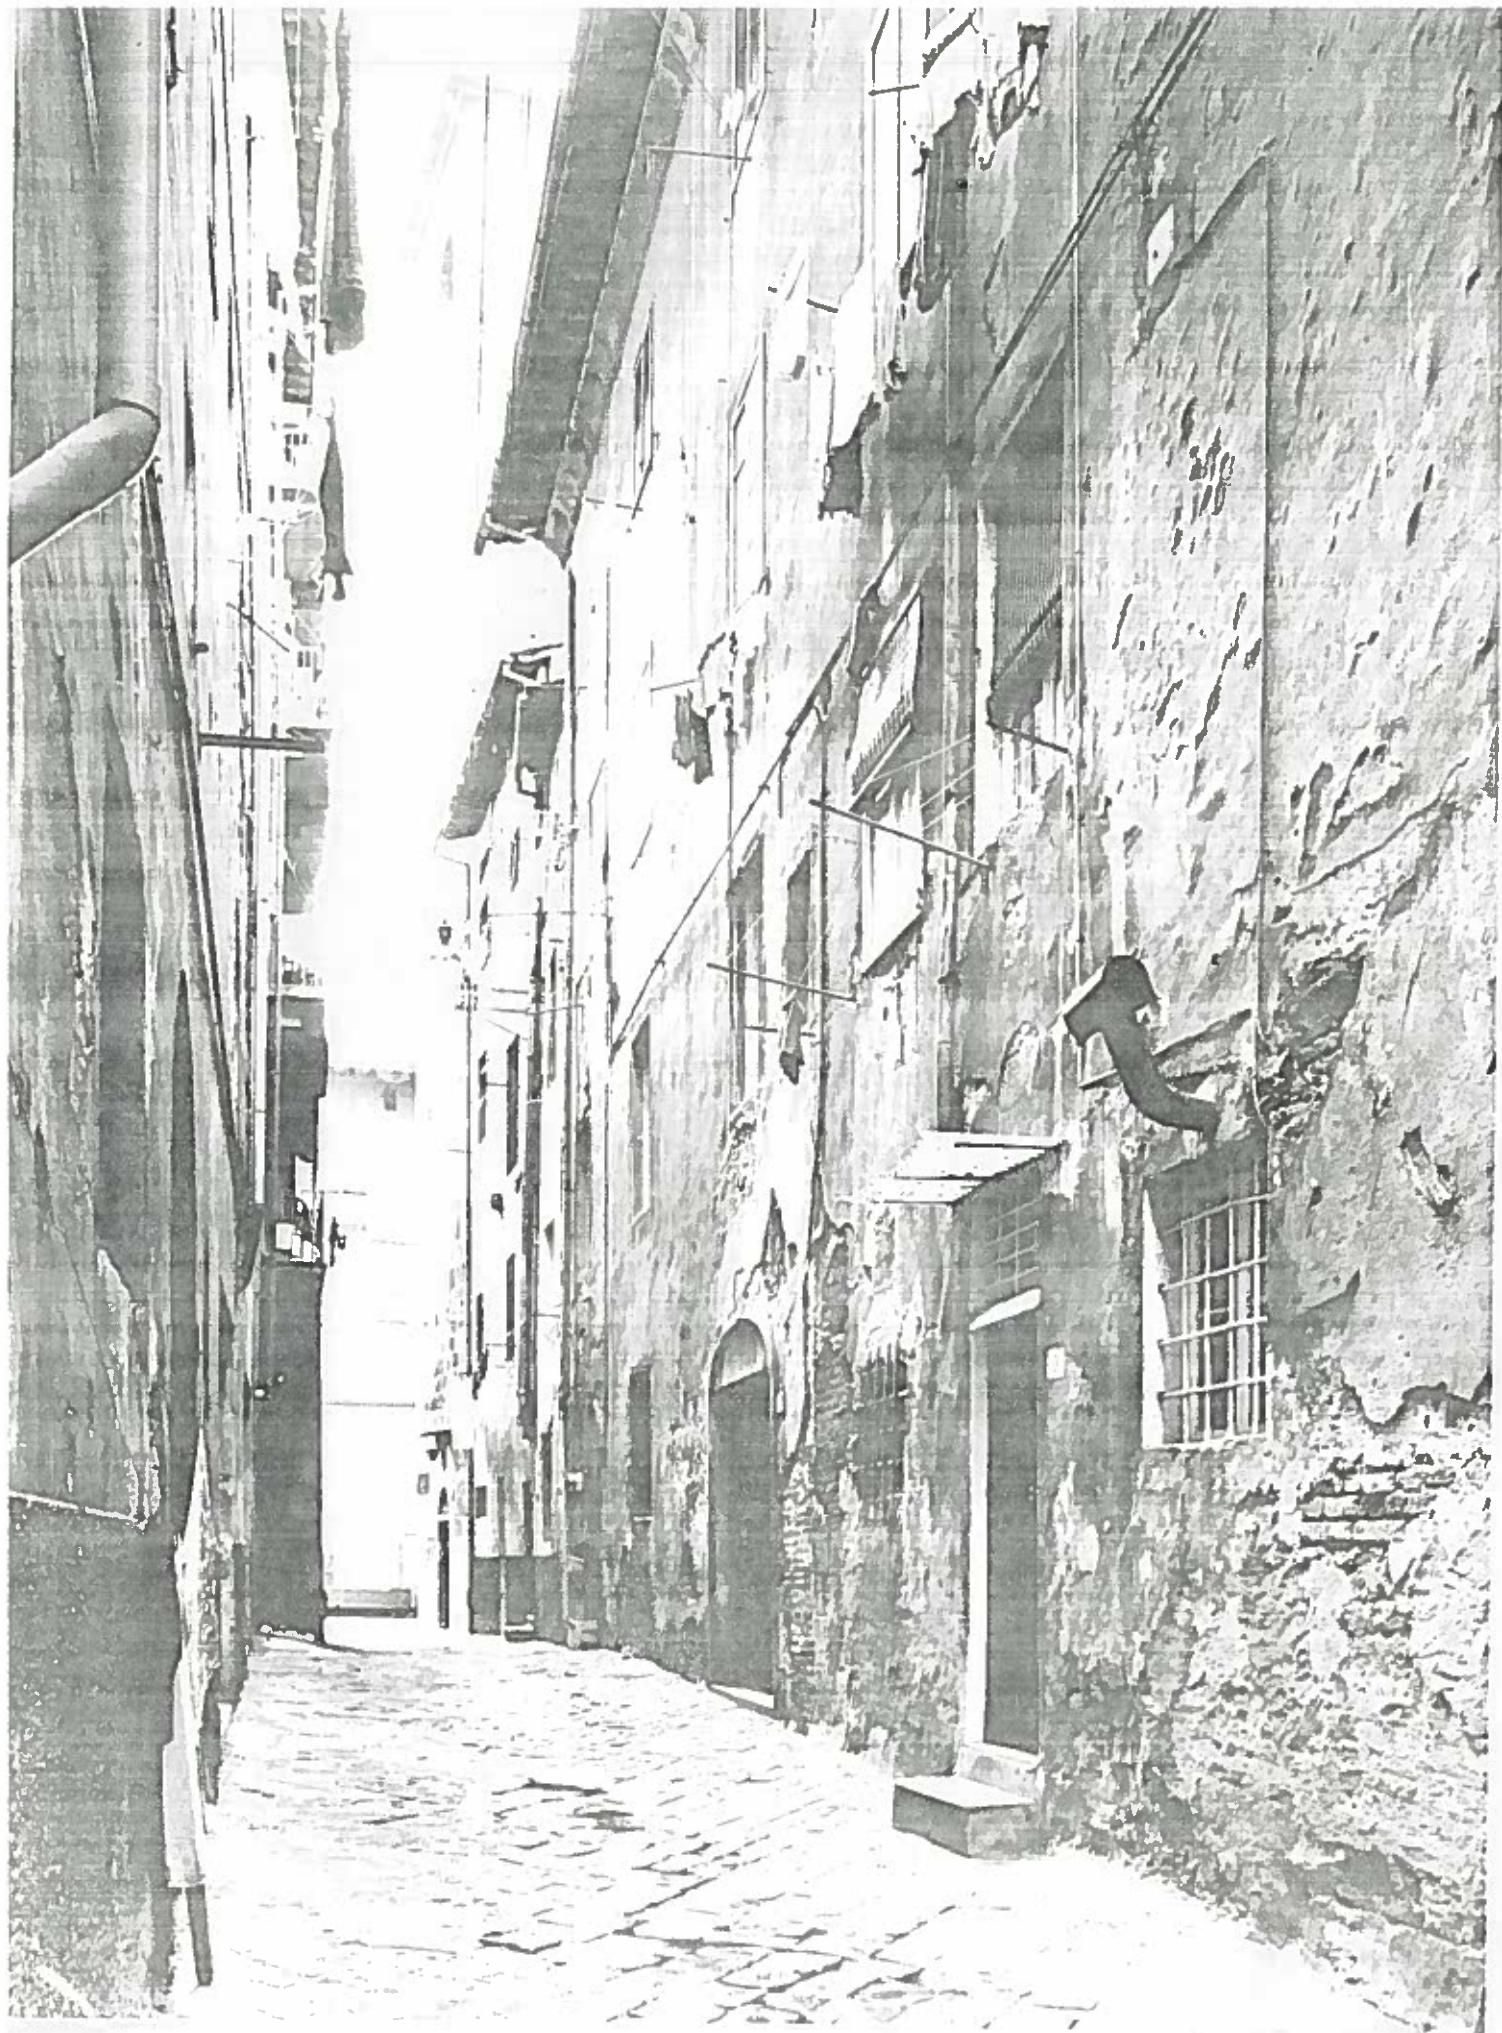
PISA VICOLO S. MARGHERITA n° 9-7-5-3 ISOLATO 194/5 NEG. 13983

A) Vicolo S.Margherita: n° 9-7, a metà pt. verso l'angolo con via Tavol
leria, un pilastro di verrucano a conci ben rifiniti e traccia di mu
ro a conci di pietra rozzi. Indi due pilastri di verrucano (compre-
si tra i predetti numeri civici e la costruzione accanto). La metà
superiore del pt. è in mattone, e si compone sia di pilastri che di
muro continuo: su uno dei quali si imposta un frammento di arco ri-
bassato in cotto.

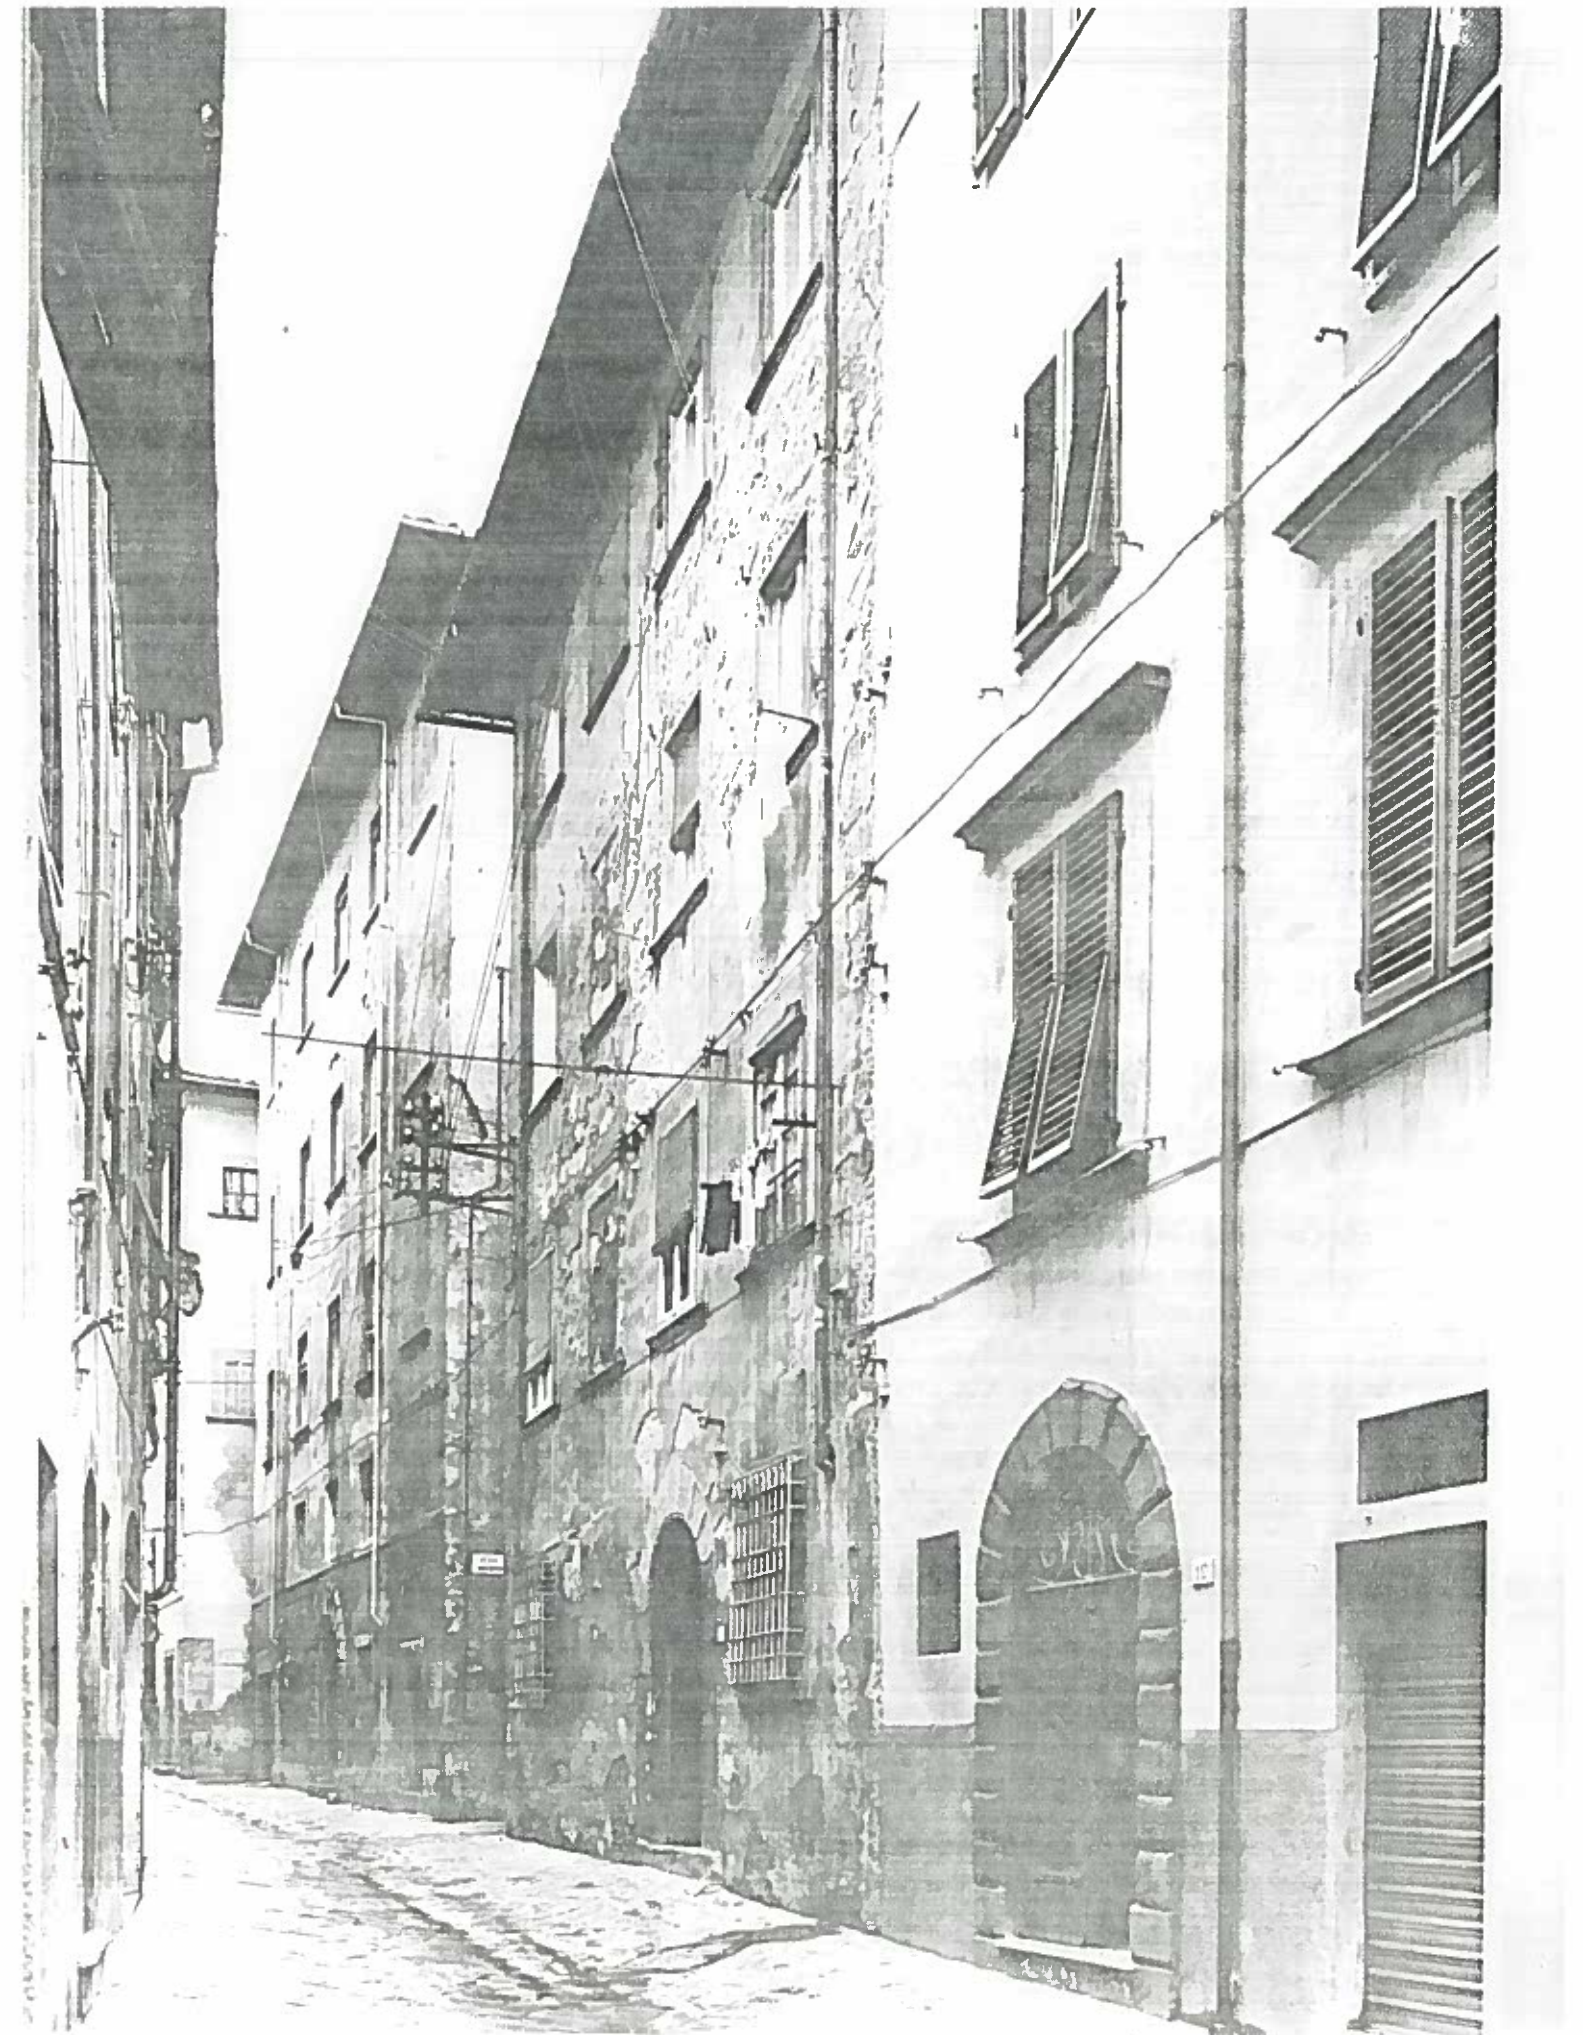
NEG. 14075

A) Via Tavolera: n° 17, a livello stradale traccia di tre pilastri di
verrucano, di cui uno angolare presso vicolo S.Margherita.

VIA TAVOLERIA n° 15-17-19
