Oggetto: Programma Verifica idraulica area Cep - Relazione idrologica ed idraulica - Certificazione

## PIANO PER L'EDILIZIA ECONOMICA E POPOLARE (PEEP 1995)

AREA n.7 : CEP BARBARICINA

**VERIFICA IDRAULICA DI UN TRATTO DEL FIUME ARNO  
AI SENSI DELLA DELIBERA CONSIGLIO REGIONALE  
N° 230 DEL 21 GIUGNO 1994 (ART. 7, COMMA 4)**

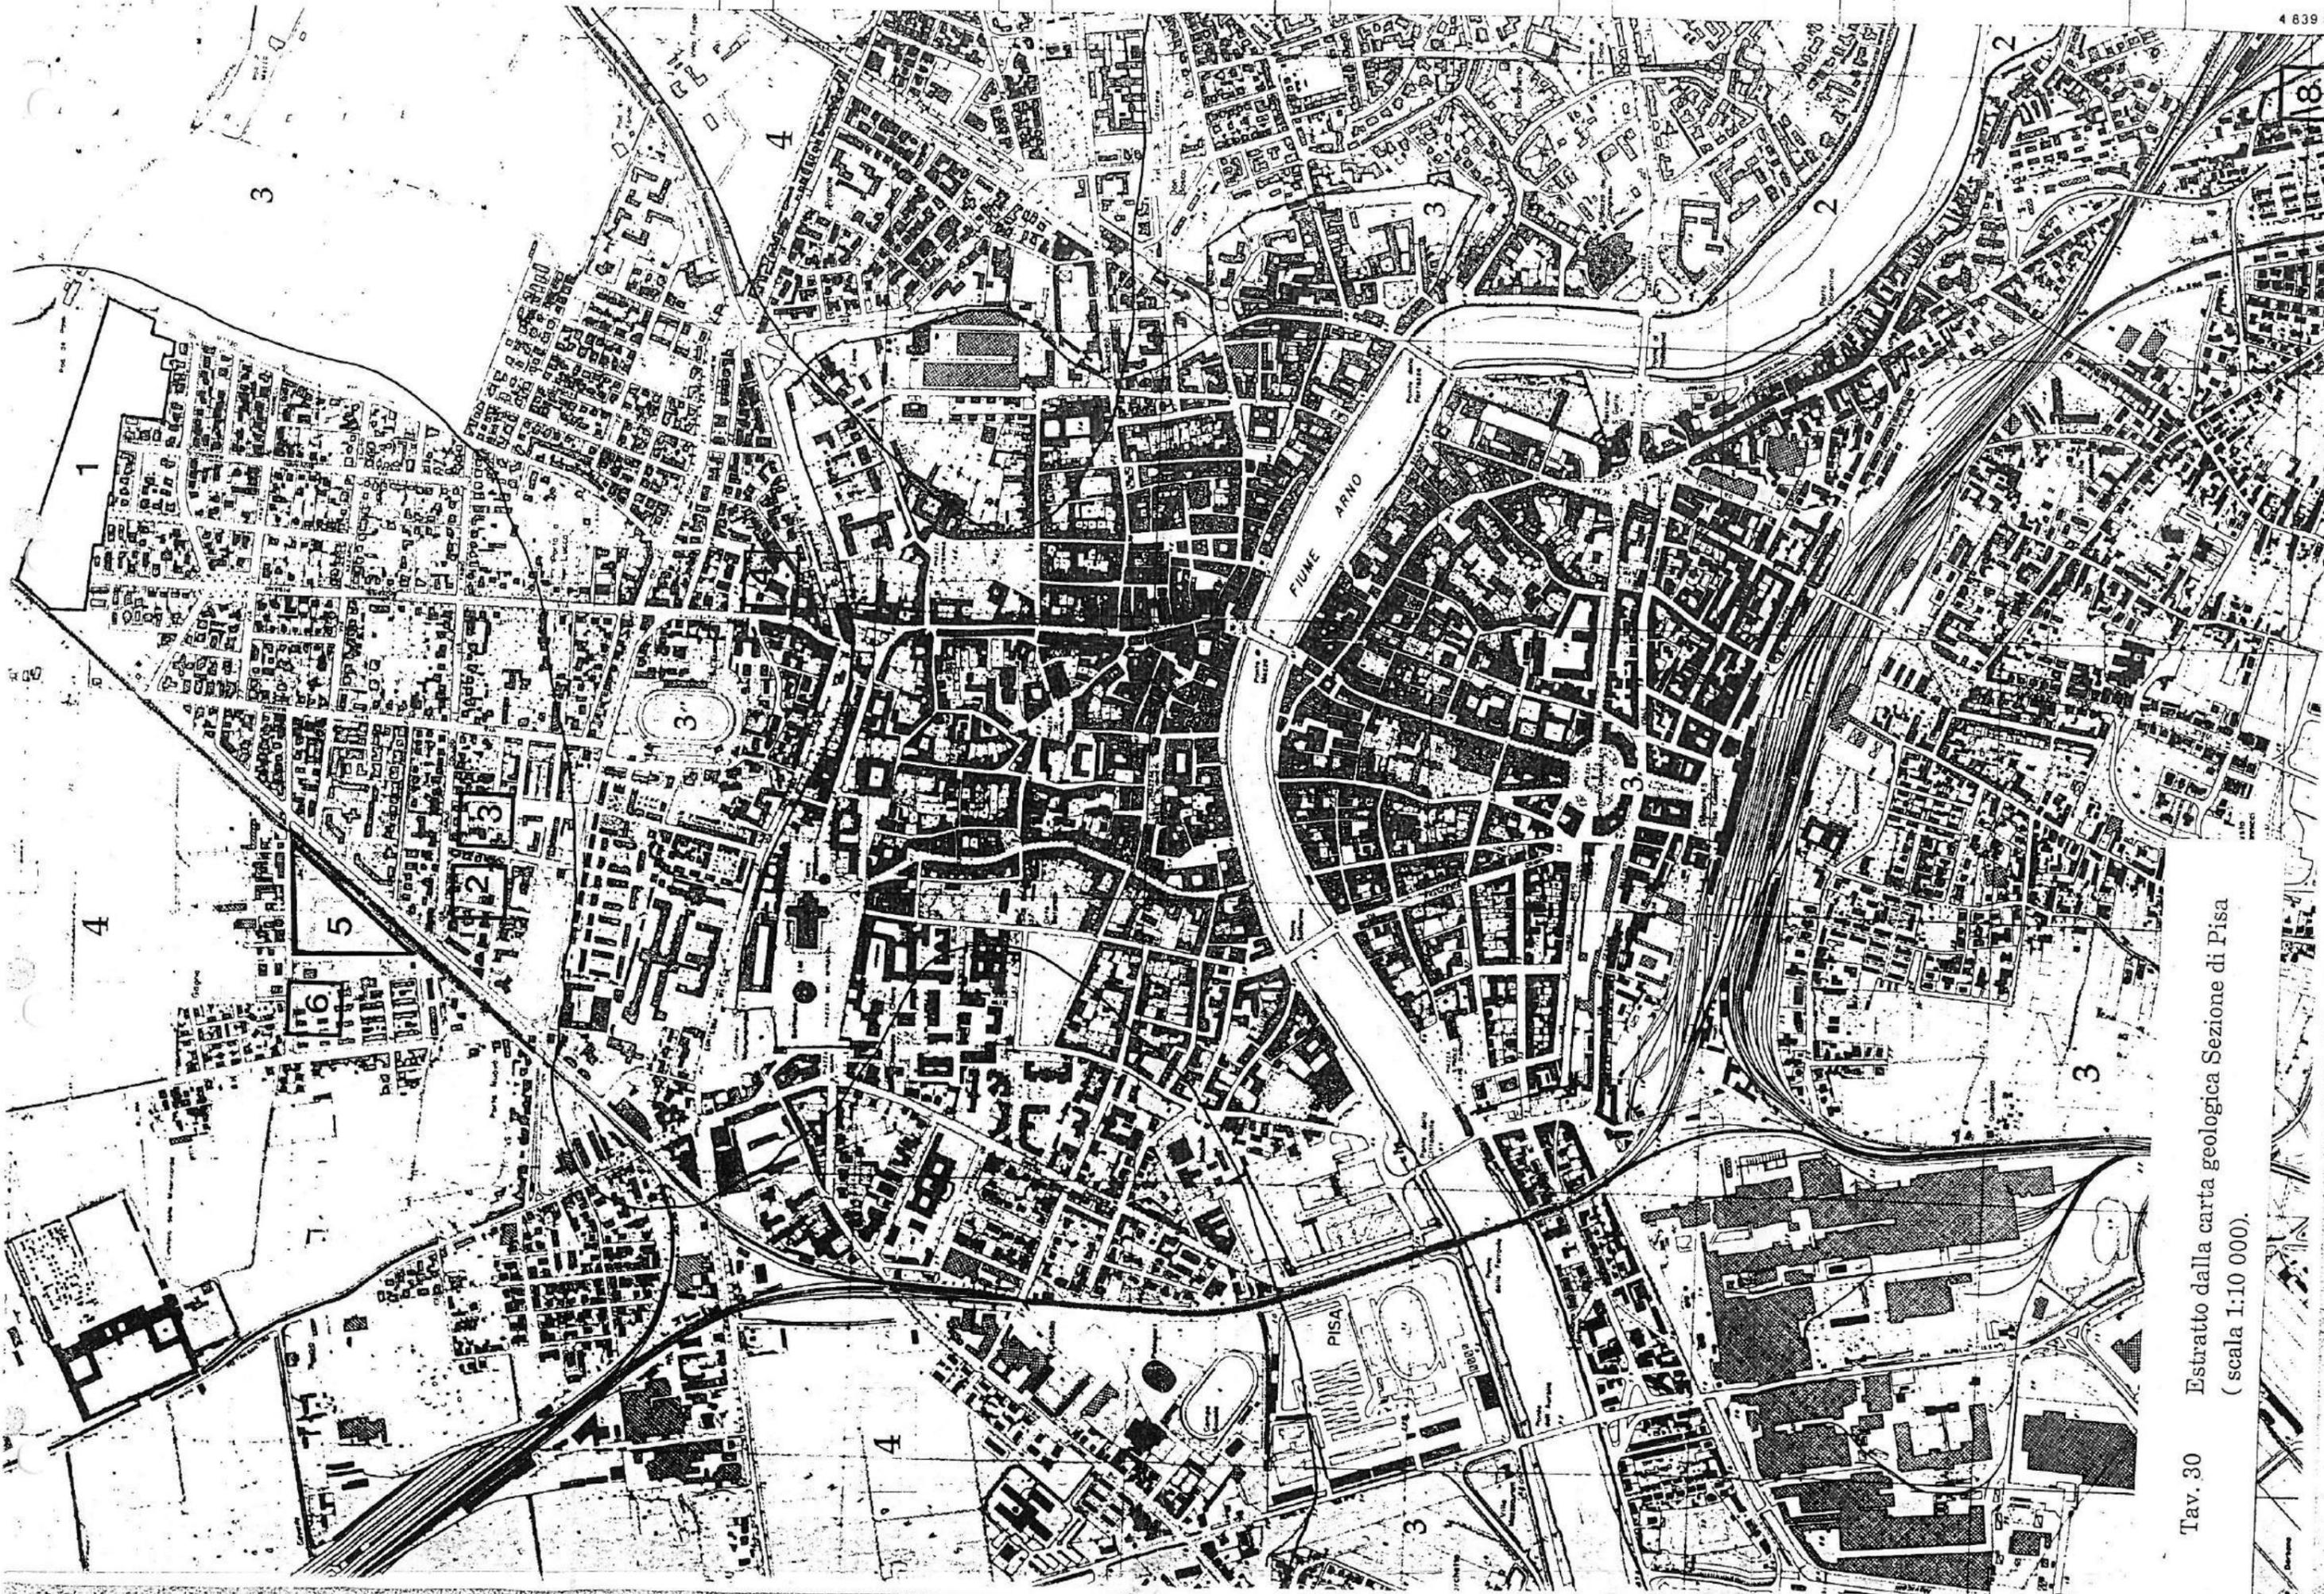
Tav. 30 Estratto dalla carta geologica Sezione di Pisa  
( scala 1:10 000).

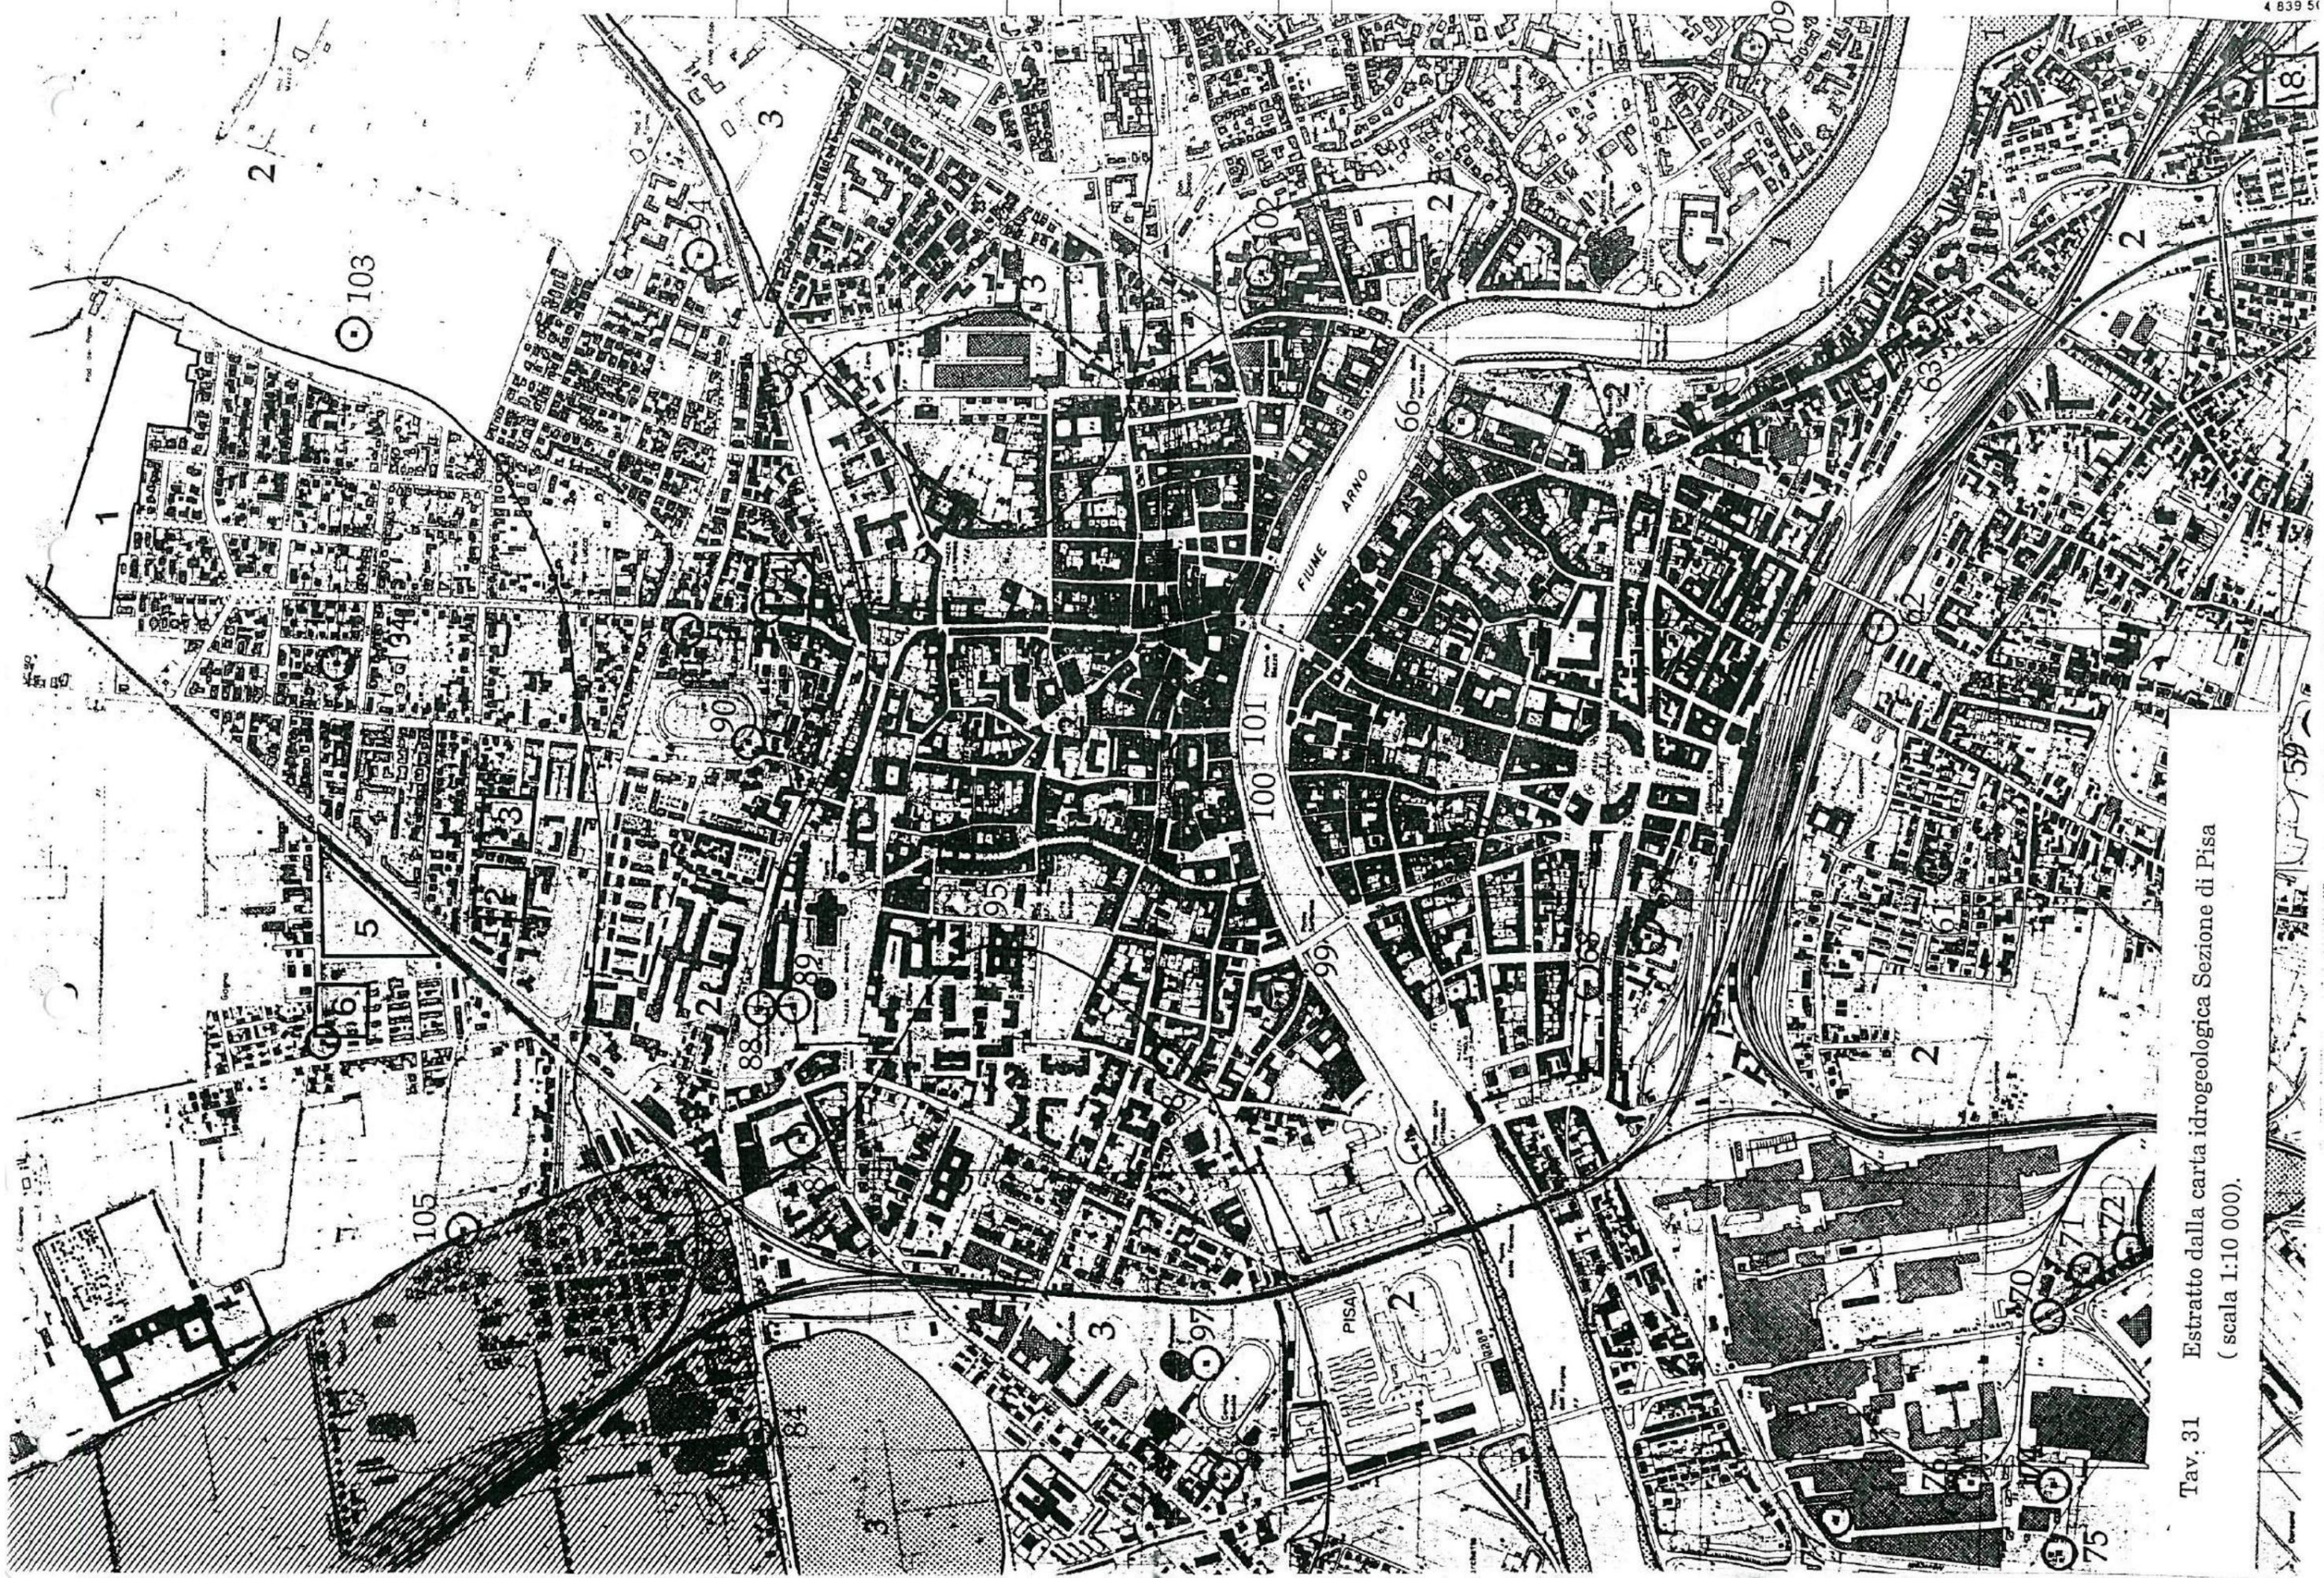
Tav. 31 Estratto dalla carta idrogeologica Sezione di Pisa  
(scala 1:10 000).

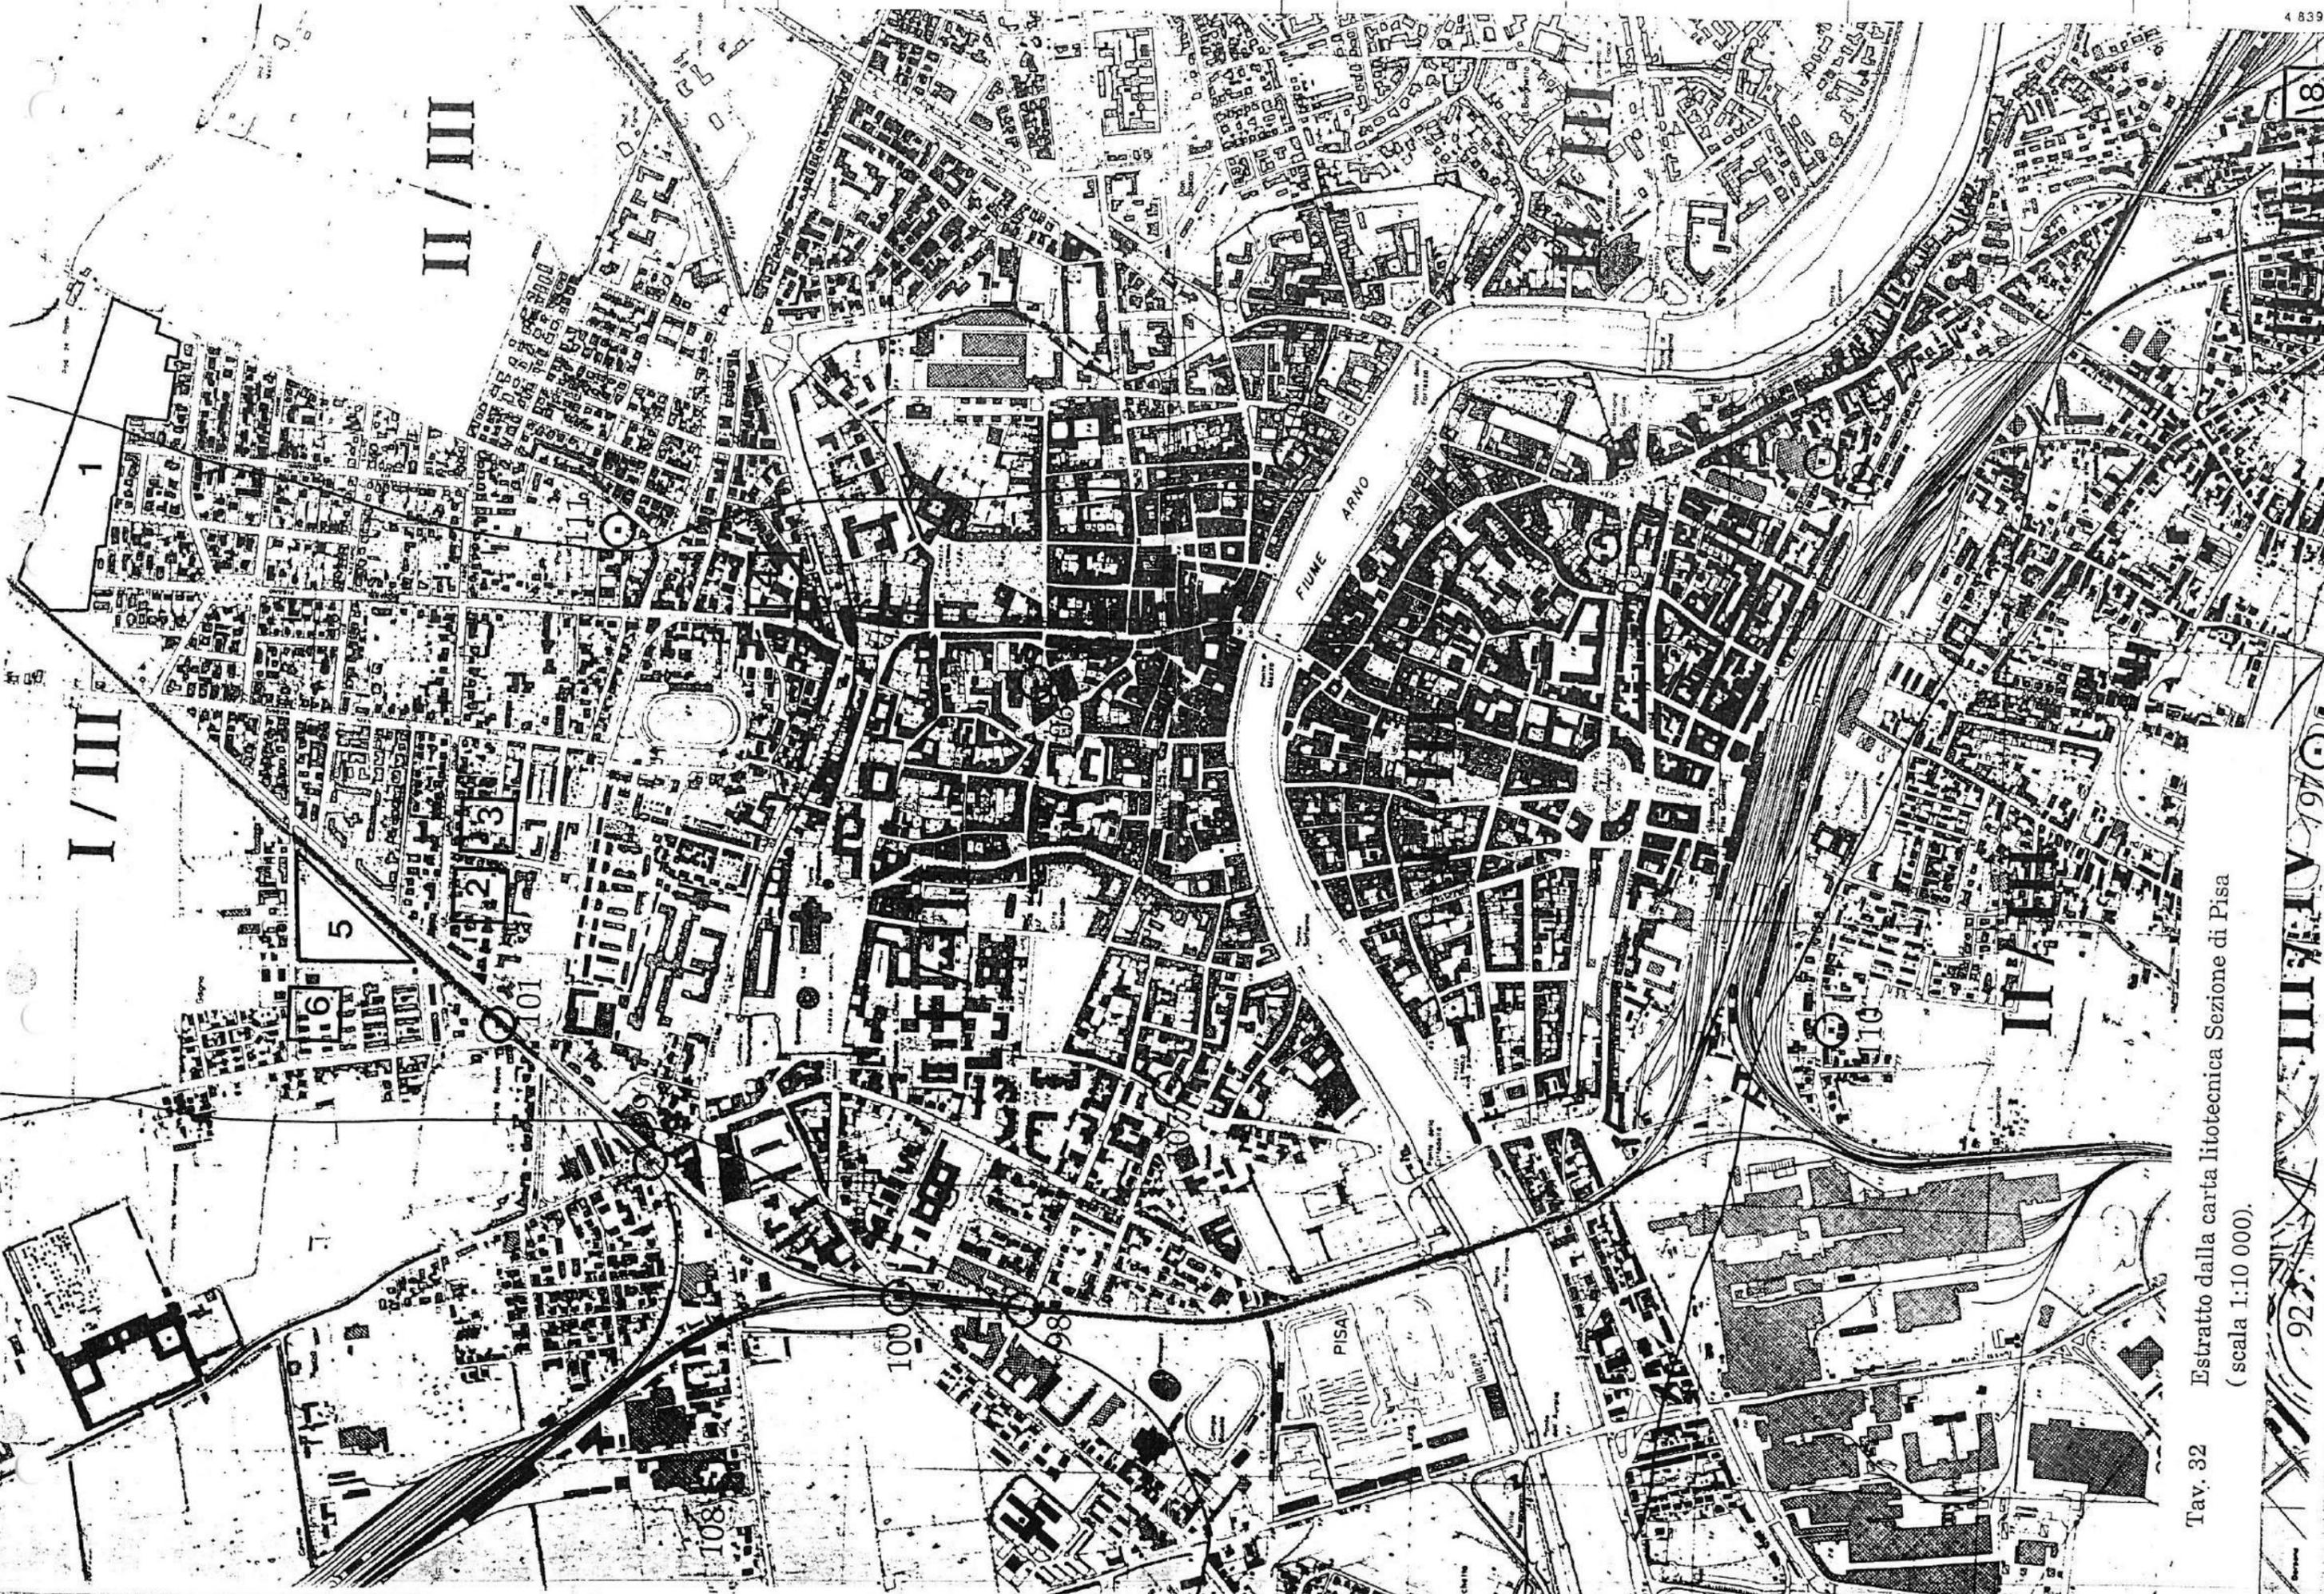
Tav. 32 Estratto dalla carta litotecnica Sezione di Pisa  
 (scala 1:10 000).

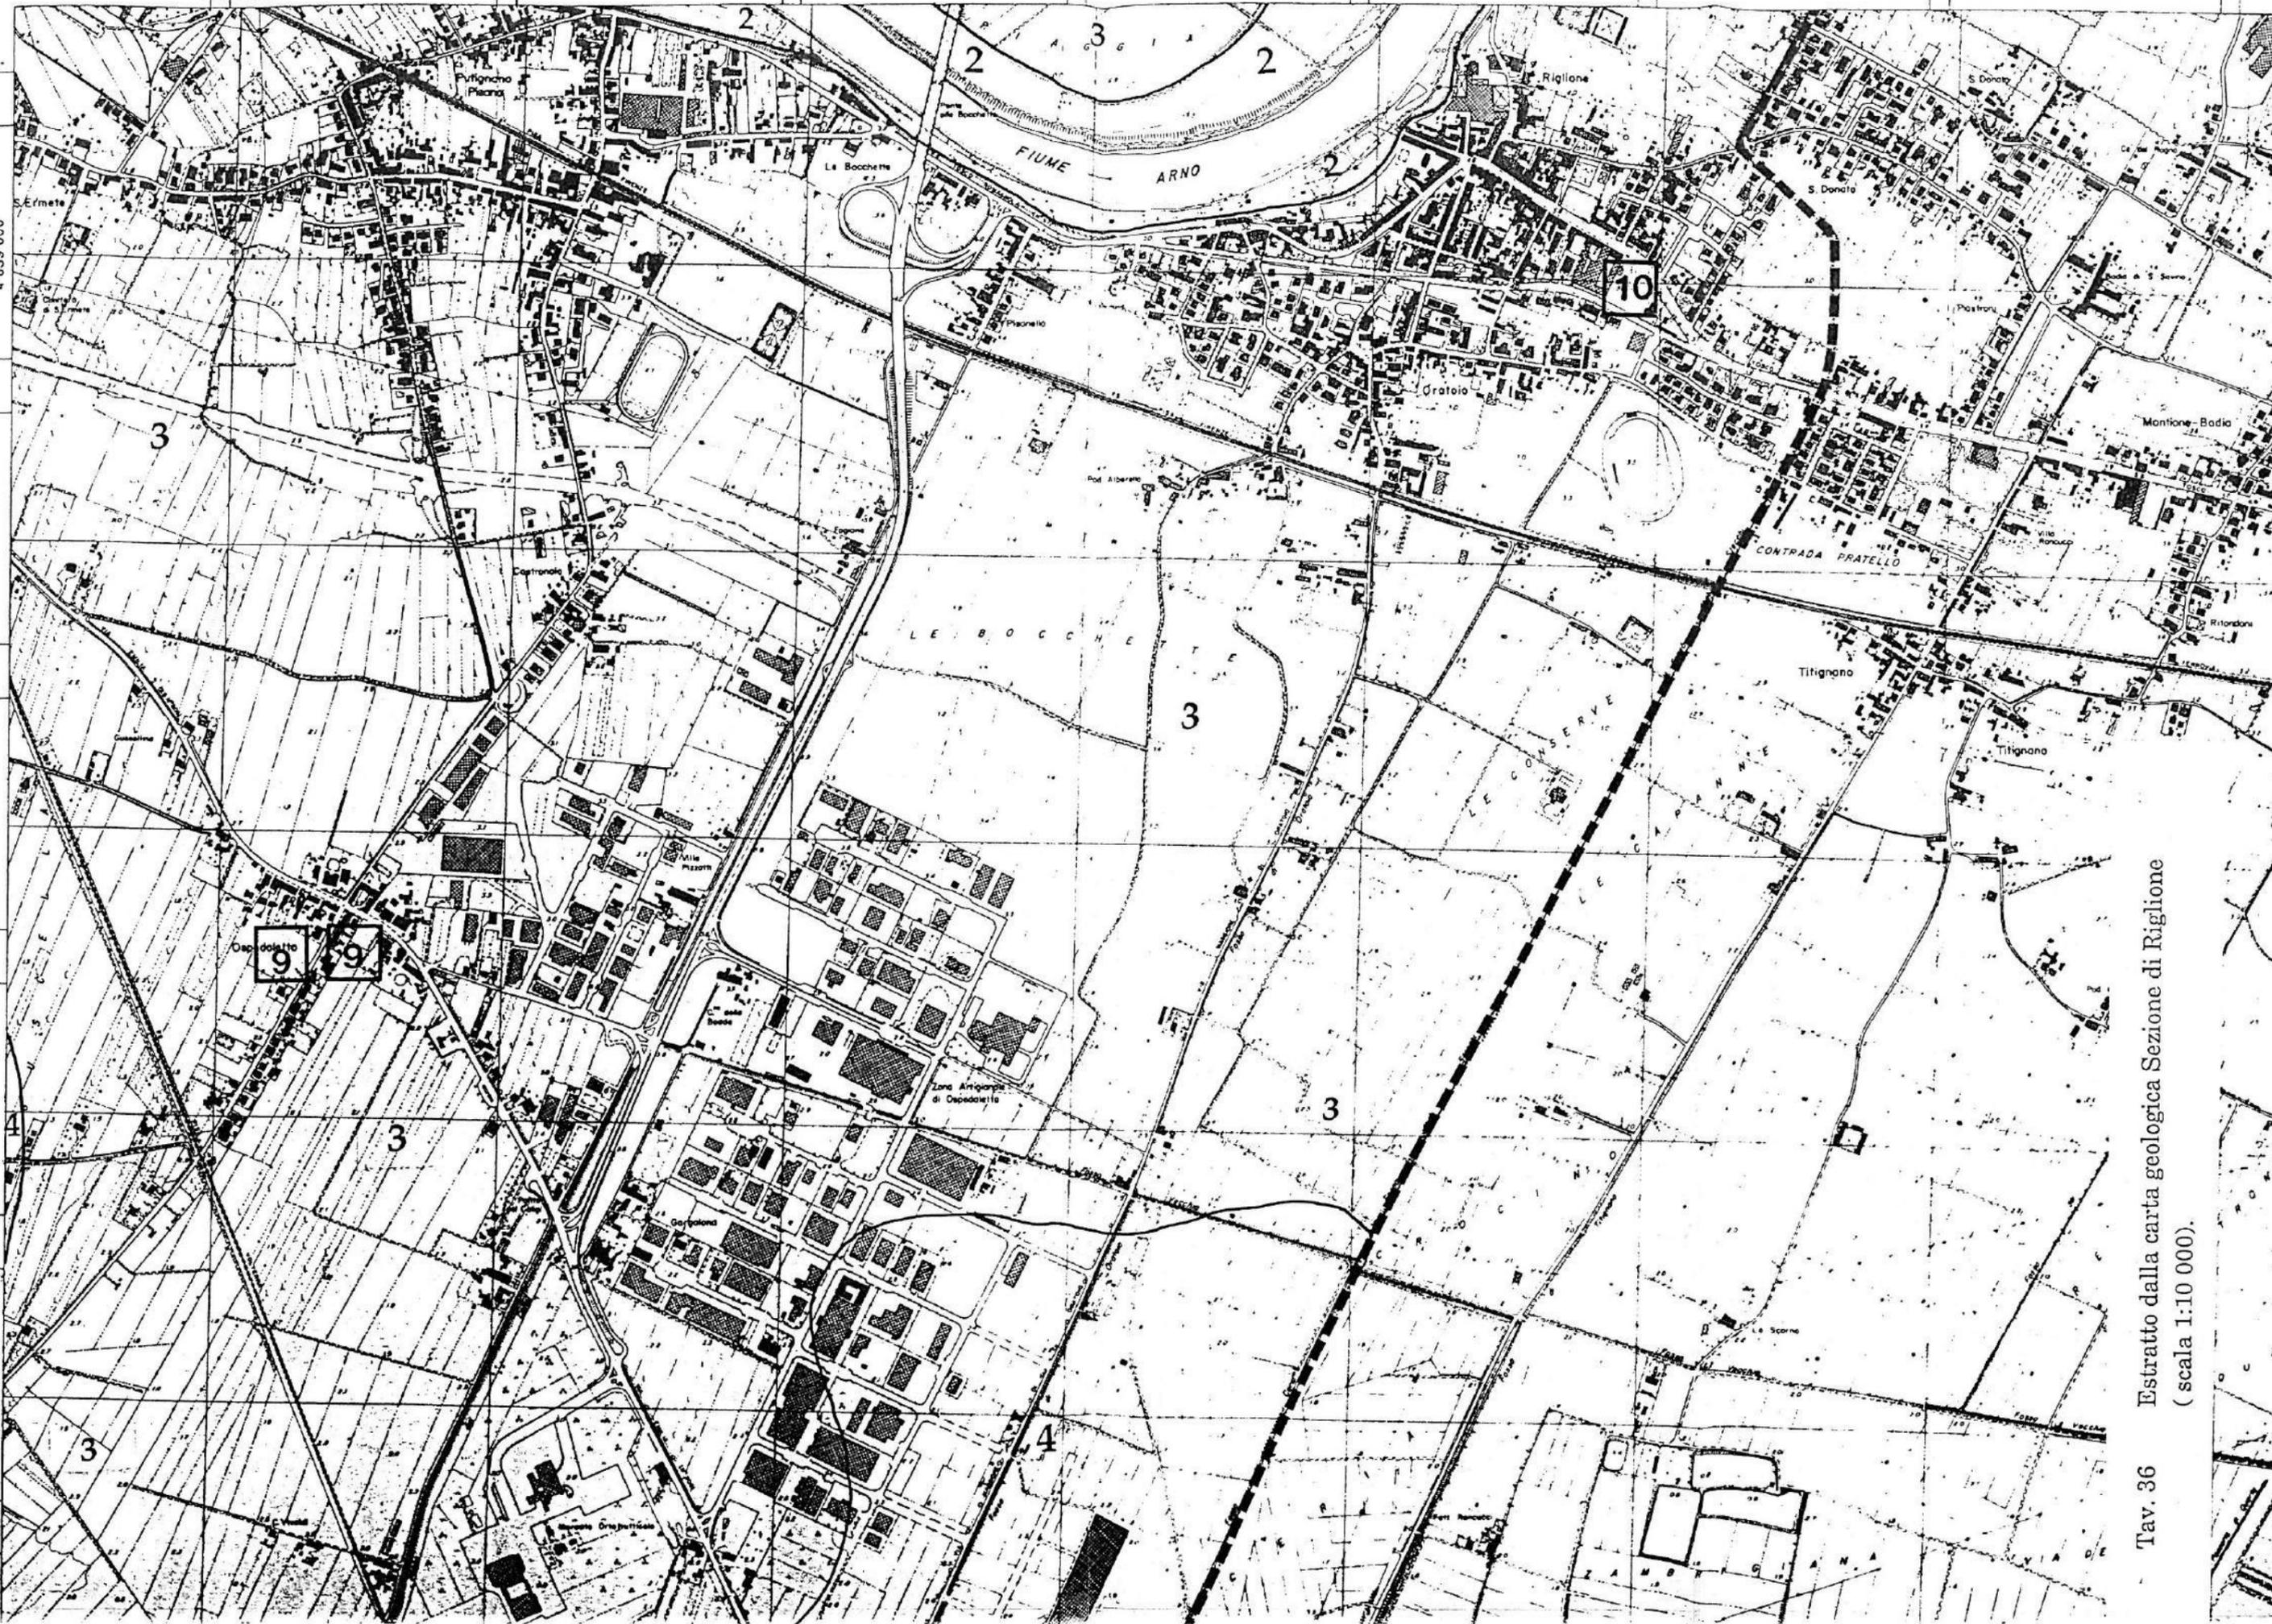
Tav. 36 Estratto dalla carta geologica Sezione di Riglione (scala 1:10 000).

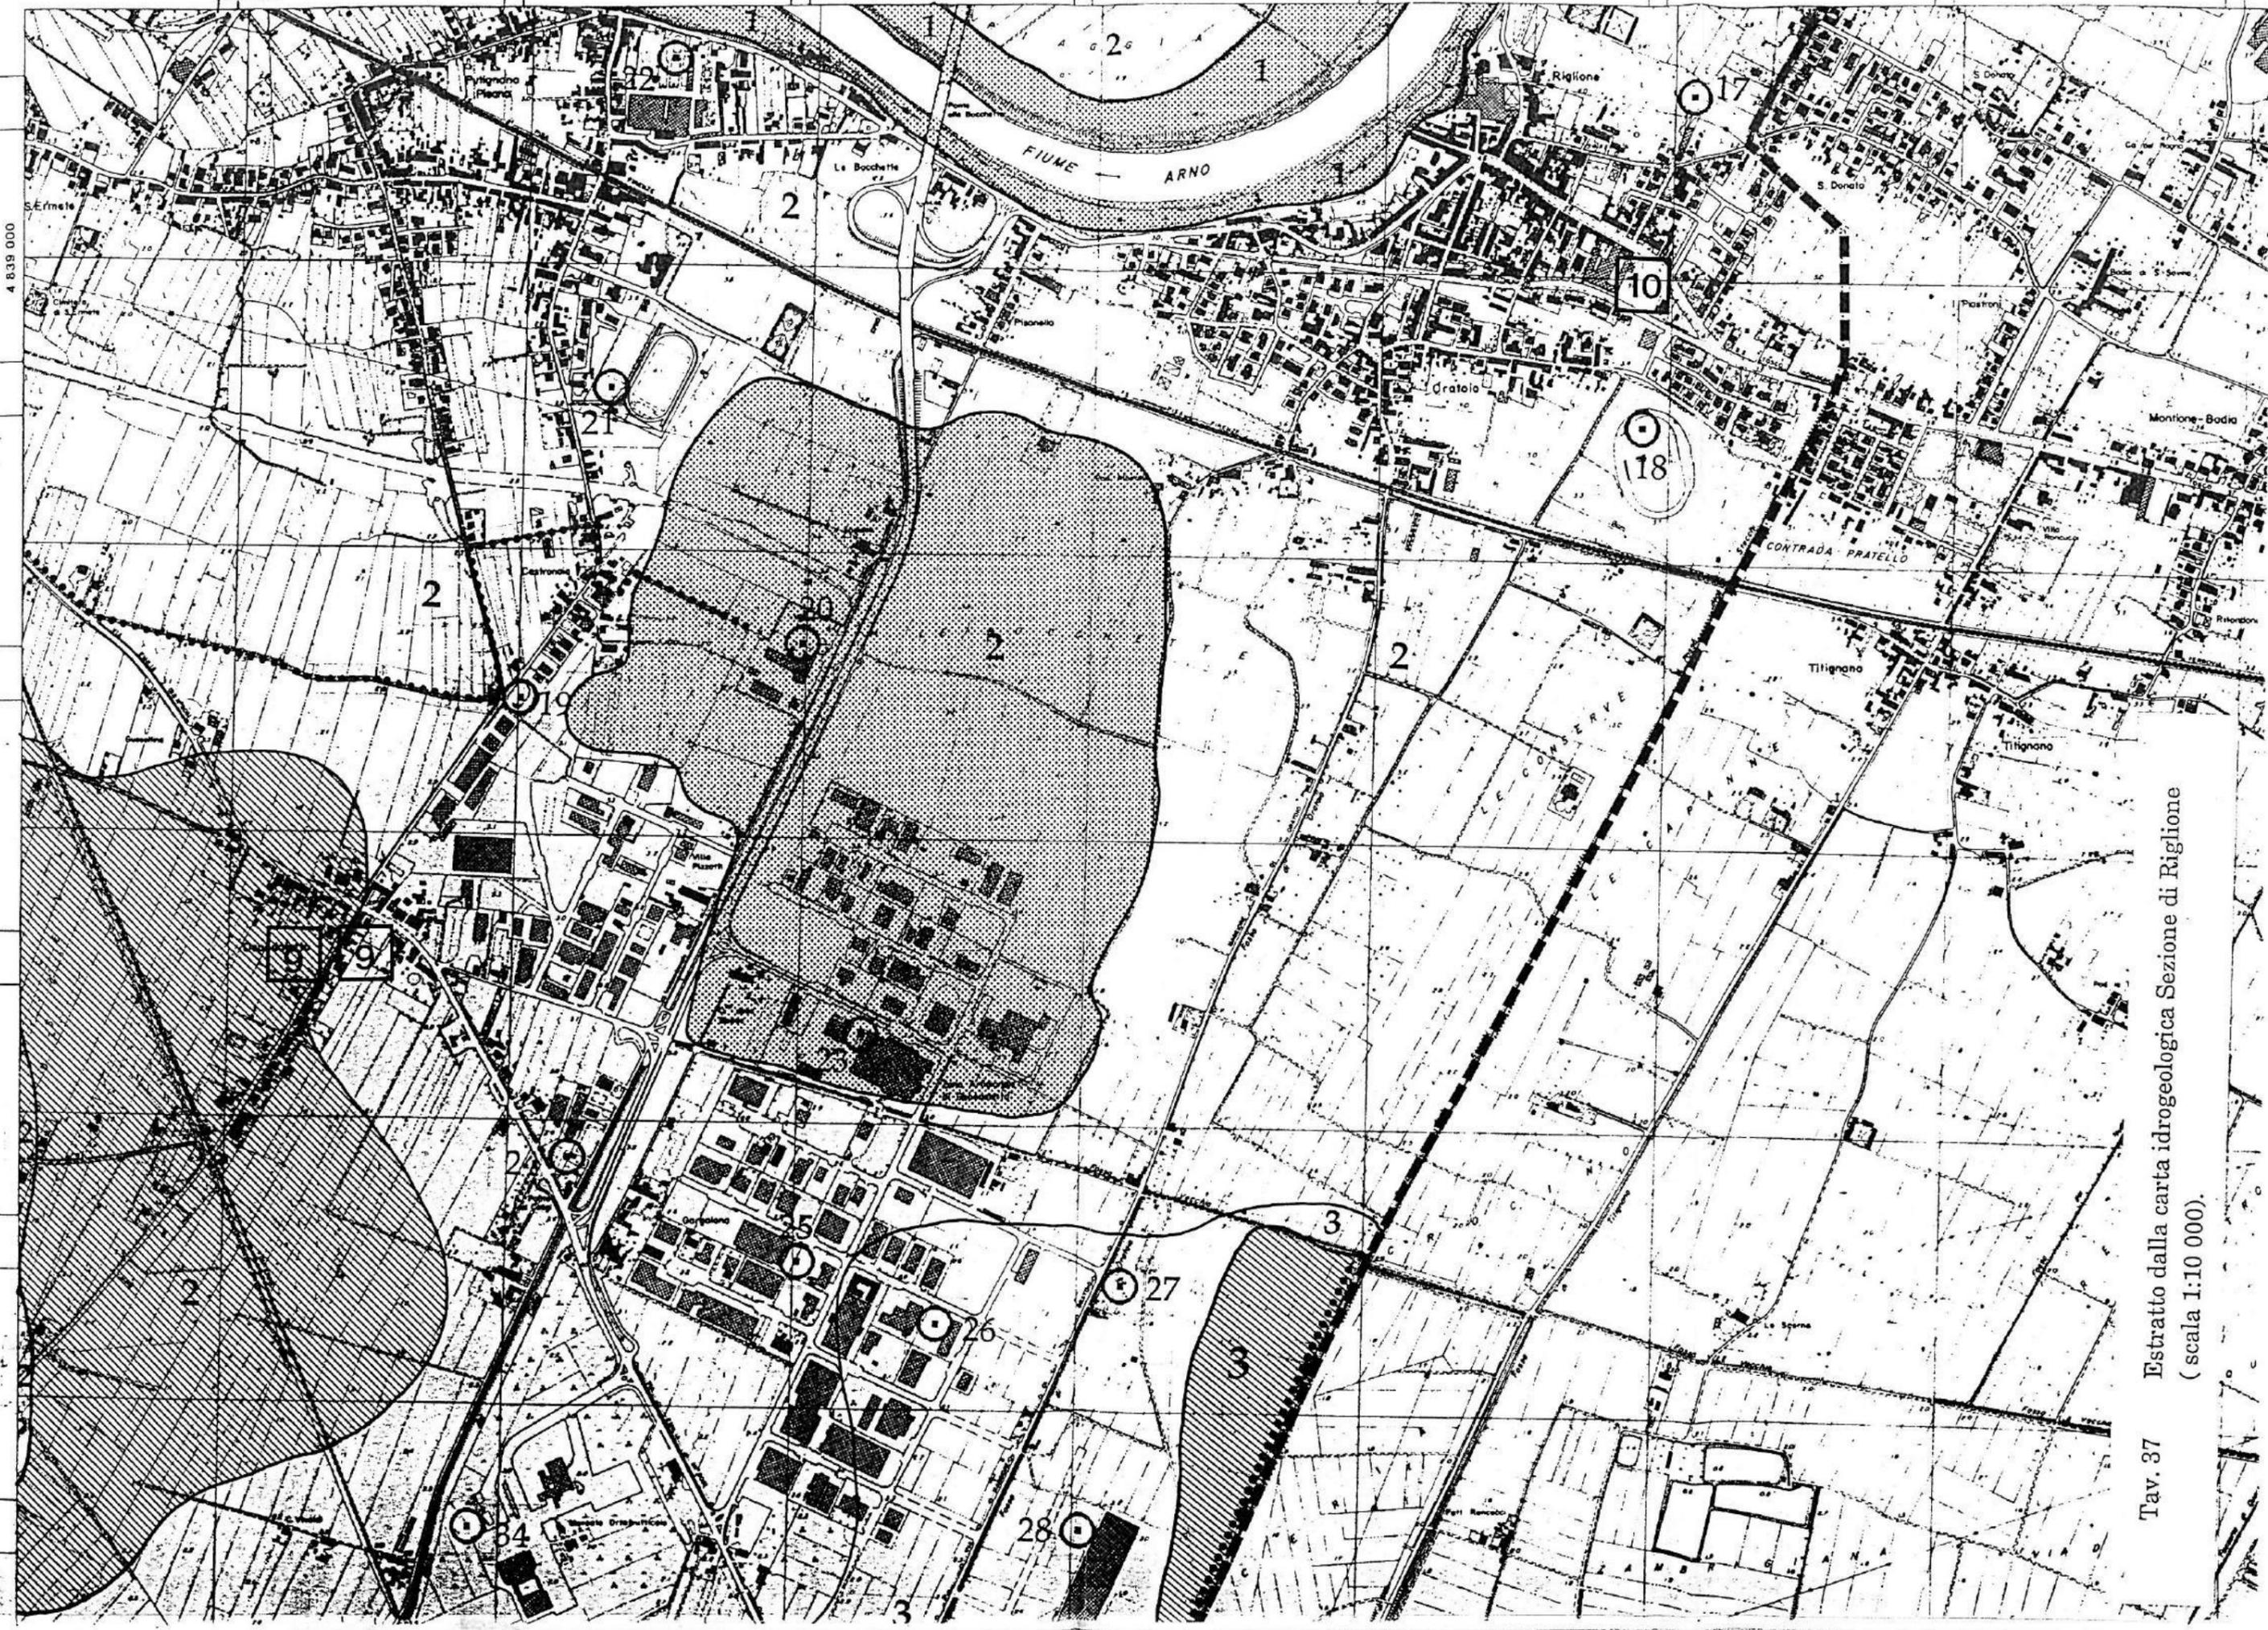
Tav. 37 Estratto dalla carta idrogeologica Sezione di Rignano (scala 1:10 000).

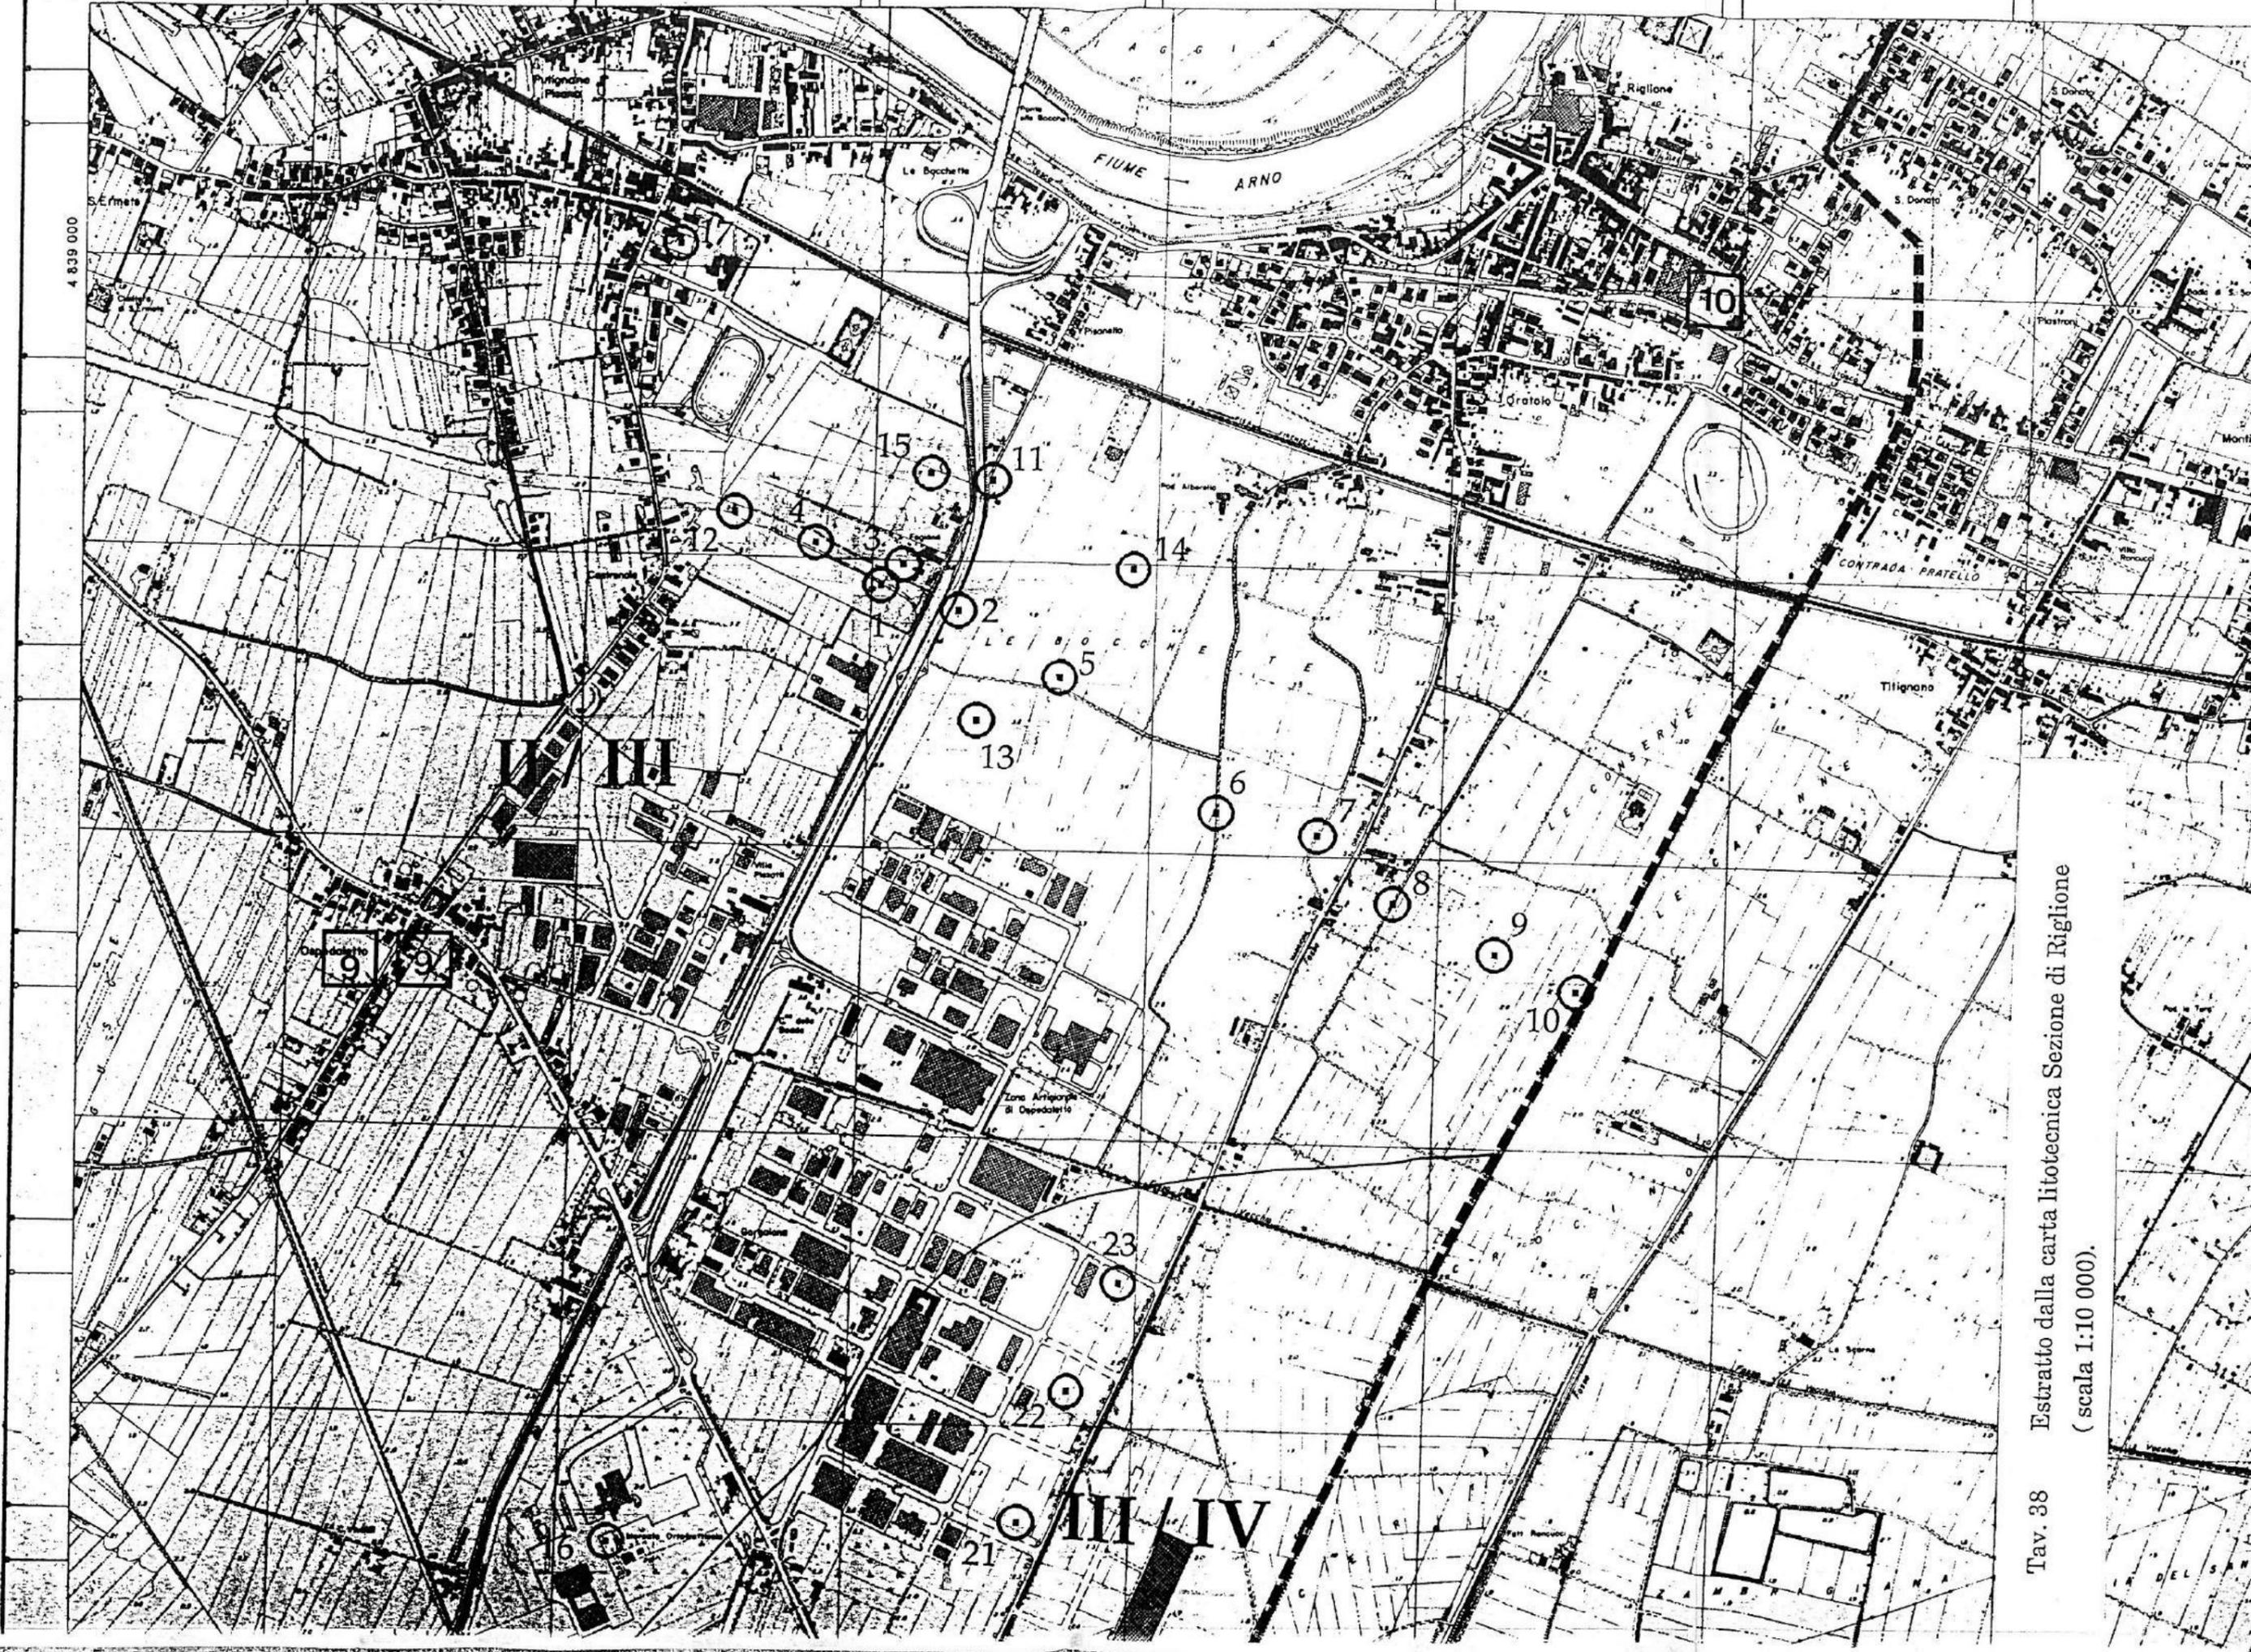
Tav. 38 Estratto dalla carta litotecnica Sezione di Rignano  
 (scala 1:10 000).
