Oggetto: Programma Verifica idraulica area Cep - Relazione idrologica ed idraulica - Certificazione

## PIANO PER L'EDILIZIA ECONOMICA E POPOLARE (PEEP 1995)

AREA n.7 : CEP BARBARICINA

**VERIFICA IDRAULICA DI UN TRATTO DEL FIUME ARNO  
AI SENSI DELLA DELIBERA CONSIGLIO REGIONALE  
N° 230 DEL 21 GIUGNO 1994 (ART. 7, COMMA 4)**

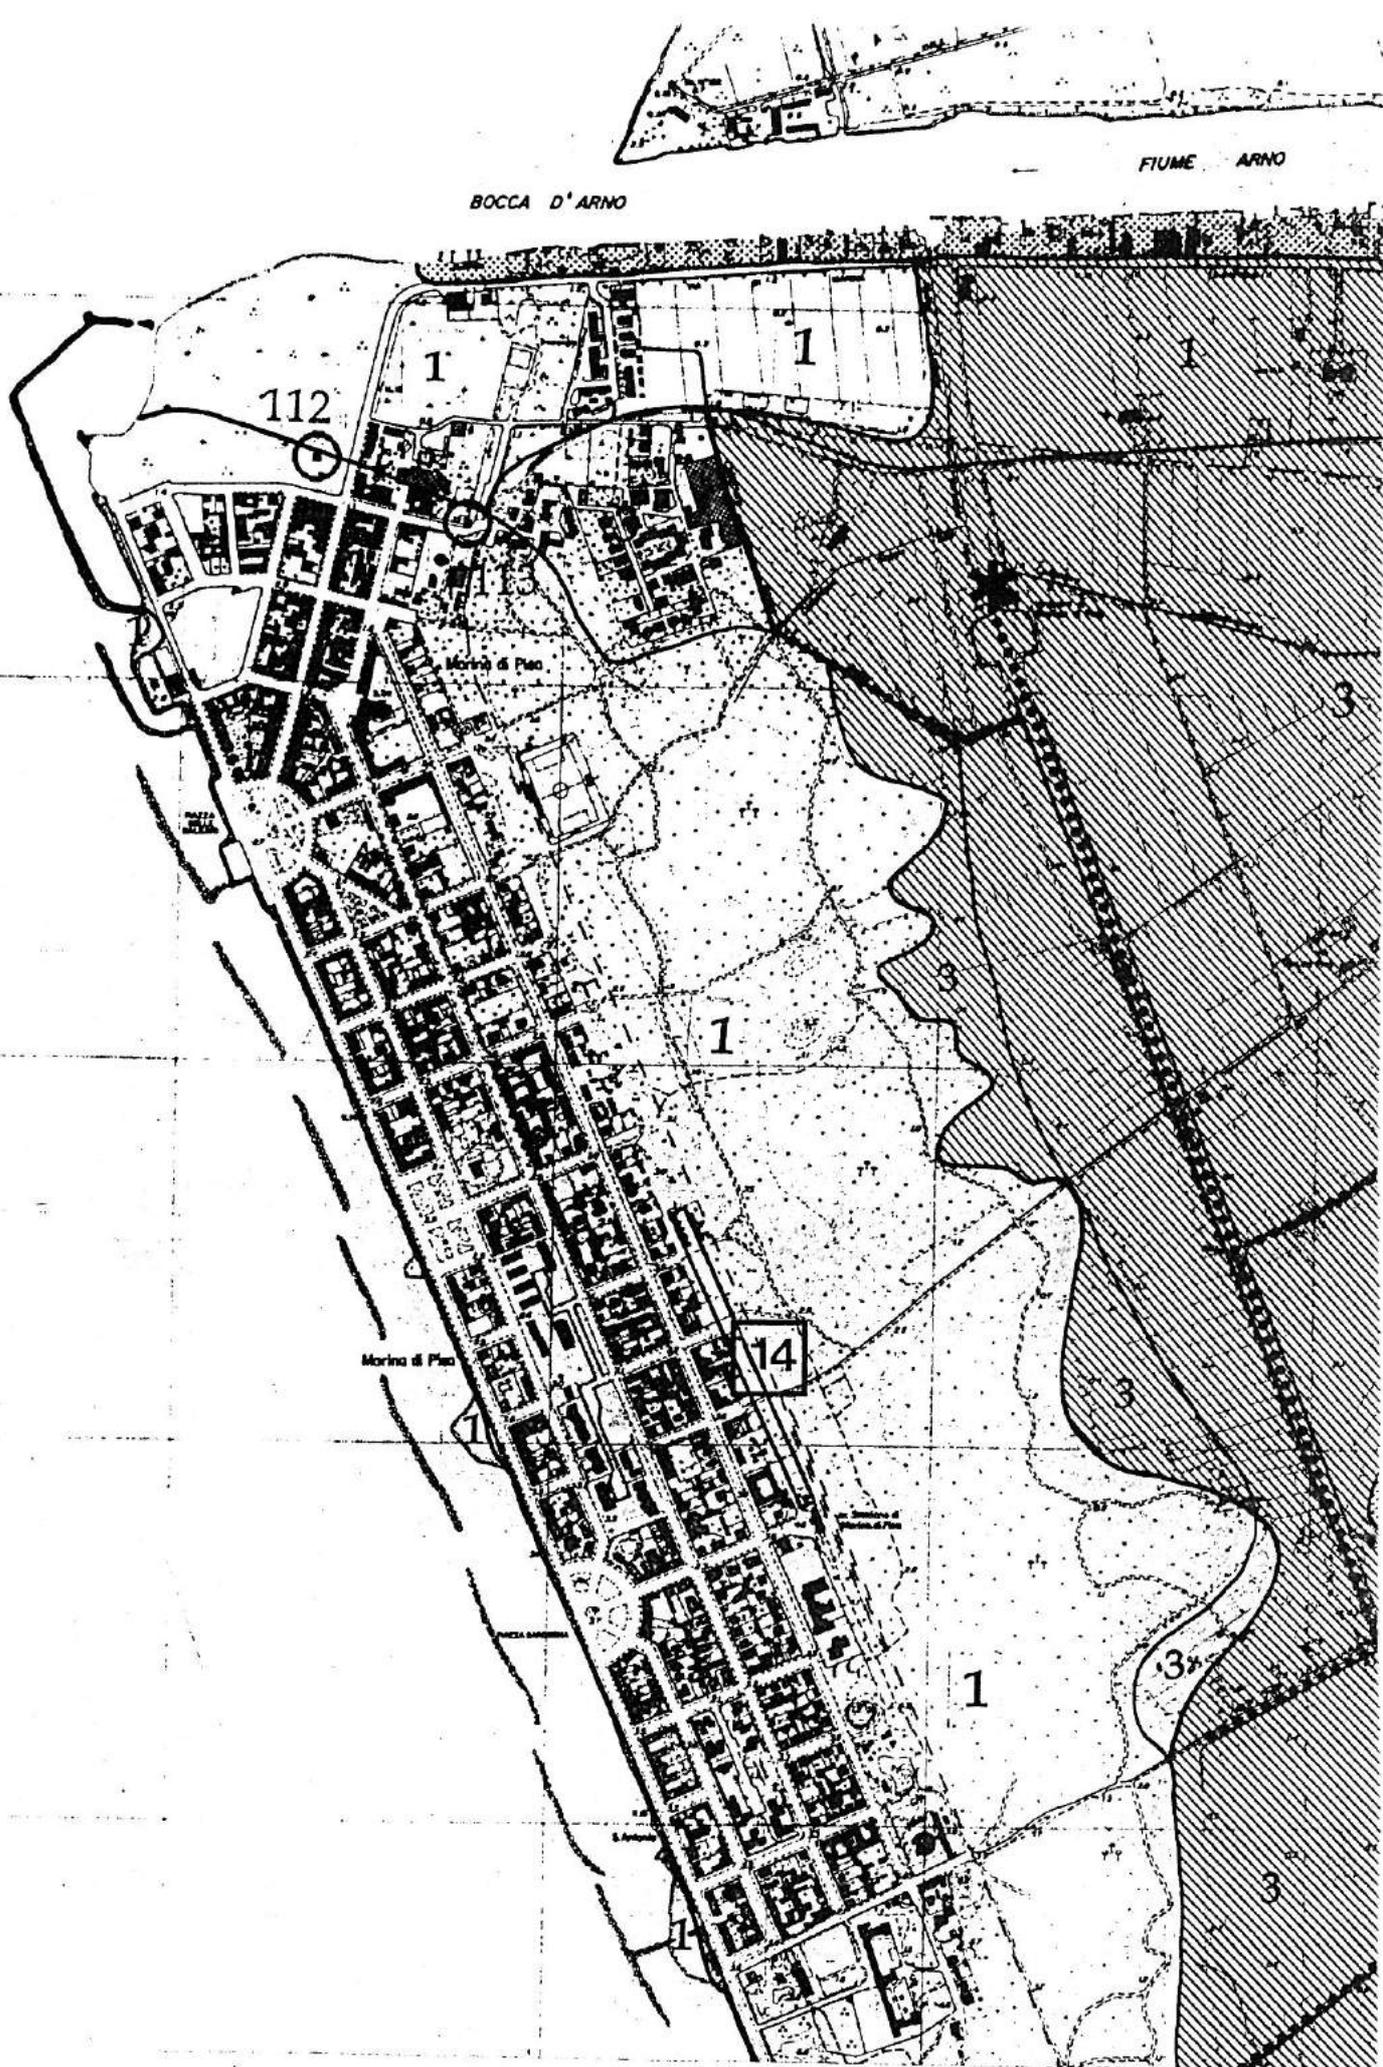
Tav. 43 Estratto dalla carta idrogeologica Sezione di Marina di Pisa  
 ( scala 1:10 000).

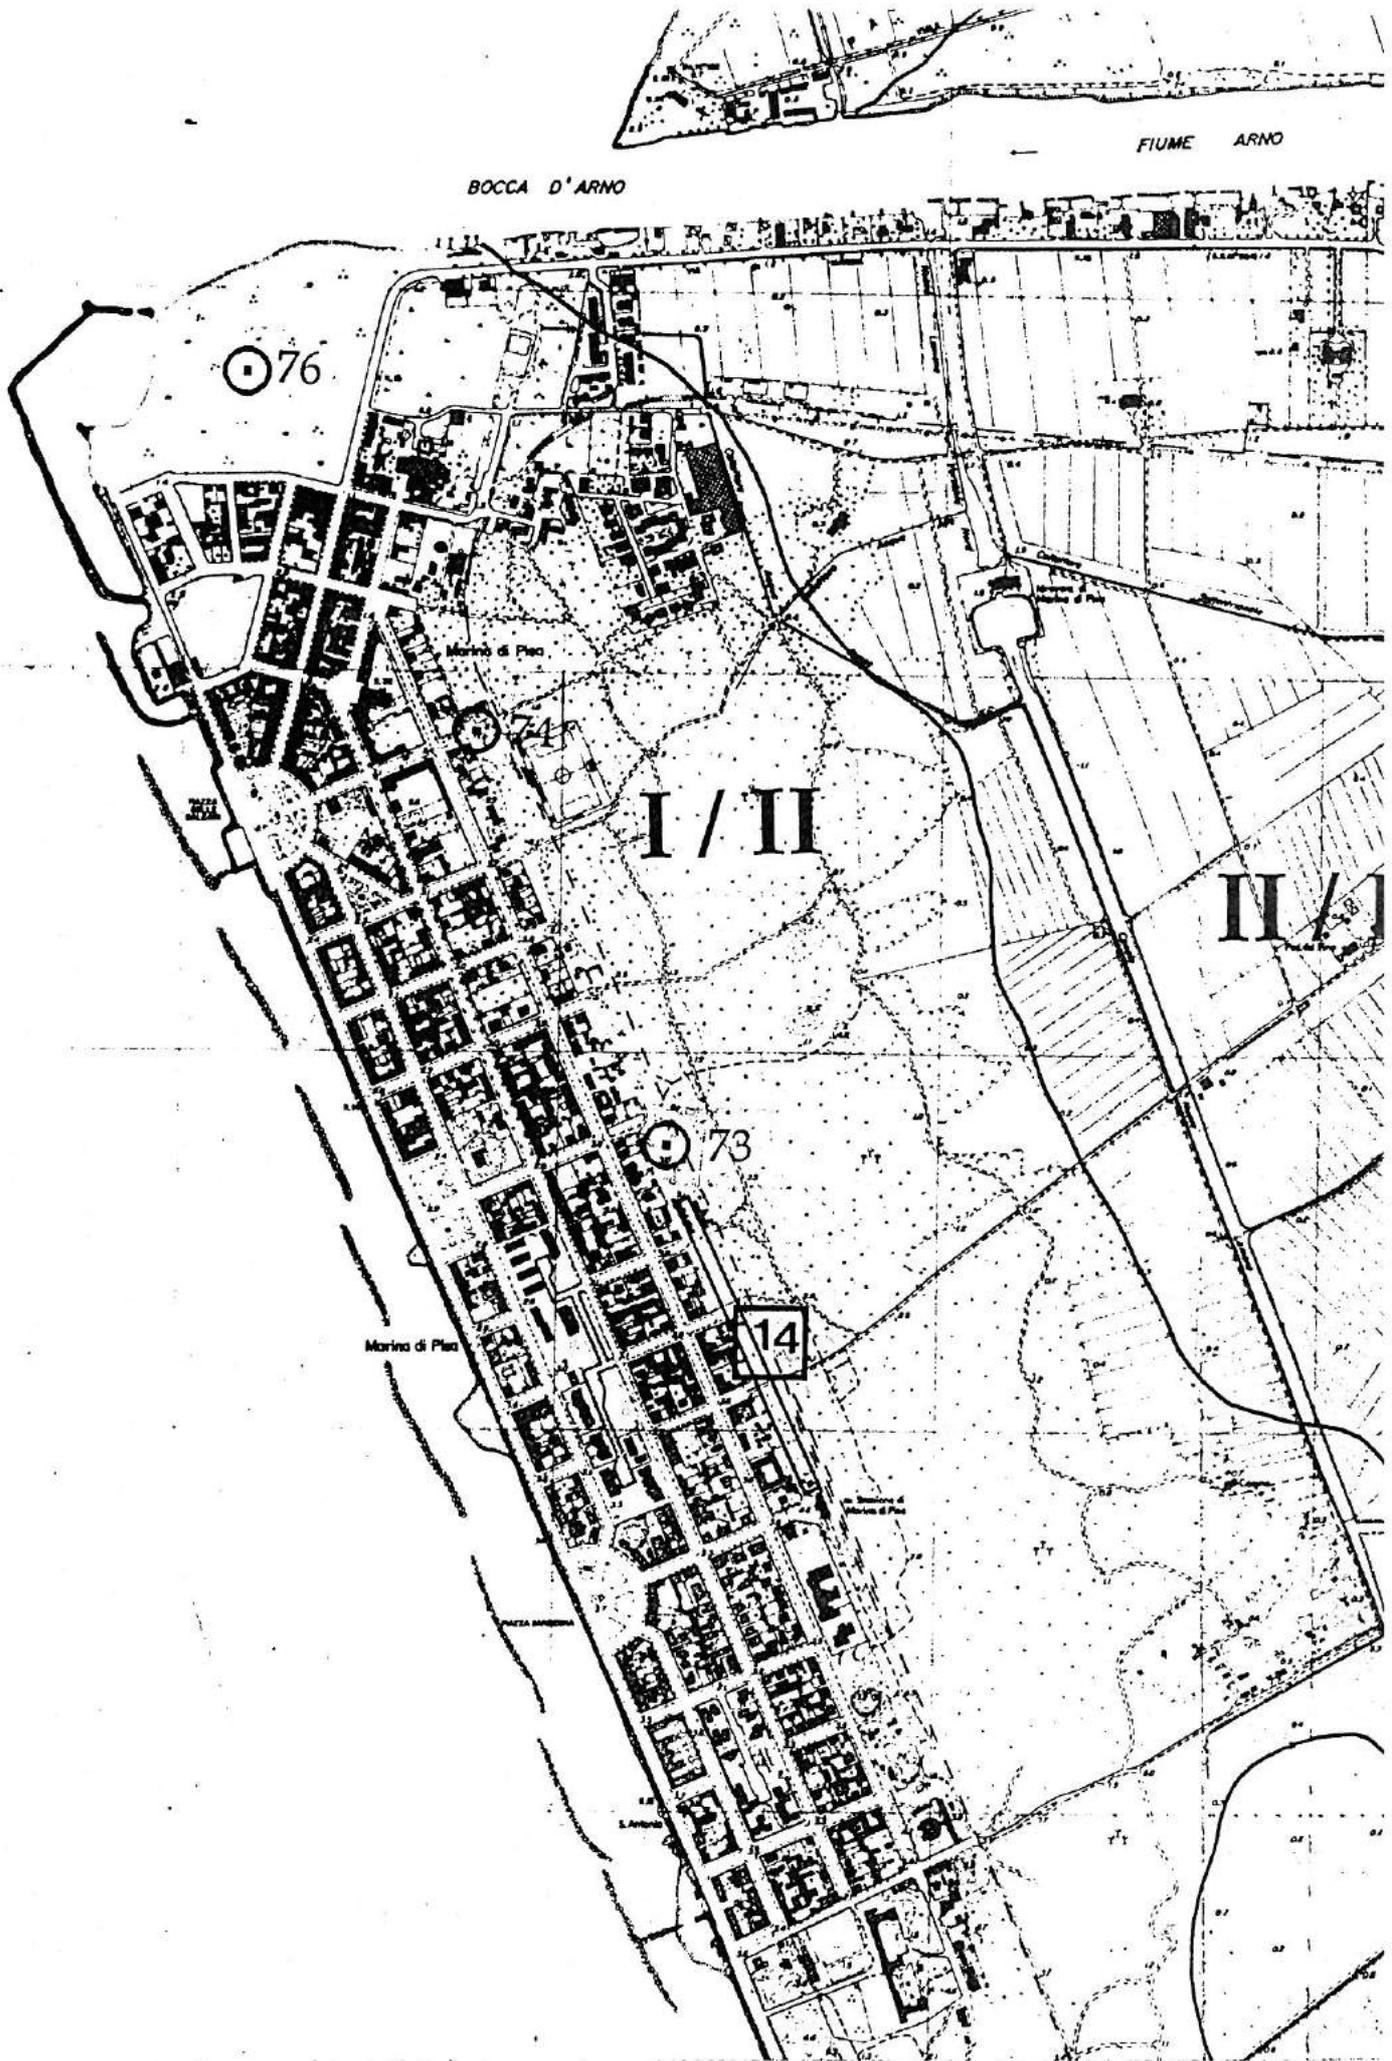
Tav. 44 Estratto dalla carta litotecnica Sezione di Marina di Pisa (scala 1:10 000).

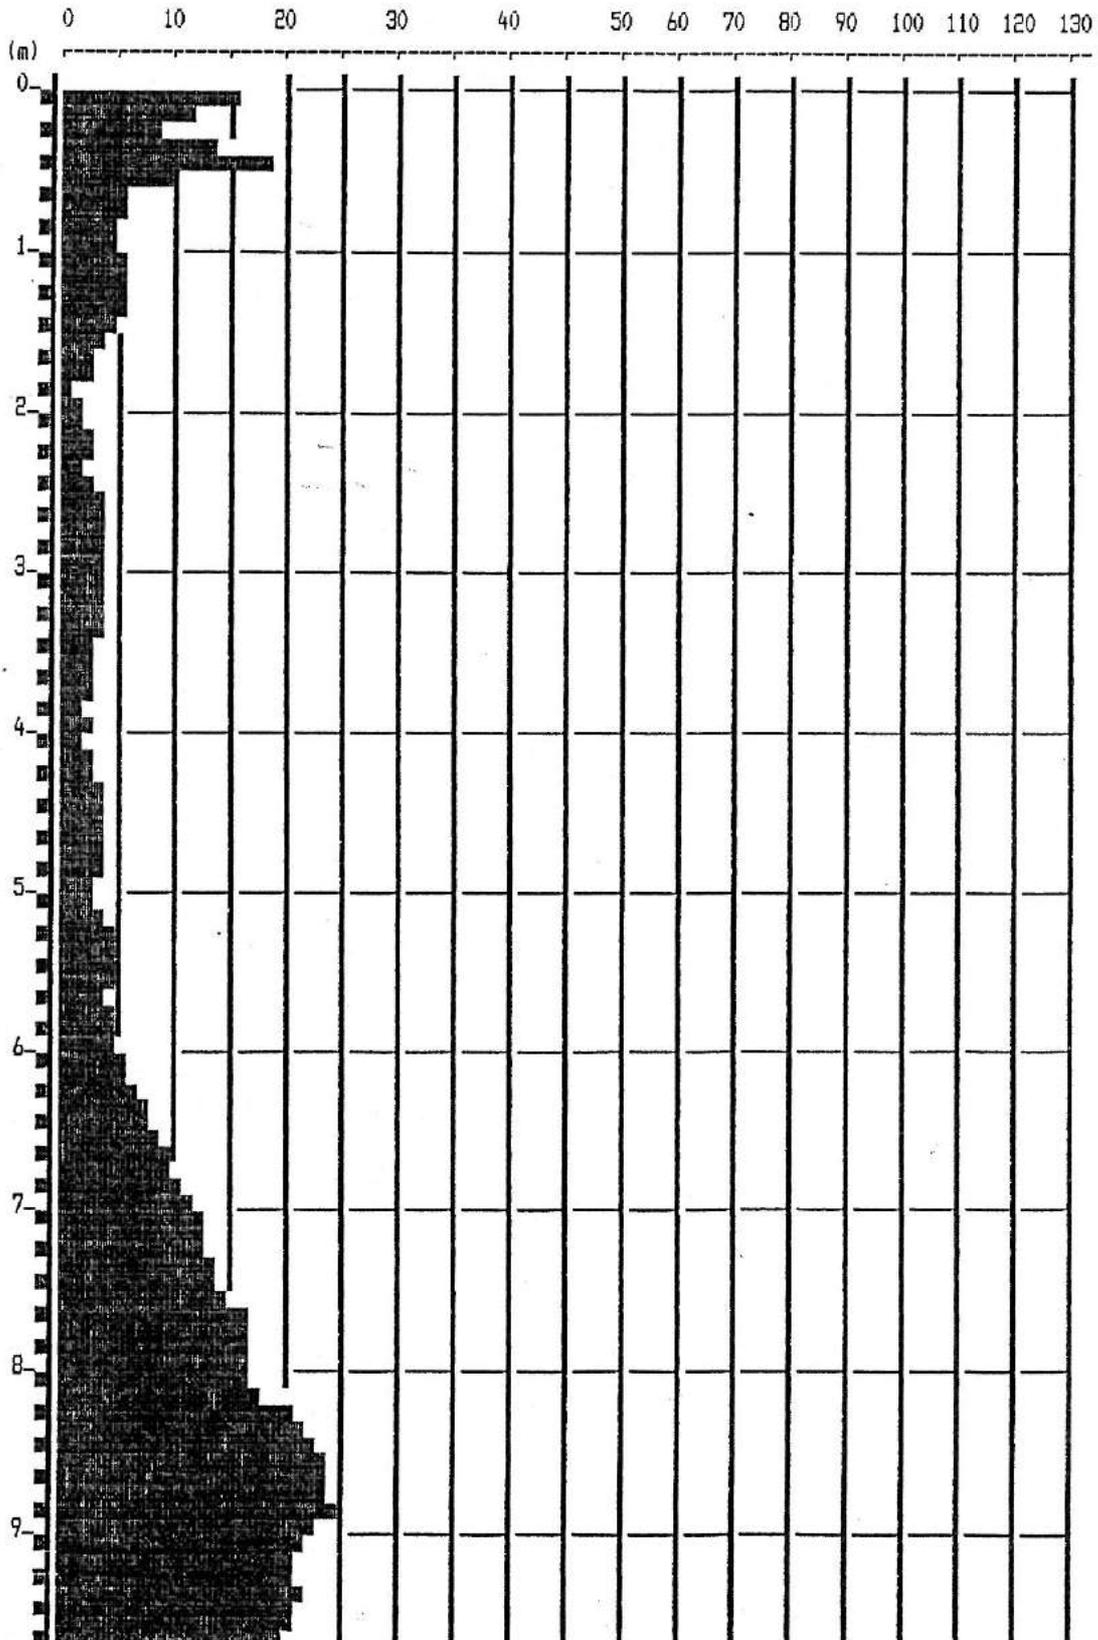
n. S-1.1  
GPD-Z-92

N = N(10) numero di colpi penetrazione punta - avanzamento δ = 10 cm

**PROVA PENETROMETR. DINAMICA  
ELABORAZIONE STATISTICA**

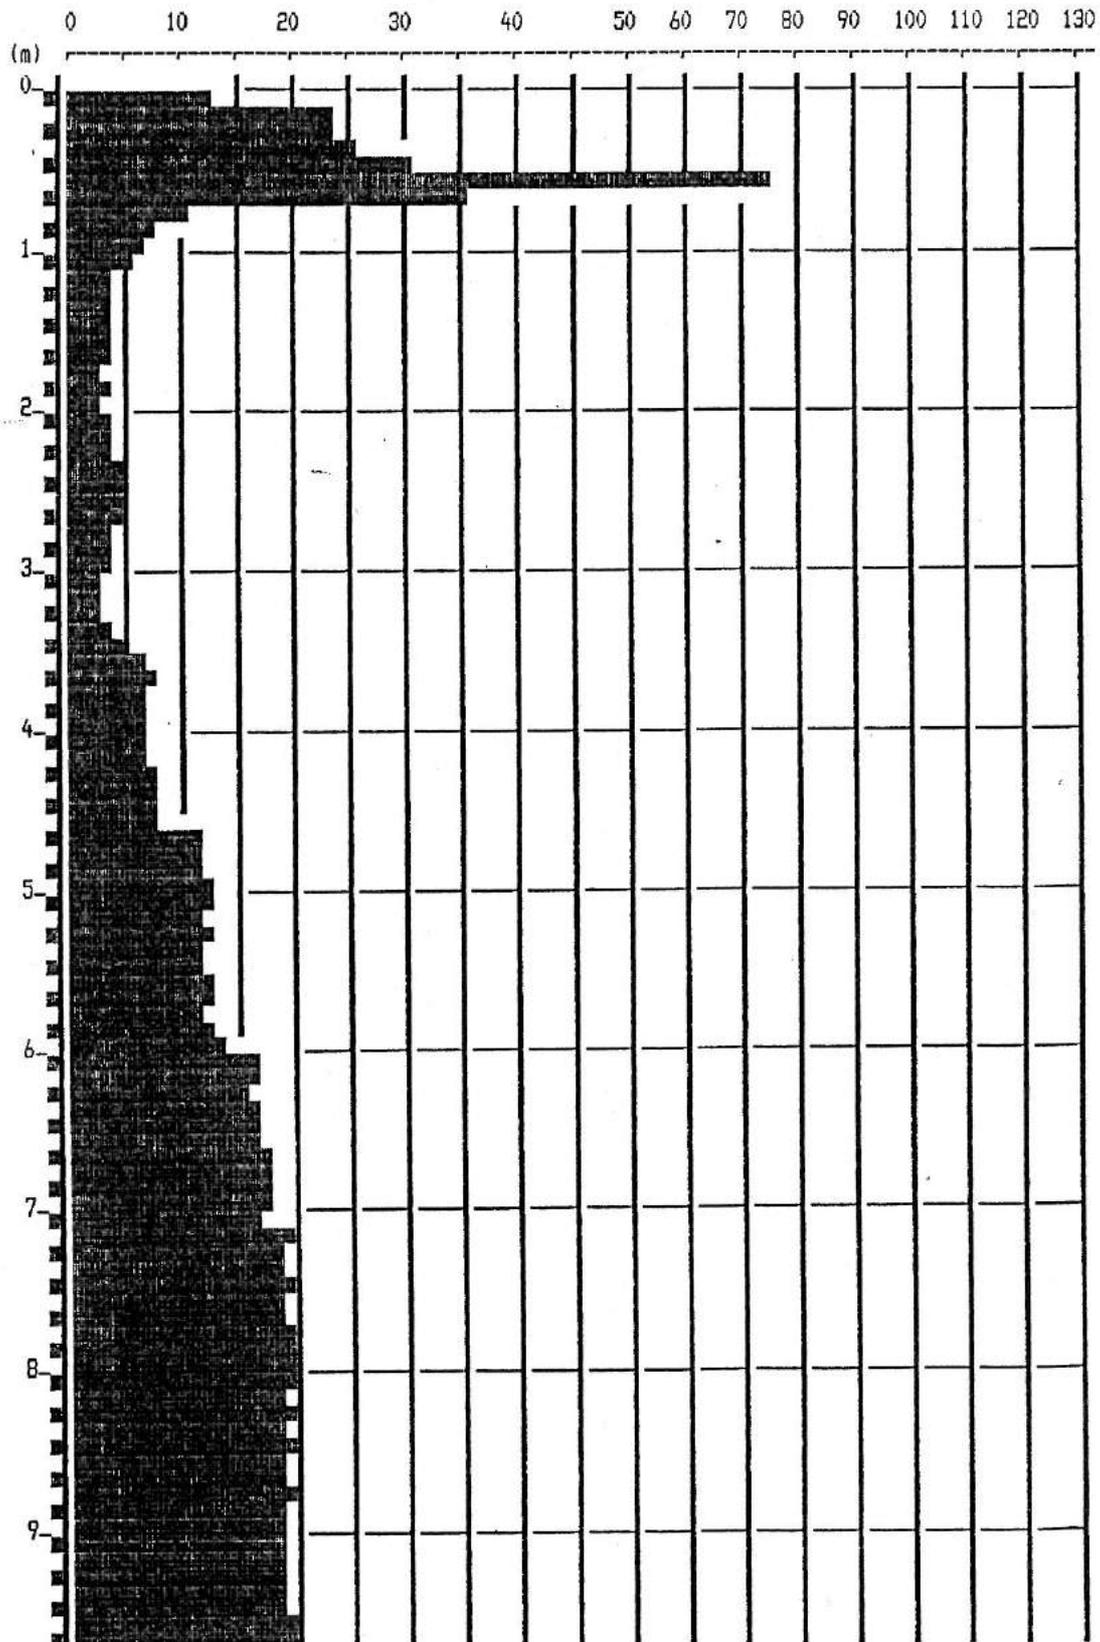
n. **S.3.1**  
 GPD-Z-92

**PROVA PENETROMETR. DINAMICA**  
**ELABORAZIONE STATISTICA**

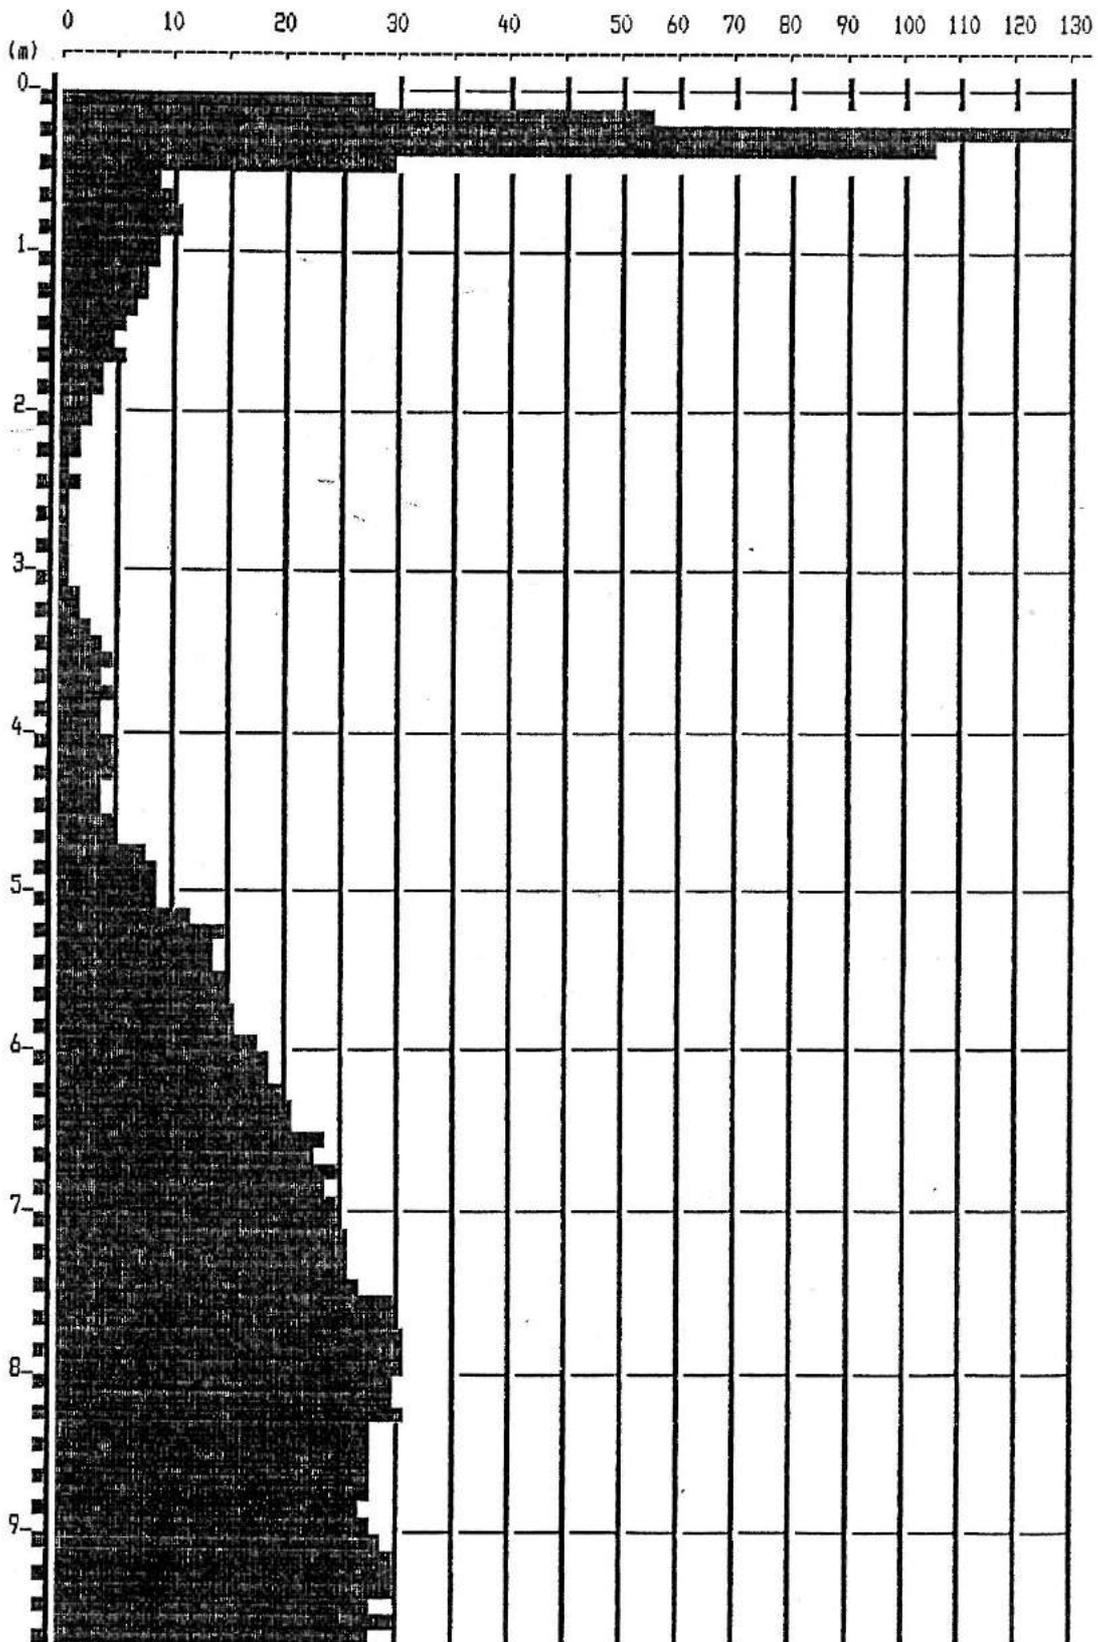
n. GPO-2-92 S-6.1

**PROVA PENETROMETR. DINAMICA  
ELABORAZIONE STATISTICA**

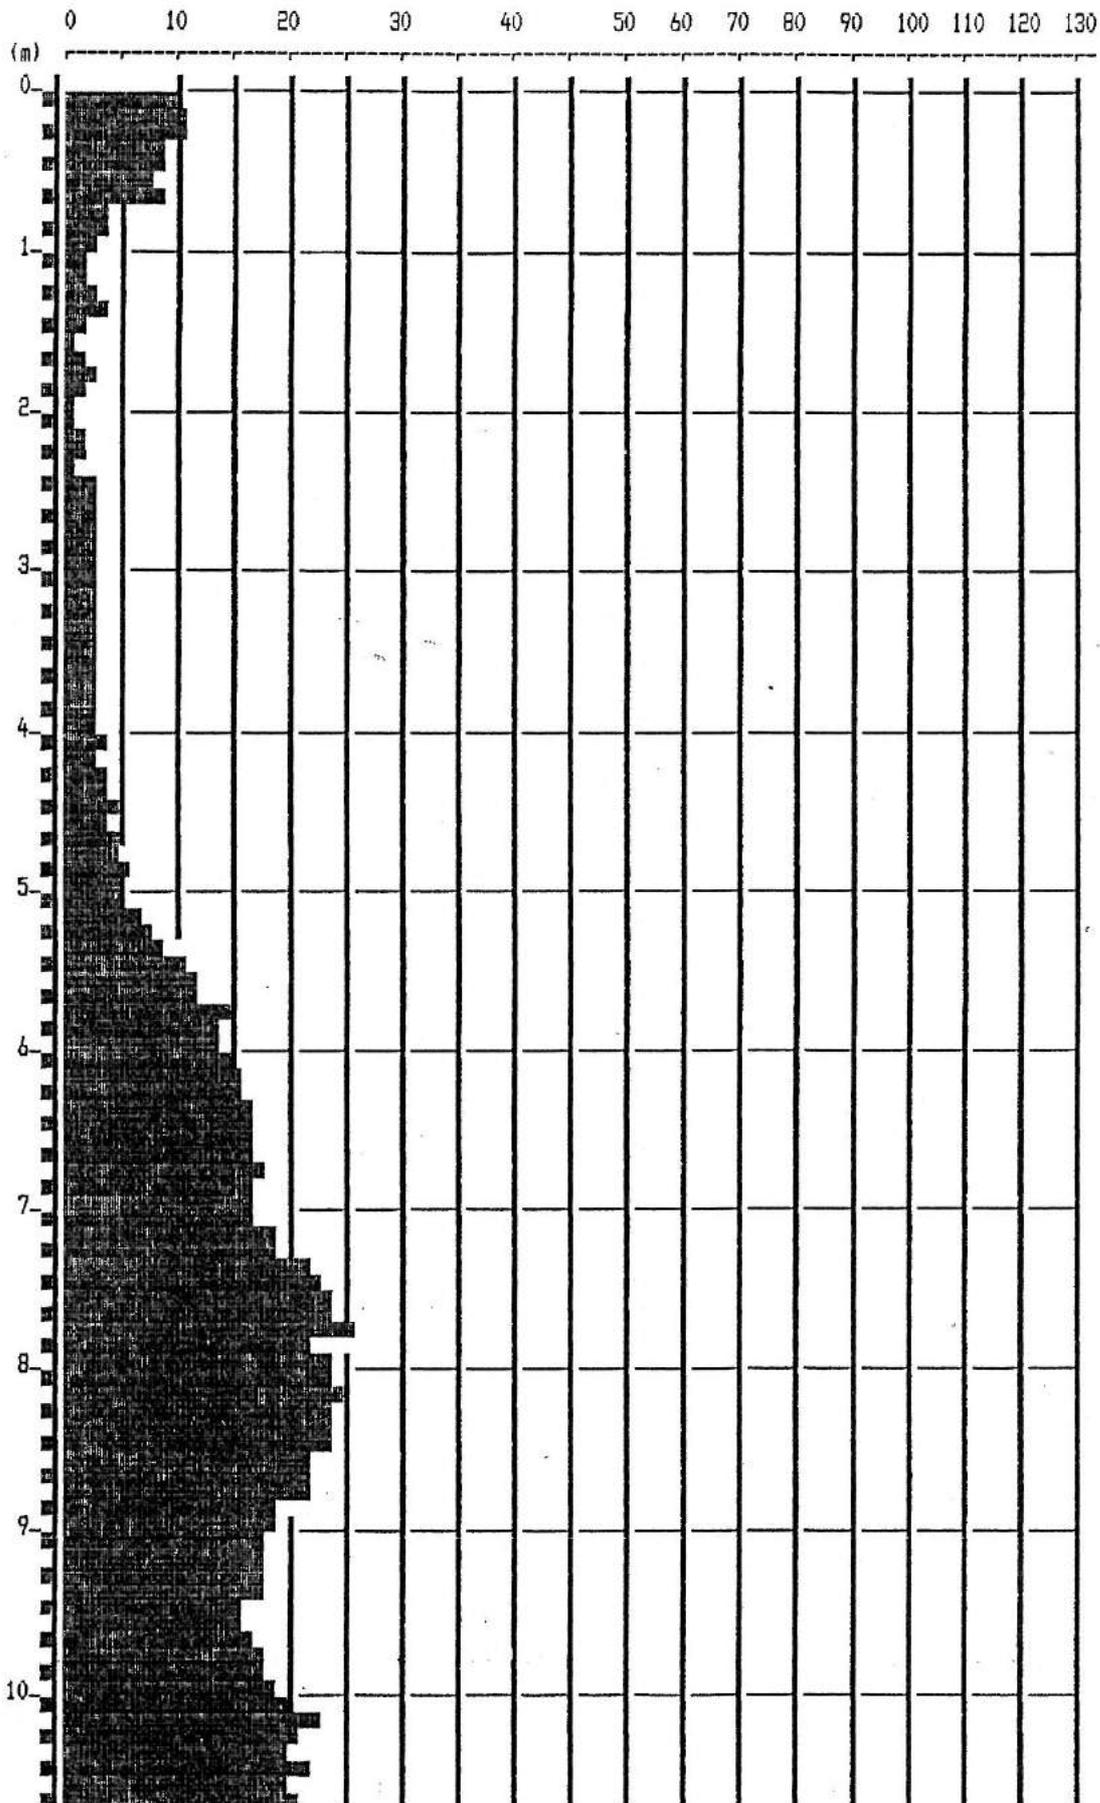
**PROVA PENETROMETR. DINAMICA  
ELABORAZIONE STATISTICA**
**n. S-9.1**  
 GPD-2-92

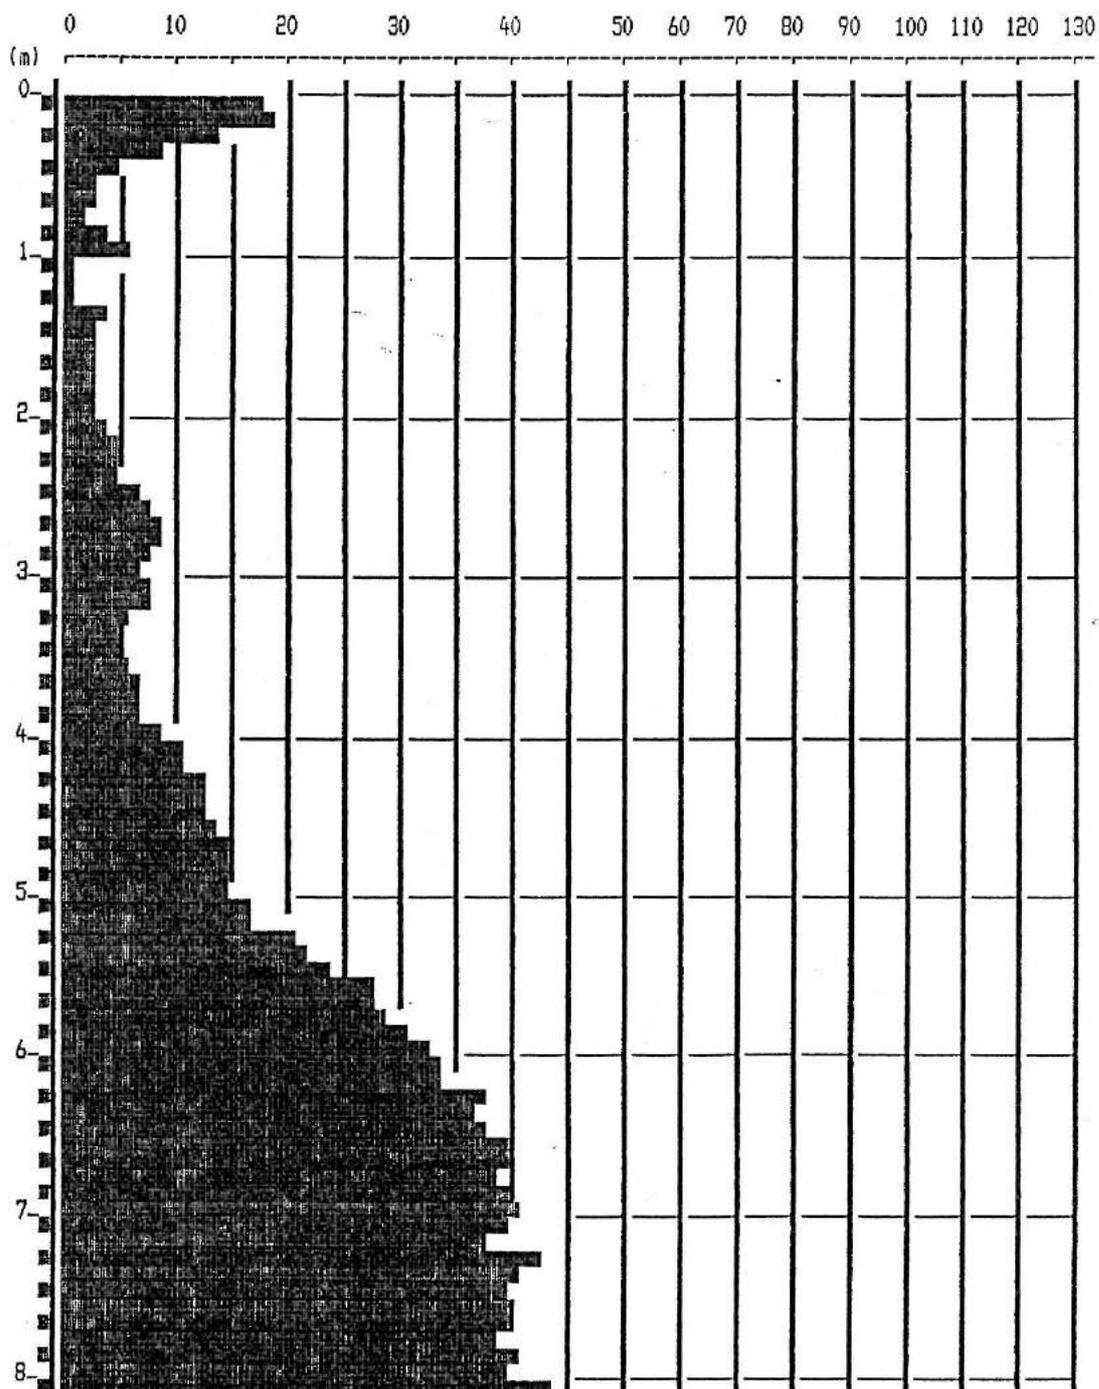
n. S-11.1  
GPD-2-92

**PROVA PENETROMETR. DINAMICA  
ELABORAZIONE STATISTICA**

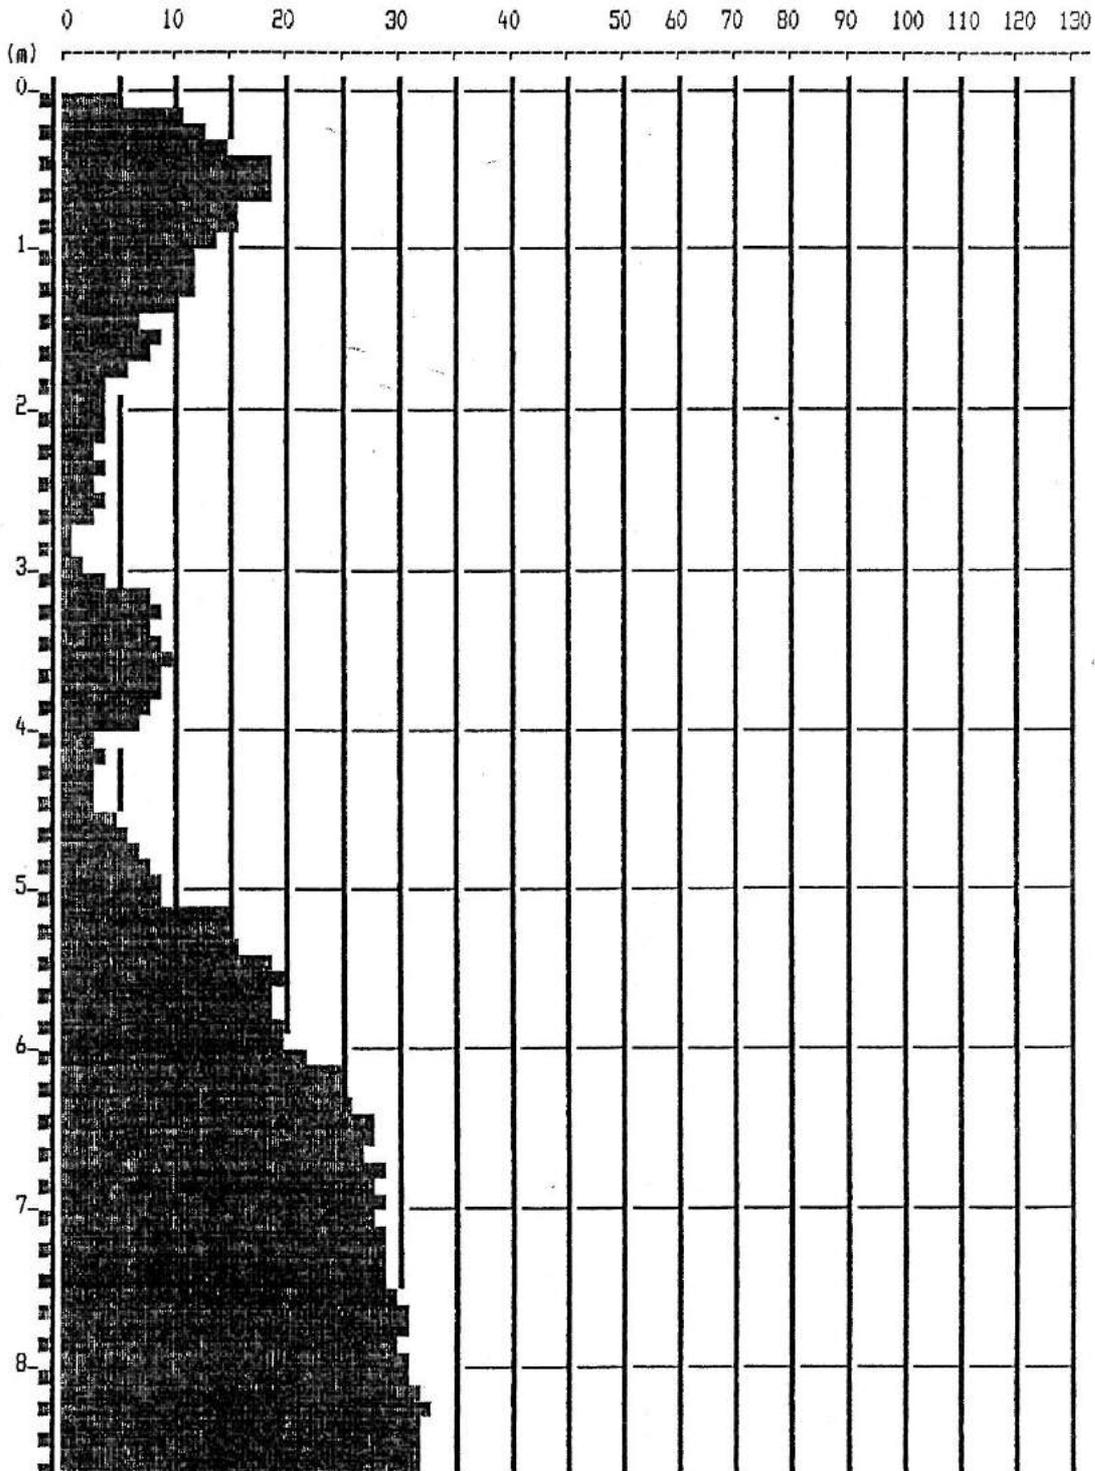
n. GPD-2-92 S-12.1

**PROVA PENETROMETR. DINAMICA  
ELABORAZIONE STATISTICA**

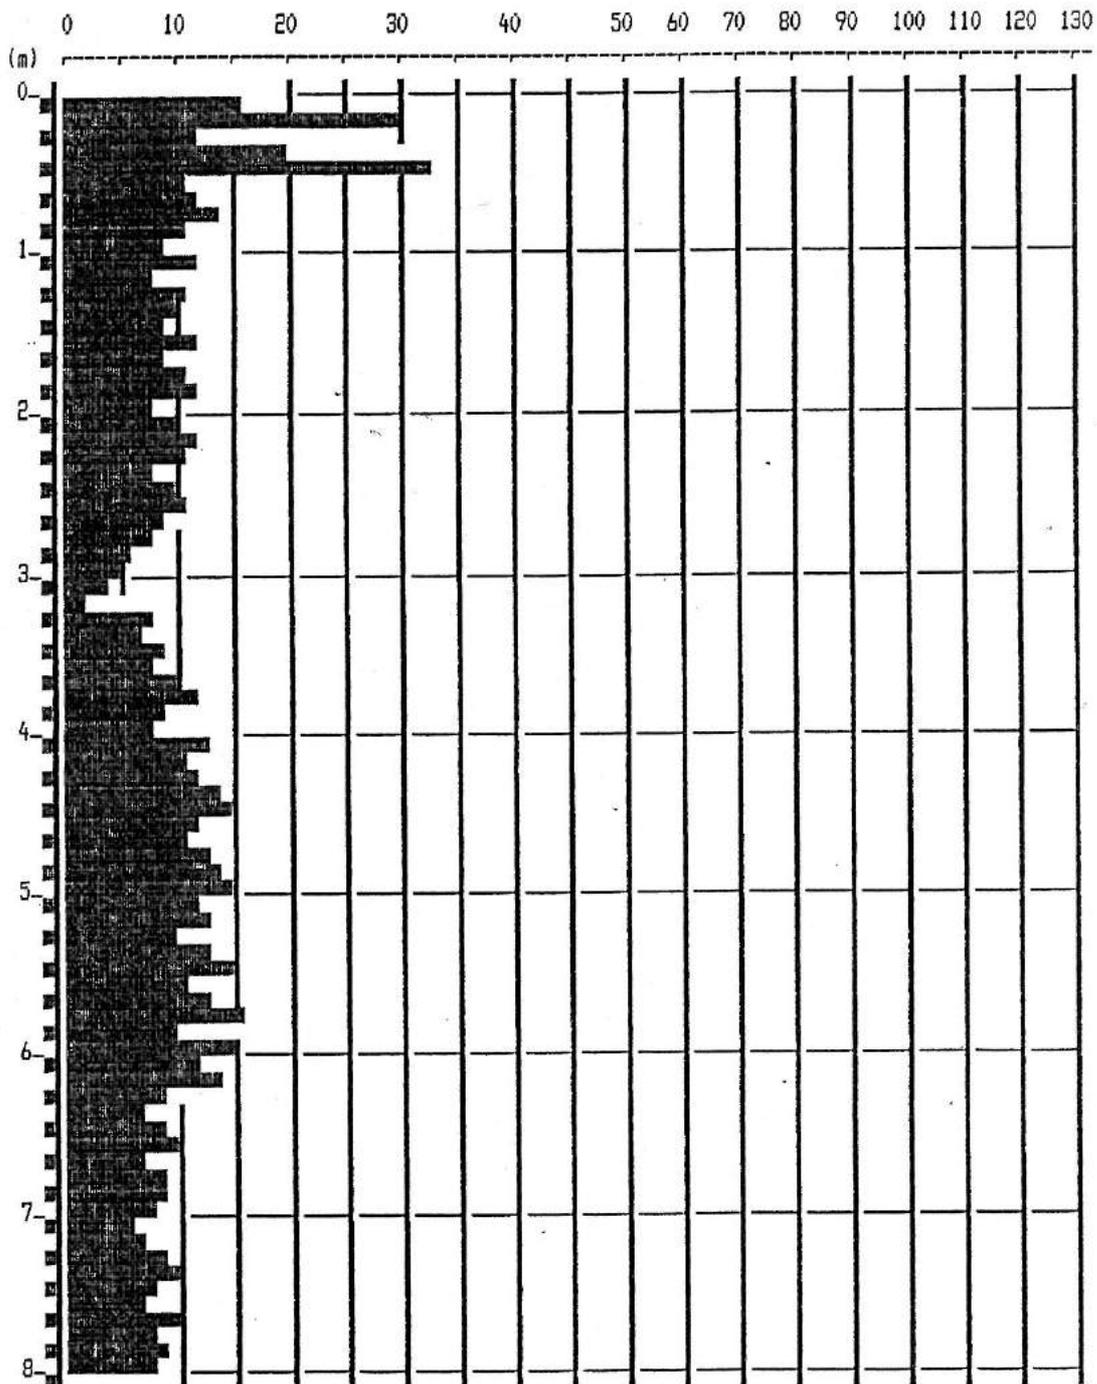
n. S-14.1  
GPD-Z-92

**PROVA PENETROMETR. DINAMICA  
ELABORAZIONE STATISTICA**
