COMUNE DI PISA
SCHEDATURA DI INDAGINE SUI GIARDINI STORICI
REVISIONE DEL P.R.G.

QUARTIERE DI S. FRANCESCO

INDIVIDUAZIONE DEI GIARDINI STORICI

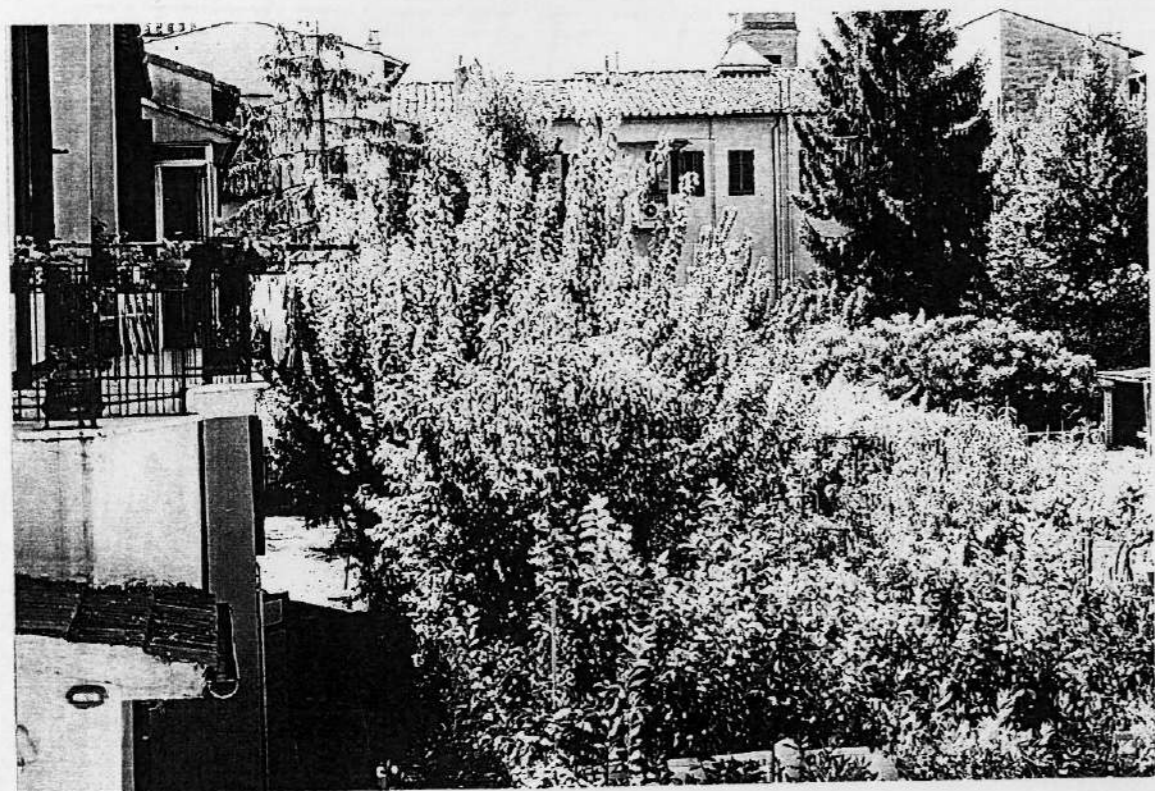
Documentazione fotografica

Il *Catasto Leopoldino* (sez. C, fg. 2, part. 596) e la pianta *Van Lint* rilevano la vasta area utilizzata a giardino, ripartita secondo un disegno geometrico imbastito intorno all' asse longitudinale. Attualmente l'area risulta in parte frazionata tra diverse proprietà, pur conservando un'immagine complessiva unitaria, e viene utilizzata prevalentemente come orto-frutteto. L'area appare in discreto stato di conservazione.

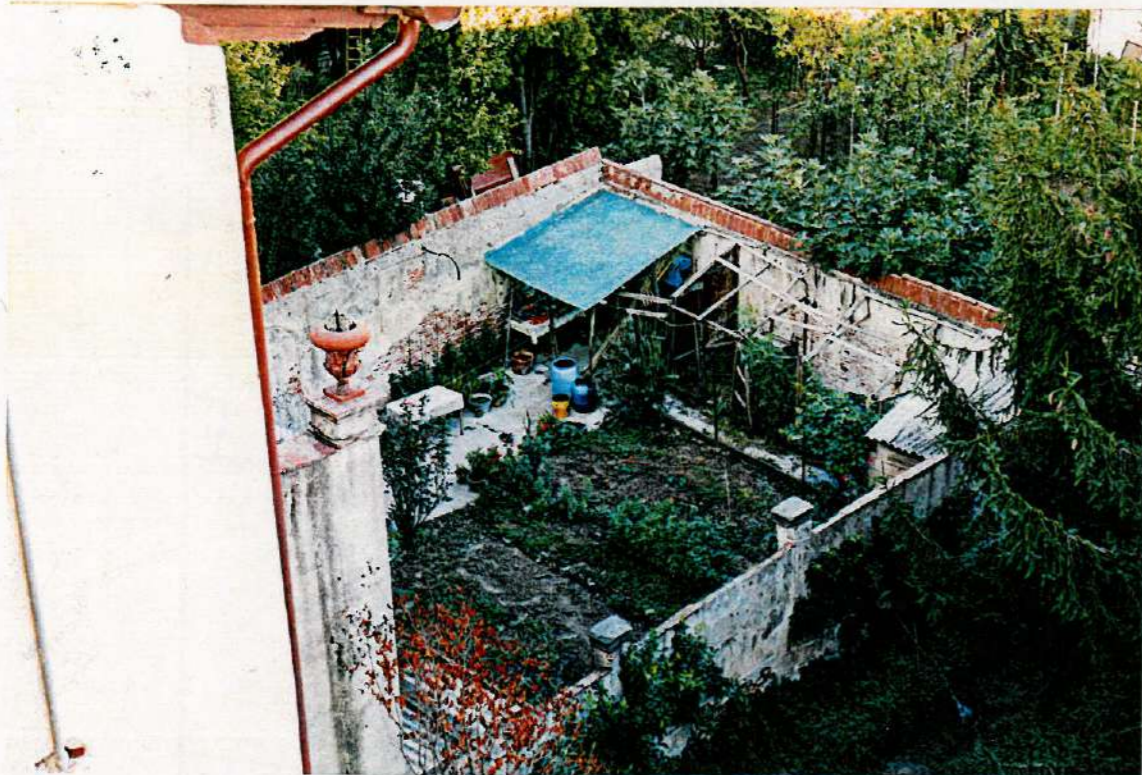
Documentazione fotografica

Come risulta dal *Catasto Leopoldino* (sez.C, fg. 2, part. 697), confermato anche nella pianta *Van Lint* del 1846, l'area ha conservato la sua forma originaria, così come la funzione di orto. Interessante è notare che sono rimasti intatti i muri di recinzione ottocenteschi.

L'edificio di pertinenza appartiene al 3° elenco degli edifici notificati del centro storico. Si ritiene d'interesse conservare l'impianto delle mura perimetrali, in quanto raro esempio rimasto intatto di orto di proprietà privata ottocentesco, interno ad un isolato urbano.

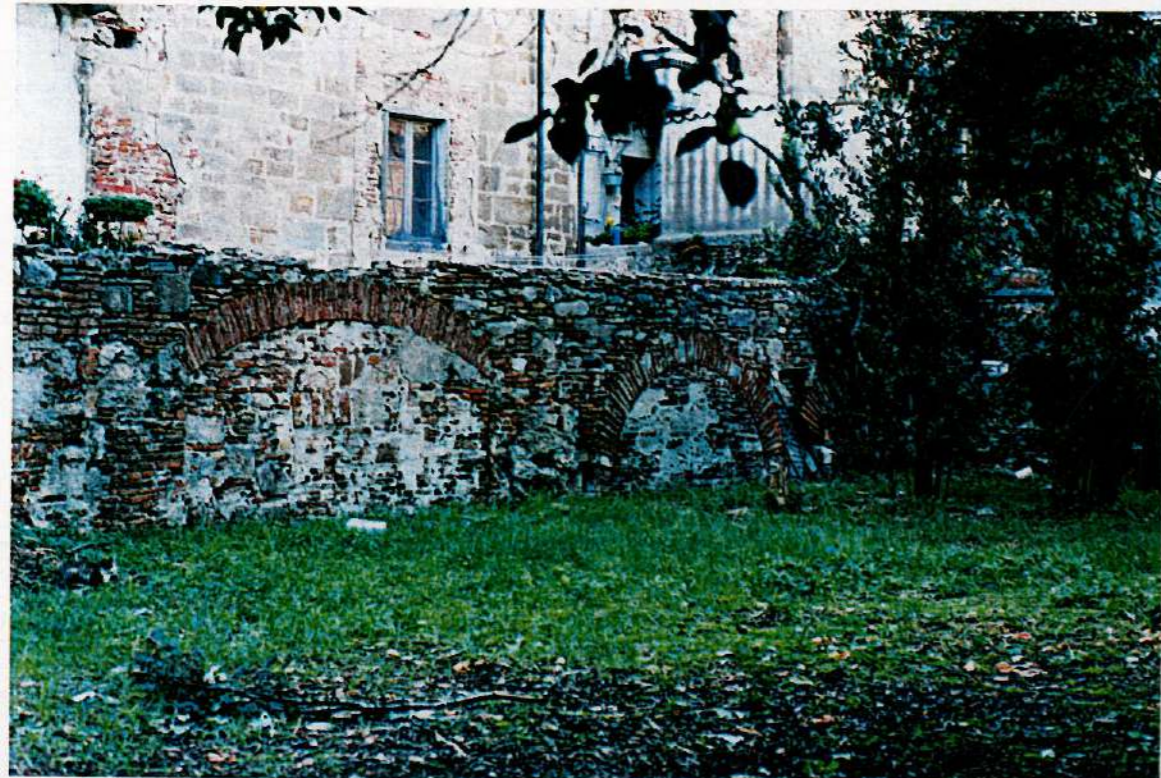
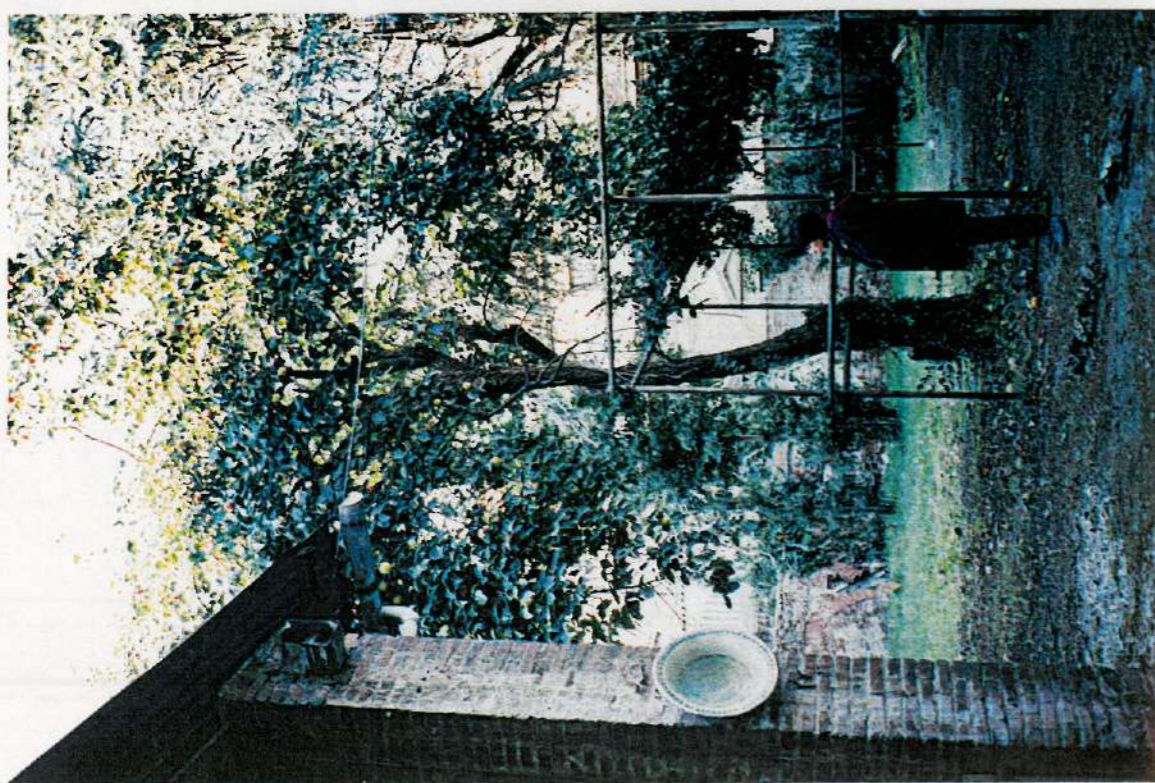
Documentazione fotografica

L'area risulta in stato di abbandono, alterata nell'impianto originario, del quale non rimane alcuna traccia significativa. E' presente tuttavia la divisione tra la piccola corte lastricata racchiusa tra i due edifici e l'antico giardino, costituita da un cancello in ferro riportante la data "1785".

L'edificio di pertinenza risulta vincolato ai sensi della L.1089/39 - 1° elenco.
Si ritiene importante mantenere in sito la cancellata antica e conservare l'assetto planimetrico complessivo dell'area, anche per la presenza di interessanti sovrapposizioni architettoniche tuttora visibili nel muro perimetrale.
