COMUNE DI PISA
SCHEDATURA DI INDAGINE SUI GIARDINI STORICI
REVISIONE DEL P.R.G.

QUARTIERE DI S. MARIA

INDIVIDUAZIONE DEI GIARDINI STORICI

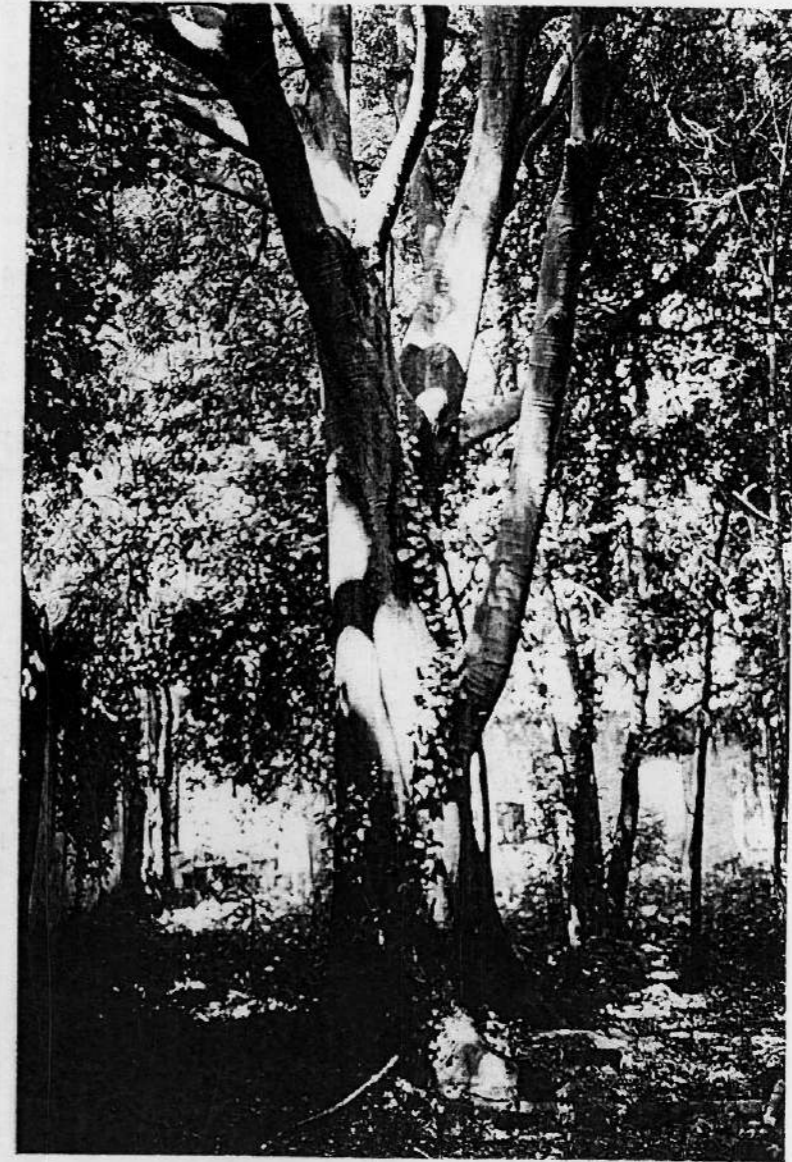
Documentazione fotografica

Già il *Catasto Leopoldino* rileva la presenza della vasta area quadrangolare destinata a giardino, di pertinenza del Palazzo Arcivescovile (sez. C, fg. 1, part. 139), dove sono evidenti le ripartizioni secondo vialetti che individuano gli assi longitudinale e trasversale e la grande aiuola di centro. Nella planimetria catastale è presente il ponticello di collegamento tra il giardino ed il Palazzo, sopra la *via dell'Arcivescovato*; mentre la pianta *Van Lint* del 1846 non lo rileva, pur mantenendo gli assi e l'aiuola. Quest'ultima mostra uno spazio organizzato secondo geometrie più elaborate, parzialmente corrispondenti allo stato attuale. Sono tuttora presenti un grande *ninfeo* a portale settecentesco riccamente decorato e in buon stato di conservazione, posto lungo il lato ovest; resti di un ninfeo all'estremità sud dell'asse minore, l'aiuola centrale. Sono presenti specie arboree di impianto secolare e di interesse botanico. Il giardino è attualmente in stato di abbandono.

Il giardino, di pertinenza al palazzo Arcivescovile (vincolato ai sensi della L.1089/39 - 1° elenco) risulta di notevole interesse sotto l'aspetto architettonico, per l'impianto planimetrico e per i pregevoli arredi tuttora esistenti, oltre che per la presenza di una vegetazione secolare e di interesse botanico. Pertanto è opportuno salvaguardarne tramite *vincolo* sia l'impianto e gli arredi che gli esemplari arborei segnalati.

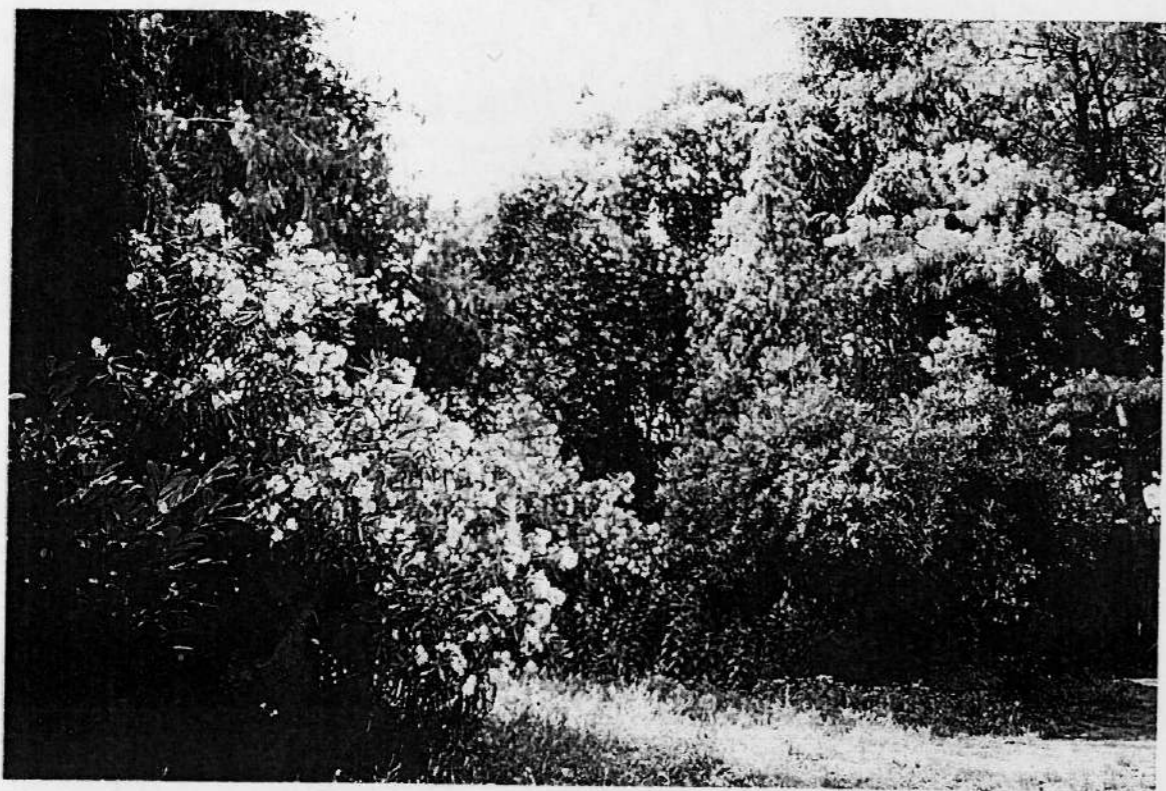
Documentazione fotografica

Il *Catasto Leopoldino* del 1835 rileva la vasta area quadrangolare semplicemente come zona verde retrostante al Palazzo Arcivescovile (sez. C, fg.1, part.322); la pianta *Van Lint* evidenzia lo stesso impianto, ma senza fornire alcuna indicazione in merito alla destinazione - a giardino o ortiva - caso questo assai raro vista la descrizione piuttosto puntuale con cui è rilevata la pianta urbana.

Attualmente l'area, ristrutturata in tempi recenti, è adibita a giardino; sono presenti specie arboree ed arbustive di vario tipo e grandezza; la manutenzione appare assai trascurata.

Il giardino, retrostante al palazzo Arcivescovile (vincolato ai sensi della L.1089/39 - 1° elenco), è interessante per l'impianto architettonico che ha conservato la planimetria ottocentesca, ma non presenta esemplari arborei o arbustivi da segnalare.
Il D.M. 19/5/64 vincola l'area in quanto "zona di rispetto delle mura urbane".

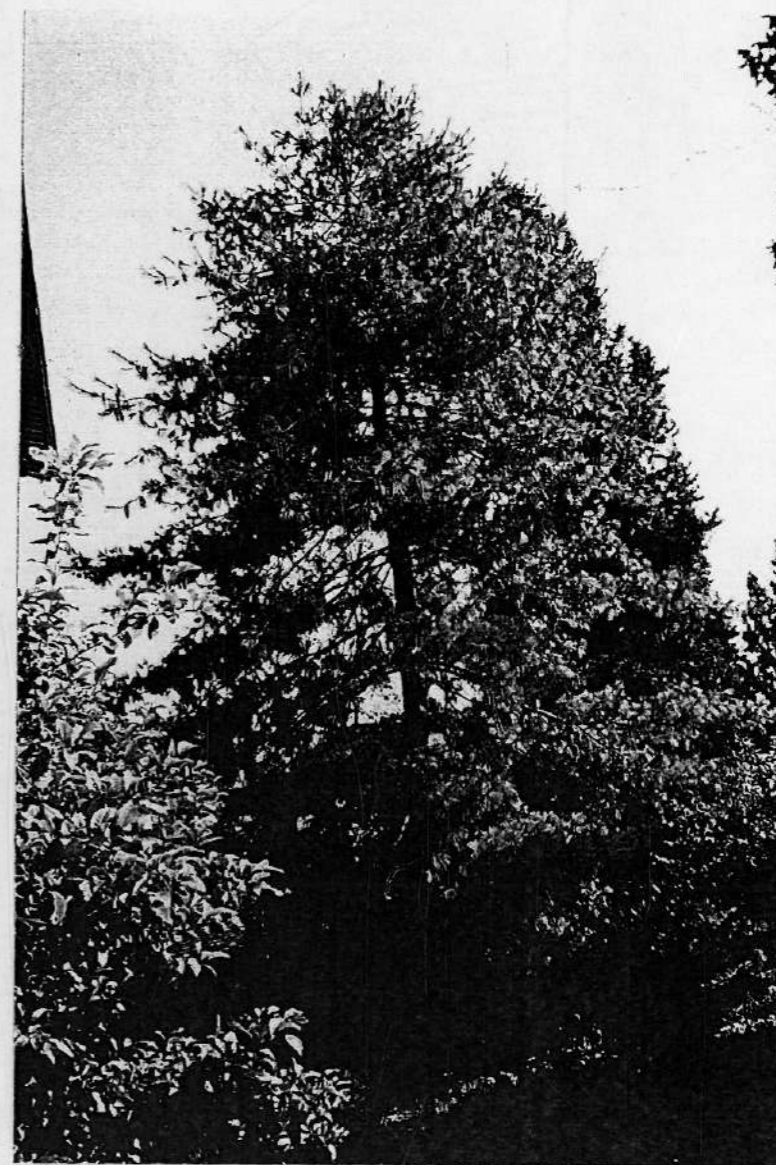
Documentazione fotografica

Le specie arboree ed arbustive presenti sono tutte di recente impianto e disposte senza un apparente disegno.

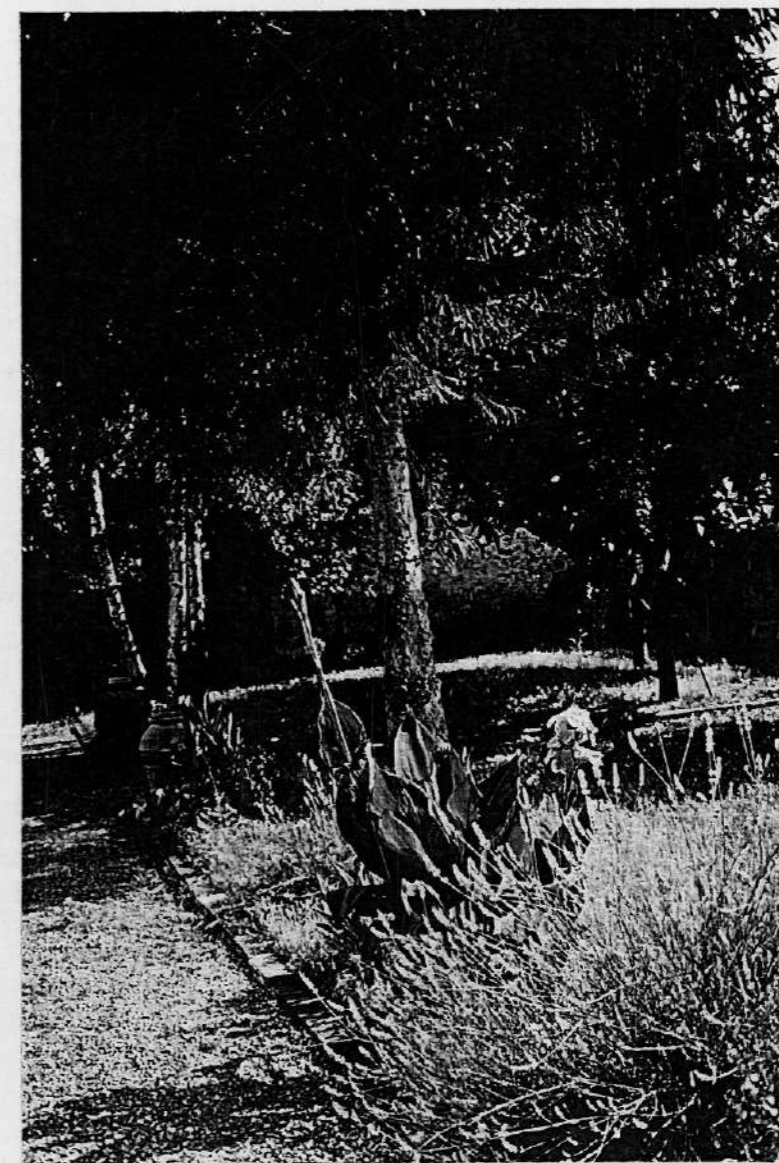
Documentazione fotografica

L'edificio di pertinenza appartiene al 2° *elenco* degli immobili del centro storico.
Il giardino è stato completamente rifatto in tempi recenti conservando tuttavia un assetto geometrico ancora ordinato secondo i due assi perpendicolari, già esistenti nel disegno ottocentesco.
L'area ricade tra le "zone verdi entro le mura urbane", secondo il D.M. 10/11/1957.

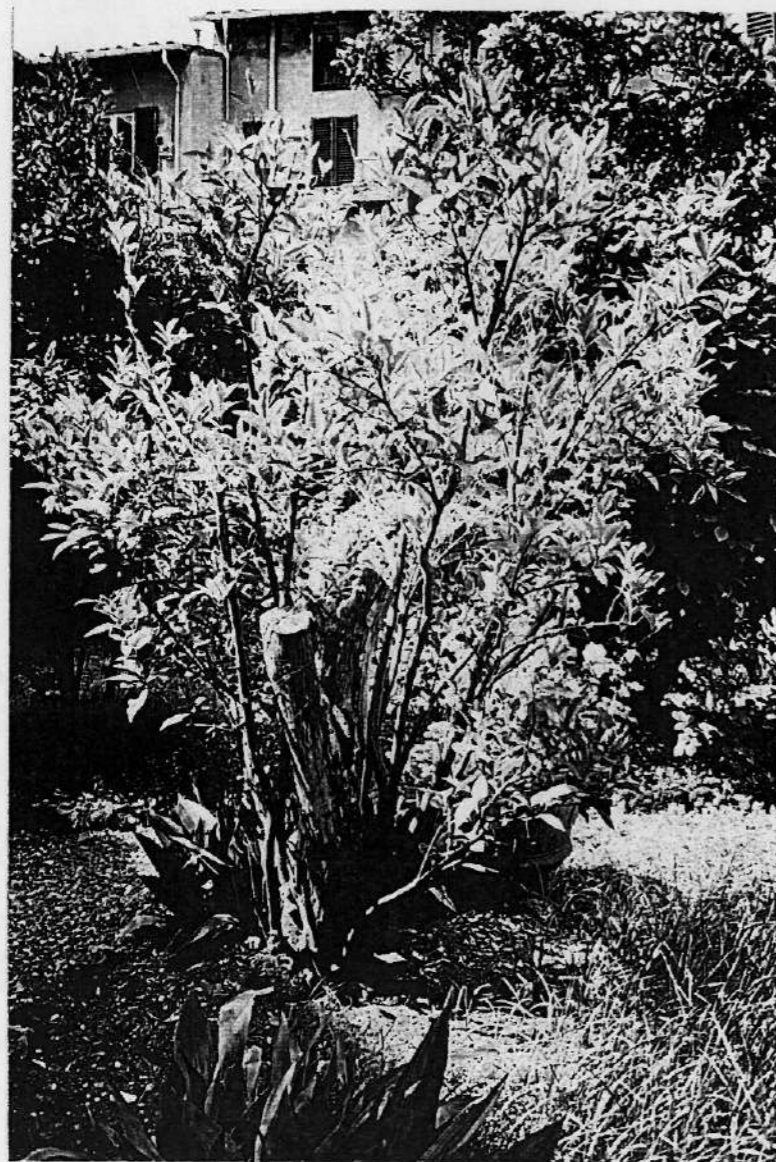
Documentazione fotografica

Piccolo giardino le cui specie più rappresentative sono: alcuni *Citrus spp.* allevati a spalliera sul muro di cinta verso nord, *Hydrangea macrophylla* Ser. e *Magnolia soulangeana* Soulange-Bodin.

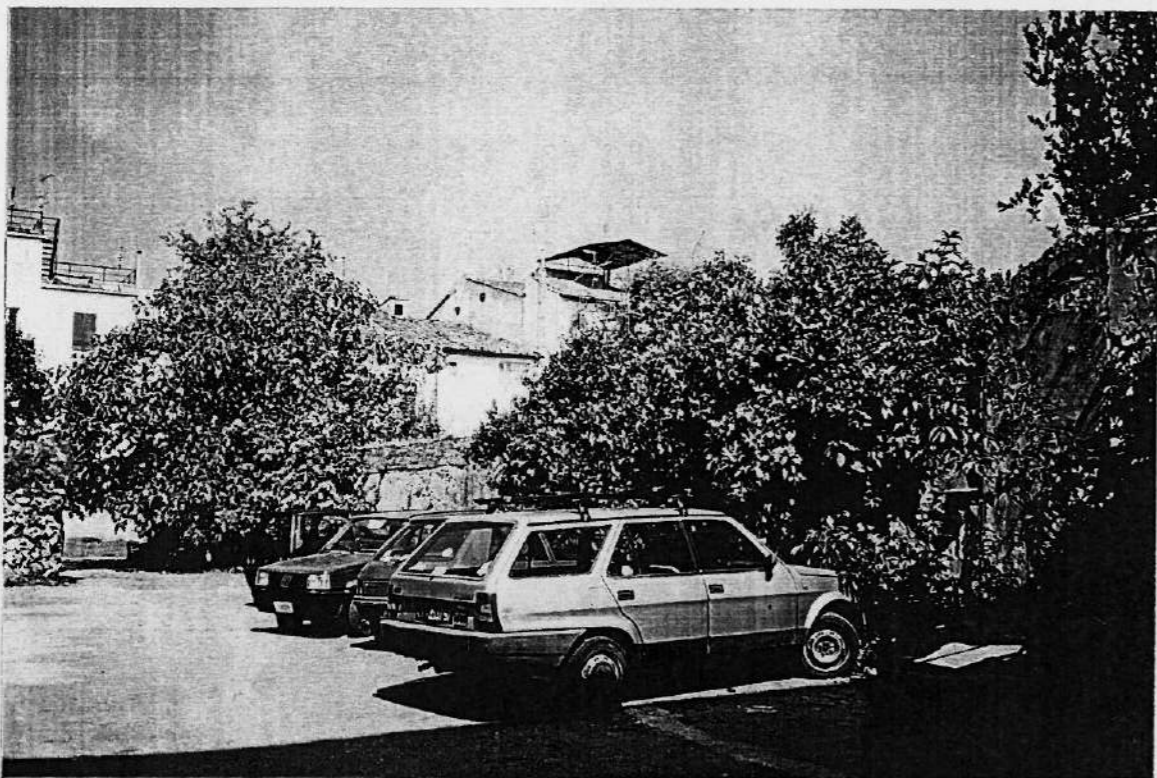
Documentazione fotografica

Il giardino è completamente asfaltato. Lungo il muro di confine verso nord è presente una piccola aiuola che ospita alcuni *Citrus spp.*

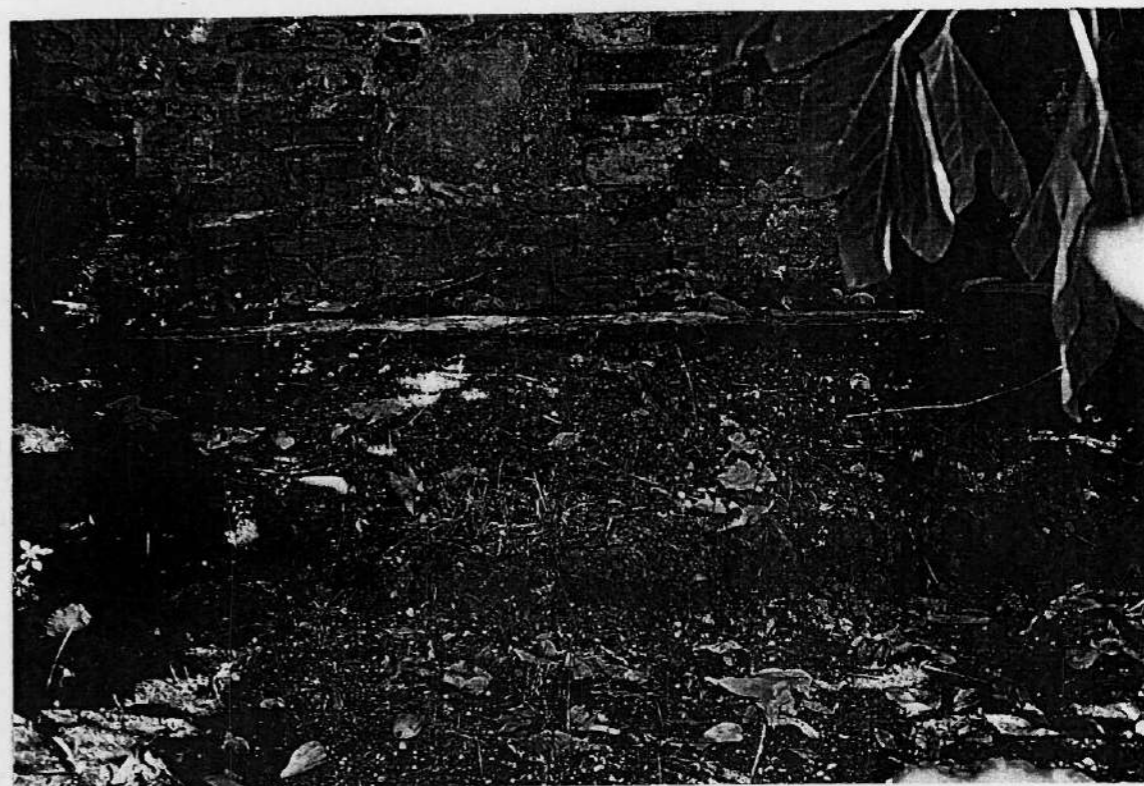
Documentazione fotografica

Pur conservando l'impianto generale originario e le antiche mura di perimetrazione, l'area risulta oggi degradata e di scarso interesse, anche per l'uso a *parcheggio di pertinenza* dell'edificio pubblico cui è destinata.

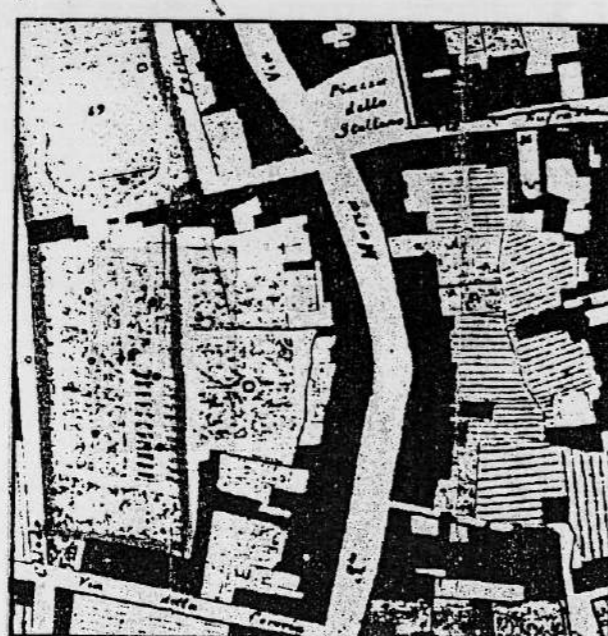
Estratto Cartografia Storica

Il piccolo giardino di pertinenza del palazzo nobiliare prospiciente *Via Santa Maria* è indicato nella pianta *Van Lint* come area a destinazione ortiva; il passaggio alla funzione di giardino sembra risalire alla seconda metà dell'Ottocento. L'impianto planimetrico generale è ancora quello rilevato nel *Catasto Leopoldino* (sez. C, fg. 7, part.2699) di cui conserva la perimetrazione delineata dalle mura ottocentesche; sono presenti, inoltre, elementi dell'antico arredo, come i due leoni in terracotta che fronteggiano le aiuole. Interessante la presenza di un *cippo funerario* forse etrusco.

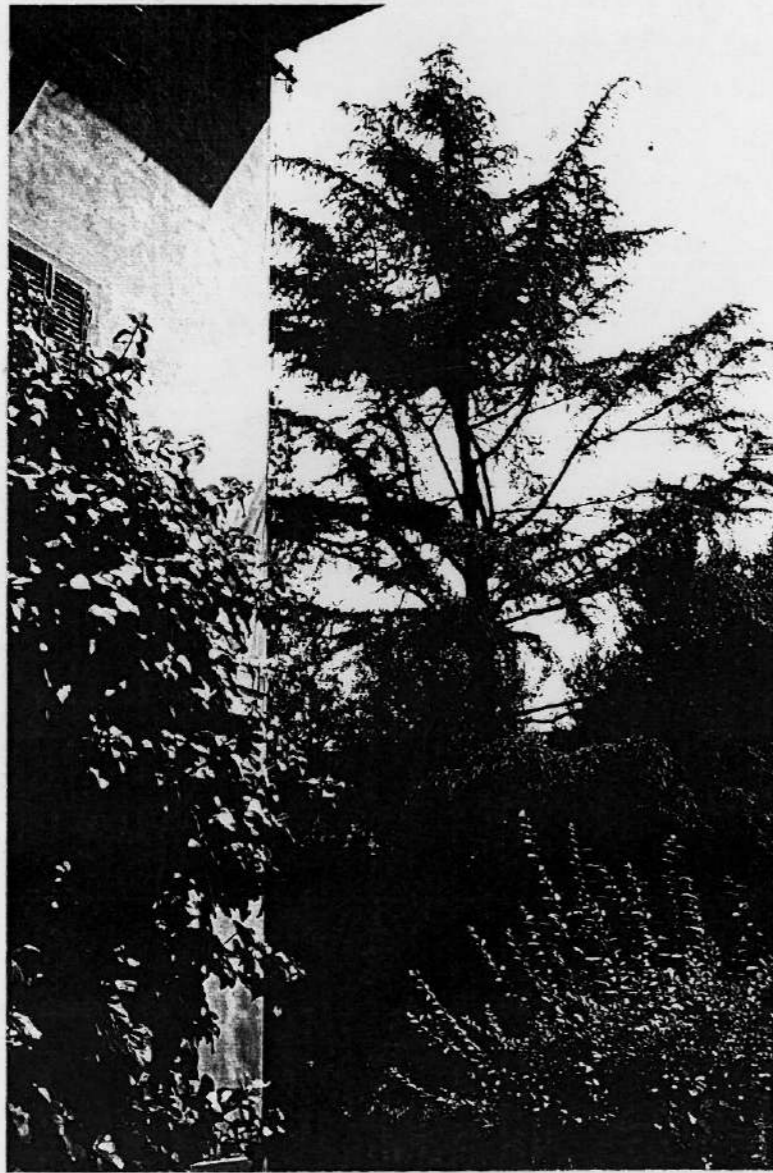
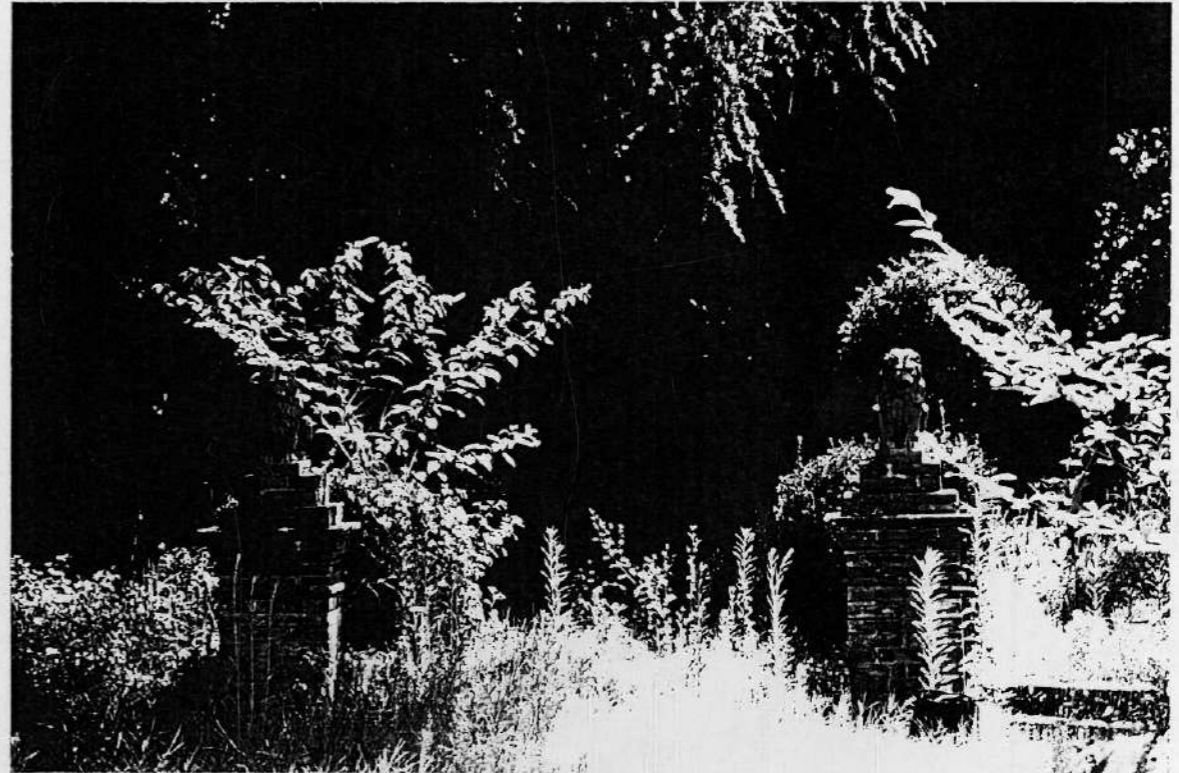
Documentazione fotografica

L'edificio di pertinenza risulta vincolato ai sensi della L.1089/39 - 1° elenco; l'area verde è soggetta al D.M. 10/11/57. Il pregevole giardino, che conserva intatta l'antica perimetrazione ed interessanti elementi di arredo, costituisce l'ultimo esempio di questo genere oggi rimasto, all'interno dell'isolato che lo comprende. Pertanto è opportuno cconservarne sia l'impianto che l'assetto attuale.

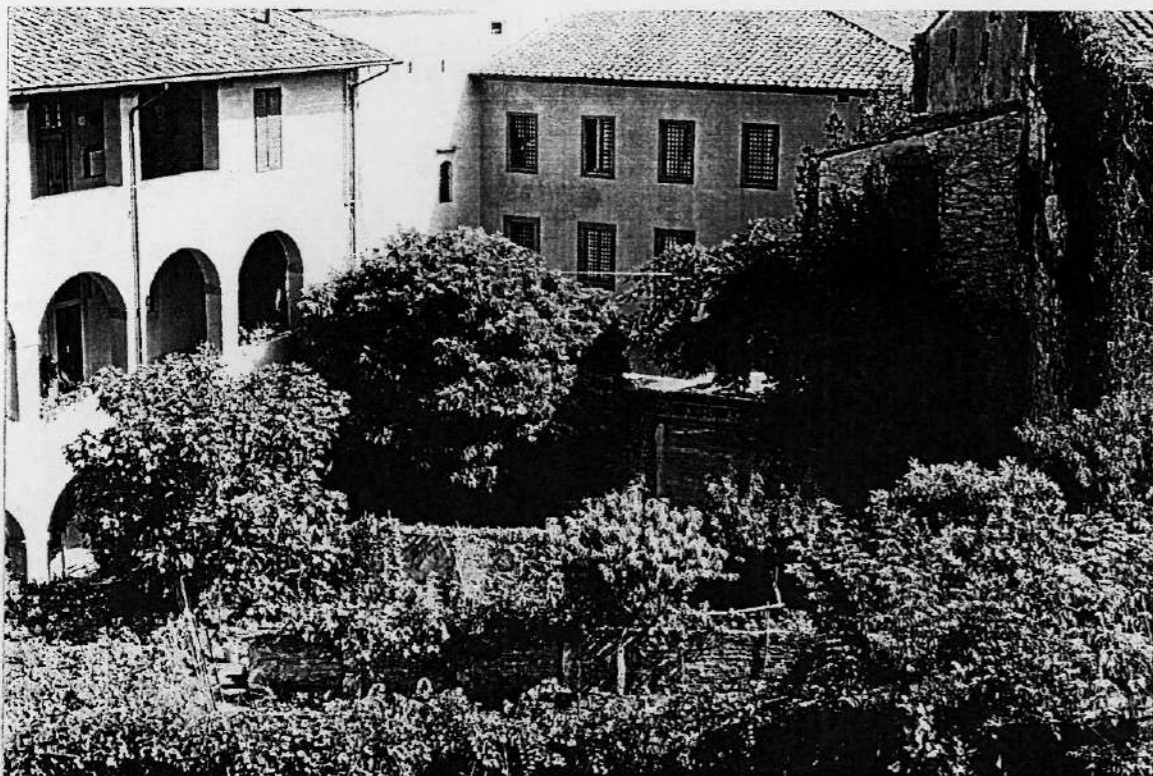
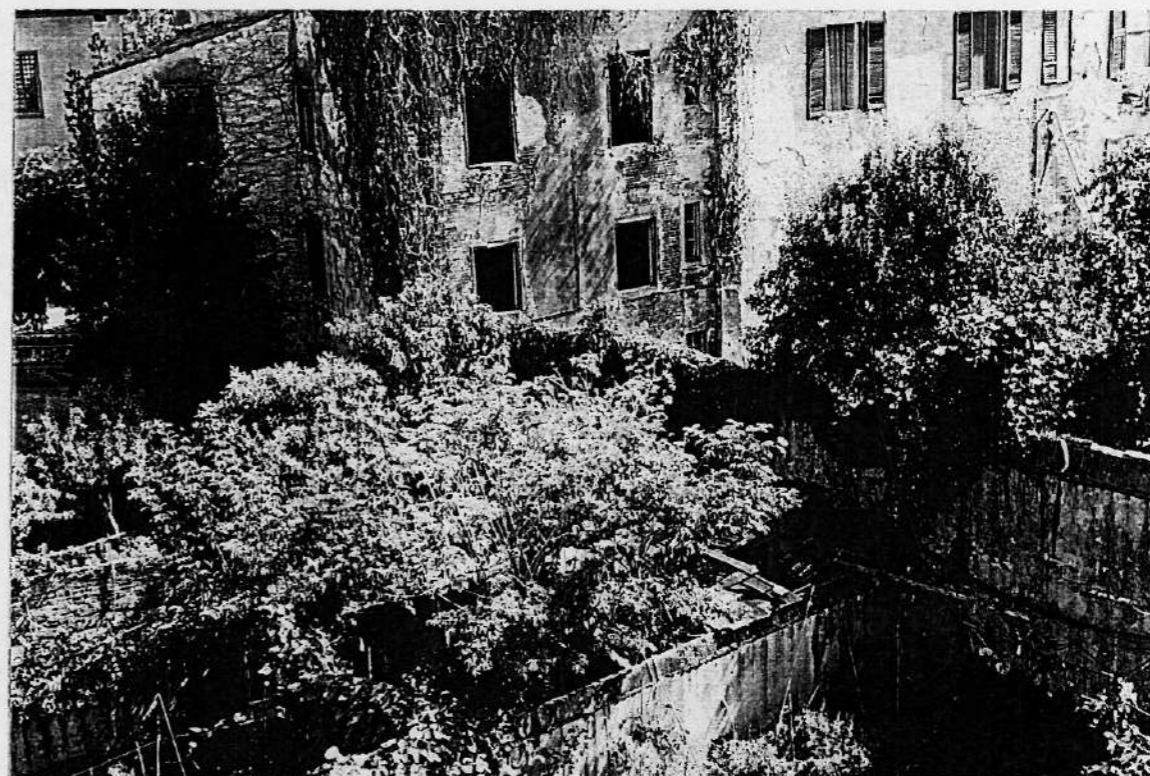
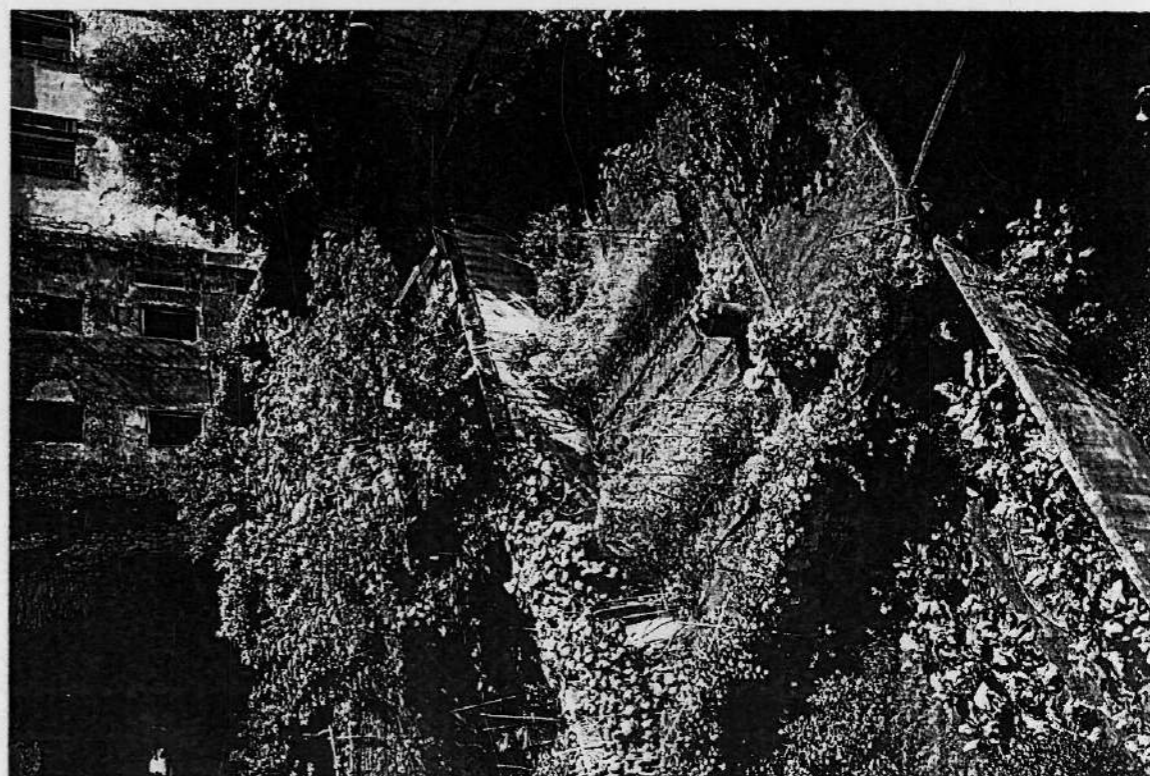
Documentazione fotografica

L'area retrostante l'antico Palazzo Conventuale del XVI sec. destinato ai Cavalieri cappellani di Santo Stefano, aveva probabilmente in origine destinazione ad orto. Il *Catasto Leopoldino* del 1835 mostra una prima suddivisione in due parti, mentre la pianta *Van Lint* del 1846 evidenzia la divisione dell'area in otto parti di forma irregolare, che, ad una comparazione con lo stato attuale, sembrano aver conservato lo stesso impianto. Nella *Van Lint* le aree appaiono sistemate a *giardino*, mentre oggi vengono utilizzate come *orto* e curate da volontari. Lo stato attuale mostra segni di degrado. (Cat. Leop.: sez. C, fg. 7, part. 2999,95).

Il sistema di aree, oggi utilizzate come *orti* coltivati in maniera spontanea da volontari, ha mantenuto l'impianto complessivo. Tuttavia, pur conservando ancora un interessante sistema dei muri di divisione ottocenteschi, l'insieme si presenta in stato di degrado e necessita di interventi di ripristino e consolidamento delle strutture murarie. La restituzione alla destinazione di giardino dell'intero complesso costituirebbe un raro esempio nella città di sistema di verde pubblico su impianto originale ottocentesco.

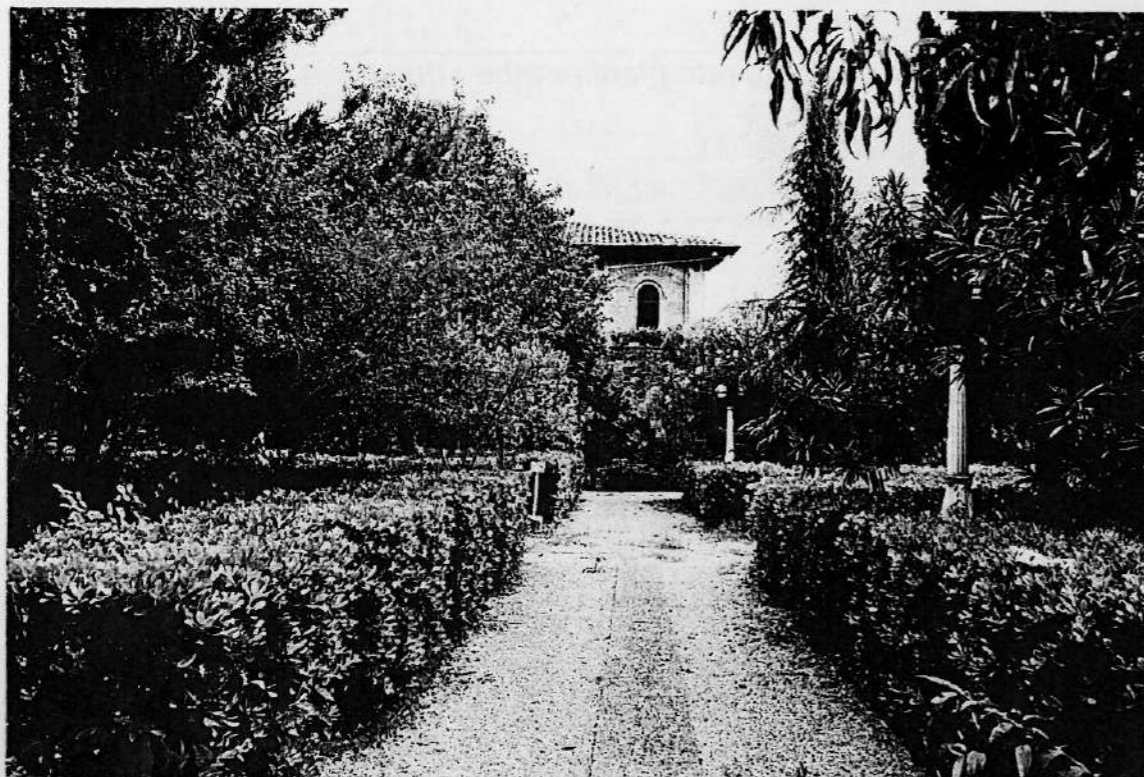
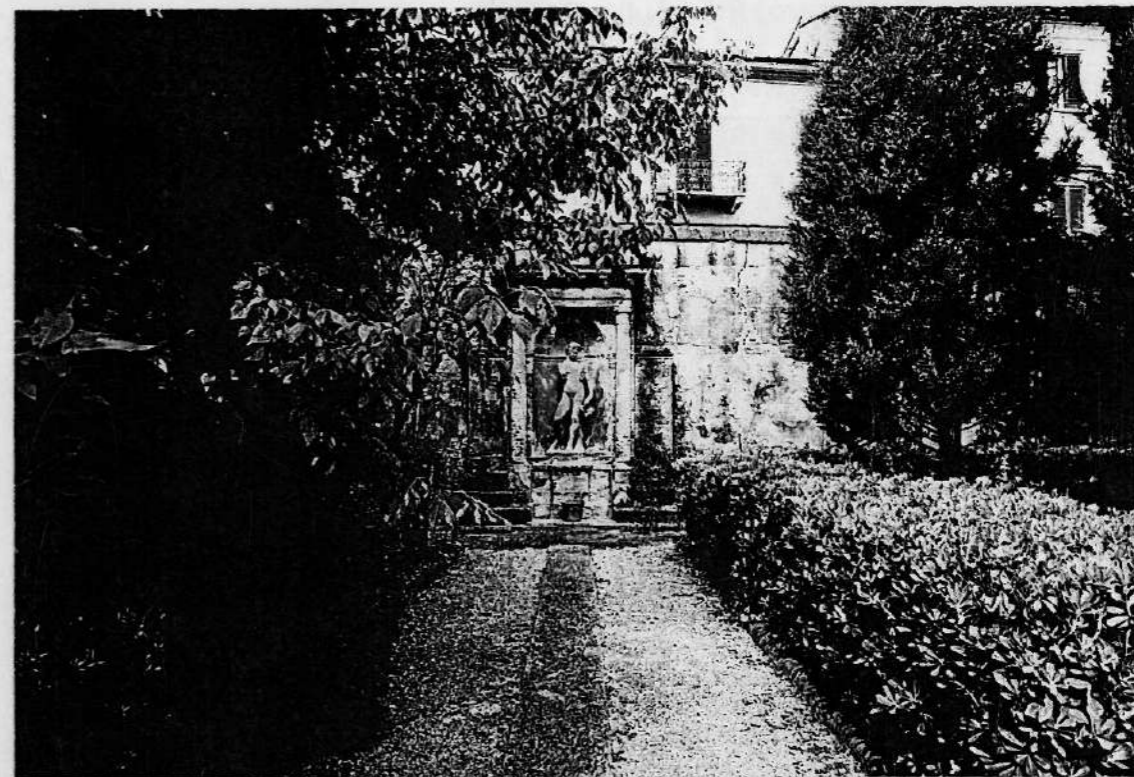
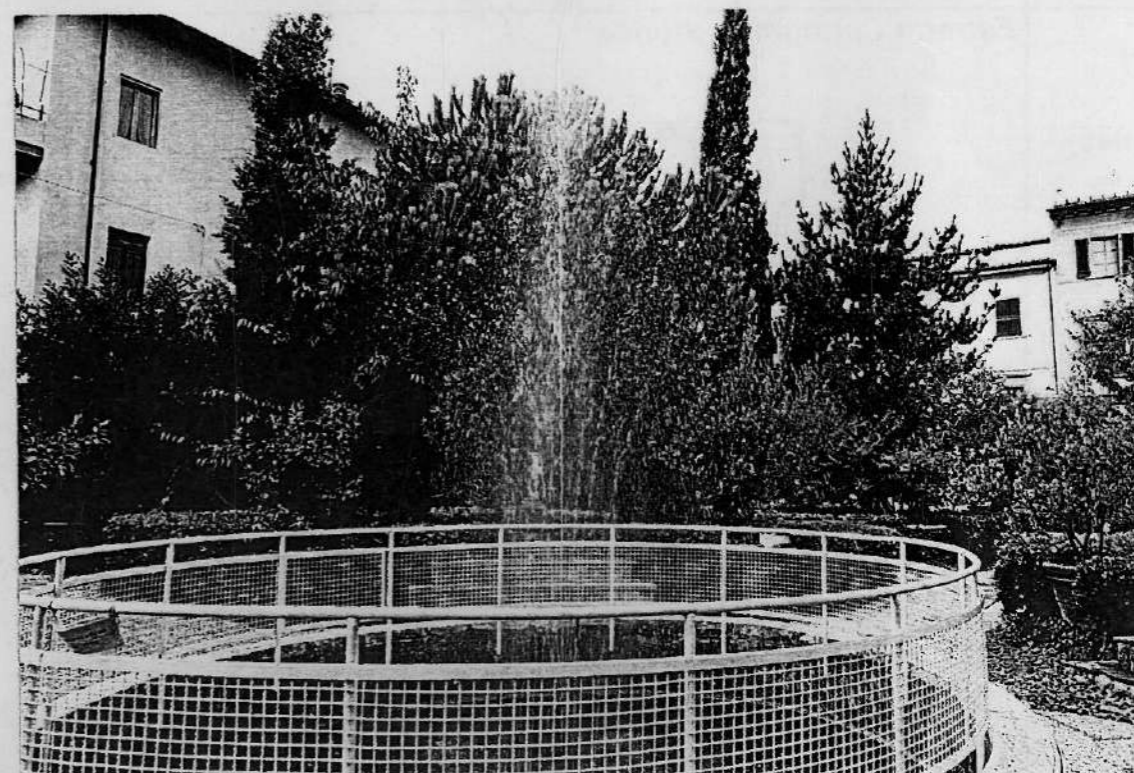
Documentazione fotografica

Il giardino, pur non conservando specie arboree di pregio, ha mantenuto l'assetto originario nell'impianto oltre ad alcuni elementi dell'arredo architettonico. Il rispettoso e razionale ripristino realizzato in tempi recenti, ha restituito all'area il rigore e la suggestione dei giardini settecenteschi.

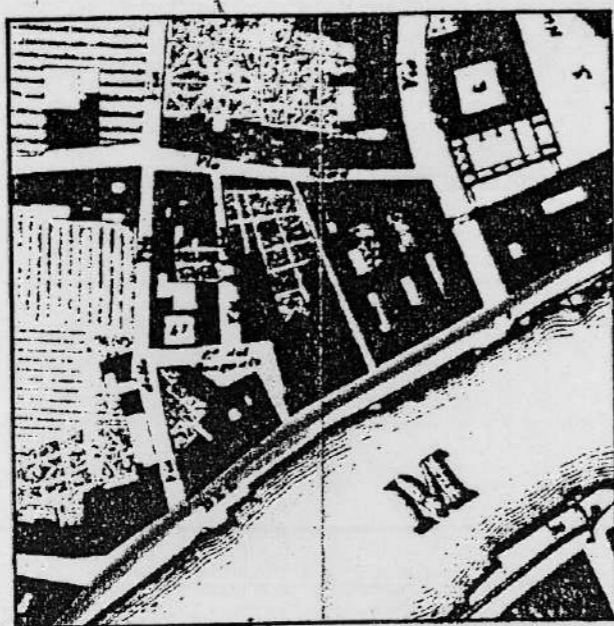
Estratto Cartografia Storica

Individuato nel *Catasto Leopoldino* (sez. C, fg. 7, part. 2583) e nella pianta *Van Lint* come area destinata a giardino privato, disegnato con la regolarità che caratterizza la maggior parte dei giardini sette-ottocenteschi pisani, attualmente risulta alterato nella dimensione - pressochè dimezzata - e nel disegno.
 Il giardino appare abbastanza trascurato.

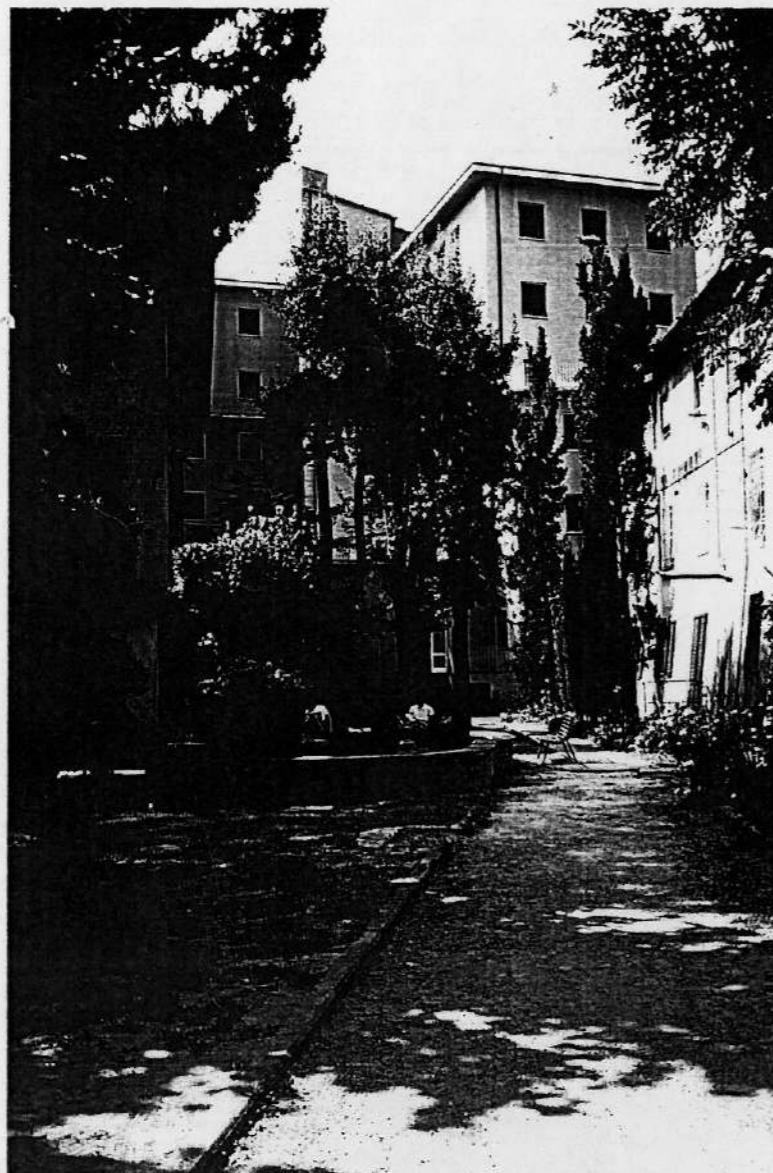
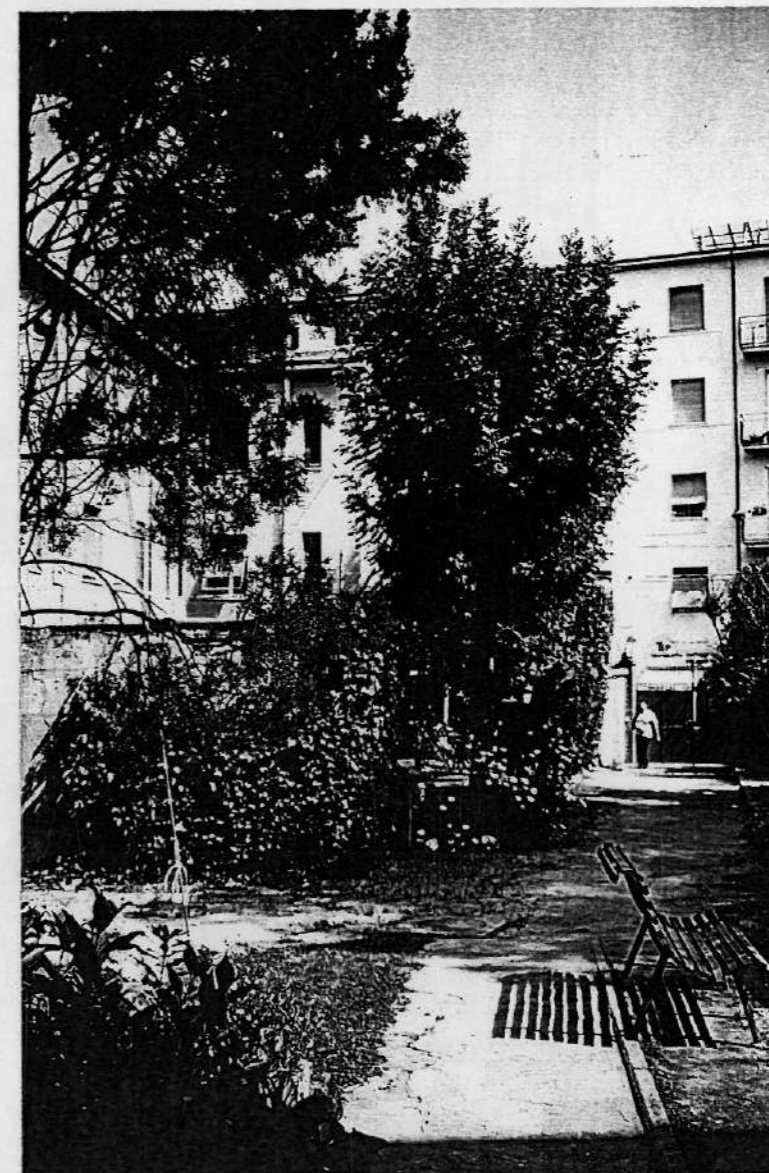
Documentazione fotografica

Il giardino è stato completamente rifatto in tempi recenti; conserva tuttavia l'impianto planimetrico generale indicato dalla cartografia storica ottocentesca. L'area è soggetta al D.M. 10/11/57 - "zone verdi entro le mura urbane".
