COMUNE DI PISA
SCHEDATURA DI INDAGINE SUI GIARDINI STORICI
REVISIONE DEL P.R.G.

QUARTIERE DI S. ANTONIO

SCHEDA N° 1/a A

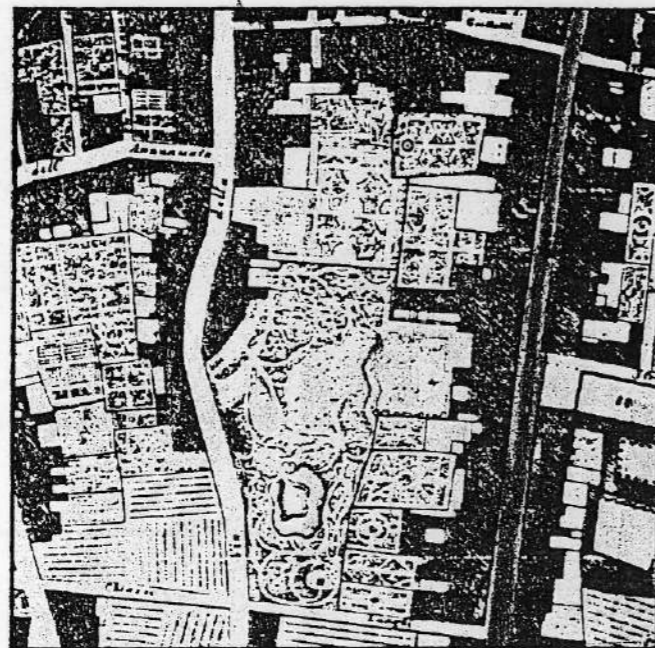
Estratto Cartografia Storica

Il progetto del giardino risale ai primi anni dell' Ottocento, su disegno di Alessandro Gherardesca. Progettato in stile *paesistico*, come parco di pertinenza del Palazzo Venerosi-Pesciolini, manifesta uno spiccato gusto estetico romantico nell' associare elementi paesistici, botanici ed architettonici di tipo anche discordante, ma armoniosamente organizzati secondo un disegno libero da regole geometriche. La pianta *Van Lint* definisce con chiarezza il disegno planimetrico, localizzando il laghetto, la montagna con l'edicola, i vialetti tortuosi; mentre dalle tavole del Gherardesca ("*Casa di Delizia*", 1826 e "*Album dell'Architetto*", 1837) risulta una vegetazione complessa, sistemata su più livelli. (Cat. Leop.: sez. C, fg. 5, part. 2026). Successivi interventi di edificazione hanno portato ad una parziale riduzione dell'area destinata a verde e ad un frazionamento della stessa in tre parti (vedere schede 1/b A, 1/c A). Dal periodo 1920-30 il complesso è proprietà e sede della Piccola Casa della Divina Provvidenza, detta *Cottolengo*, e viene utilizzato come parco per gli ospiti della struttura. Il giardino è in buon stato di conservazione.

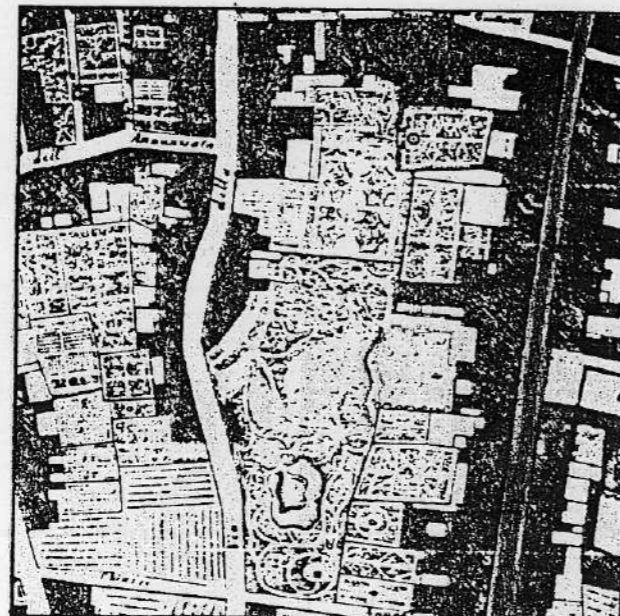
Estratto Cartografia Storica

Il giardino appartiene al sistema delle aree verdi di pertinenza al Palazzo Venerosi Pesciolini, realizzato su progetto di Alessandro Gherardesca agli inizi dell'Ottocento (ved. scheda 1/a A). Attualmente organizzato secondo un assetto planimetrico regolare, ristrutturato in tempi recenti, conserva specie arboree di notevoli dimensioni, inserite in un contesto architettonico neoclassico. Sia la pianta *Van Lint* che il *Catasto Leopoldino* (sez. C, fg. 5, part. 2026) rilevano l'originario impianto del giardino connesso al parco sul lato ovest, di cui proseguiva il disegno di tipo romantico. Oggi sede del "Cottolengo", si presenta in buon stato di conservazione.

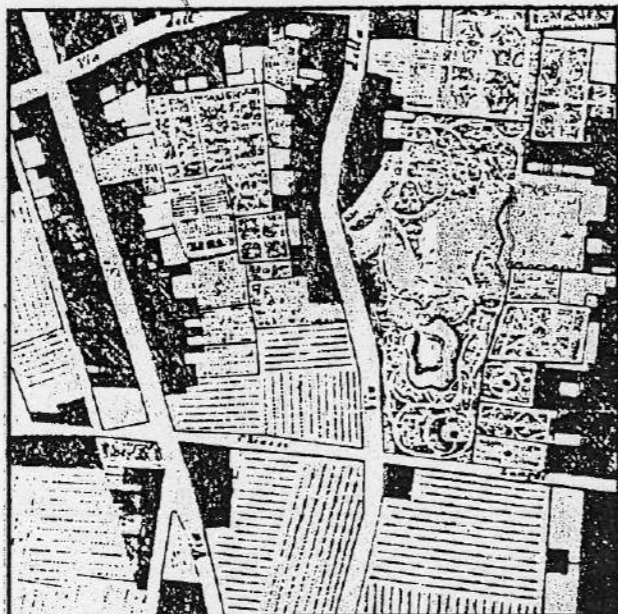
Estratto Cartografia Storica

L'analisi cartografica mostra che il giardino era fino alla metà dell'Ottocento parte di un'ampia area libera compresa tra Via Sant'Antonio, Vicolo dei Chiassi (oggi Via A. Manzoni) e Via della Maddalena (Via G. Mazzini). Probabilmente trasformato in giardino nella metà dell'Ottocento, conserva alcuni elementi dell'arredo architettonico, tra cui una loggia con balastra in pietra e parte del disegno delle aiuole.

Piuttosto trascurato, presenta visibili segni di degrado.
 (Cat. Leop. sez. C, fg. 5, part. 2199).

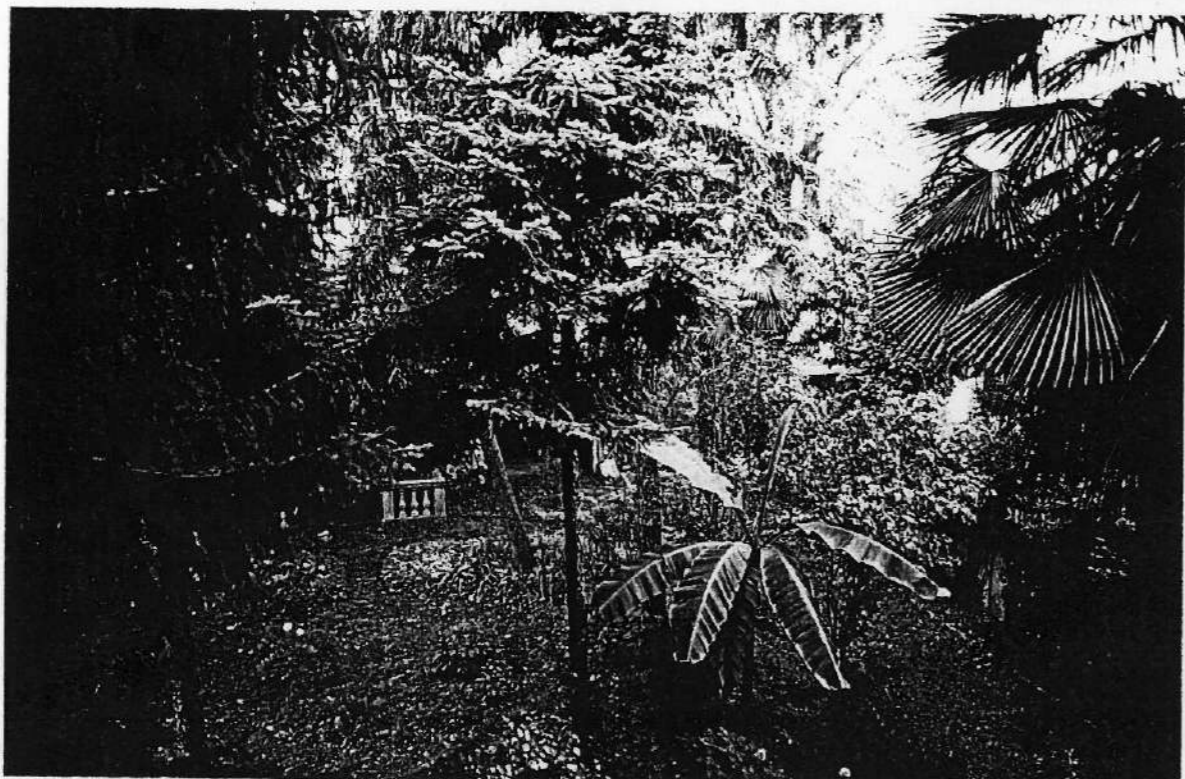
Documentazione fotografica

Il giardino conserva parte del disegno originario e presenta carenze nella manutenzione.
Il recente impianto di numerose conifere contrasta con l'assetto botanico tipico di questi giardini.

L'edificio di pertinenza appartiene al 3° *elenco* degli immobili del centro storico; l'area non risulta soggetta a vincolo.
Le caratteristiche dell'assetto e le presenze di arredo architettonico caratterizzano il piccolo giardino come area di pregio da salvaguardare.

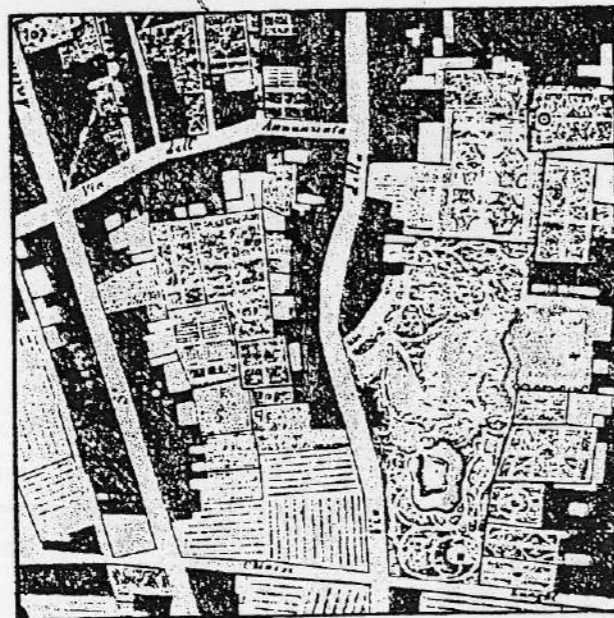
Estratto Cartografia Storica

L'analisi della cartografia storica evidenzia che il giardino, pur ridotto parzialmente a causa dell'ingrandimento dell'edificio sul fronte strada, ha tuttavia conservato l'impianto murario di perimetrazione ed un interessante *ninfeo* lungo il lato occidentale, che necessita di intervento di restauro. Attualmente l'area appare in stato di abbandono. (Cat. Leop. sez. C, fg. 5, part. 2193).

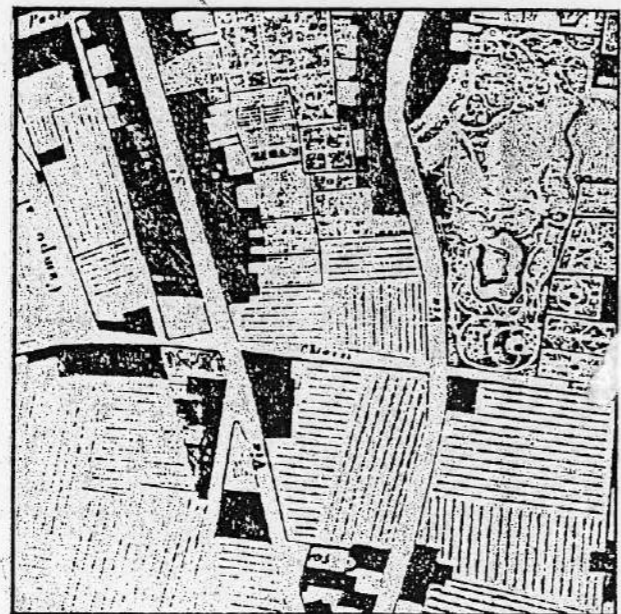
Estratto Cartografia Storica

La vasta area segnalata nella pianta *Van Lint* con utilizzo in parte ad orto-frutteto in parte a giardino, è stata completamente trasformata e lastricata in tempi recenti. Oggi un ampio spazio è occupato da capannoni ed attrezzature industriali di servizio all'attività che vi ha sede. (Cat. Leop.: sez. C, fg. 5, part. 2170).

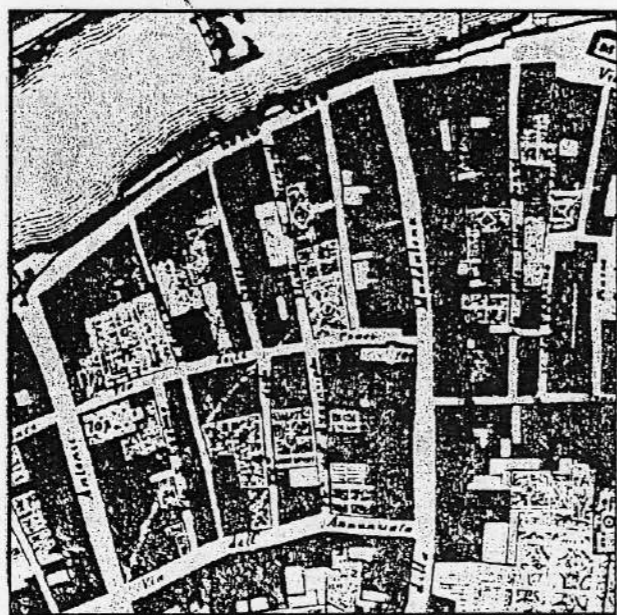
Estratto Cartografia Storica

Il giardino rappresenta una piccola porzione del vasto sistema di giardini privati interni all'isolato, indicati nella pianta *Van Lint* del 1845 e rilevati nel *Catasto Leopoldino* (sez. C, fg. 5, part. 2131) e che attualmente, pur conservando la stessa perimetrazione complessiva, hanno subito numerose frantumazioni.
 Il giardino risulta in discreto stato di conservazione.

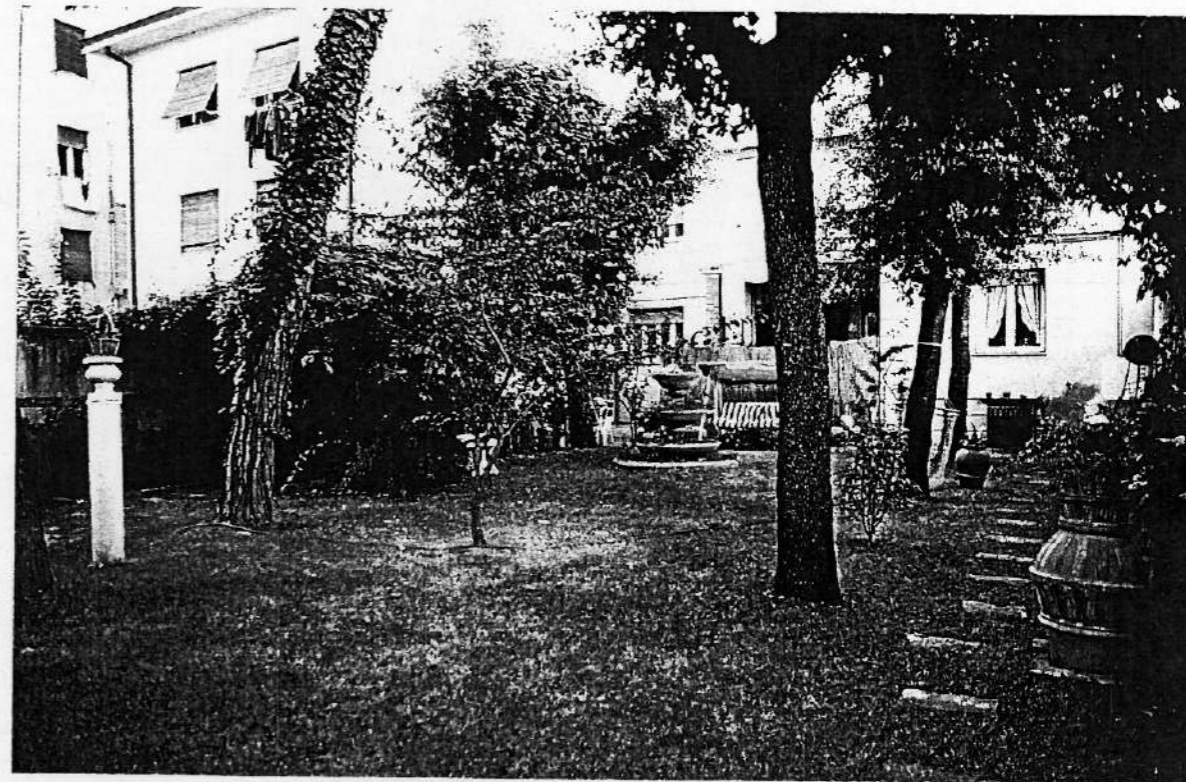
Documentazione fotografica

Il giardino è stato modificato in tempi recenti e risulta oggi solo una porzione dell'area ottocentesca, di cui ha perso completamente ogni carattere. L'area risulta pertanto di modesto interesse.
