COMUNE DI PISA
SCHEDATURA DI INDAGINE SUI GIARDINI STORICI
REVISIONE DEL P.R.G.

QUARTIERE DI S. MARTINO

INDIVIDUAZIONE DEI GIARDINI STORICI

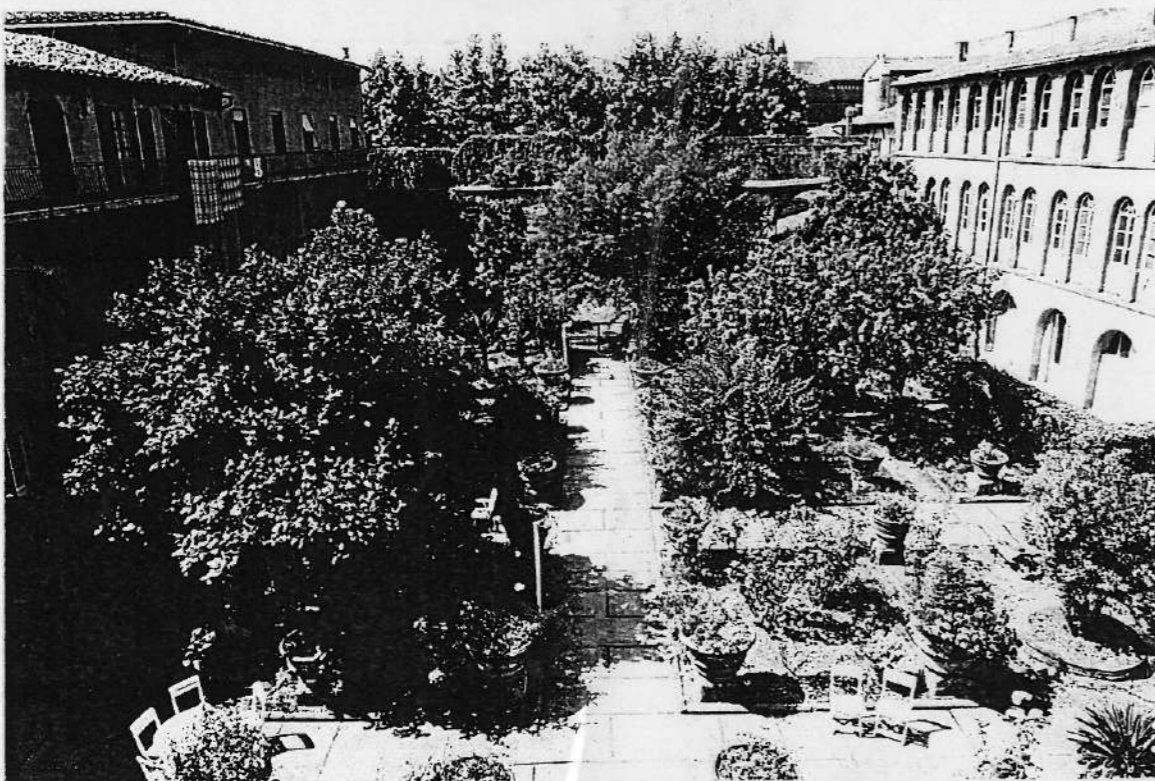
Documentazione fotografica

All'estremo dell'asse longitudinale del giardino, a ridosso dell'acquedotto, si trova un pregevole *ninfeo* in pietra, riccamente decorato con incrostazioni in pietra lavica e conchiglie, che necessita di un intervento di restauro.

Il giardino è in buon stato di conservazione.

Le specie che si possono considerare risalenti intorno al 1913 sono: due peri (*Pyrus communis* L.) e due caki (*Diospyros kaki* L.) oltre ad alcuni aranci (*Citrus sinensis*) allevati a spalliera sul muro dell'edificio, che quasi con certezza sono d'impianto più antico. Un altro arancio è presente al centro di un'aiuola.

Il complesso architettonico risulta vincolato ai sensi della L.1089/39 , 1° elenco, l'area verde è classificata *zona verde entro le mura urbane* (D.M. 10/11/57).
Si ritiene di dover conservare il disegno dell'impianto planimetrico del giardino, il pregevole ninfeo situato a ridosso dell'acquedotto e la piccola limonaia.

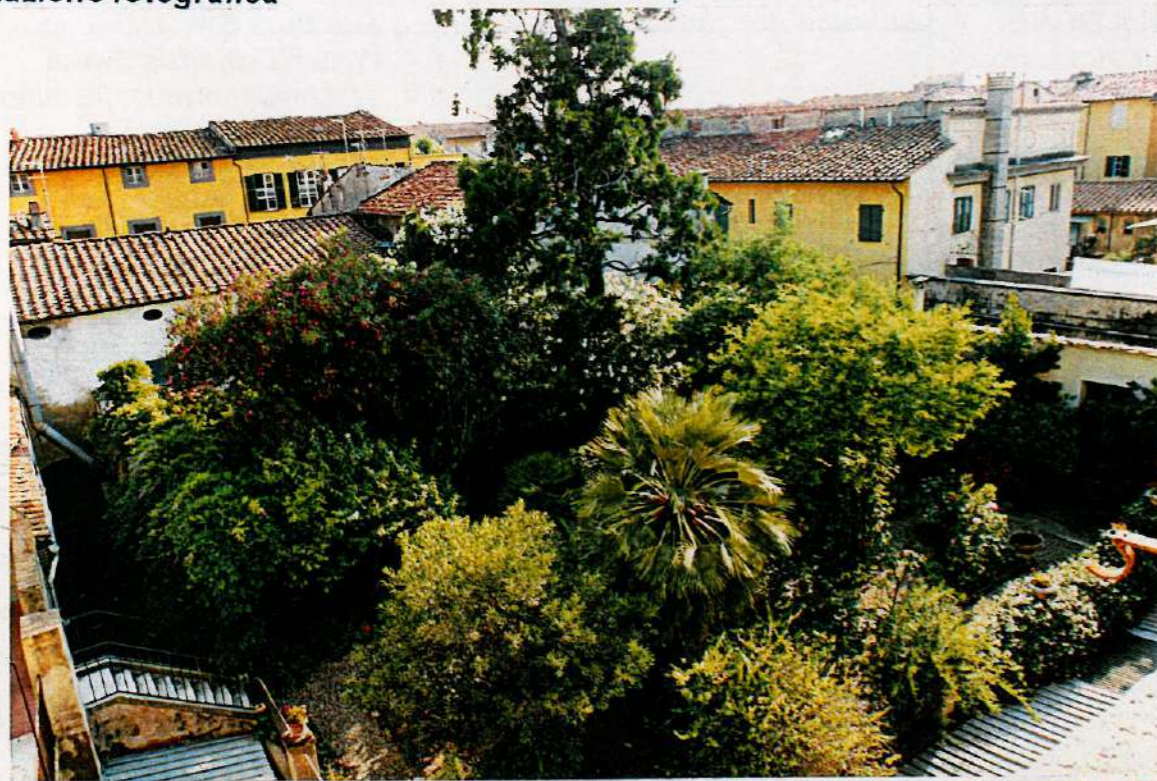
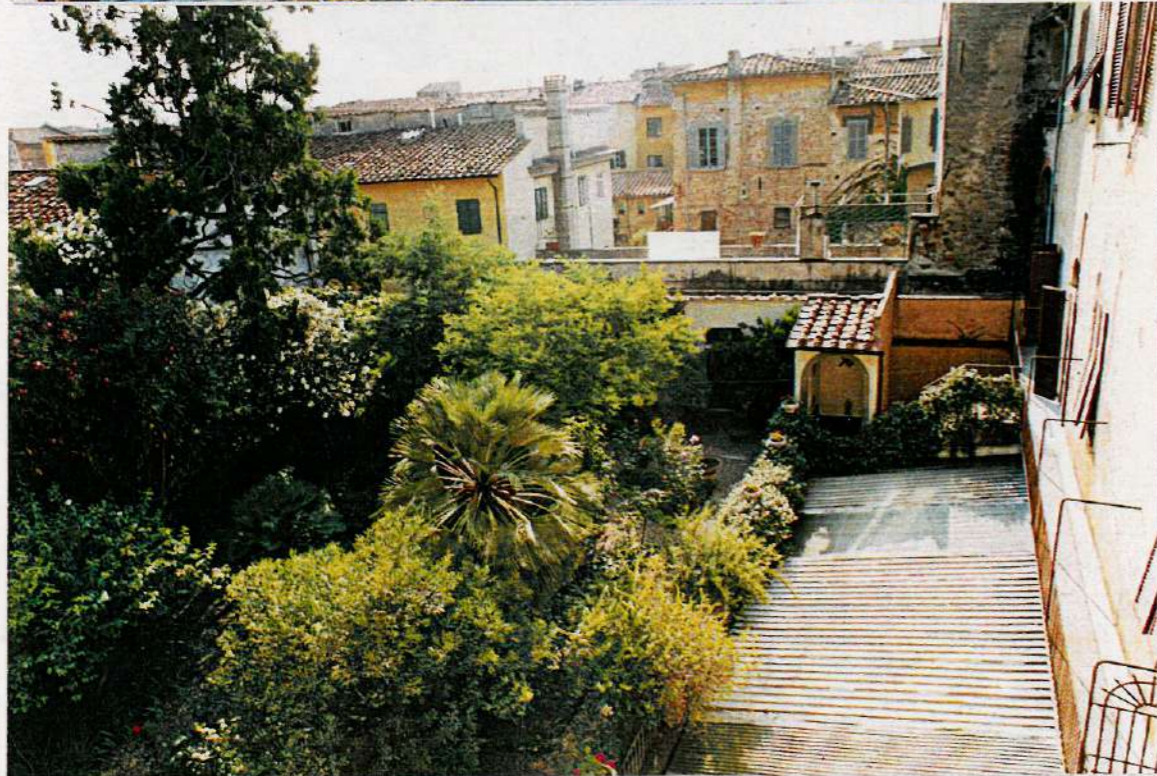
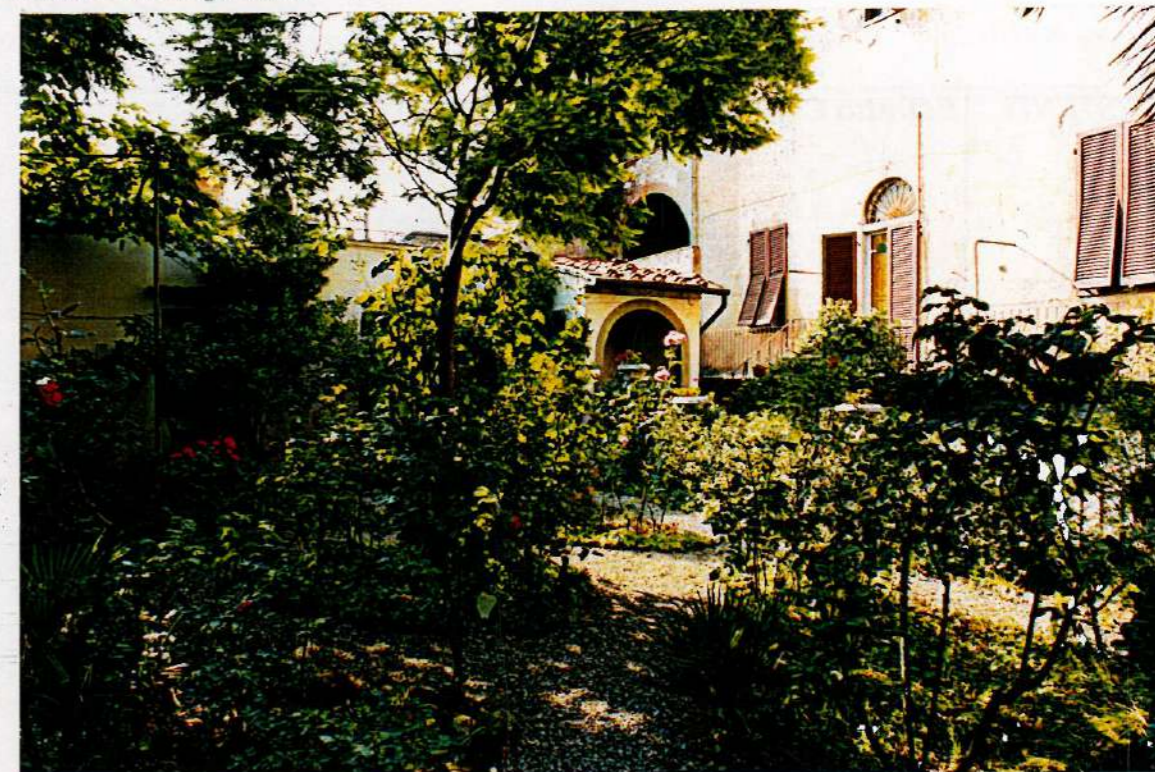
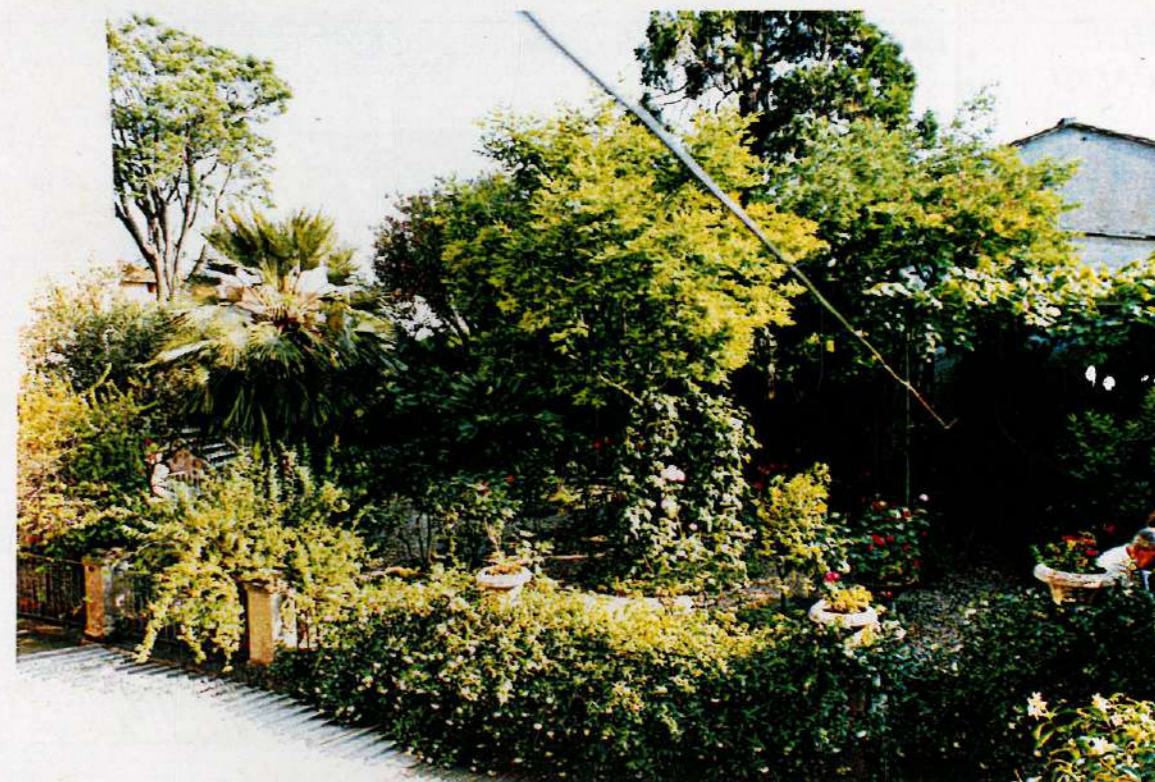
Documentazione fotografica

Gli attuali proprietari hanno introdotto alcune specie, ma sostanzialmente molte di quelle presenti sono d'impianto risalente agli inizi del '900. Le specie degne di nota e sicuramente già presenti all'inizio del secolo sono: *Wisteria sinensis* Sweet, formante una pergola sul lato ovest del giardino; *Trachelospermum jasminoides* Lem., che si sviluppa sulla ringhiera del lato est; *Thuya plicata* Donn.; il pergolato di *Vitis vinifera* L., e 3 piante di *Nerium oleander* di cui due a fiore semplice bianco e rosa e una a fiore doppio di colore rosa più intenso. Le specie erbacee di impianto risalente ai primi anni del secolo sono *Amarillis* spp., *Aspidistria elatior*, *Ophiopogon japonicus*

Il giardino di tipo *pensile* risulta inserito in un consolidato sistema di rapporti spaziali con gli edifici e con gli spazi aperti circostanti di notevole equilibrio e suggestione; inoltre sono presenti diverse specie arboree di interesse botanico, anche di antico impianto.

Per tali motivi dovranno essere conservati sia l'impianto planimetrico dell'area, sia le specie arboree segnalate.

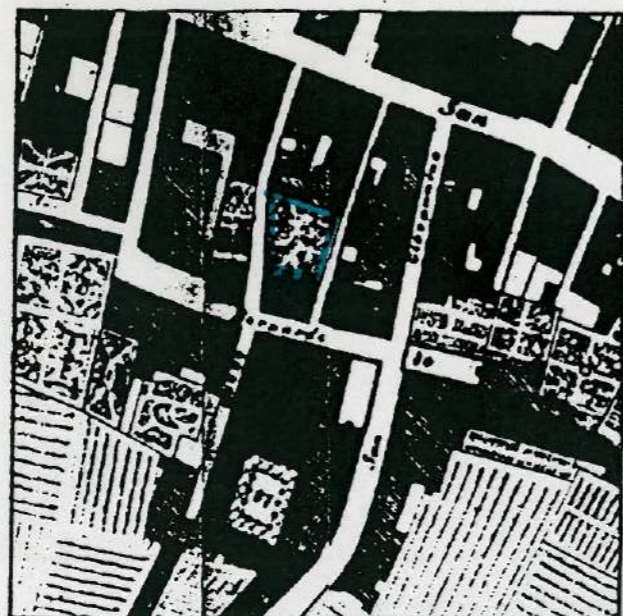
Estratto Cartografia Storica

Come risulta dall'analisi della cartografia storica, l'impianto planimetrico del giardino è rimasto inalterato (*Cat. Leop.*: sez. C, fg. 4, part. 1685), mentre l'assetto interno attuale risale agli inizi degli anni '50. Pertanto, l'unica corrispondenza con il disegno riportato sulla pianta *Van Lint* risulta essere il vialetto lastricato che segna l'asse minore, ai cui estremi rimangono tuttoggi, anche se in parte degradate, due *nicchie* con vasca in pietra.
 Sono presenti alcune specie arboree di impianto piuttosto antico e di interesse botanico (*Ailanthus* e *Wisteria*, di cui la prima assai rara).
 Il giardino è in buono stato di conservazione.

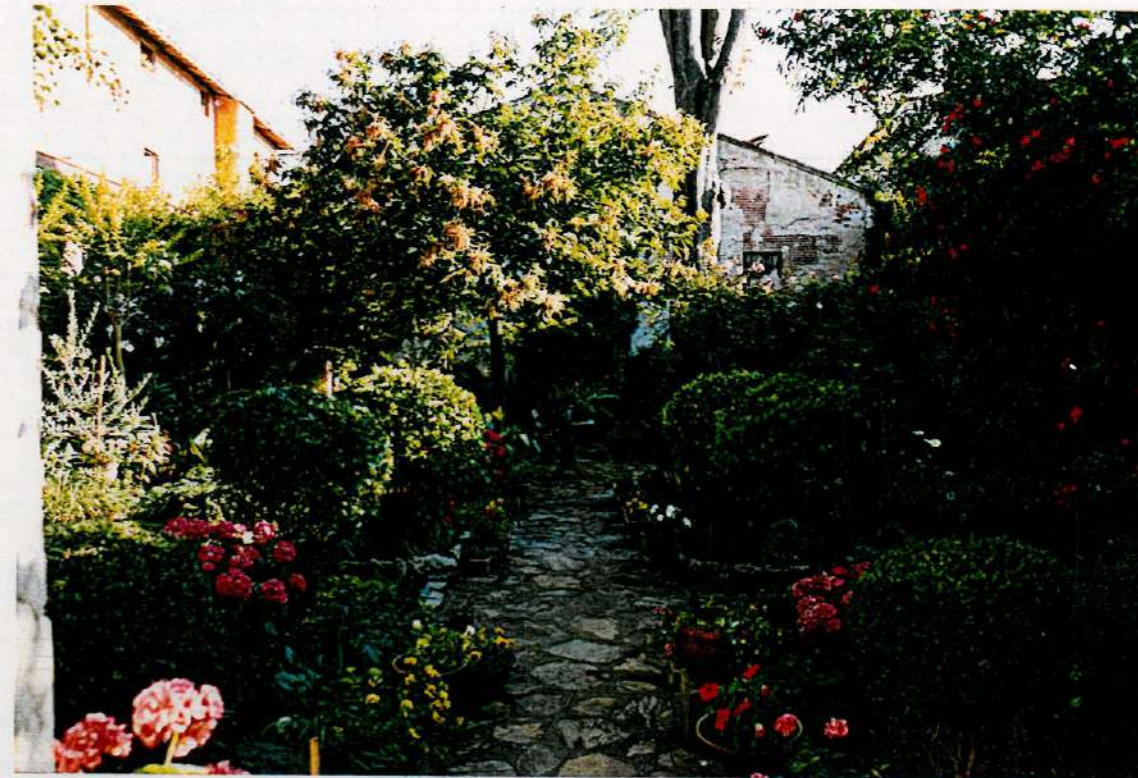
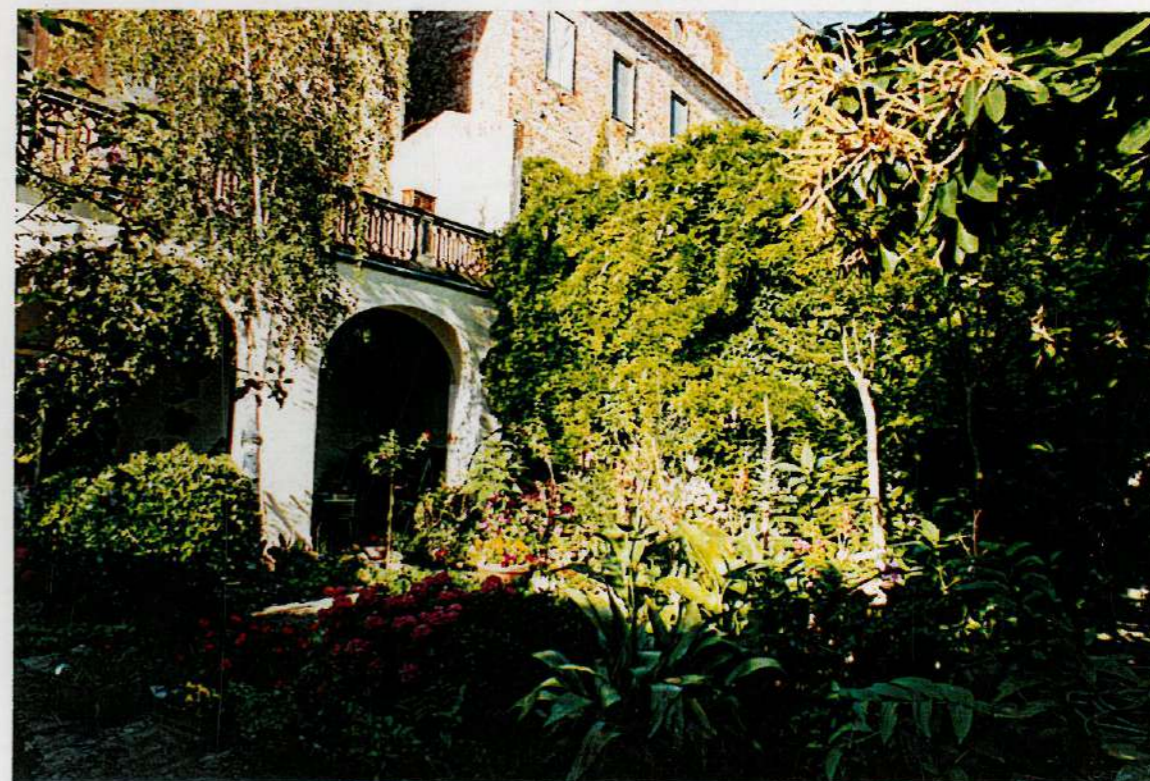
Documentazione fotografica

Numerose sono le specie arbustive e arboree che sono state introdotte a partire dalla metà degli anni '50 dagli attuali proprietari. La disposizione delle specie è casuale. Gli esemplari botanici degni di nota e che si considerano da salvaguardare sono: *Ailanthus altissima* Swingle. L'albero, di notevoli dimensioni, è sicuramente presente prima del 1950. Si presenta ben impalcato e in discreto stato fitosanitario, fatta eccezione per una formazione neoplastica probabilmente causata da una batteriosi (è necessaria un'analisi di laboratorio per definire se l'agente patogeno è effettivamente di natura batterica). Assolutamente da evitare sono potature drastiche, come ad esempio capitozzature o asportazioni delle branche principali. *Wisteria sinensis* Sweet. Esemplare di notevoli dimensioni anteriore al 1950, che si arrampica su di un muro perimetrale e va a costituire un pergolato. Lo stato fitosanitario è buono.

Ailanthus altissima Swingle Ø a 120 m. = 3 m.
Wisteria sinensis Sweet

Considerata l'integrità dell'impianto planimetrico dell'area e la presenza di elementi di arredo ottocenteschi originari, il giardino dovrà essere conservato evitando aggiunte o alterazioni all'assetto generale.

Dovranno inoltre essere salvaguardate le due specie arboree di *Ailanthus altissima* Swingle e *Wisteria sinensis* Sweet

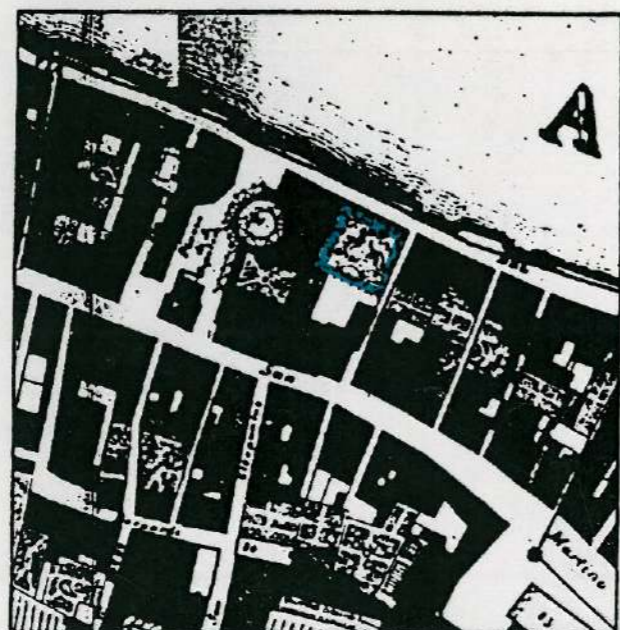
Estratto Cartografia Storica

L'antico palazzo, in gran parte rifatto nel XVII sec., passato dalla metà del XVIII sec. ad uso dei *Consoli del Mare*, è divenuto sede dell'Ufficio dei "Fiumi e Fossi" dal 1899. Mentre il *Catasto Leopoldino* individua l'area a verde frazionata in 6 particelle che si innestano su un lungo percorso centrale (sez. C, fg. 4, part. 1589, 1590, 1591, 1592, 1593, 1594), la pianta *Van Lint* riporta un ampio giardino dalla pianta quadrangolare che si affaccia sul lungarno, separato da una fila di pilastri lungo il lato libero verso l'interno (tuttoggi ne sono presenti due). Il giardino è l'unica area verde inserita lungo i due affacciamenti dei lungarni, altrimenti caratterizzati dalla continuità dell'edificato. Disegnato secondo un impianto seicentesco, è svincolato da regole geometriche ed organizzato planimetricamente con forme fantasiose. Sono presenti arredi scultorei seicenteschi. Il giardino è stato ristrutturato, secondo l'assetto attuale, all'inizio degli anni '50, trovandosi in stato di forte degrado e fatiscenza a seguito degli eventi bellici.

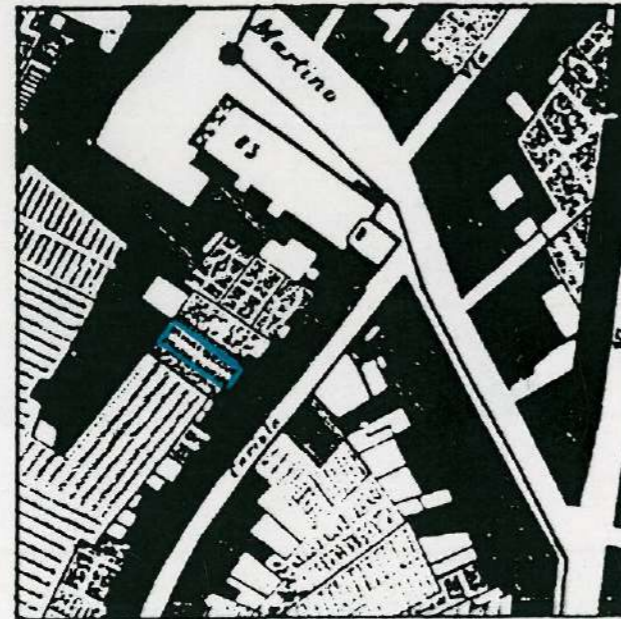
Estratto Cartografia Storica

Il raffronto sia con il *Catasto Leopoldino* (sez. C, fg. 4, part. 1728) che con la pianta *Van Lint* mostrano che l'impianto perimetrale dell'area si è conservato inalterato. Di proprietà della famiglia Nesti dalla metà circa del XIX secolo, è stato adibito ad orto fino agli anni '40; successivamente usato come giardino. E' stato completamente rifatto nel 1988. Della struttura ottocentesca rimane la *pila* lungo il muro di confine ad ovest (peraltro ristrutturata dopo i bombardamenti della II guerra mondiale).

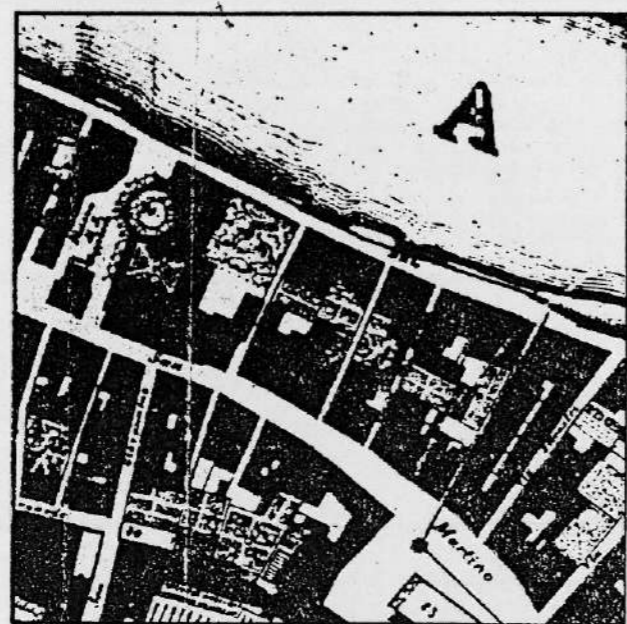
Estratto Cartografia Storica

Il cinquecentesco *Palazzo Dal Borgo* conserva ancora nella pianta *Van Lint* del 1846 il grazioso giardino di pertinenza, disegnato con forme geometriche di gusto classico. Successive modifiche ed ampliamenti dell'edificio, hanno portato alla riduzione ed al frazionamento dell'area libera interna all'isolato, che attualmente risulta lastricata. (Cat. Leop.: sez. C, fg. 4, part.1583).

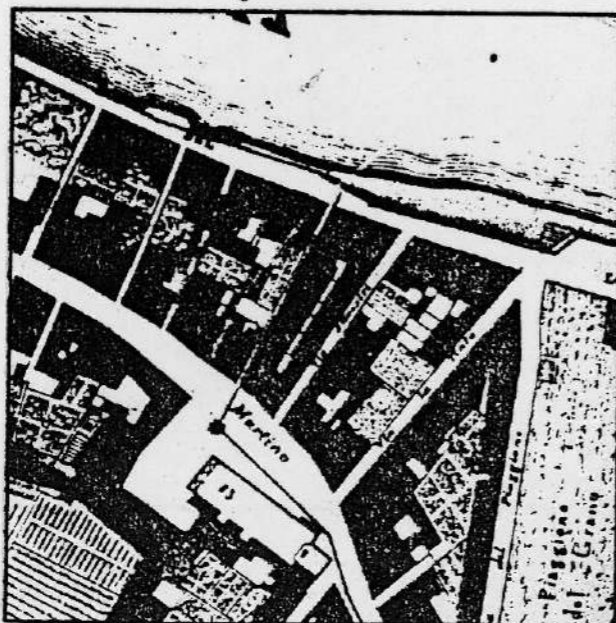
Estratto Cartografia Storica

Il Palazzo Lanfranchi, costituito dall'accorpamento di alcune case-torri del XIII secolo passate di proprietà dei Lanfranchi a partire dal 1539, assume l'assetto definitivo nel Seicento. Dal 1783 di proprietà dei Mosca - quando la documentazione storica rileva la presenza di cortile ed orto - poi dei Vaccà Berlinghieri e dei Norci durante l' '800, quindi passato ai Palme ed ai Del Seppia, fino a divenire di proprietà comunale dal 1952. La pianta Van Lint del 1846 rileva l'area utilizzata a giardino, organizzata secondo un disegno planimetrico regolare. Il complesso è stato restaurato in tempi recenti (1979); attualmente il giardino non conserva tracce significative del disegno ottocentesco, ma sono presenti alcuni elementi di arredo. Il giardino è in buon stato di conservazione. (Catasto Leopoldino: sez. C, fg. 4, part. 1567).
