RAPPORTO DI VALUTAZIONE

CODICE IMMOBILE: 011

INDIRIZZO: Via Dante Alighieri 13 - Comune di Palaia (PI) Località Forcoli

PROPRIETÀ: Comune di Pisa

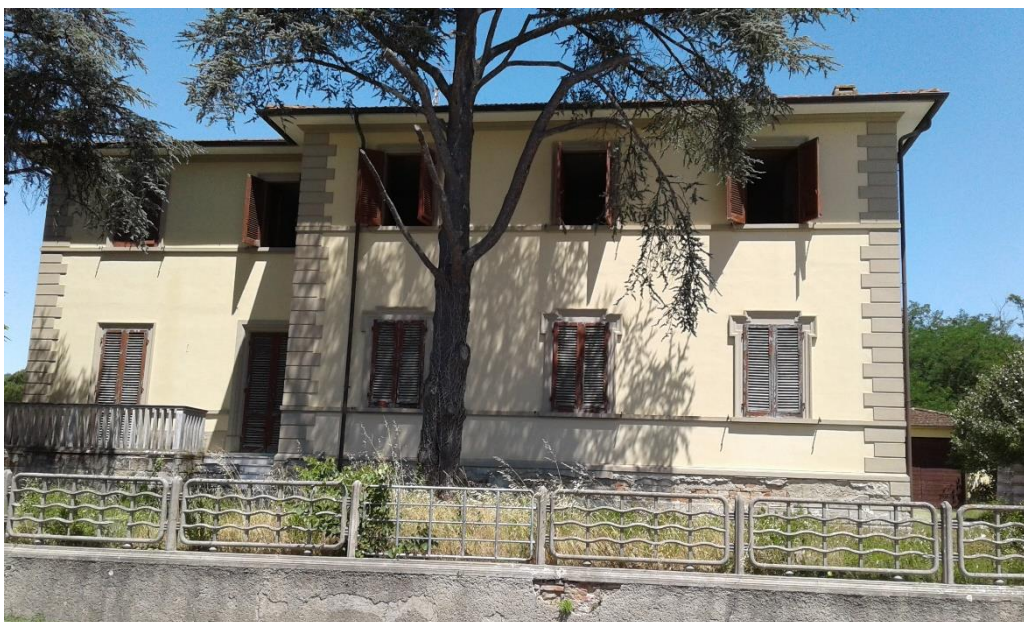
Il fabbricato, ad uso residenziale, è di tipo villetta unifamiliare. Un lato affaccia su Via Dante Alighieri e gli altri, invece, affacciano sulla viabilità di accesso ai lotti confinanti.

L'impianto del fabbricato risulta antecedente al 1954. Esso è circondato da un ampio giardino di pertinenza esclusiva. Una

recinzione in muratura separa la proprietà da via Dante Alighieri. L'accesso al fabbricato avviene da un cancello pedonale posto sulla strada principale e da due accessi carrabili posti ai lati del giardino.
