Programma delle misure necessarie ad assicurare la conservazione del:

Dipartimento Oculistico e superficie annessa Ospedale di Santa Chiara - Pisa

Ai sensi Art. 55 co. 2.b Decreto Legislativo 22 Gennaio 2004, n. 42
Codice dei beni culturali e del paesaggio

Dipartimento Oculistico e superficie annessa

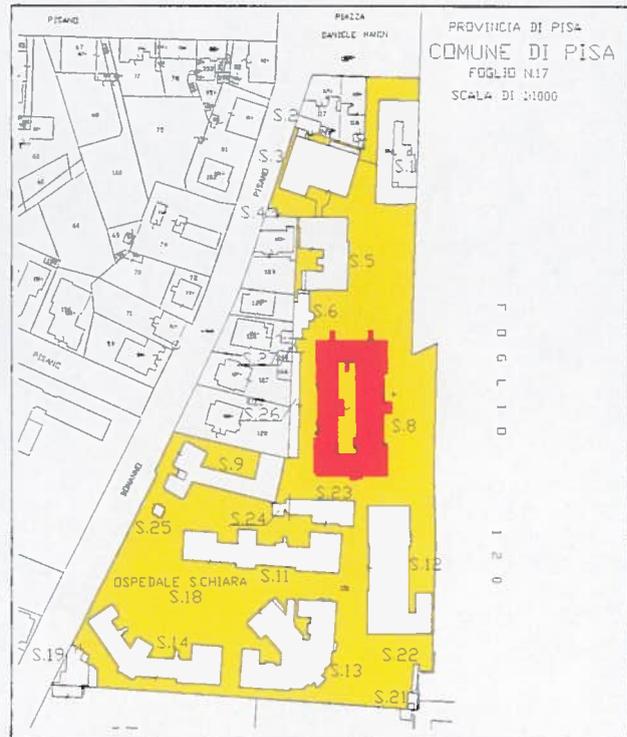
La progettazione dell'edificio fu affidata all' Ing. pisano Pietro Studiati. I lavori di costruzione iniziarono intorno all'anno 1935, portati a termine prima dello scoppio della seconda guerra mondiale. Sostanzialmente l'immobile ha conservato l'originaria impostazione architettonica, modificata solo parzialmente al piano rialzato su un lato posteriore, intorno alla fine degli anni

Ottanta, realizzando due grandi ingressi, con portoni di legno massello, l'inserimento di una rampa inclinata, idonea a superare il dislivello fra la sede stradale ed il piano rialzato, per l'accesso all'aula di medicina e al blocco operatorio. E' rimasto inalterato lo schema originario delle murature, mentre è cambiata in alcune zone la sola destinazione d'uso dei locali, in relazione alle mutate esigenze di servizio.

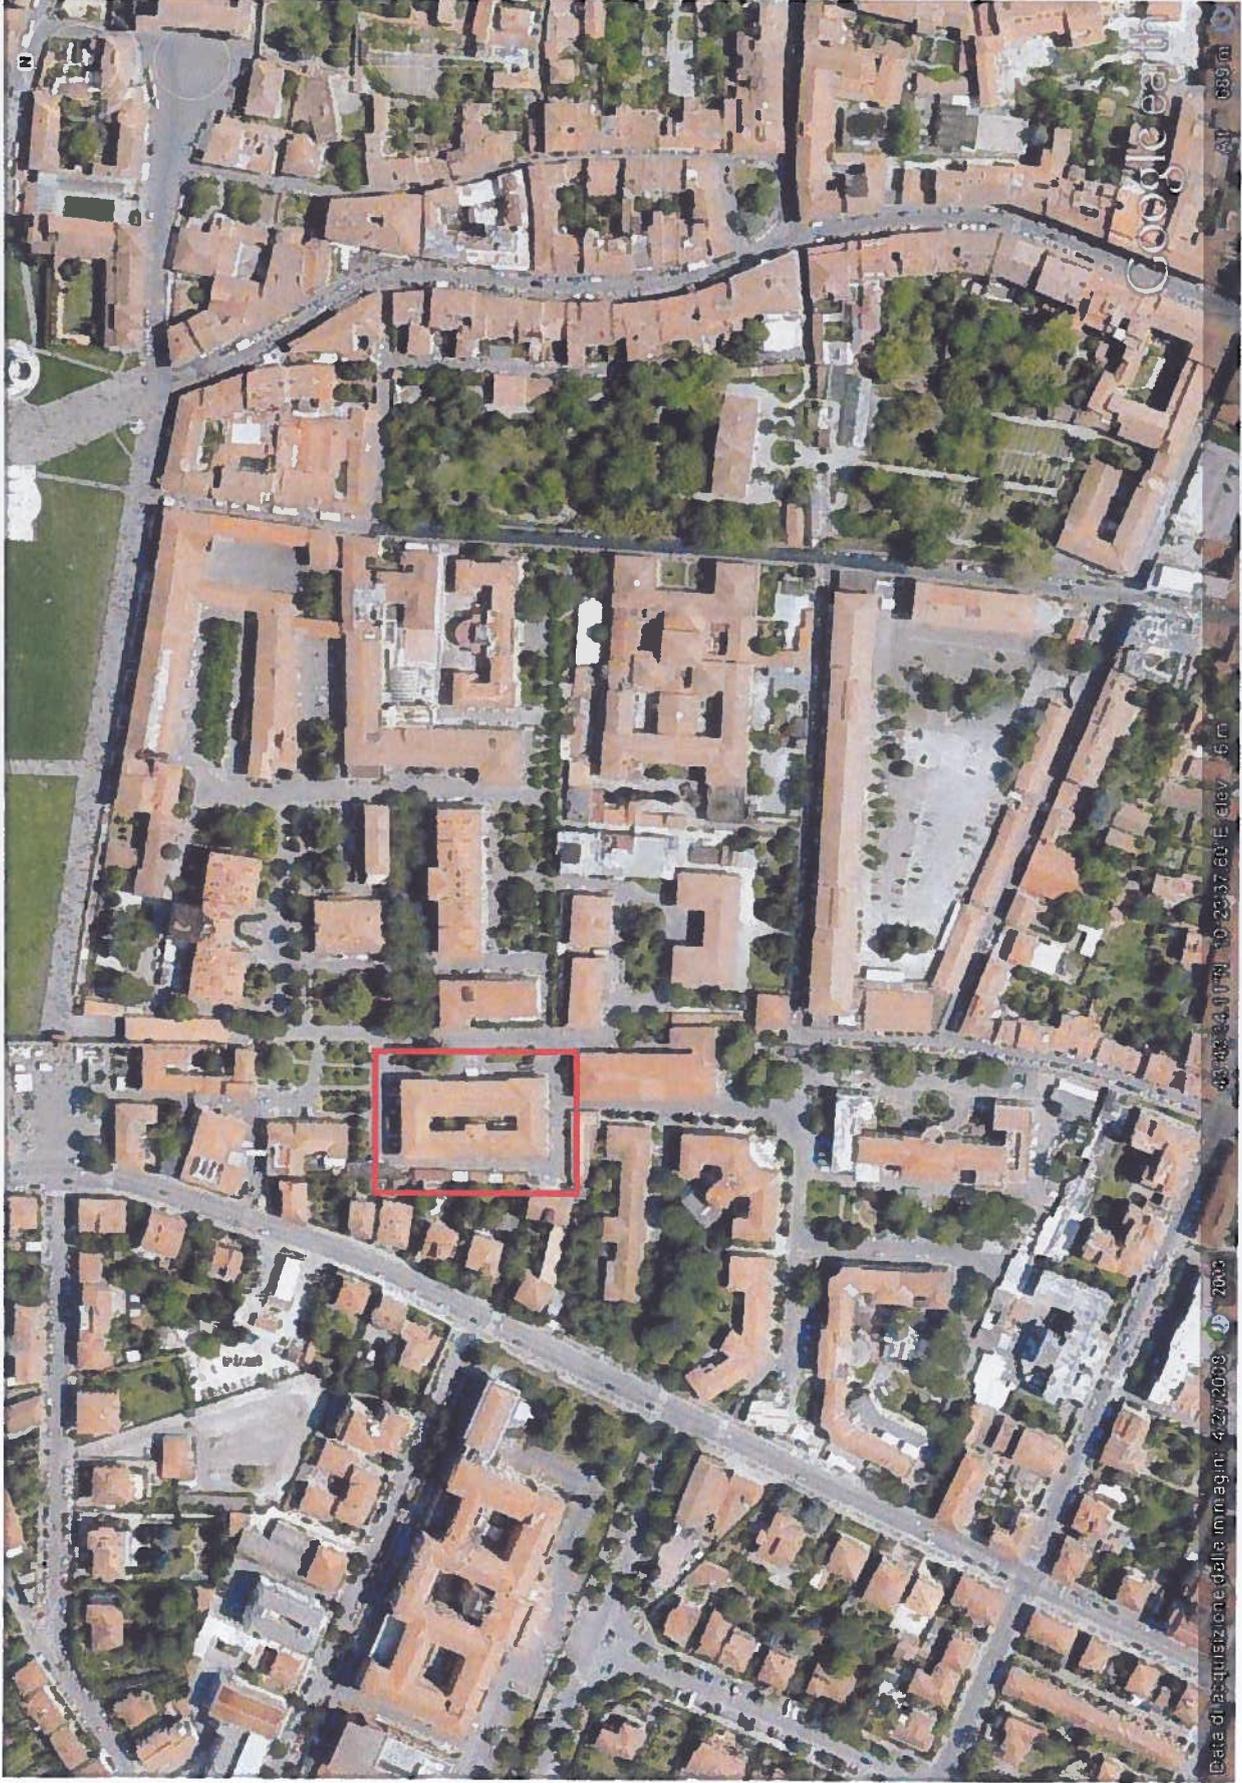
Prospetti interni

La coloritura degli intonaci di tutti i prospetti, risulta sbiadita e macchiata da colature causate dal dilavamento operato dalle acque meteoriche. Il basamento presenta alcuni circoscritti episodi di ammaloramento in corrispondenza dell'attacco a terra, dovuti all'umidità di risalita ed alle infiltrazioni provenienti dalla zona di connessione con il marciapiede.
