# L'ARNO dal Falterona al mare

Fotodocumentario sulle condizioni idrogeologiche dell'alveo e della valle dell'Arno e dei suoi affluenti

a cura di FABIO SAGGINI

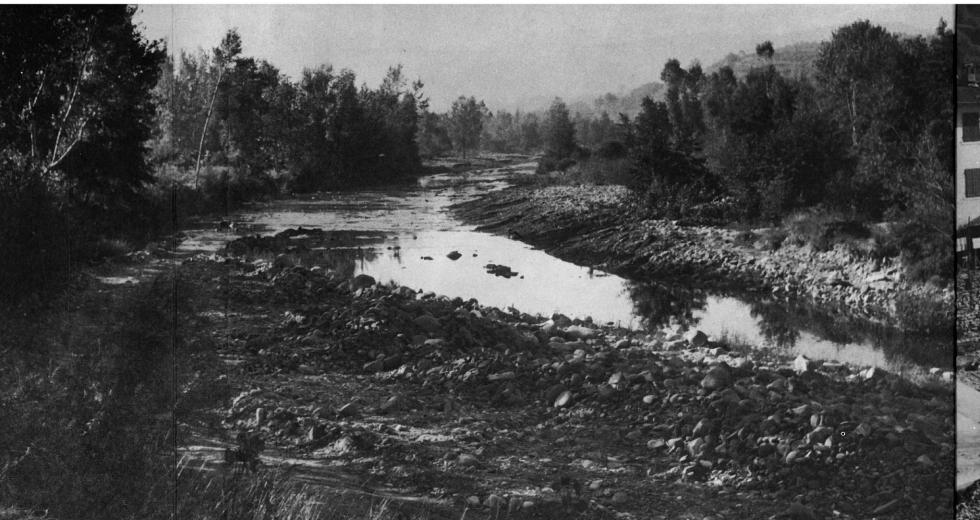
- 6 -
L'Arno sotto il Castello di Romena: da torrente montano, capace ancora di trasportare grossi massi e blocchi rocciosi, esso comincia qui ad assumere i primi connotati del corso d'acqua a fondovalle pianeggiante.

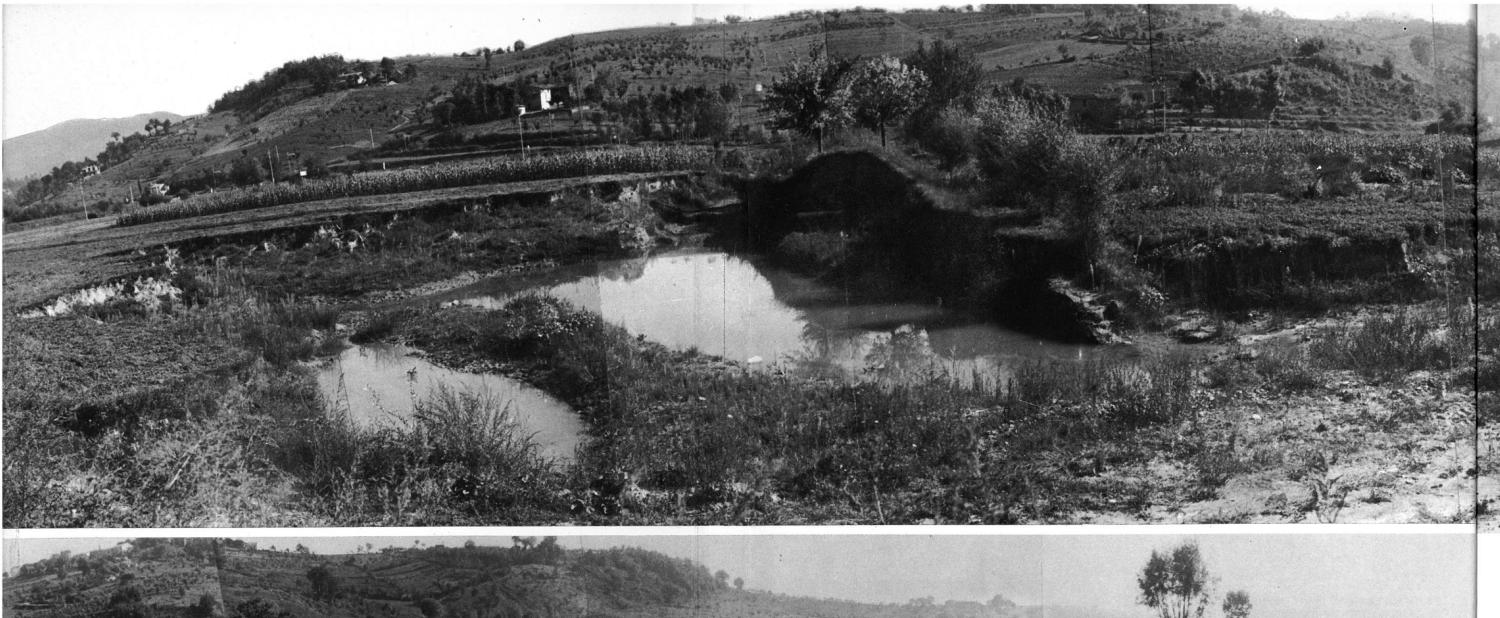
\_ 9 -

Visione panoramica complessiva della piana di **Croce** di Memmenano in Casentino, tra Poppi e Bibbiena, con i due argini trasversali (caratteristici della zona e della piana di Campaldino) travolti dalle acque dell'Arno, straripate poco sotto Poppi. Si notino anche le ampie voragini e i campi rovinati per larghi tratti. La fotografia è stata presa dall'argine longitudinale che costeggia il fiume.

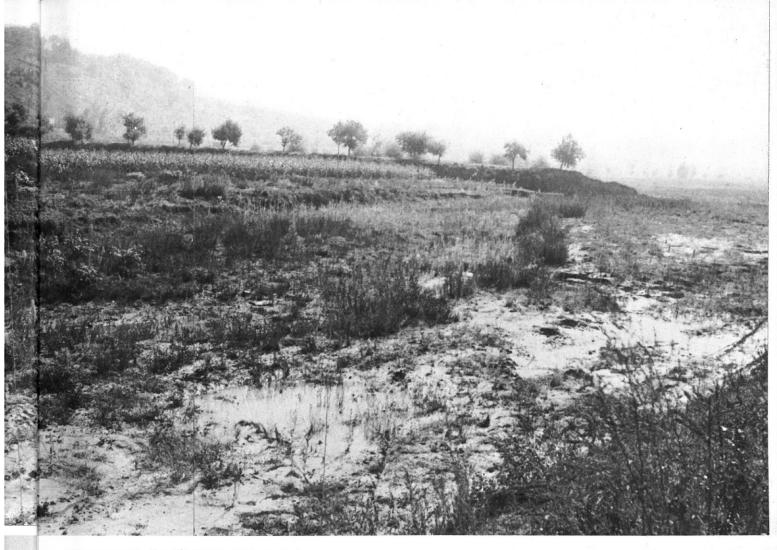
**— 10 —**

Croce di Memmenano: particolare del secondo argine trasverso più a valle, di cui si vede qui la breccia dal lato del fiume. Lo stesso argine è sfondato, per diverse decine di metri, anche dal lato opposto, sotto la strada.

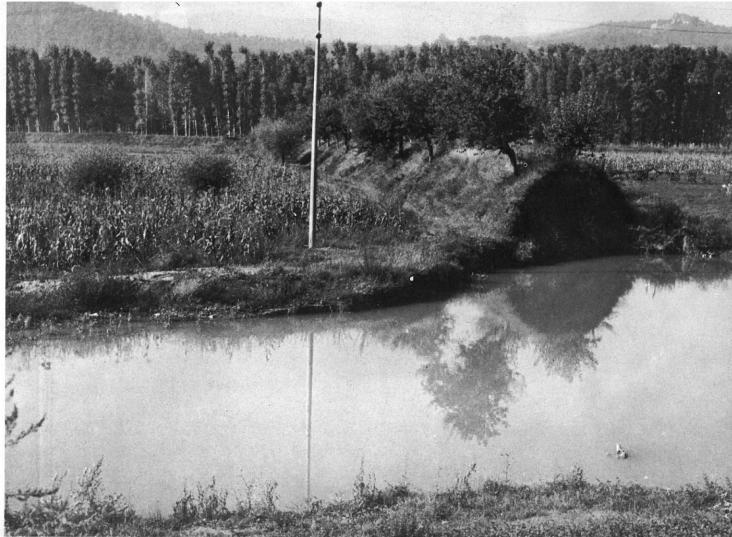
**—** 12 **—**

L'Arno a **Croce di Memmenano**, a valle di Poppi. In questo tratto, subito a destra della foto, si trova la piana con gli argini trasversali, sfondati dalle acque uscite dalla breccia di Poppi.

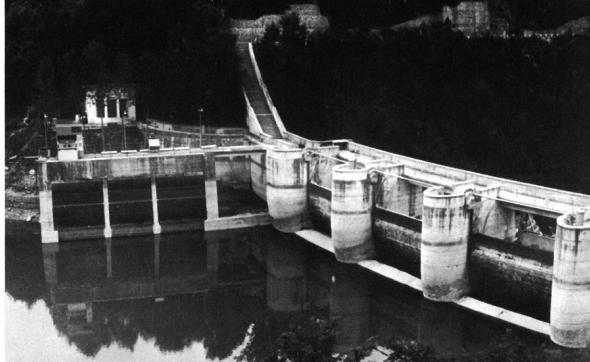
— 30 —

Coronamento della diga di **Penna**, vista dal lato interno: l'acqua del lago si trova al livello della soglia arrotondata in cemento che affiora in basso, mentre la quota di massimo invaso è raggiungibile chiudendo le paratie metalliche girevoli, che si vedono nella foto. In secondo piano, lo sfioratore del bacino con griglia di filtraggio, da cui le acque raggiungono in condotta forzata la centrale elettrica sottostante (settembre 1967).

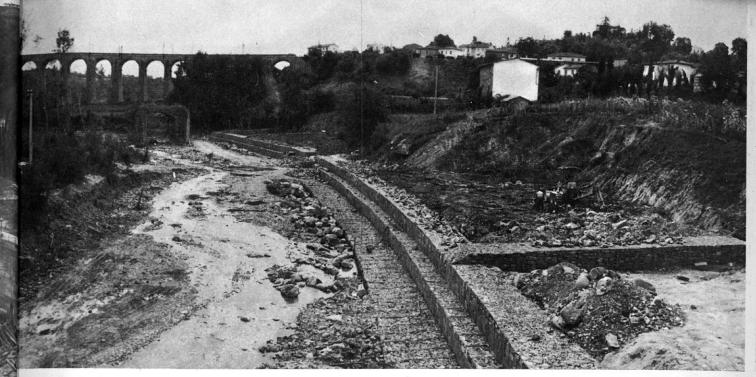
**— 36 —**

Aspetto della riva sinistra del torrente Ambra, vista dal ponte della strada **Bùcine-Lévane:** i terreni argillosi caotici di questo tratto vengono facilmente scalzati dal corso d'acqua per la loro bassissima resistenza meccanica, o franano da sé nel letto del torrente, cospargendolo di grossi blocchi e "inclusi" calcarei.

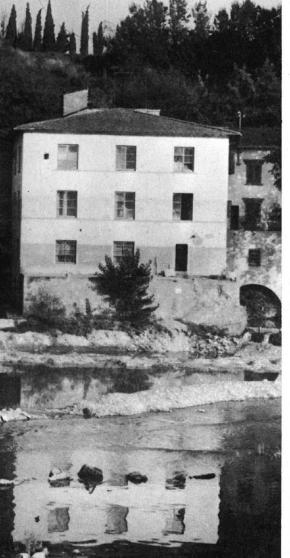
**— 40 —**

L'alveo del fiume a **Incisa Valdarno**, costretto tra due alti muri di sponda. Il paese, sulla sinistra, è andato tuttavia in parte sommerso per la discontinuità e insufficienza di queste difese, ispirate a vecchi criterî e a impianti urbanistici superati. La situazione infatti migliorerebbe assai, sotto il profilo idraulico, demolendo il nucleo di case in fondo al paese, che sporge in Arno a guisa di sperone (al centro della foto). Verrebbe così eliminato un gruppo di vecchie abitazioni in condizioni di sicurezza estremamente precarie, o addirittura inabitabili, e si otterrebbe un forte allargamento del letto libero. In questo senso esiste già una proposta avanzata dal Comune di Incisa.

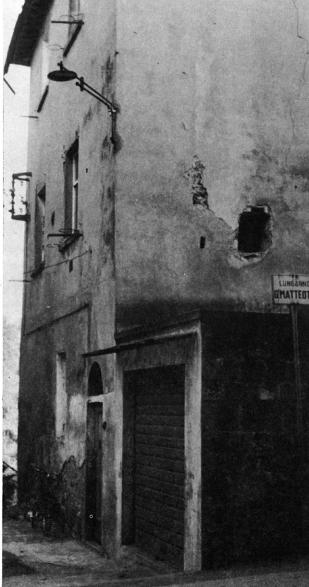
**— 41 —**

Molino in riva destra dell'Arno a Incisa, di fronte al gruppo di case sporgenti dalla riva opposta; è stato gravemente danneggiato dall'alluvione, e quindi abbandonato. È tuttora impressa, con grande evidenza, la traccia del livello ragguinto dalla piena del 4 novembre.

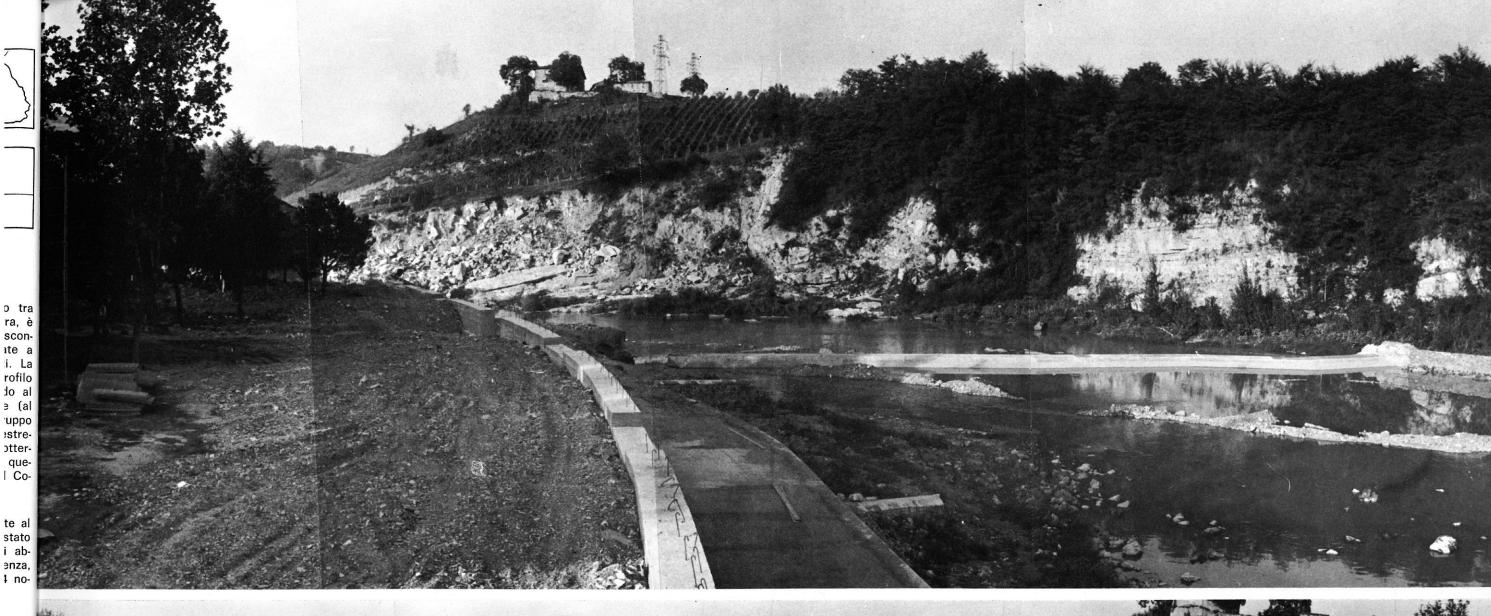
\_ 46 -

Riva sinistra d'Arno in franamento, formata da argilloscisti con interstrati calcarei, poco a valle di Rignano; sulla sinistra, recenti gabbionate di protezione.

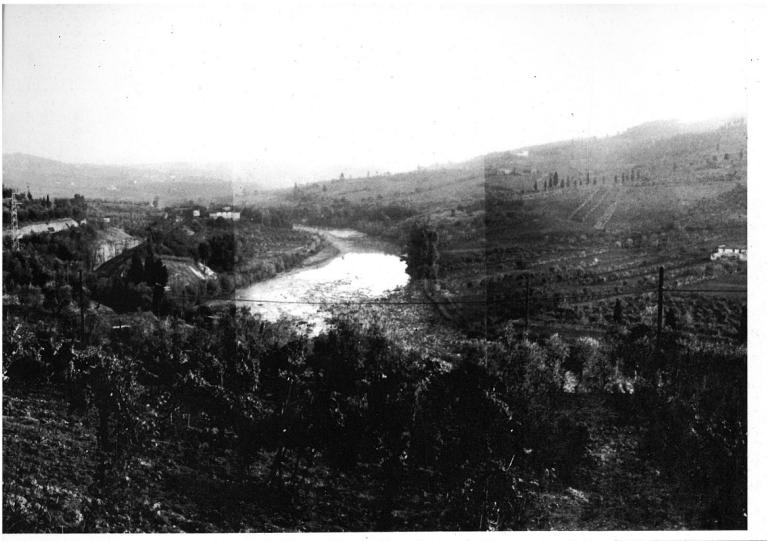
\_ 57 \_

La Sieve a **Fornacine**, tra Rufina e Pontassieve: sulla sponda sinistra (a destra nella foto) affiorano spuntoni di roccia in posto. Il letto del fiume — anche se piuttosto ampio e dotato di una non indifferente capacità di deflusso — non è arginato, e si ha quindi motivi di temere per ricorrenti esondazioni, in coincidenza con piene più o meno abbondanti.

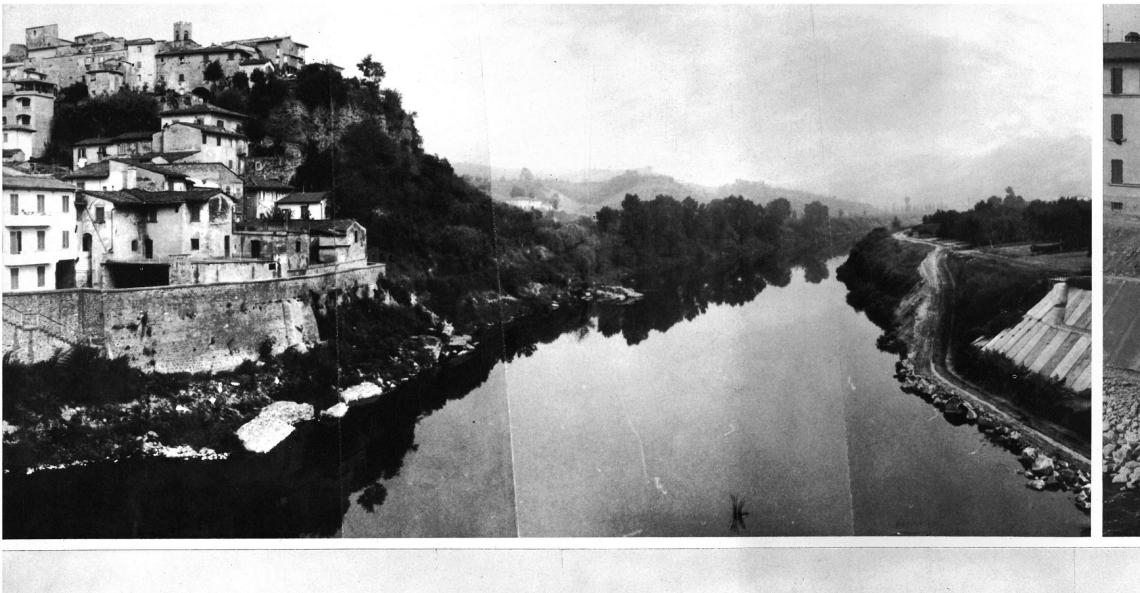
**— 86 —**

Casa in riva destra d'Arno a Capraia, crollata per l'alluvione del 4 novembre 1966 e non più ricostruita, vista dal ponte di Montelupo verso valle.

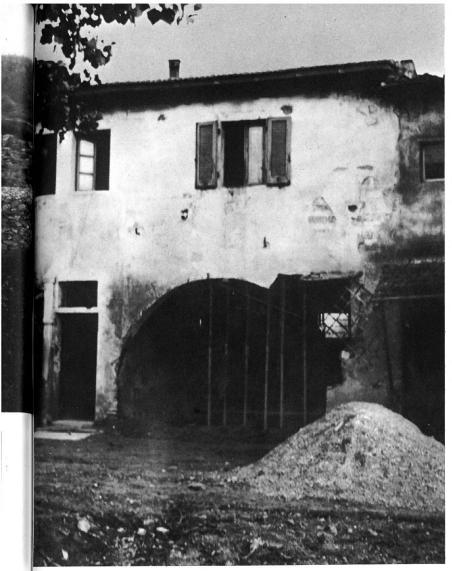
— 108 — Particolare del gruppo di case coloniche di **Ponticelli:** arco di sostegno semicrollato per la violenza delle acque straripate il 4 novembre, e non più riparato (fine settembre 1967).

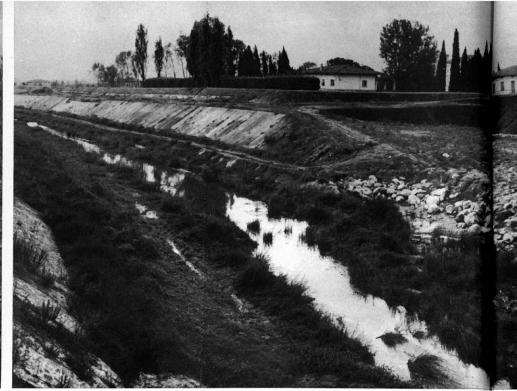
— 112 — La breccia nell'argine sinistro dell'Era a **Pontedera**, accanto al ponte della ferrovia, a poche settimane dal disastro del 4 novembre. Il fiume è ancora gonfio, e si vede la "coronella" in sacchetti di terra costruita in posizione arretrata. Da questa falla le acque dell'Era si riversarono sulla città e nella zona della Piaggio, provocando danni paragonabili solo a quelli subiti da Firenze e scaricandosi infine in mare attraverso lo Scolmatore.

e ne accresce grandemente la durata e la resistenza a nuove eventuali piene. Analogo trattamento sarebbe consigliabile per le altre " coronelle " già vi-

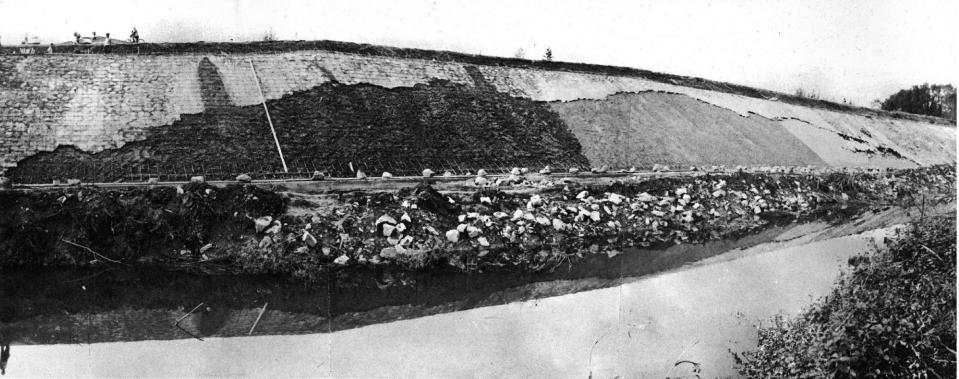
— 114 — Lavori di ripristino della scarpata di rivestimento della riva sinistra dell'Era, subito a monte di Pontedera.

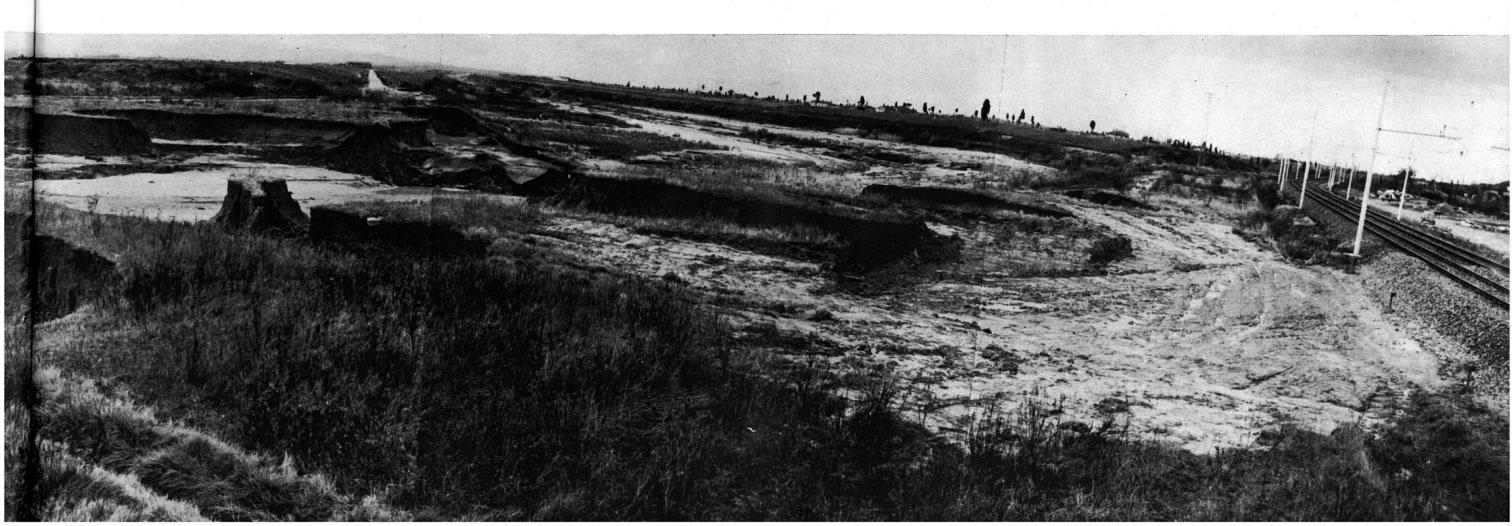
Una visione dell'ampia voragine, suddivisa in un dedalo di piccoli e grandi "canyons" confluenti, scavata dalle acque straripate dall'Era alla testata dello **Scolmatore.** Queste ultime infatti, dilagando verso ponente dopo aver devastato Pontedera e la zona della Piaggio, hanno incontrato sul loro cammino lo Scolmatore, trovando così una via di sfogo diretta

verso il mare; ma l'estrema violenza, e la quantità incontrollata con cui esse venivano a riversarsi nel canale, doveva produrre (nei terreni estremamente teneri e sciolti dei depositi alluvionali di pianura) un fulmineo quanto classico fenomeno di "retrocessione" del gradino di cascata, con formazione di una rete di profondi burroni e l'asportazione di decine di migliaia di metri cubi di terra.

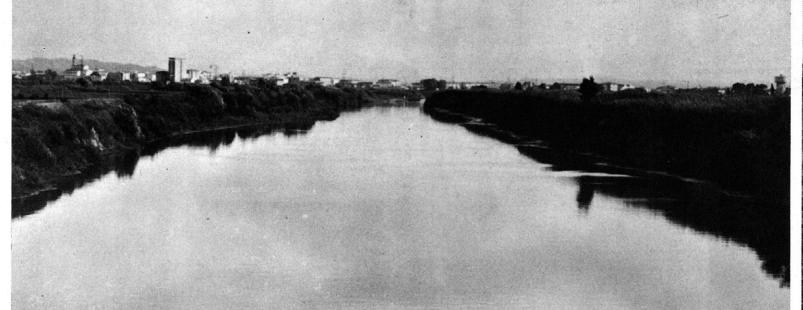
olne L'Arno dal ponte di **Caprona** verso valle. I depositi, in buona parte artificiali, di brecciame e detriti che ingombrano il letto in questo punto (di forma per di più assai irregolare) dovrebbero essere rimossi quanto prima.

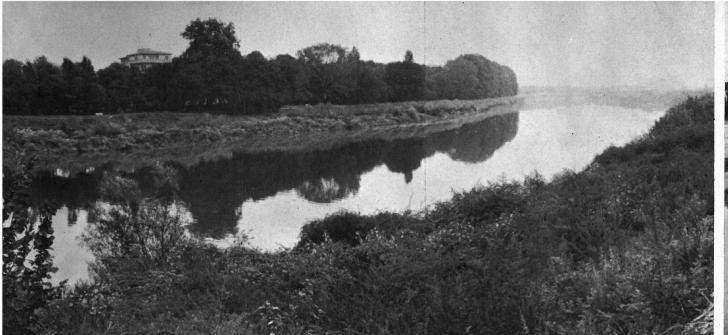
**— 125 —**

L'Arno a **Pisa** poco prima di entrare in città, dall'argine del quartiere di San Marco. Il letto è qui
assai ampio, ma nel tratto urbano esso viene progressivamente a restringersi, fino a raggiungere una
larghezza assai esigua in corrispondenza del Ponte
di Mezzo. Questo fatto — unito alla forte sopraelevazione delle spallette e delle paratie mobili d'acciaio rispetto alla quota media di Pisa, e al "rincollo" delle acque contro le strutture dei ponti —
rende la città esposta nel modo più grave al pericolo di rovinose esondazioni.

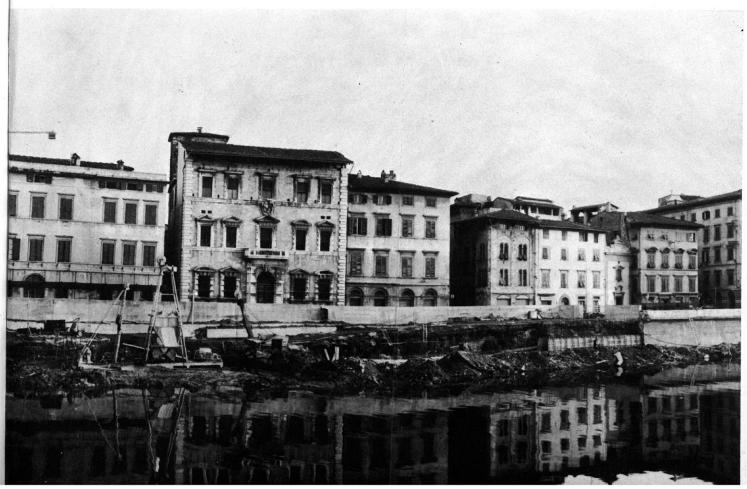
Particolare del cantiere del Lungarno Pacinotti, sul lato del Ponte di Mezzo: muraglione esterno in costruzione e benne al lavoro, per terminare lo scavo delle fondamenta.

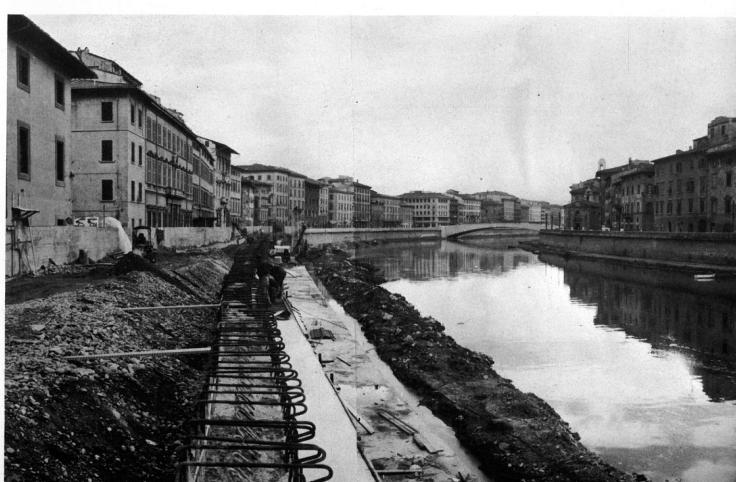
Particolare dei lavori di ricostruzione del Lungarno Pacinotti a Pisa: a sinistra, il muraglione interno di emergenza, costruito per primo a salvaguardia delle fondazioni degli edifici; al centro il nuovo muraglione di sponda, sul tracciato di quello crollato.
