Programma delle misure necessarie ad assicurare la conservazione del:

Dipartimento Medico 1° e 2°
Ospedale di Santa Chiara - Pisa

Ai sensi Art. 55 co. 2.b Decreto Legislativo 22 Gennaio 2004, n. 42
Codice dei beni culturali e del paesaggio

Dipartimento Medico 1° e 2°

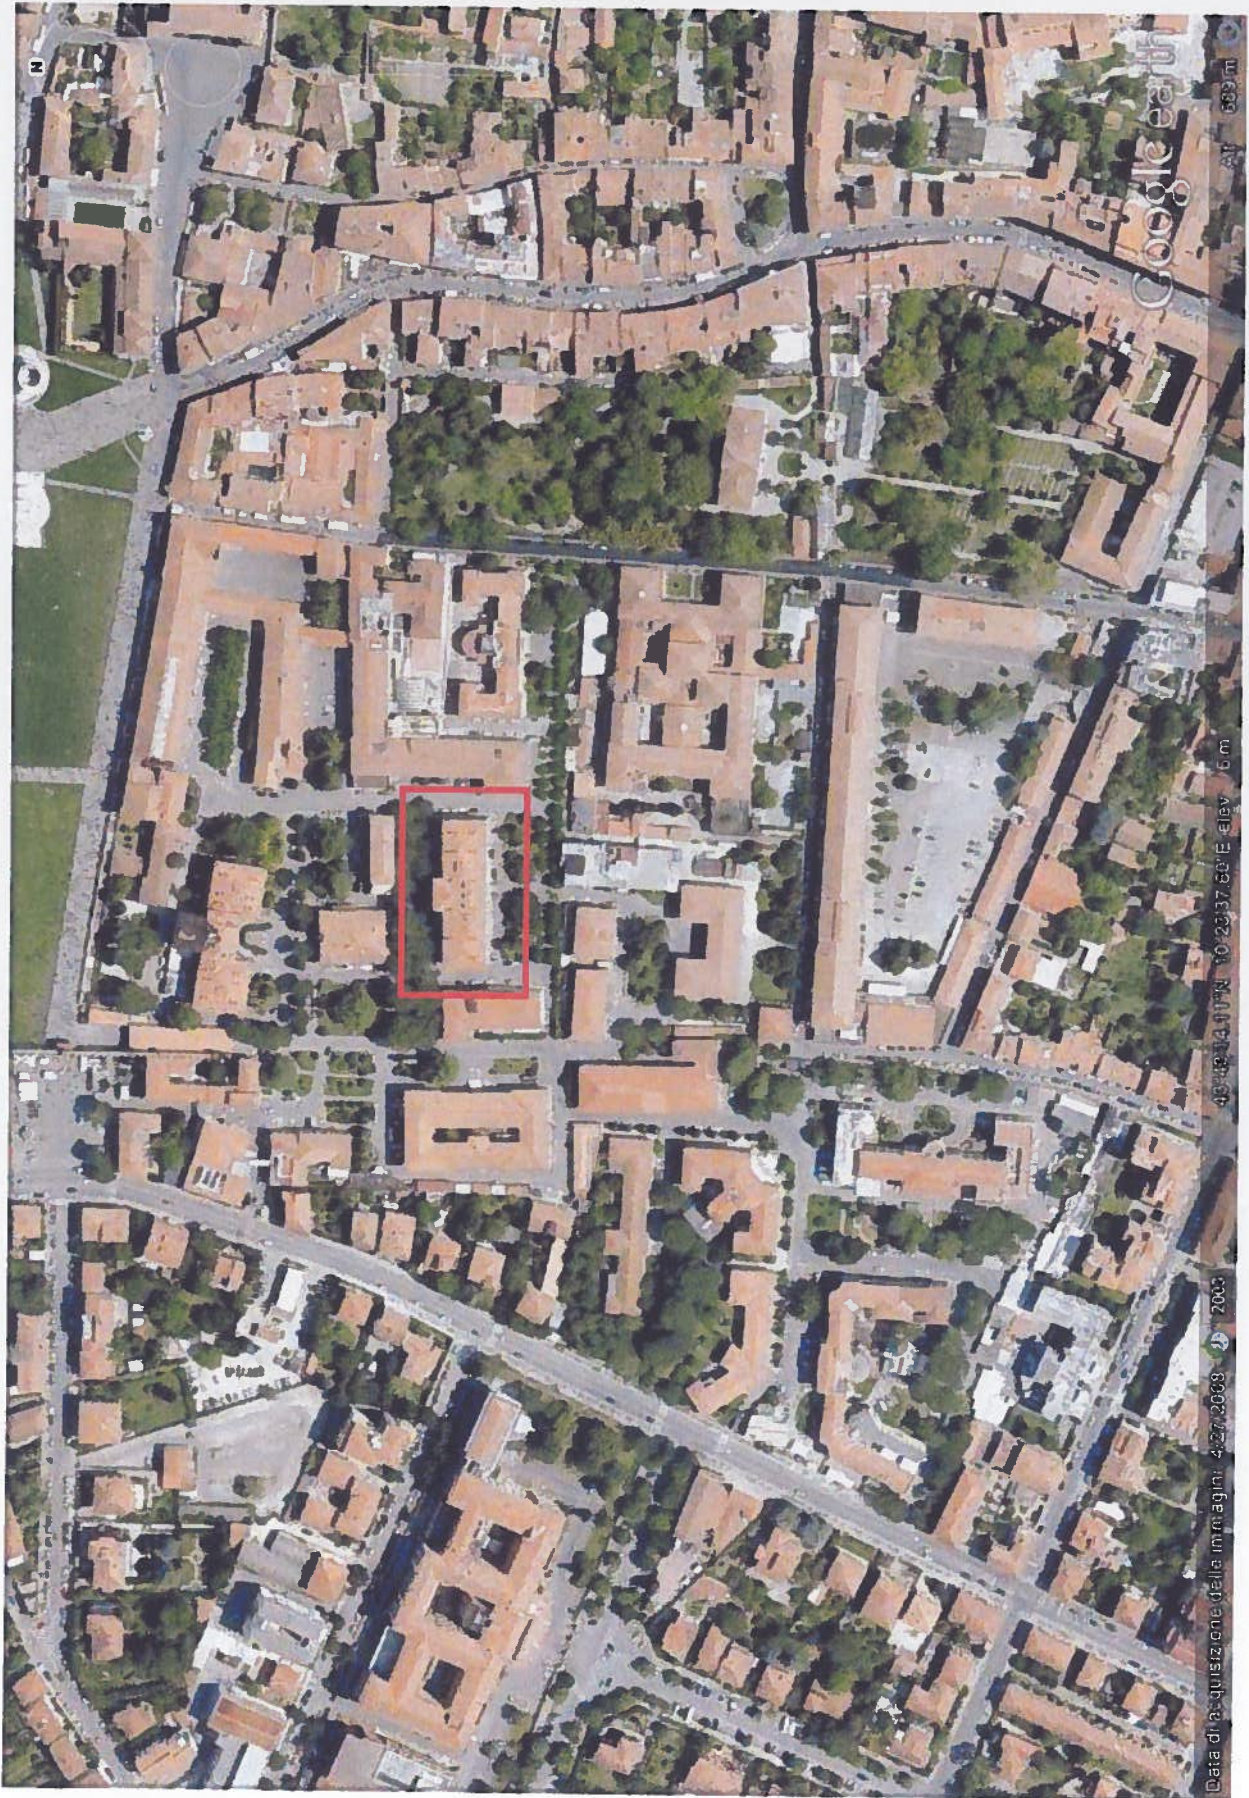
Particolare Prospetto e marciapiedi lato Ovest

Lo stato di conservazione delle superfici murarie esterne è molto precario. Si hanno distacchi di ampie zone di intonaco e di considerevoli parti dell'apparato in rilievo riconducibili ad un processo di ammaloramento generalizzato indotto dall'azione degli agenti atmosferici sulle superfici non più protette dalla tinteggiatura e prive di un'adeguata manutenzione. Nella parte bassa delle murature si hanno, inoltre, infiltrazioni provenienti dall'attacco a terra e fenomeni di umidità di risalita.

I marciapiedi in mattonelle di cemento e le superfici asfaltate a ridosso del complesso dovranno essere ripavimentati con materiali più congrui come lastre in pietra. Dovrà essere fatta particolare attenzione a dare la giusta pendenza ai marciapiedi ed a sigillare il punto di attacco della pavimentazione con la facciata, in modo da limitare al minimo le infiltrazioni ed i ristagni di acqua al piede delle murature.
