Programma delle misure necessarie ad assicurare la conservazione del:

Dipartimento Cardiovascolare
Ospedale di Santa Chiara - Pisa

Ai sensi Art. 55 co. 2.b Decreto Legislativo 22 Gennaio 2004, n. 42
Codice dei beni culturali e del paesaggio

Dipartimento Cardiovascolare

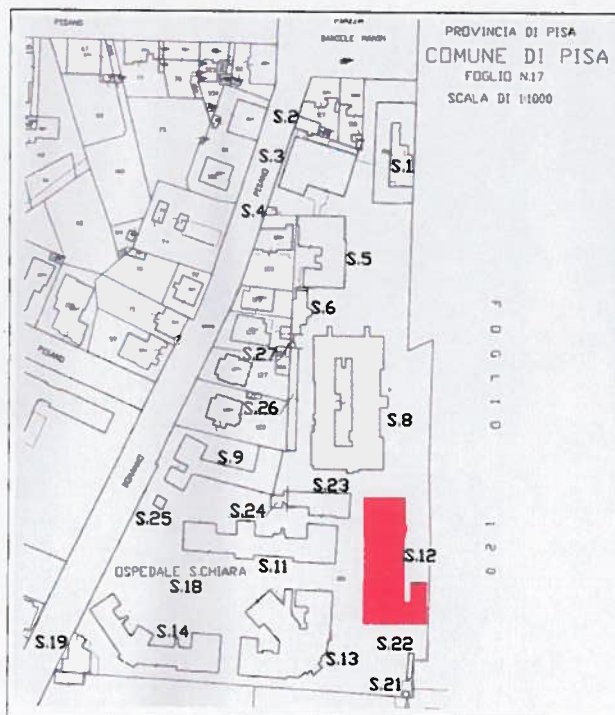
Realizzato intorno al 1920, l'edificio conserva a tutt'oggi i tratti, le caratteristiche e la tipologia architettoniche tipica dell'epoca, ricco di cornici e fregi di varie dimensioni e forme, che danno

movimento ad un edificio a pianta regolare . La costruzione presenta un ampliamento con cornici, marcapiani e balze a modanatura semplificata.
