L'ARNO dal Falterona al mare

Fotodocumentario sulle condizioni
idrogeologiche dell'alveo e della valle
dell'Arno e dei suoi affluenti

a cura di
FABIO SAGGINI

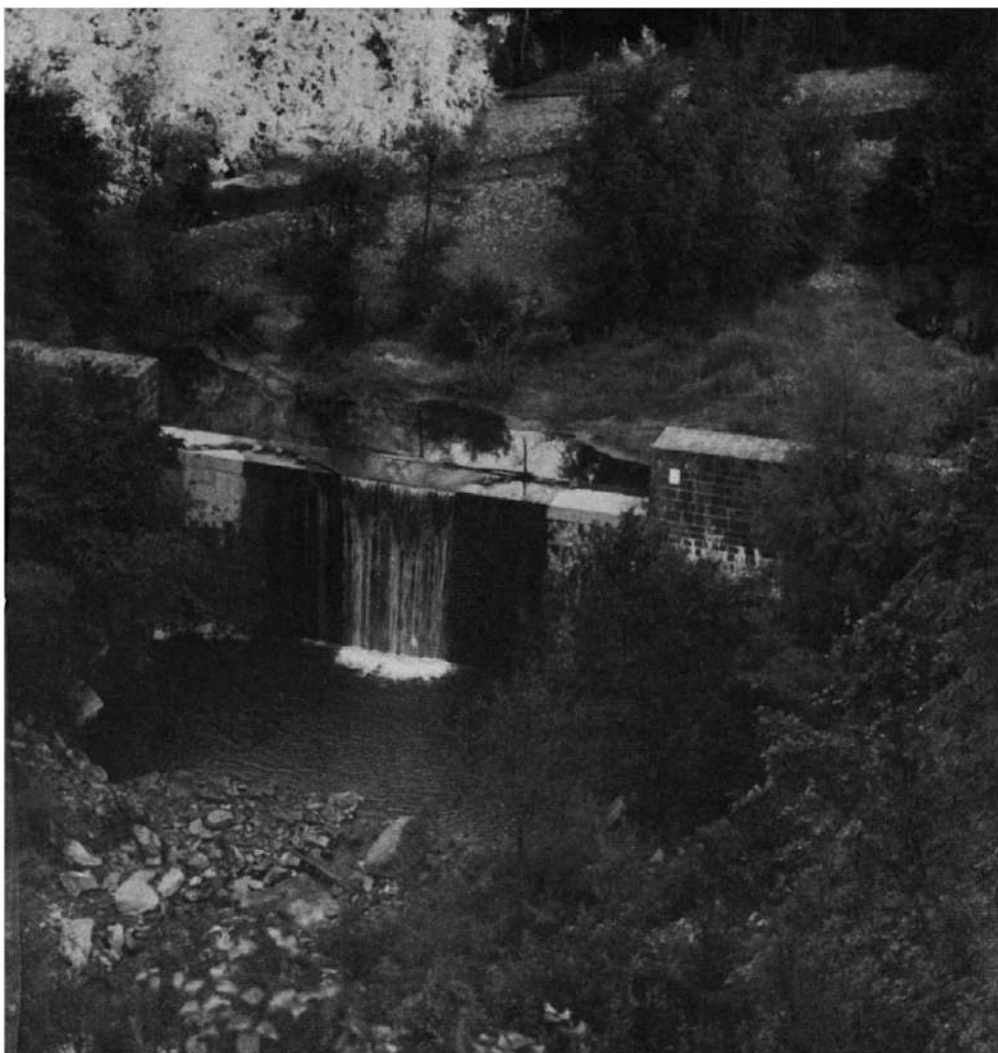
— 4 —

Briglia sull'Arno a **Molino di Bucchio** sopra Stia: la sua azione non giunge tuttavia a proteggere l'alveo dall'erosione in corrispondenza del ponte crollato, di cui alla foto precedente.

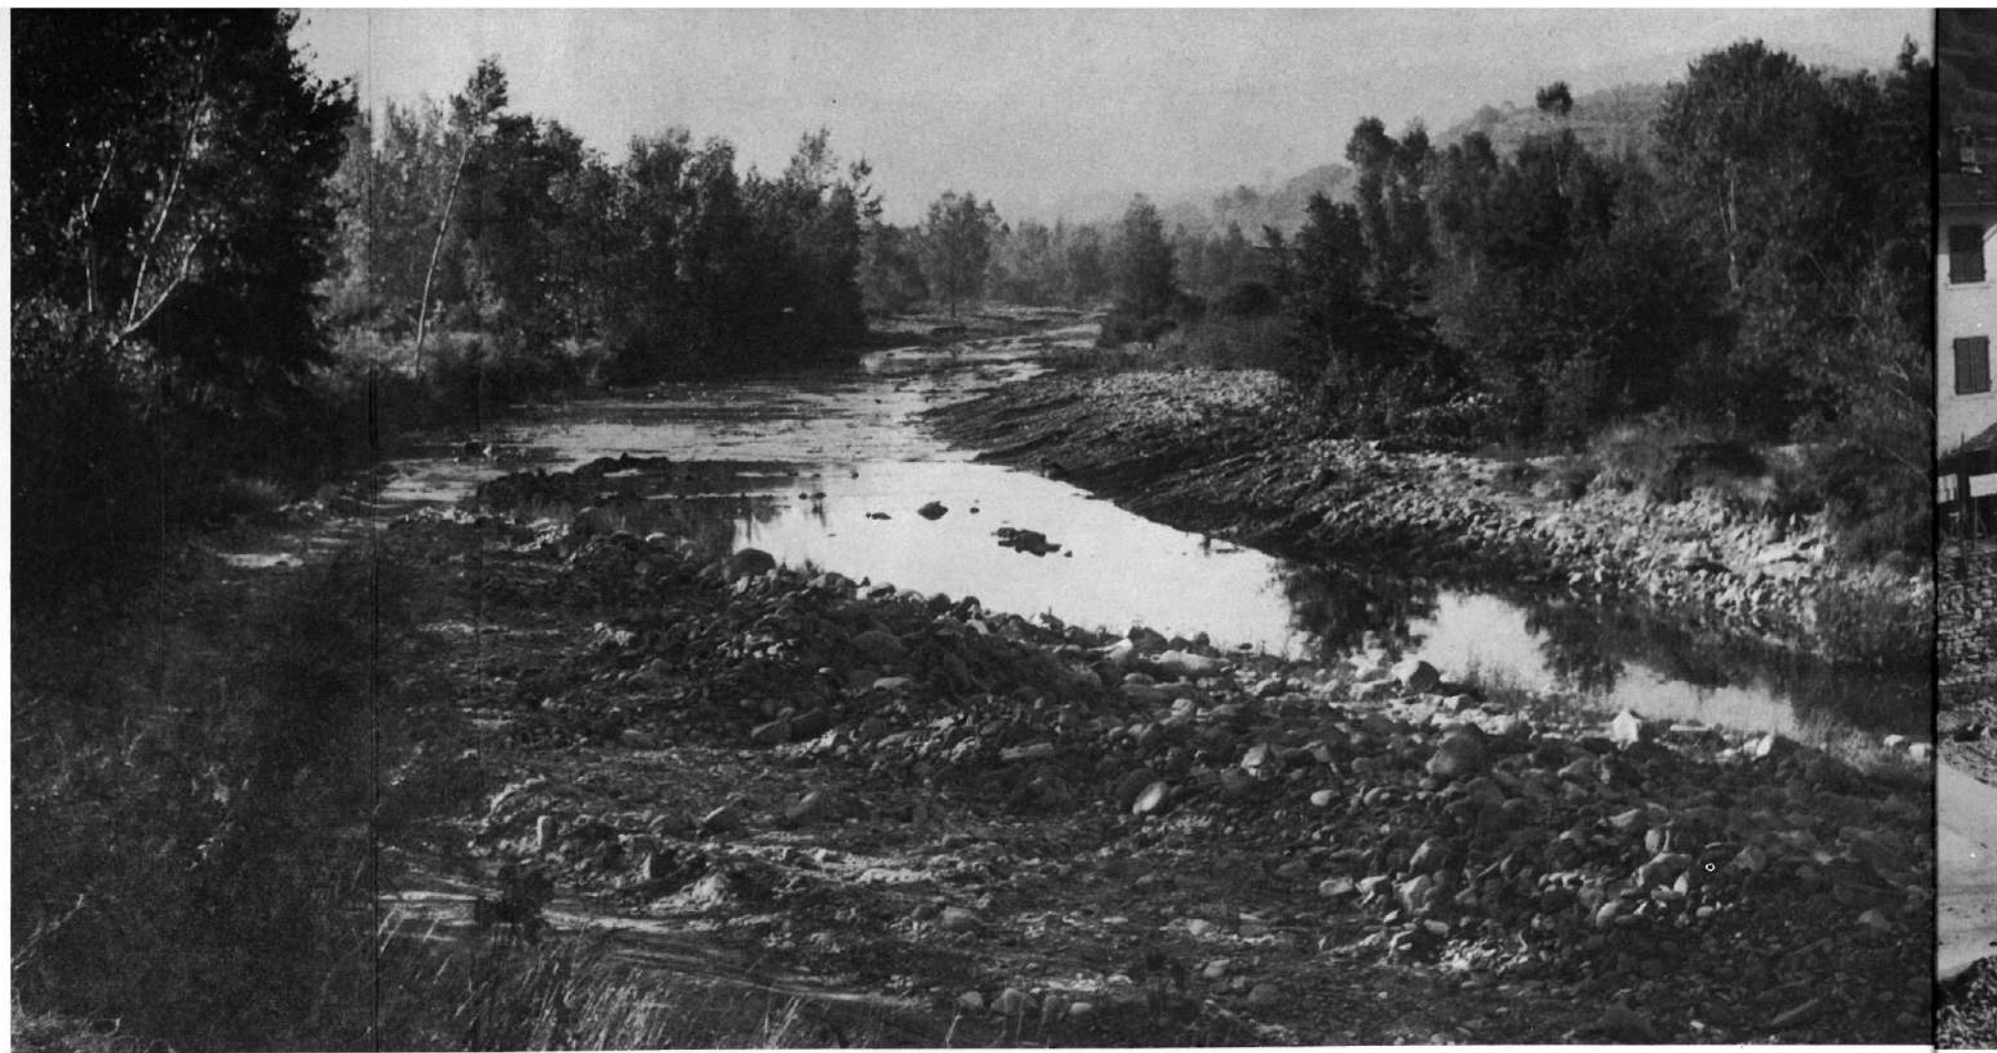
— 8 —

Veduta della breccia dell'Arno sotto **Poppi**, presa dal castello omonimo. Da qui il fiume, il giorno dell'alluvione, fuoruscì in gran copia sulla riva sinistra, sommergendo — con danni gravissimi — vaste aree della piana di Memmenano, tra Poppi e Bibbiena. L'ampio squarcio è stato in seguito riparato col rifacimento dell'argine, protetto sul lato del fiume da "gabbionate" supplementari, sia longitudinali che trasversali (visibili nella foto).

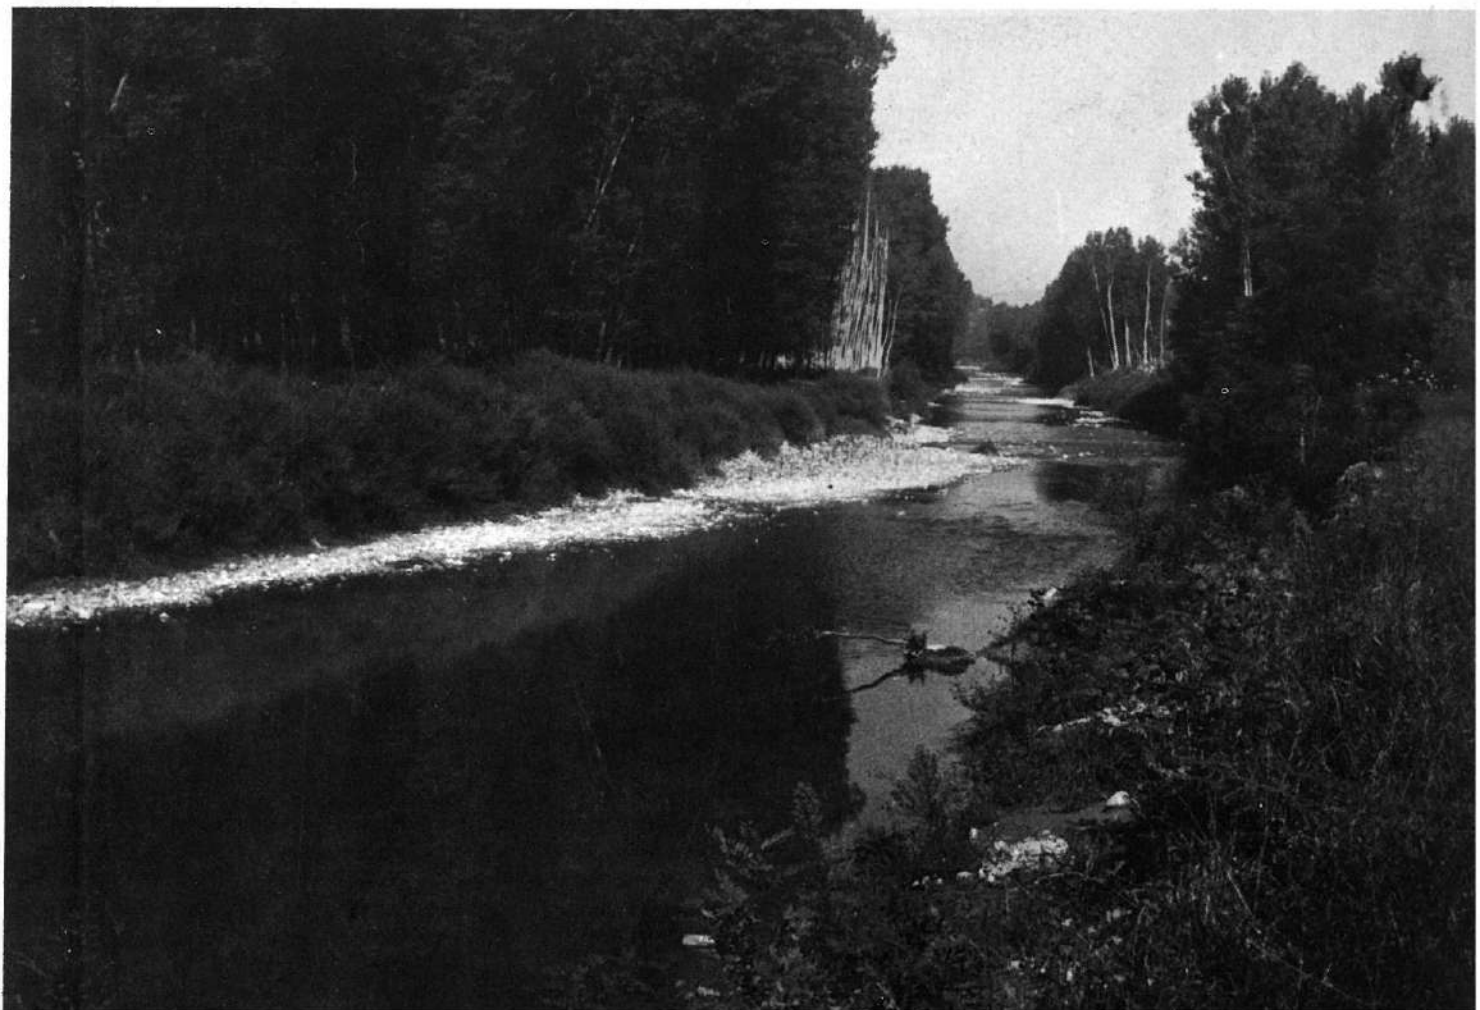
— 12 —

L'Arno a **Croce di Memmenano**, a valle di Poppi. In questo tratto, subito a destra della foto, si trova la piana con gli argini trasversali, sfondati dalle acque uscite dalla breccia di Poppi.

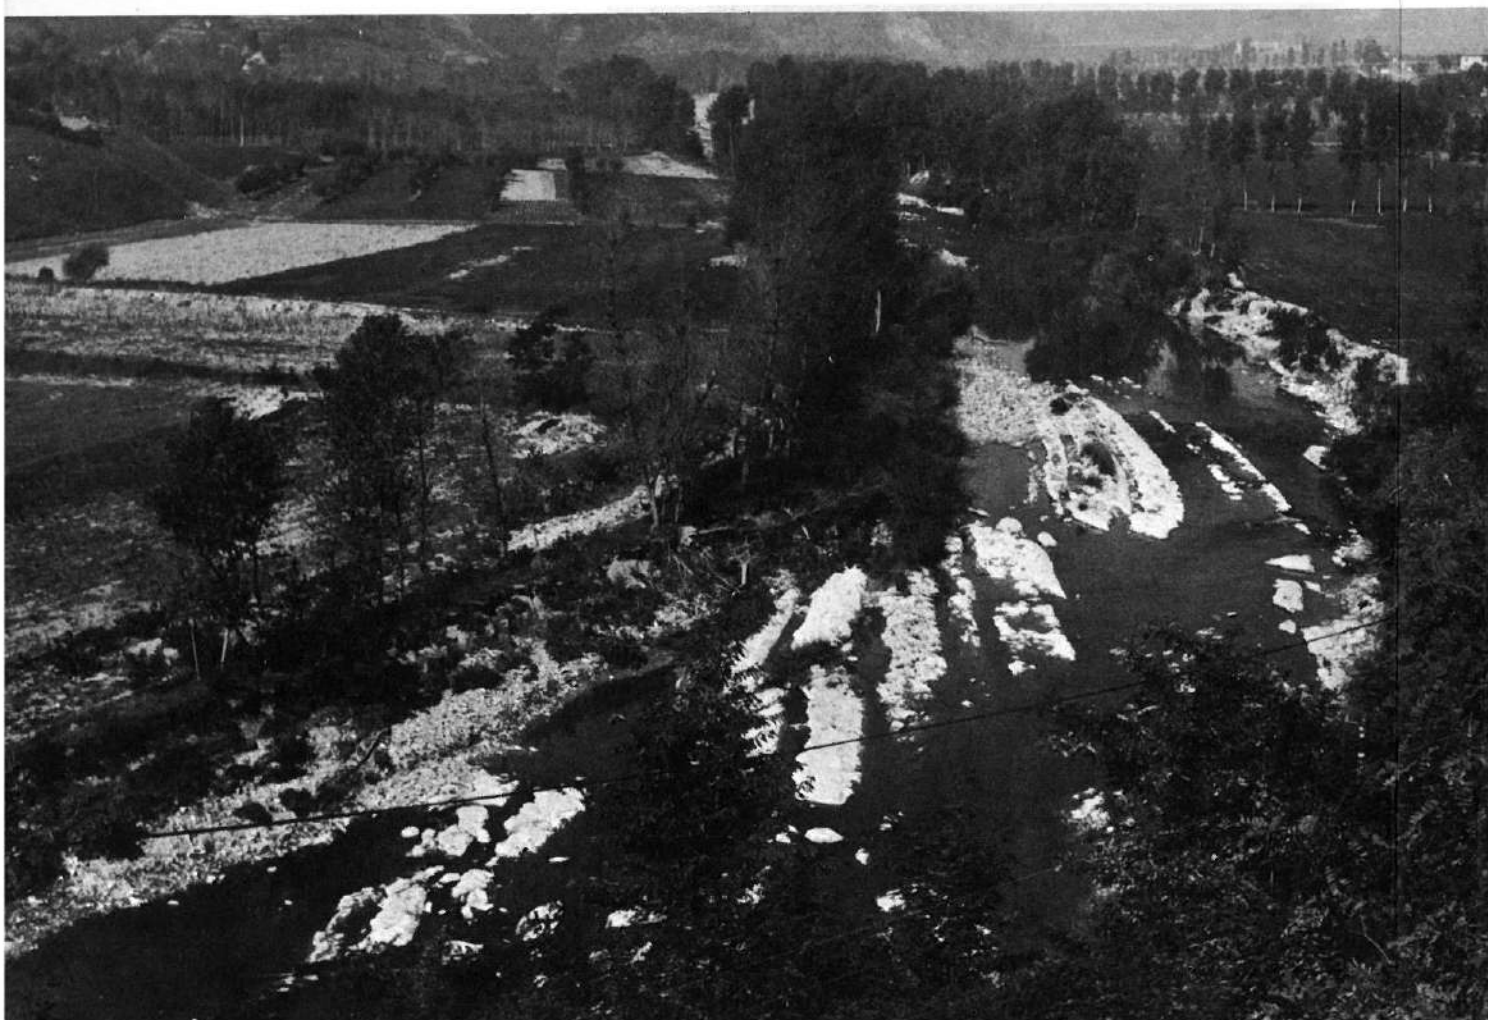
— 17 —

Argine rifatto e "gabbionate" in sinistra d'Arno in località **Casanova**, tra Ràssina e Santa Mama.

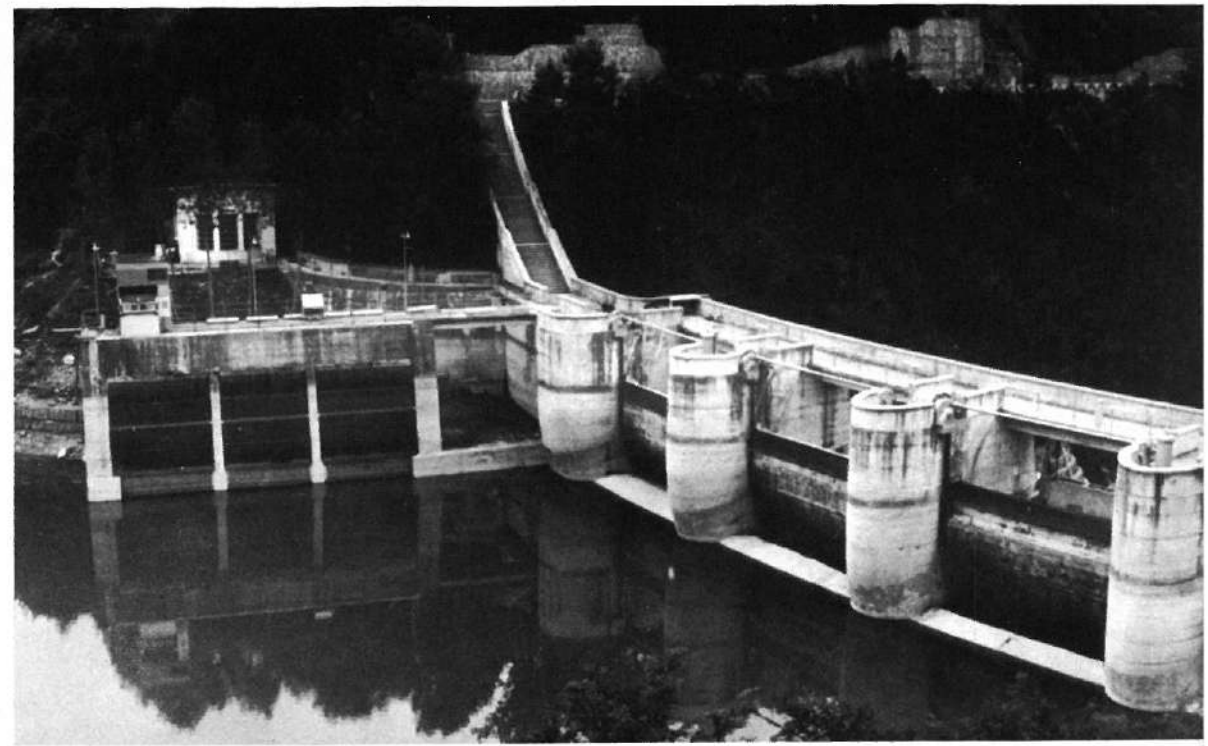
— 30 —

Coronamento della diga di **Penna**, vista dal lato interno: l'acqua del lago si trova al livello della soglia arrotondata in cemento che affiora in basso, mentre la quota di massimo invaso è raggiungibile chiudendo le paratie metalliche girevoli, che si vedono nella foto. In secondo piano, lo sfioratore del bacino con griglia di filtraggio, da cui le acque raggiungono in condotta forzata la centrale elettrica sottostante (settembre 1967).

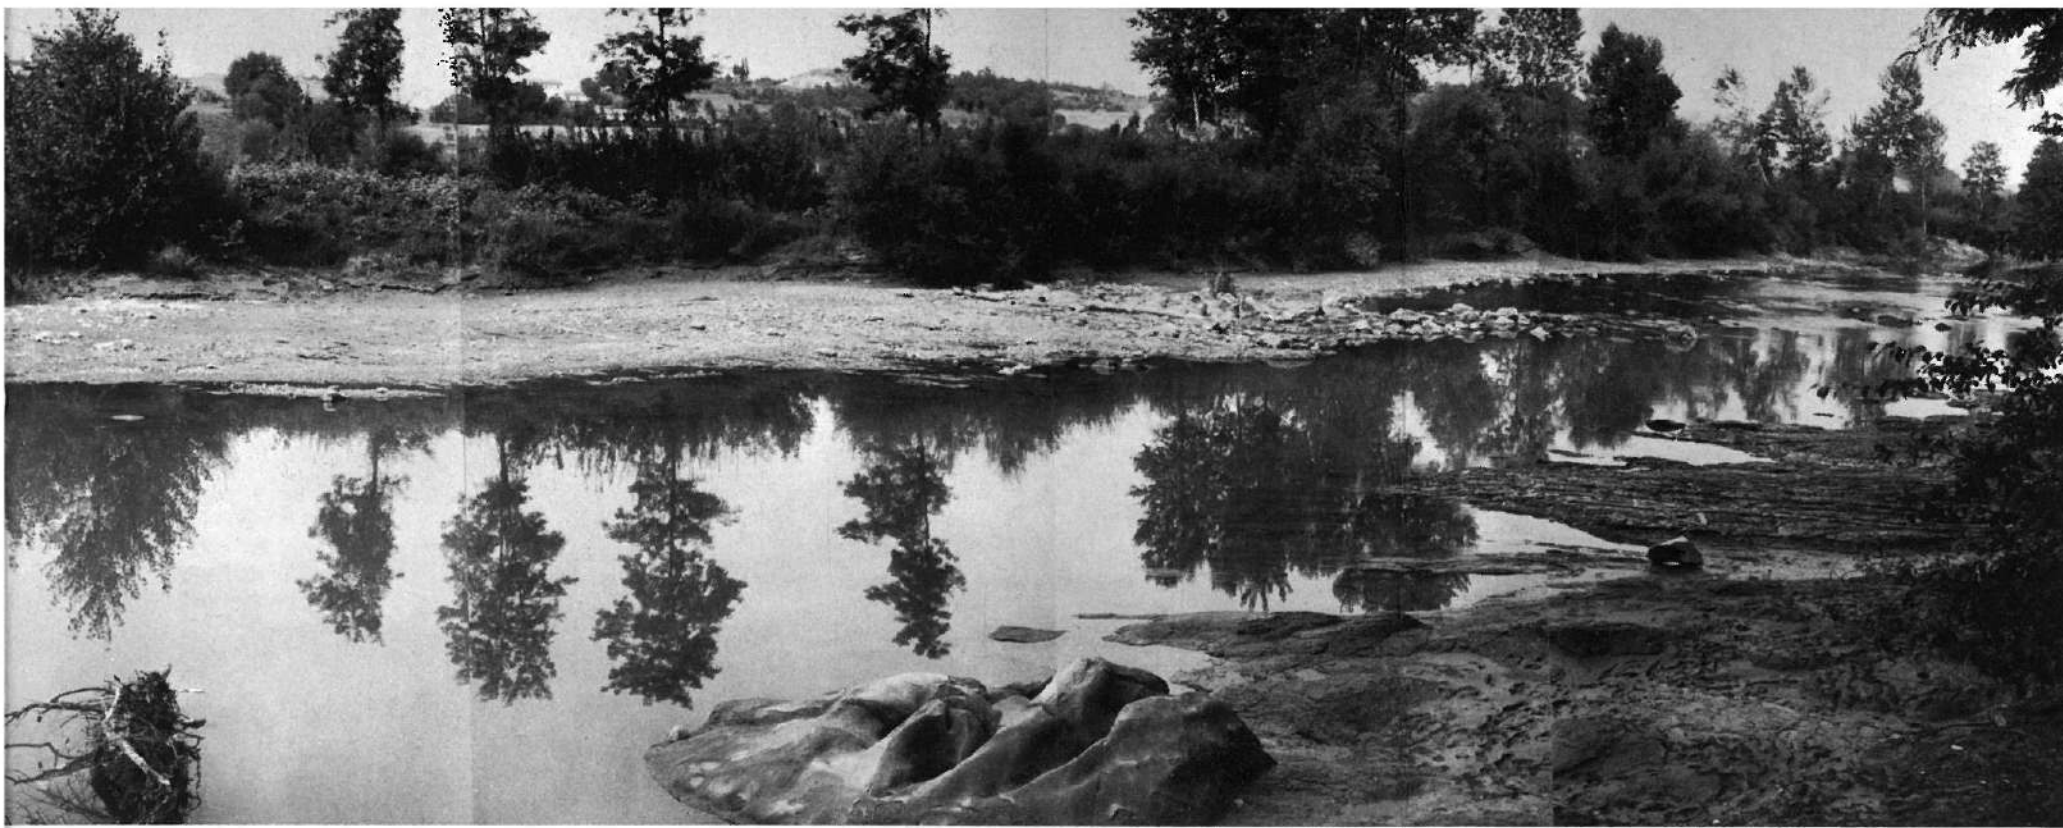
— 31 —
Estremità verso monte del lago artificiale di Lévano in località **Poggiaùto**, tra il ponte del Romito e Santa Maria in Valle.

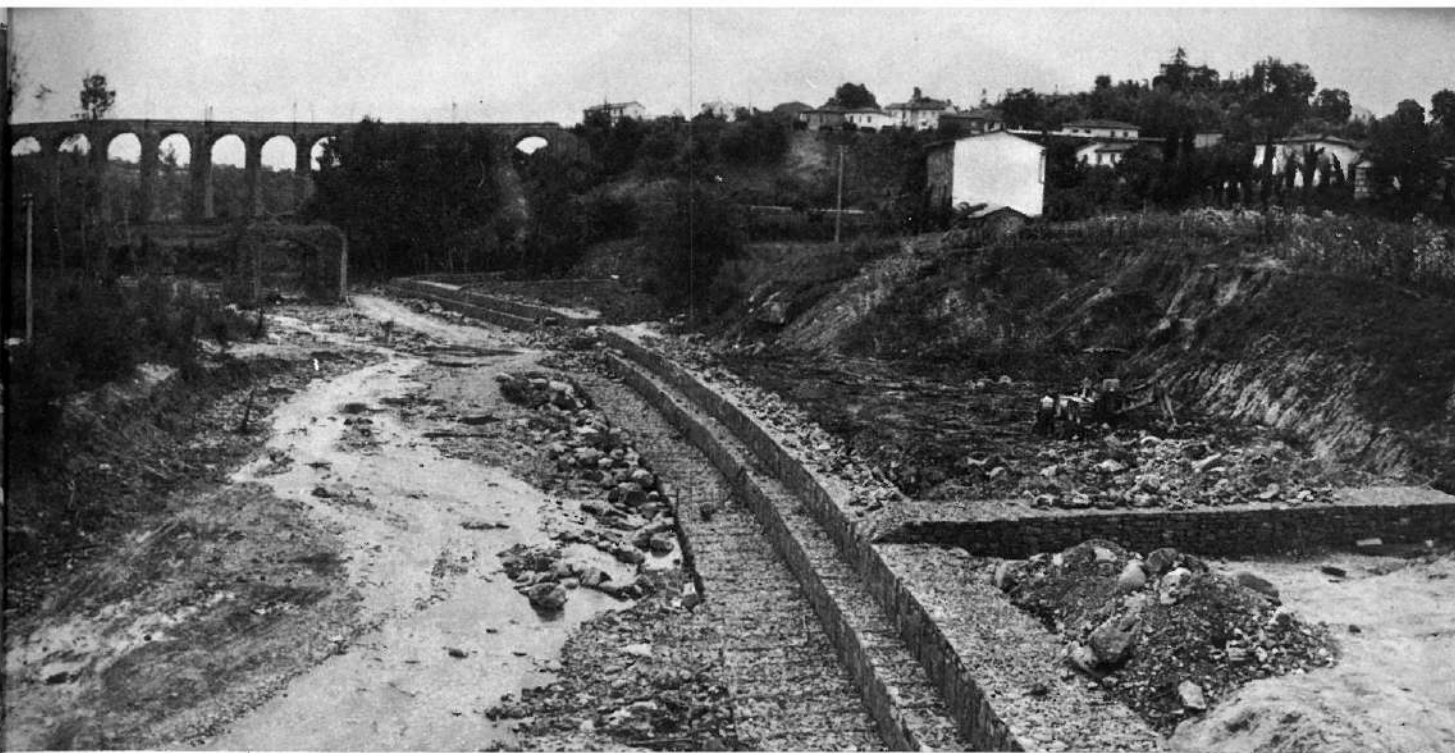
— 35 —
Gabbionate di rinforzo e stabilizzazione, con "repellenti" trasversali, sulla riva sinistra del torrente Ambra presso **Bùcine**, in un tratto formato da terreni scarsamente coerenti ("argille scagliose" più volte franate, o vecchie alluvioni in terrazze). In secondo piano un'arcata superstite di un antico ponte e più indietro il viadotto della ferrovia Firenze-Roma.

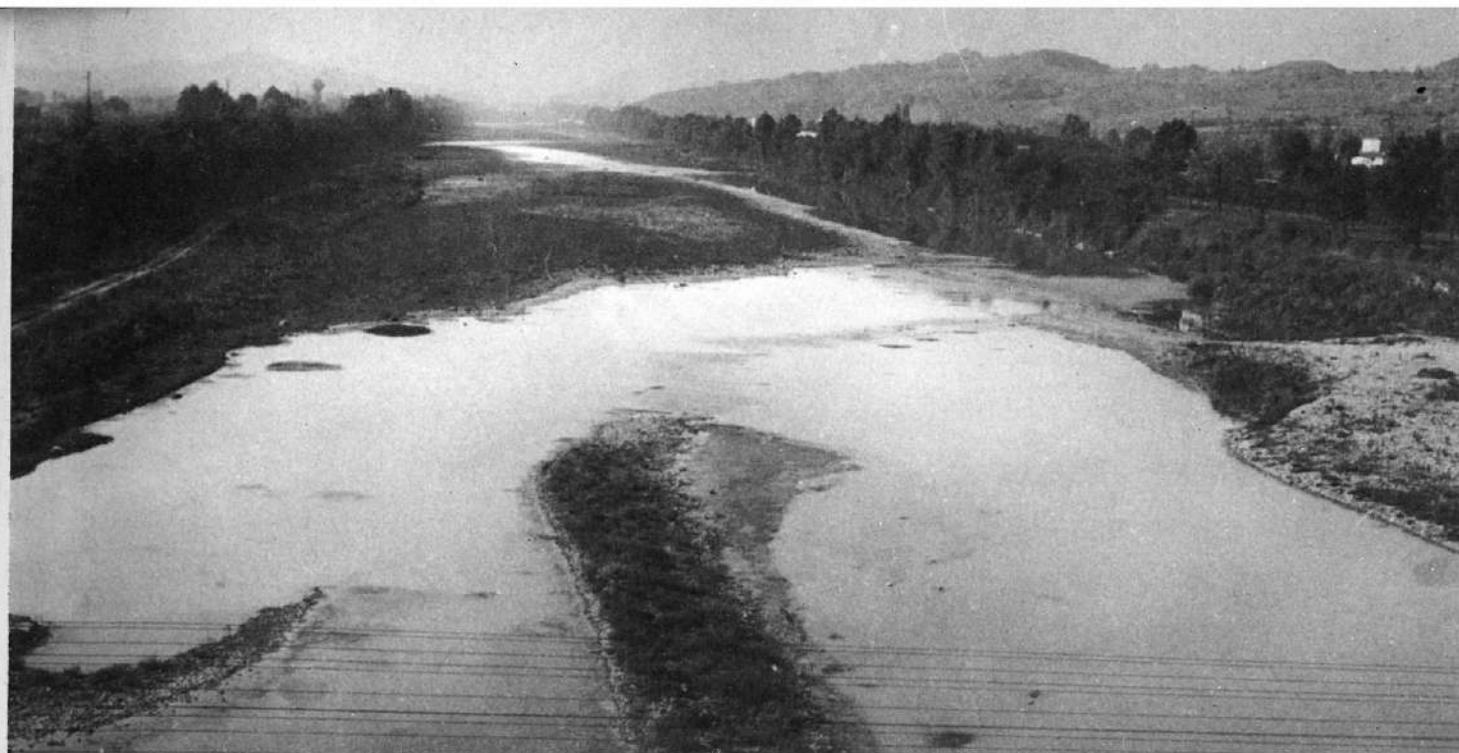
— 36 —

Aspetto della riva sinistra del torrente Ambra, vista dal ponte della strada **Bucine-Lévane**: i terreni argillosi caotici di questo tratto vengono facilmente scalzati dal corso d'acqua per la loro bassissima resistenza meccanica, o franano da sé nel letto del torrente, cospargendolo di grossi blocchi e "inclusi" calcarei.

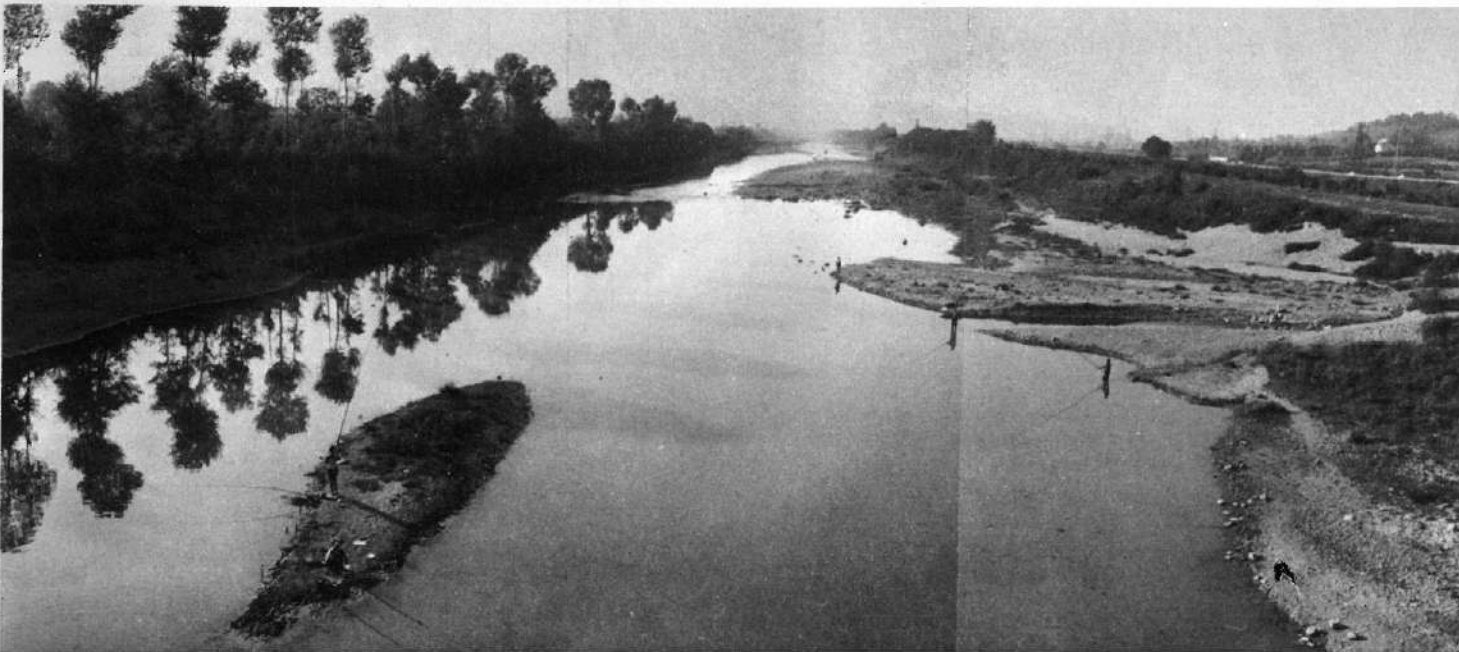
— 39 —

L'Arno a **Figline**, verso la fine del lungo tratto rettificato che ha inizio dalla zona di Lévane. La larghezza del letto, comparata all'altezza degli argini, appare qui nel complesso sufficiente, purché questi ultimi non subiscano lesioni e si abbia cura di mantenere libero l'alveo da accumuli di ghiaia troppo ingombranti.

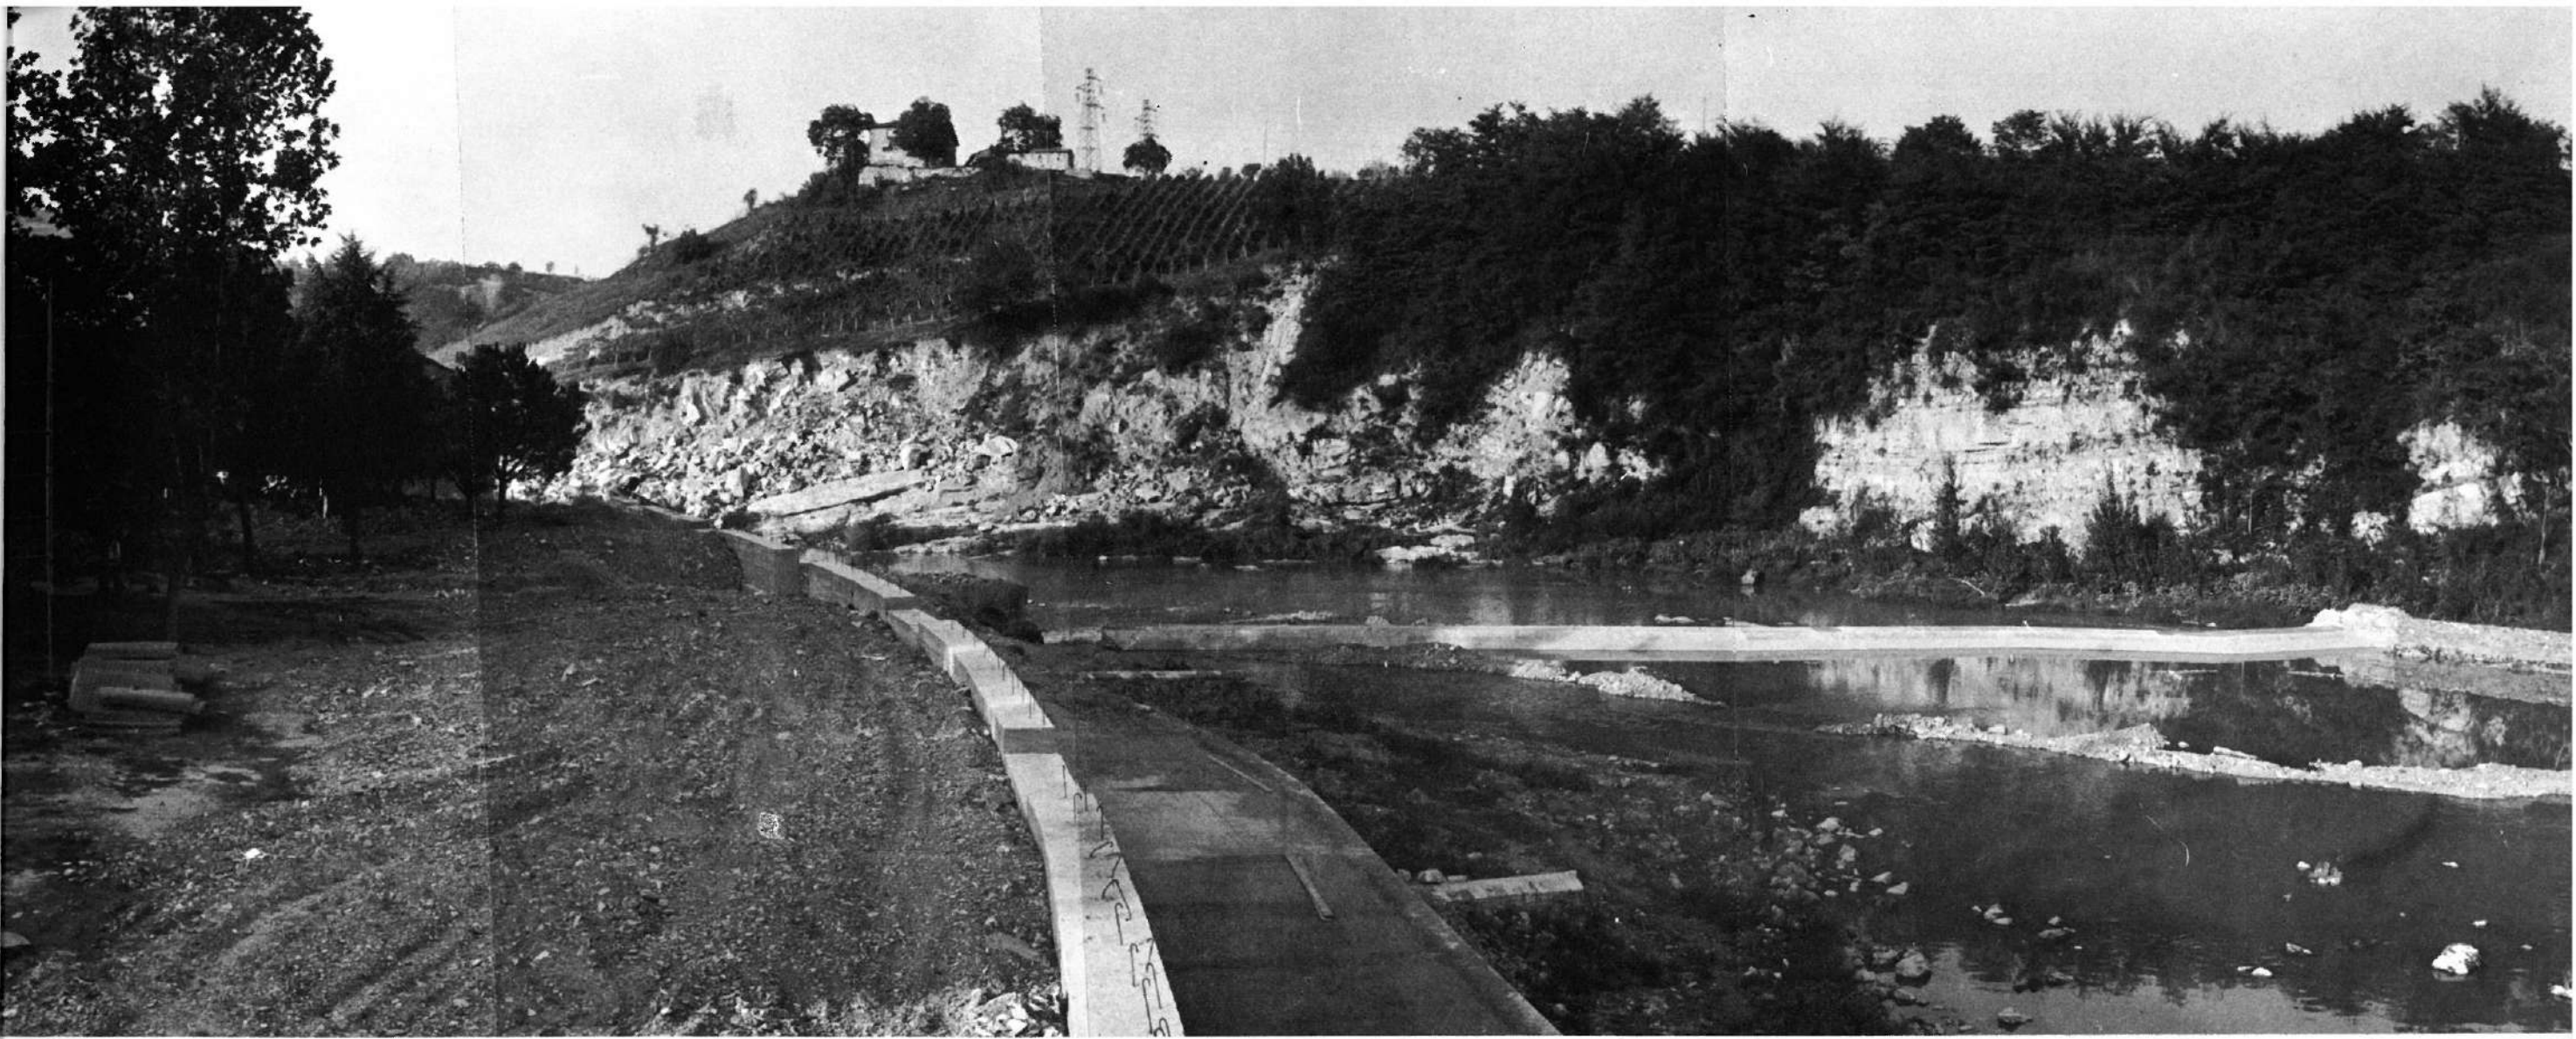
— 46 —

Riva sinistra d'Arno in franamento, formata da argiloscisti con interstrati calcarei, poco a valle di Rignano; sulla sinistra, recenti gabbionate di protezione.

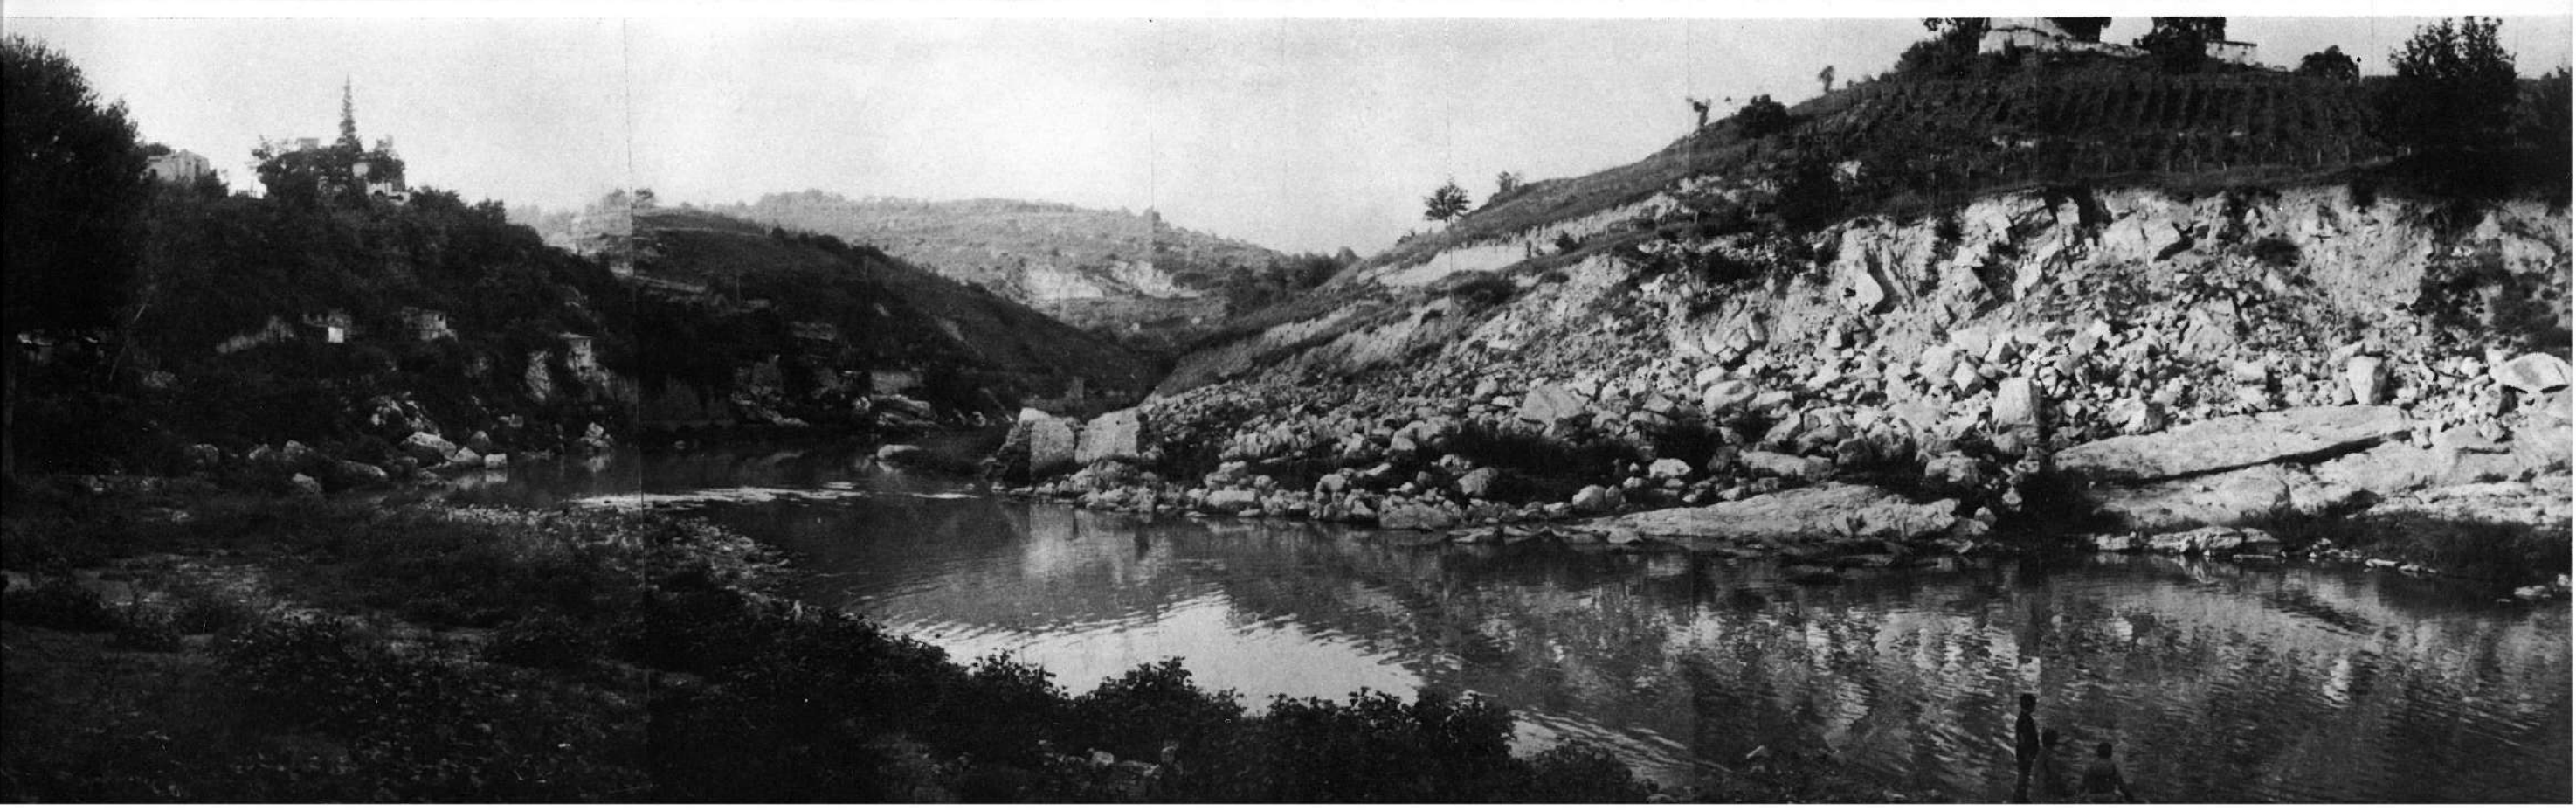
— 47 —

Riscaggio (tra Rignano e S. Ellero) panoramica del Arno con muraglioni e case distrutte in riva sinistra, e una briglia divelta attraverso l'alveo.

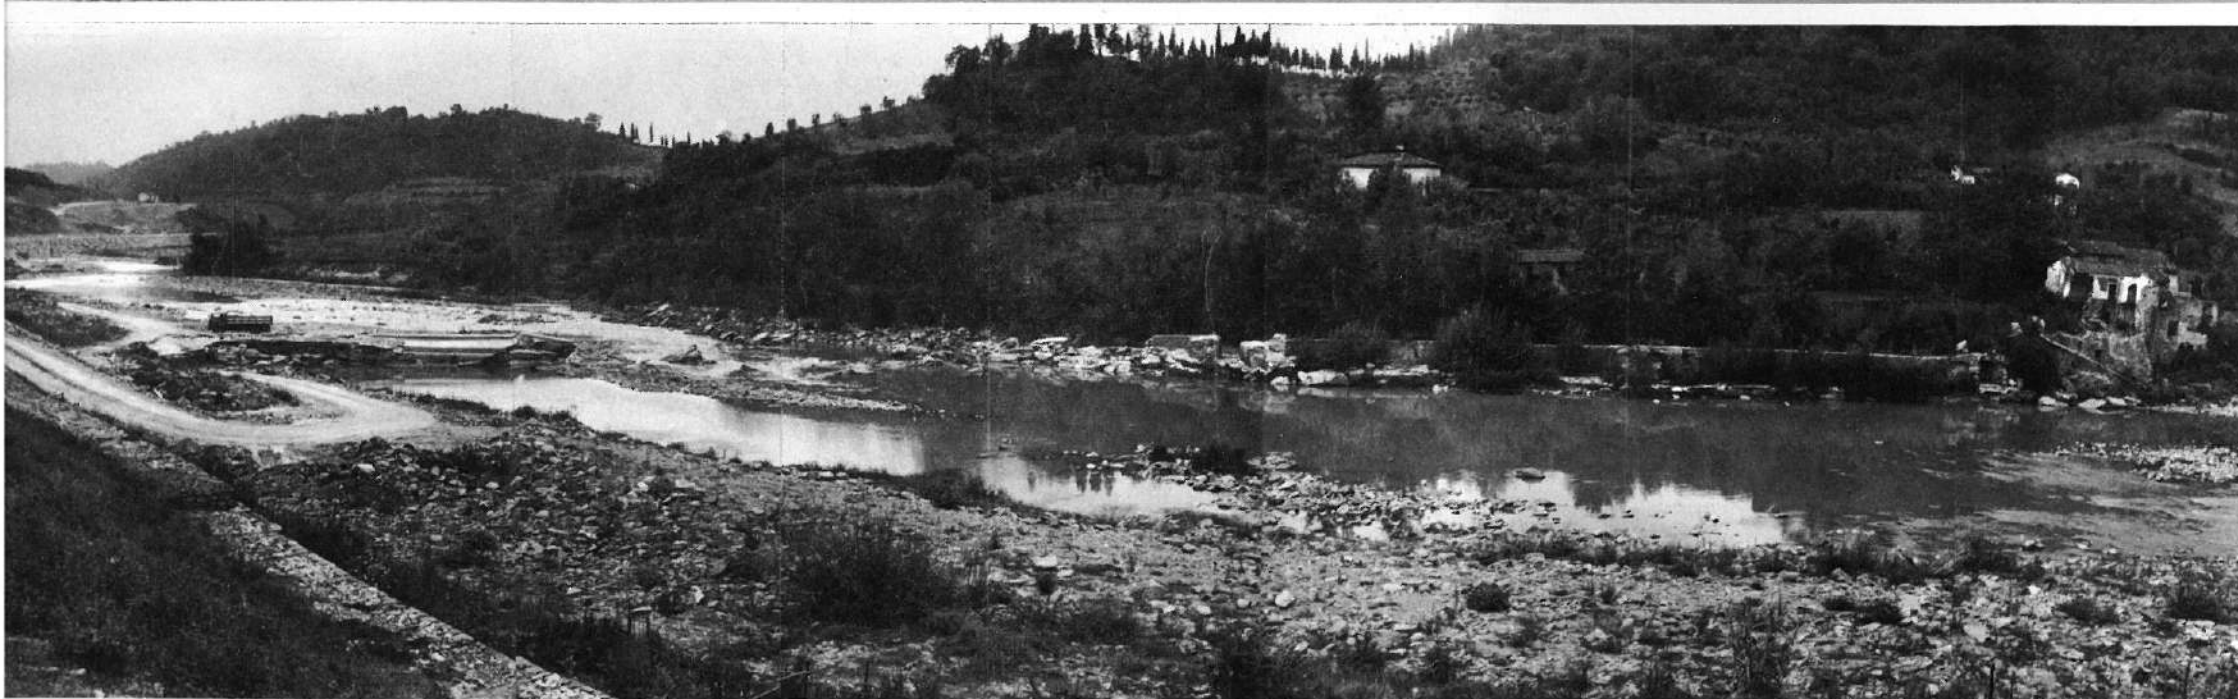
— 49 —

Riscaggio: vecchio muraglione in destra d'Arno, con tendenza all'avvallamento e lesioni incipienti, a sostegno della statale n. 69 (che corre qui in terreni argilloscistosi scarsamente coerenti). Si tratta di un punto predisposto a lesioni e dissesti, che occorre sistemare stabilmente in via preventiva.

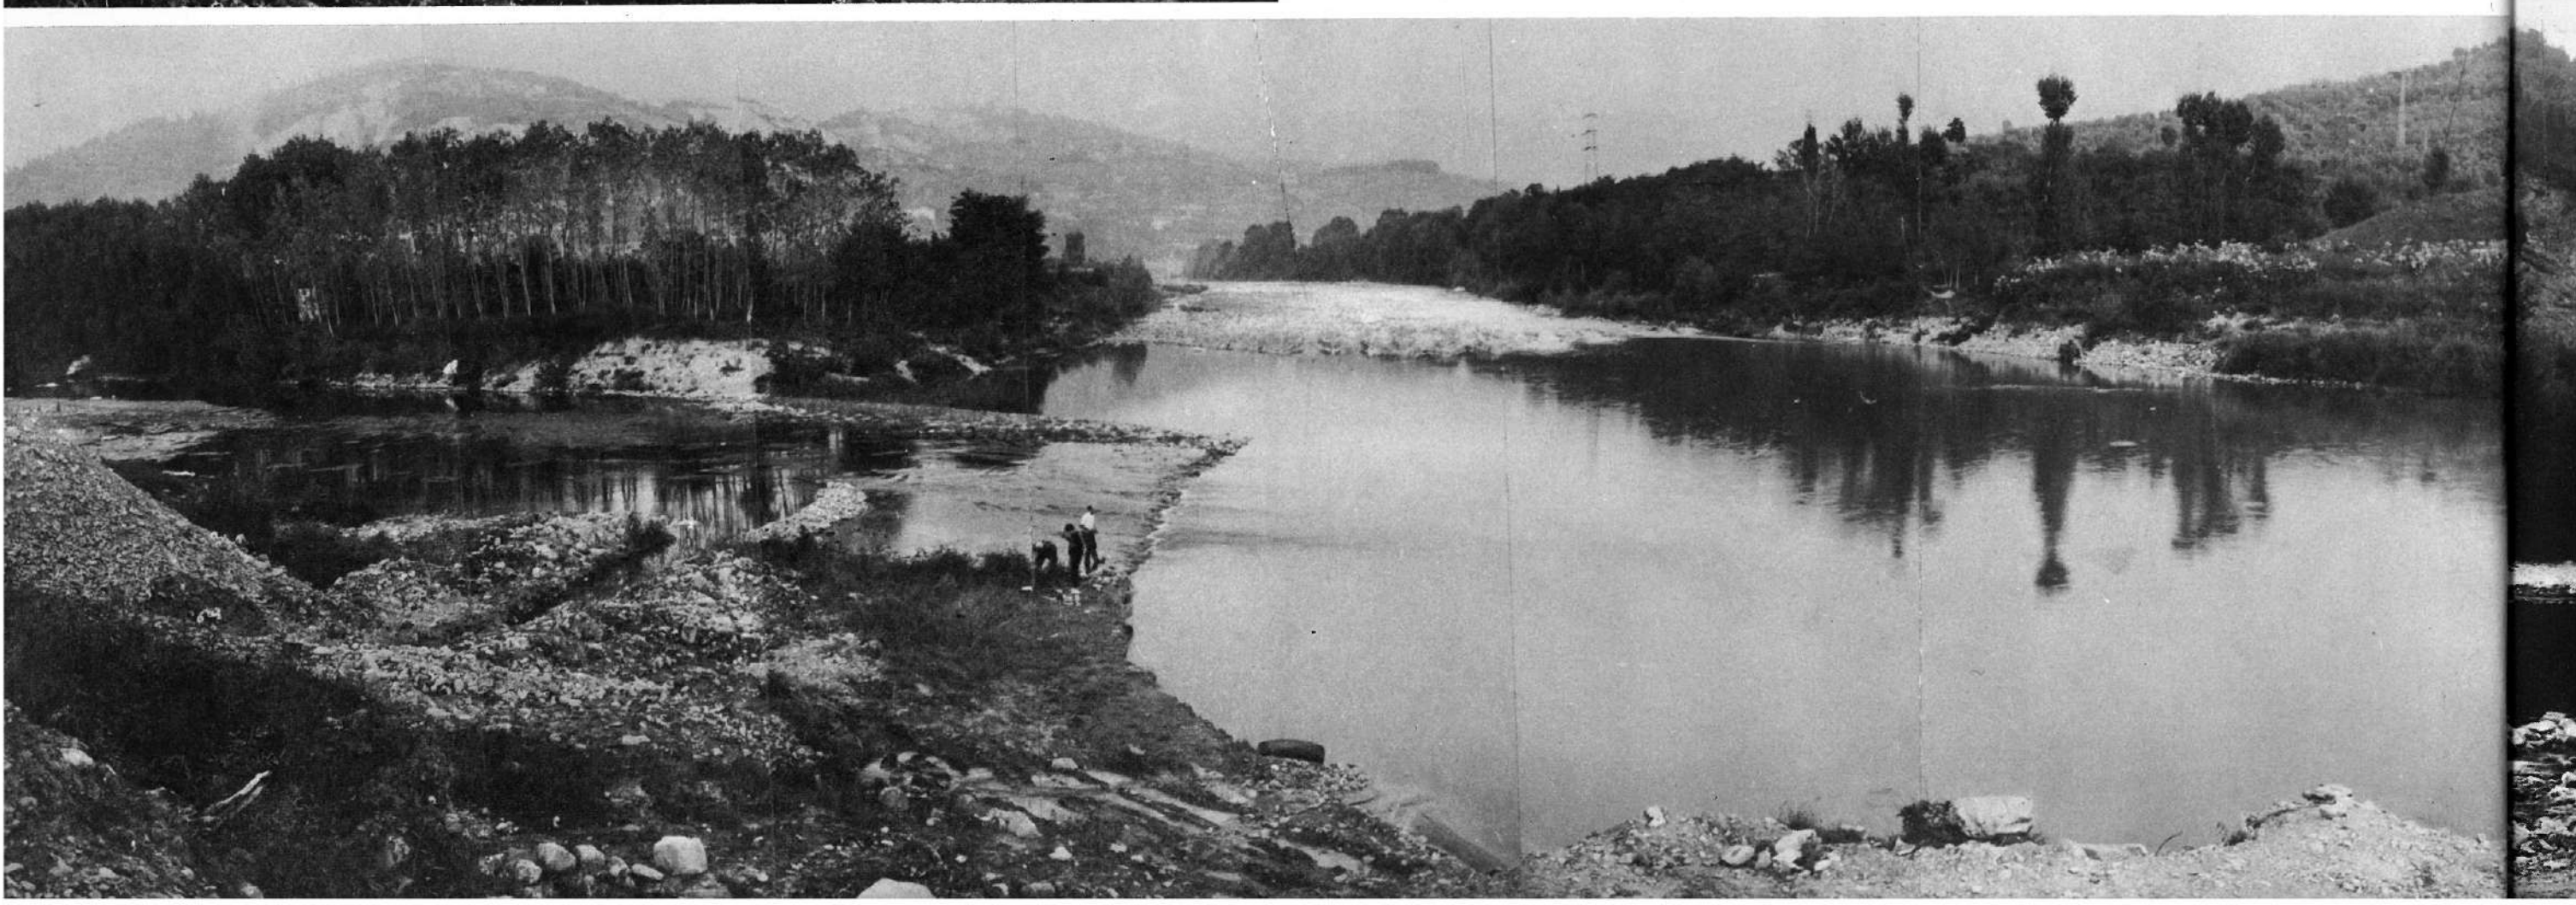
— 57 —

La Sieve a **Fornacine**, tra Rufina e Pontassieve: sulla sponda sinistra (a destra nella foto) affiorano spuntoni di roccia in posto. Il letto del fiume — anche se piuttosto ampio e dotato di una non indifferente capacità di deflusso — non è arginato, e si ha quindi motivi di temere per ricorrenti esondazioni, in coincidenza con piene più o meno abbondanti.

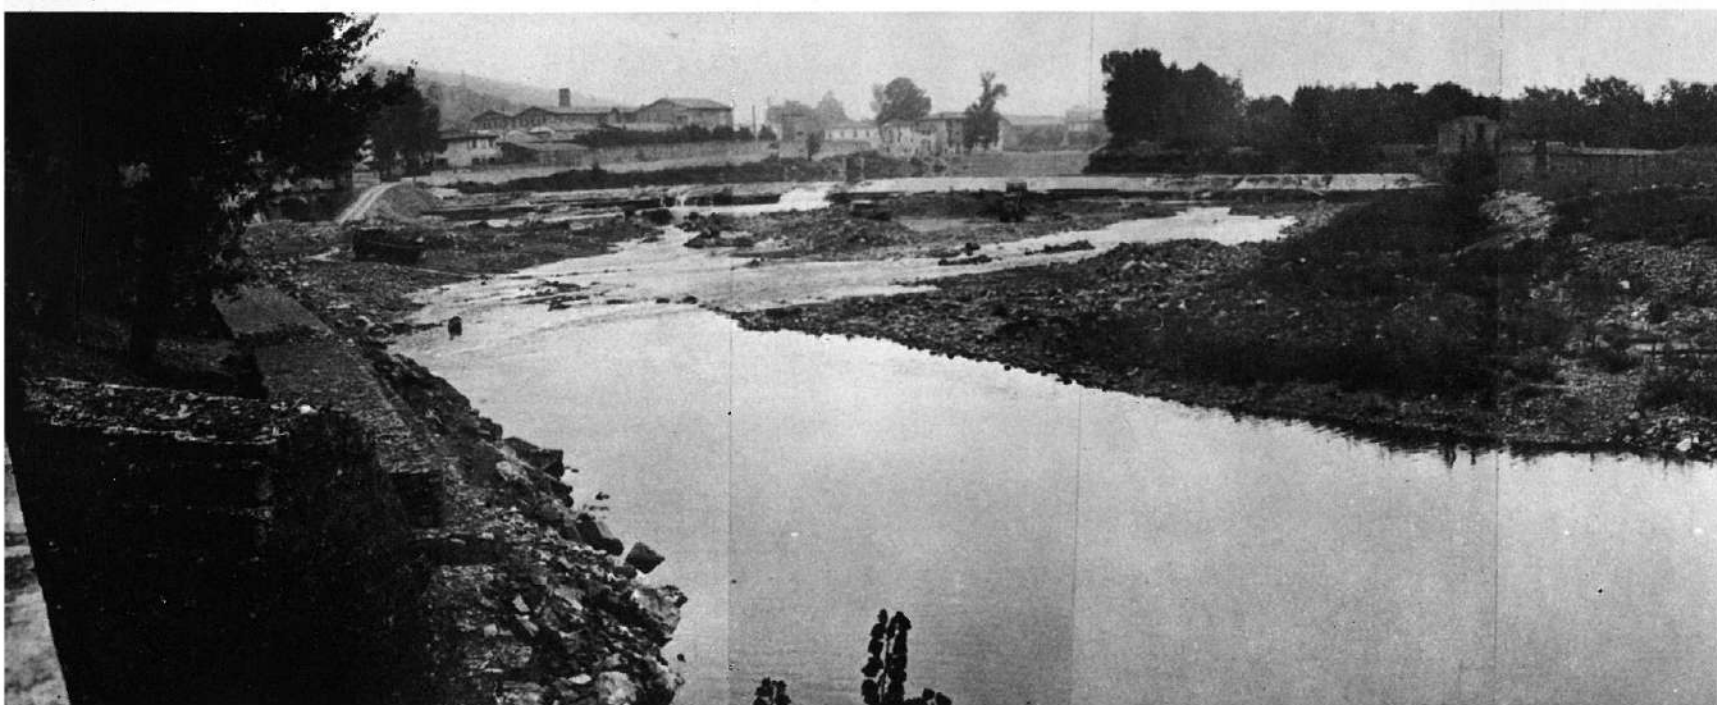
— 64 —

Muri e gabbionate avvallati o franati in riva destra d'Arno, lungo la statale n. 69 a **Vallina**, presso Compiobbi.
