L'ARNO dal Falterona al mare

Fotodocumentario sulle condizioni
idrogeologiche dell'alveo e della valle
dell'Arno e dei suoi affluenti

a cura di
FABIO SAGGINI

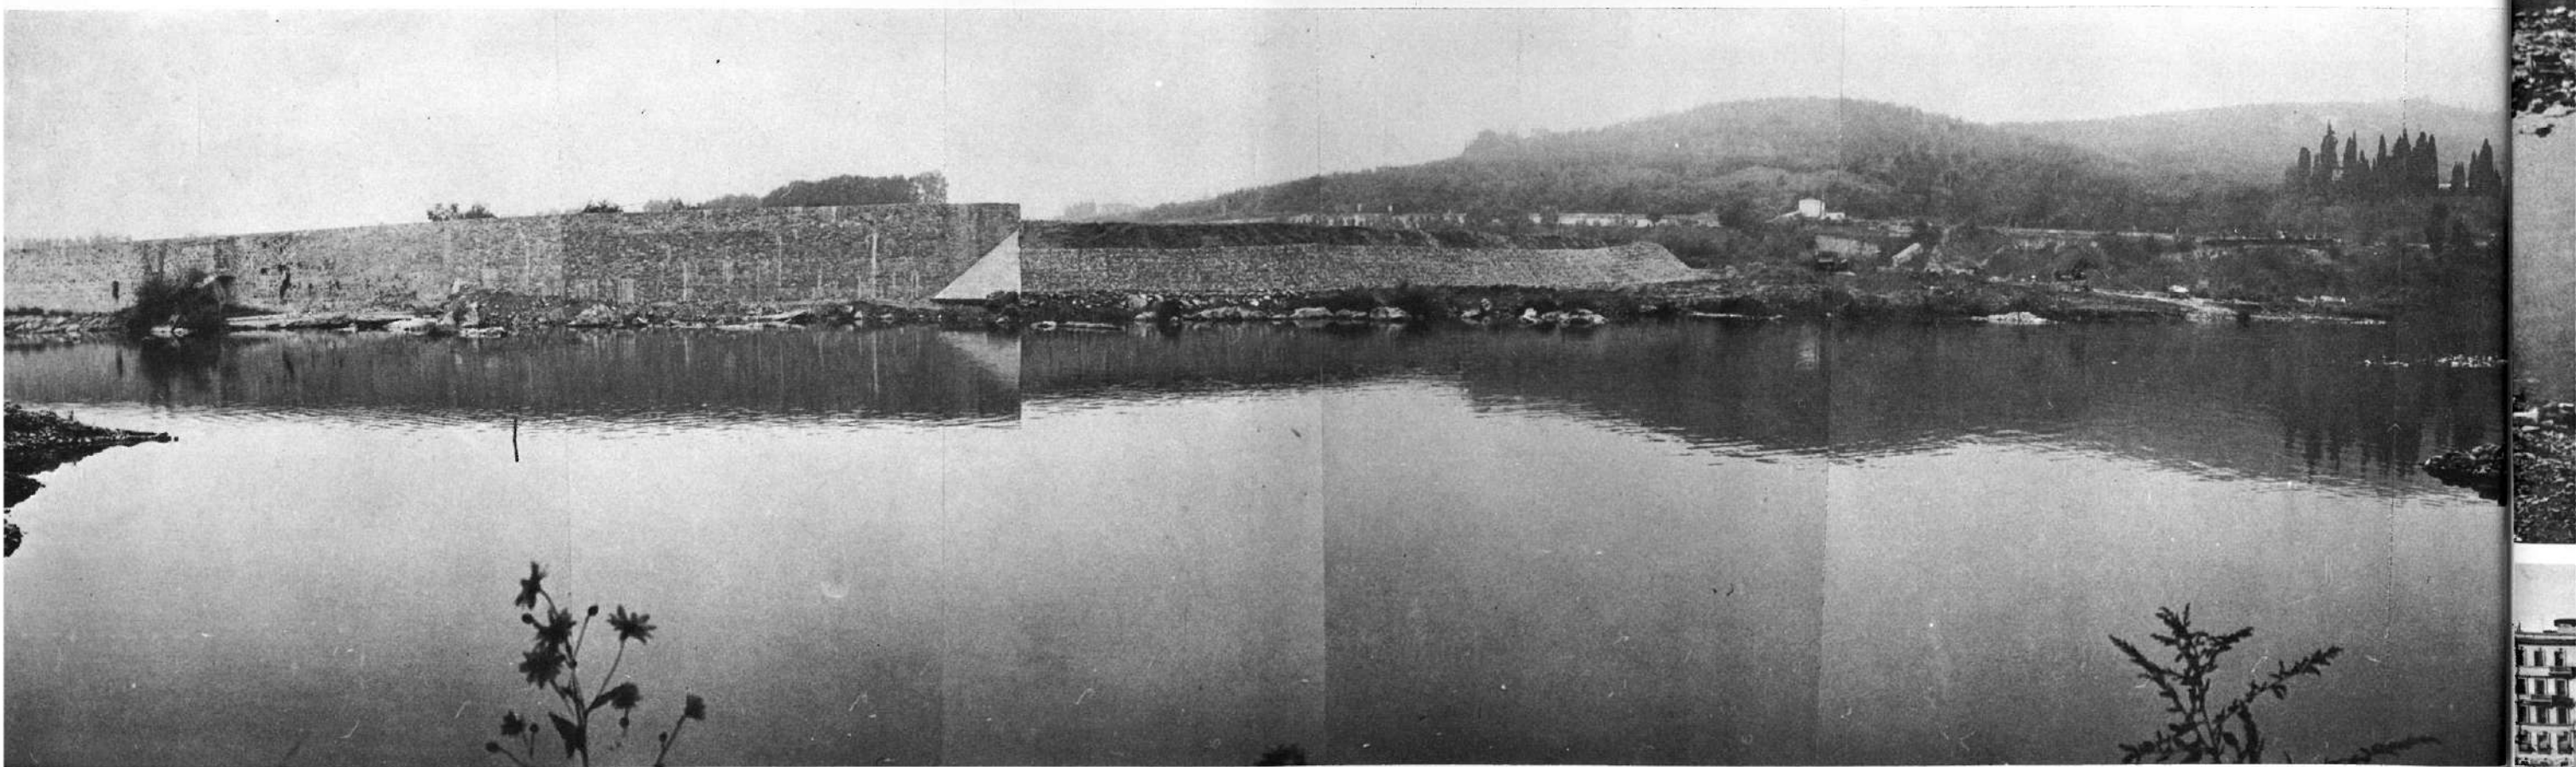
— 65 —

Panoramica della grande ansa dell'Arno al **Girone**, tra Compiobbi e Firenze: sono in corso lavori di costruzione di un nuovo argine su tutto il perimetro interno della curva (in terra, con rivestimento a materasso di gabbioni di pietra). La piena del 4 novembre sommerse per intero la zona al centro della foto, con un tipico "salto del meandro" (in cui il fiume, tagliando la curva, trova da sé la via di deflusso più breve e diretta).

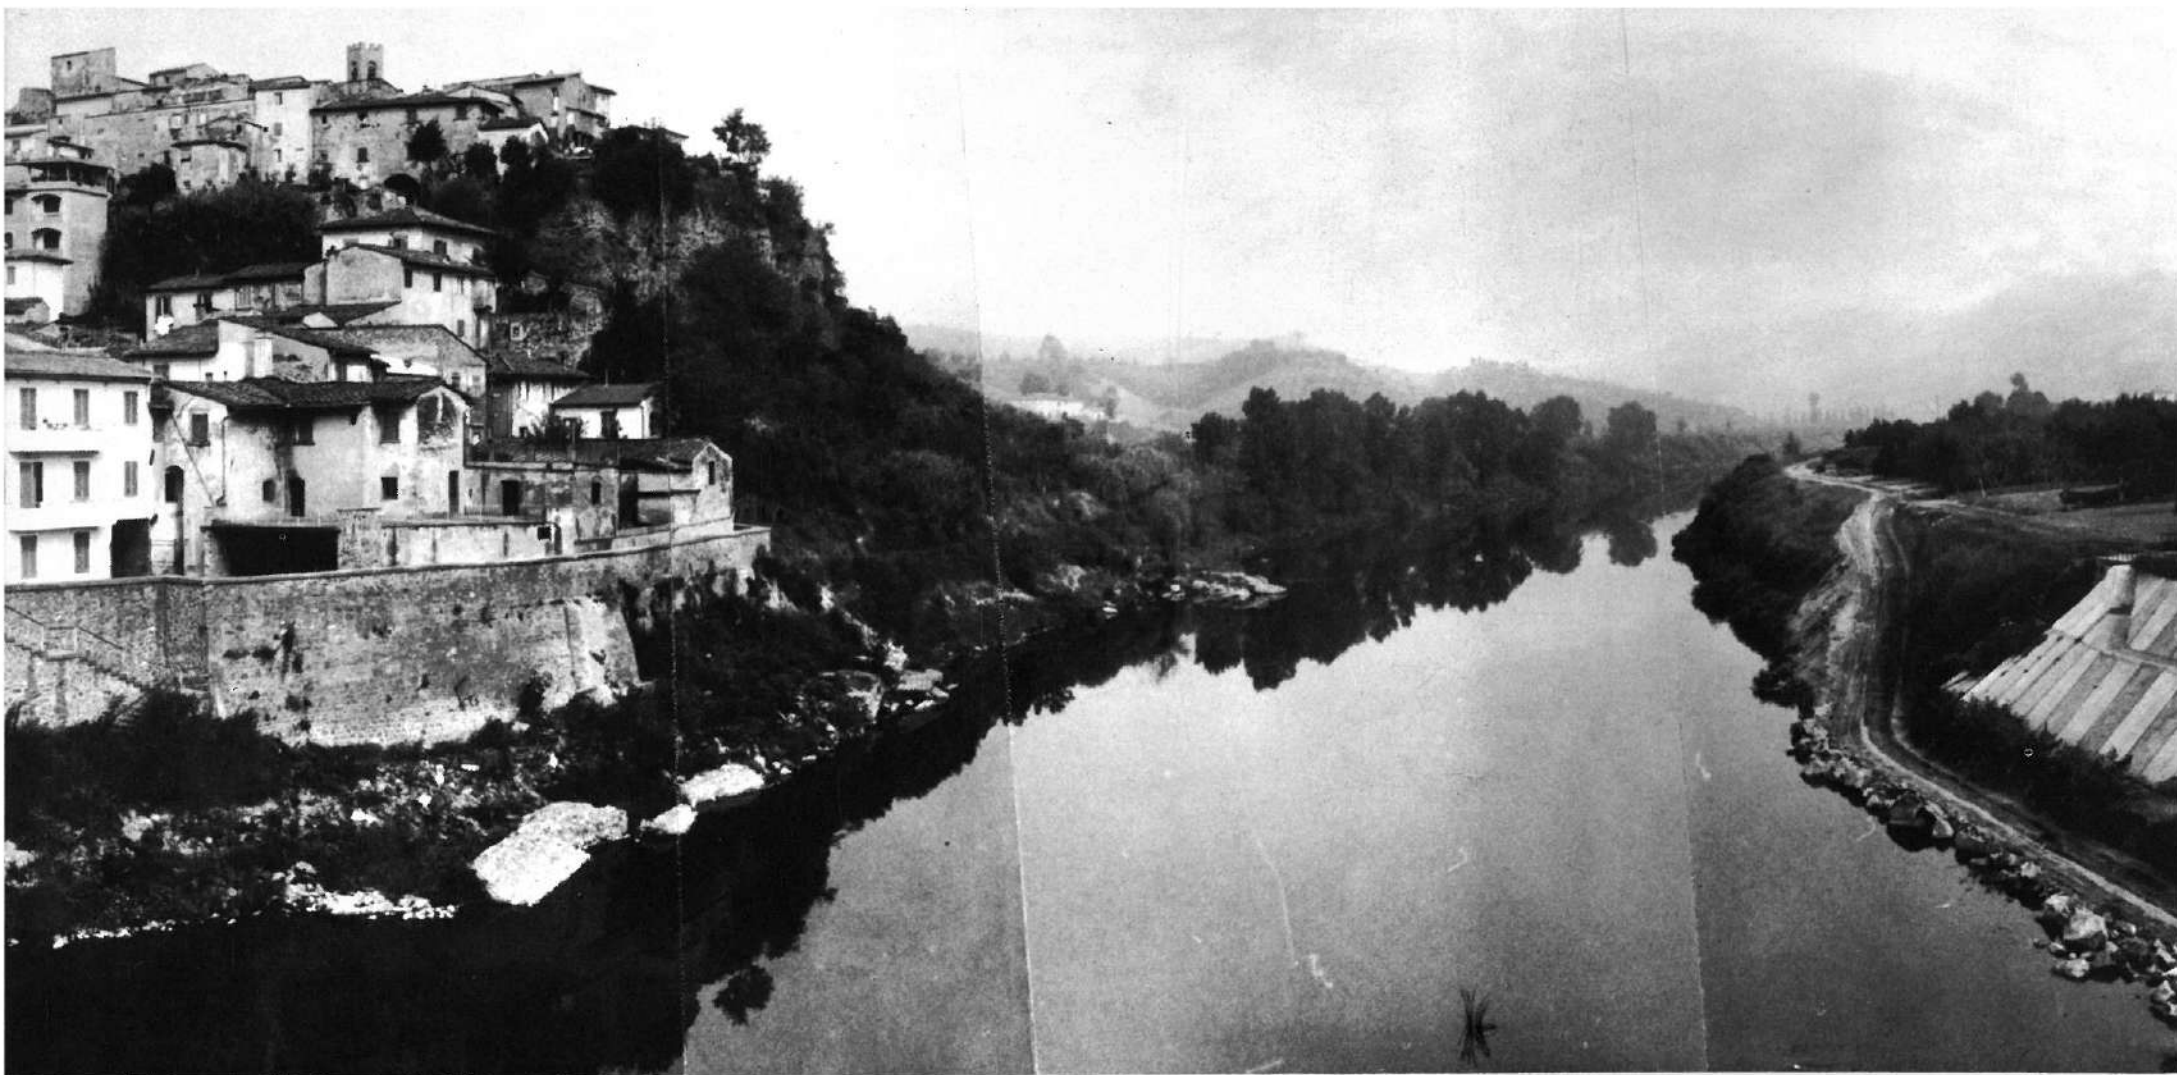
— 86 —

Casa in riva destra d'Arno a **Capraia**, crollata per l'alluvione del 4 novembre 1966 e non più ricostruita, vista dal ponte di Montelupo verso valle.

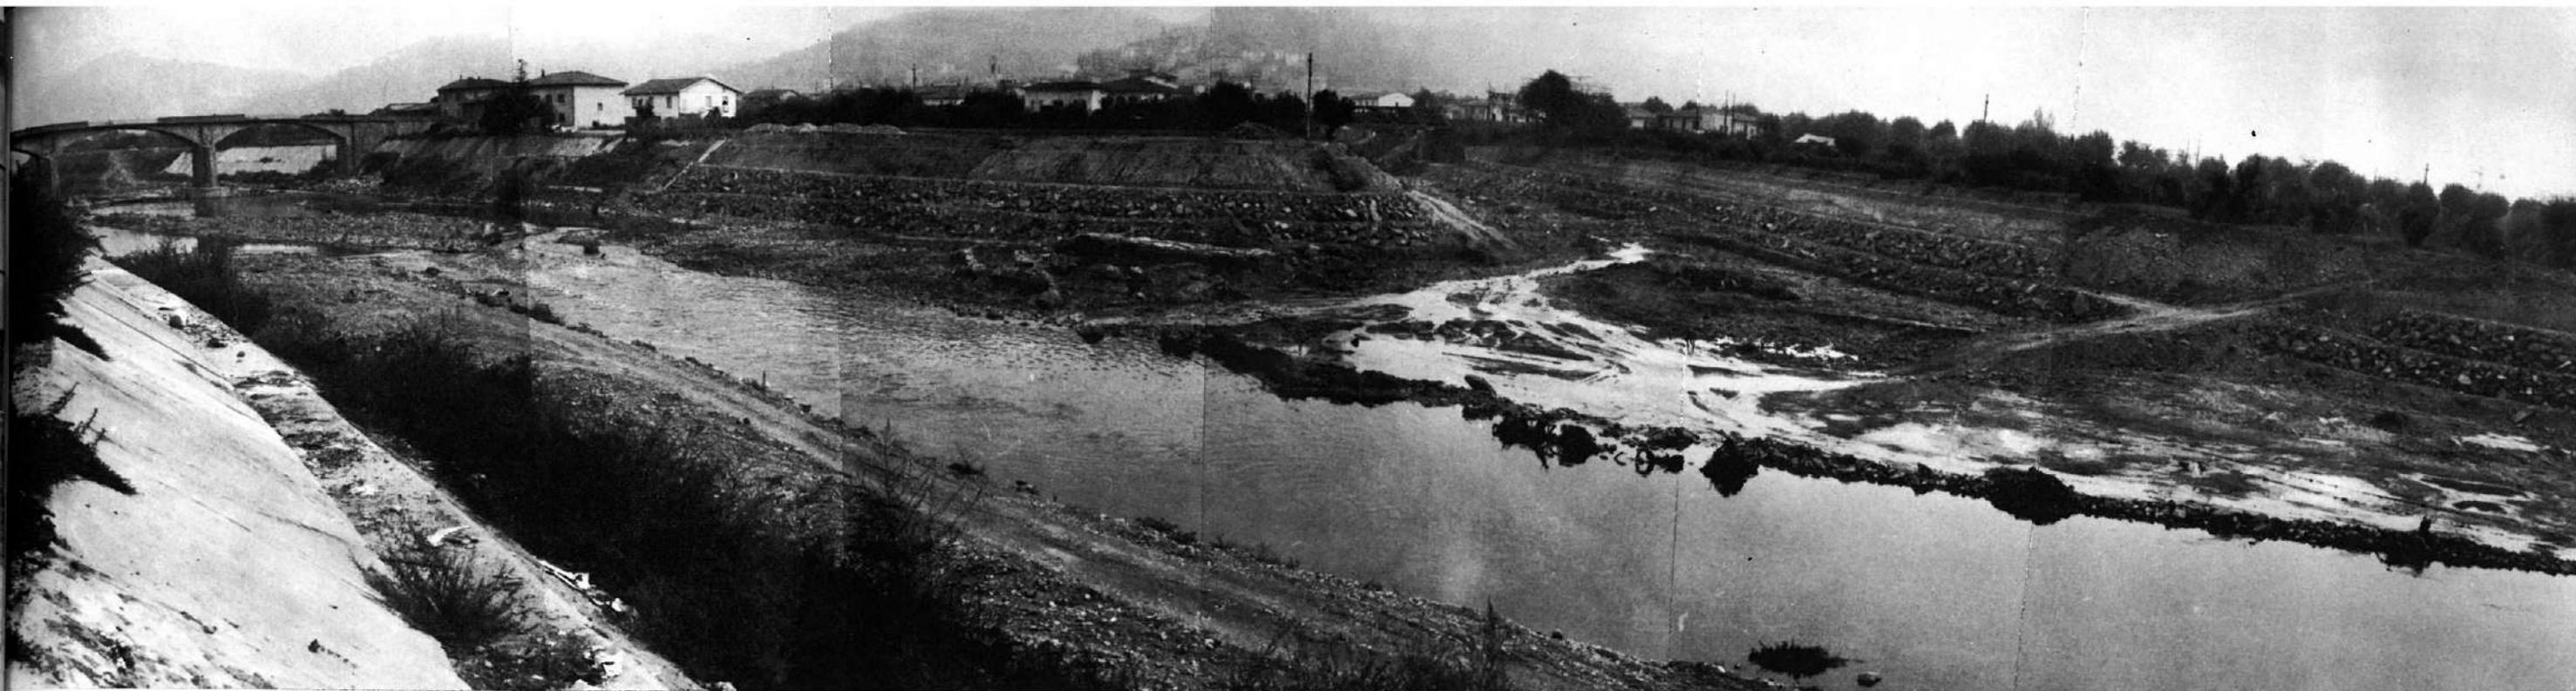
— 88 —

La confluenza della Pesa in Arno a **Montelupo**, con le sponde devastate dall'alluvione, in gran parte rifatte con nuove massicciate.

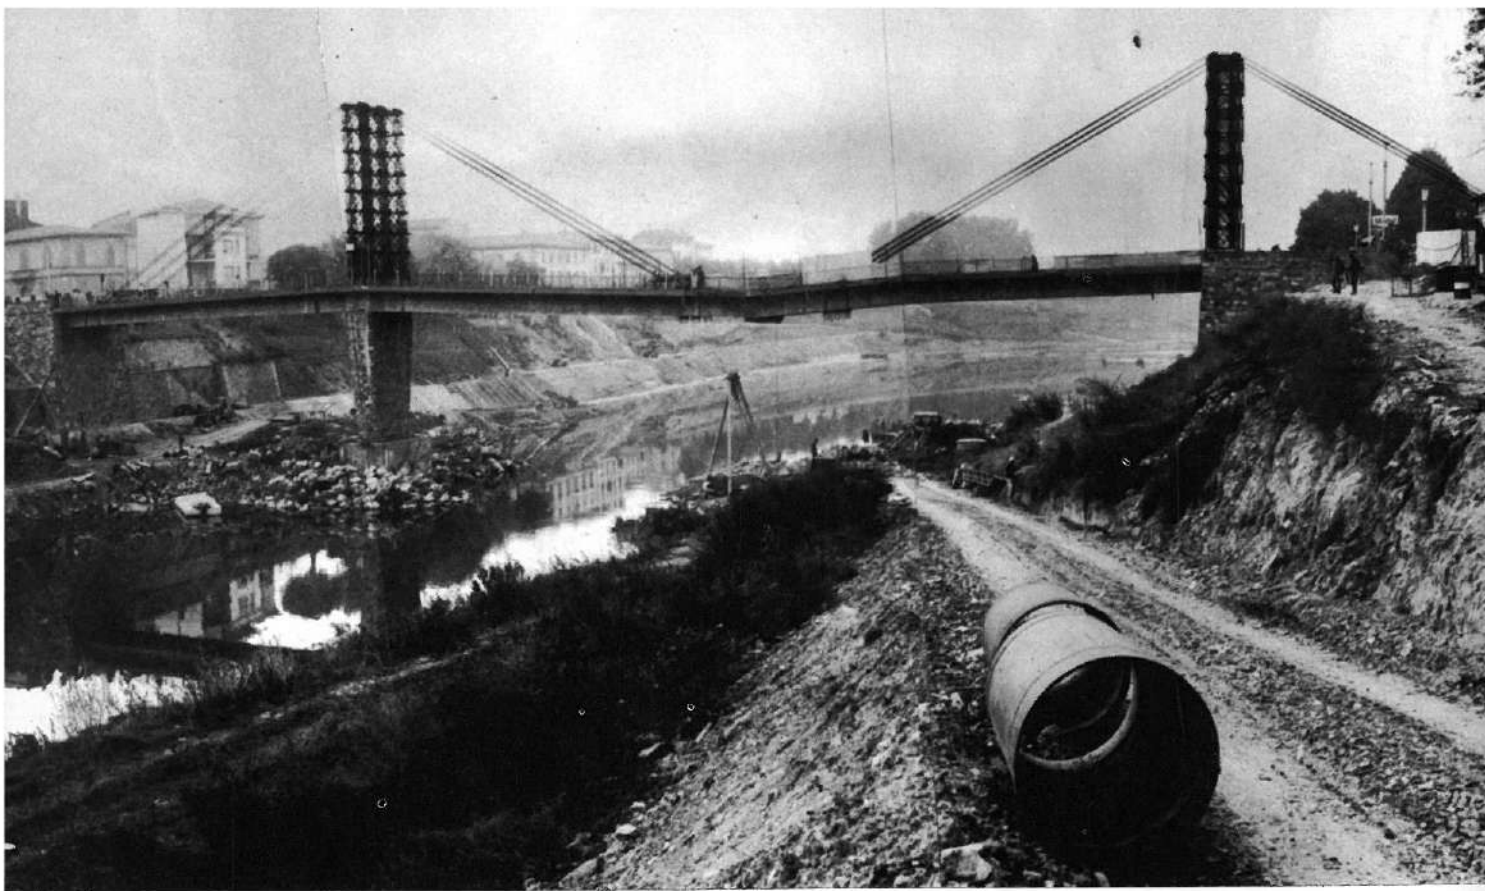
— 90 —

Il ponte di **Empoli** alla fine di settembre 1967. Il pilone di destra (scalzato il 4 novembre dall'erosione del fiume nelle tenere argille plioceniche, che qui ne formano il letto) è stato rimosso, dopo aver provveduto a sospendere le due arcate che vi poggiavano con una incastellatura di tubi e tiranti d'acciaio.

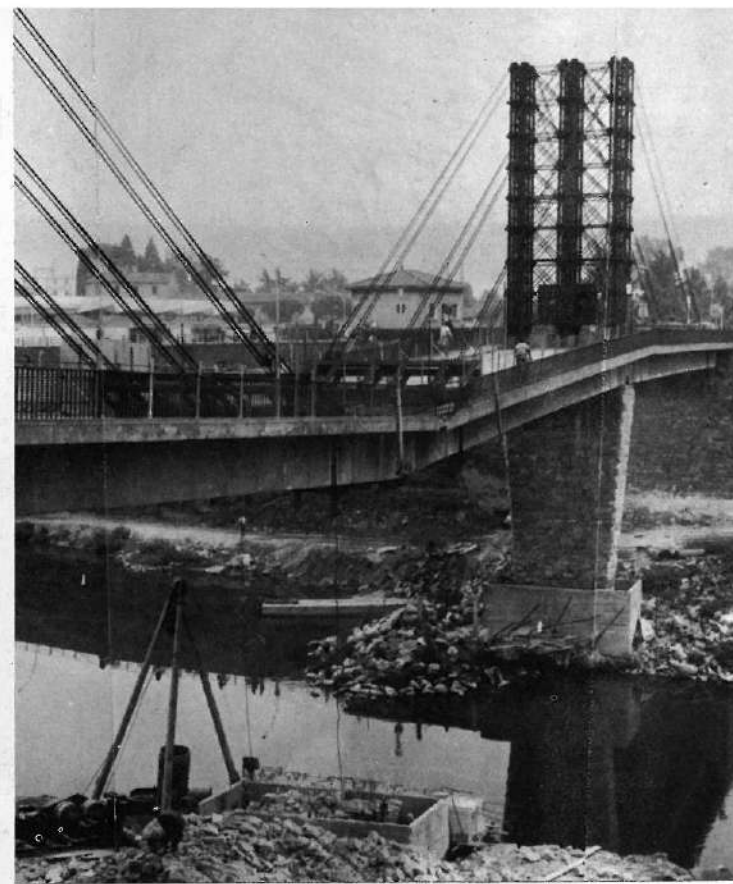
— 91 —

Ponte di **Empoli**: veduta dei sondaggi e dei lavori in corso per ricostruire il pilone di destra su fondazioni più solide. Il ponte potrà poi venire riattivato mediante sollevamento dei due segmenti abbassati.

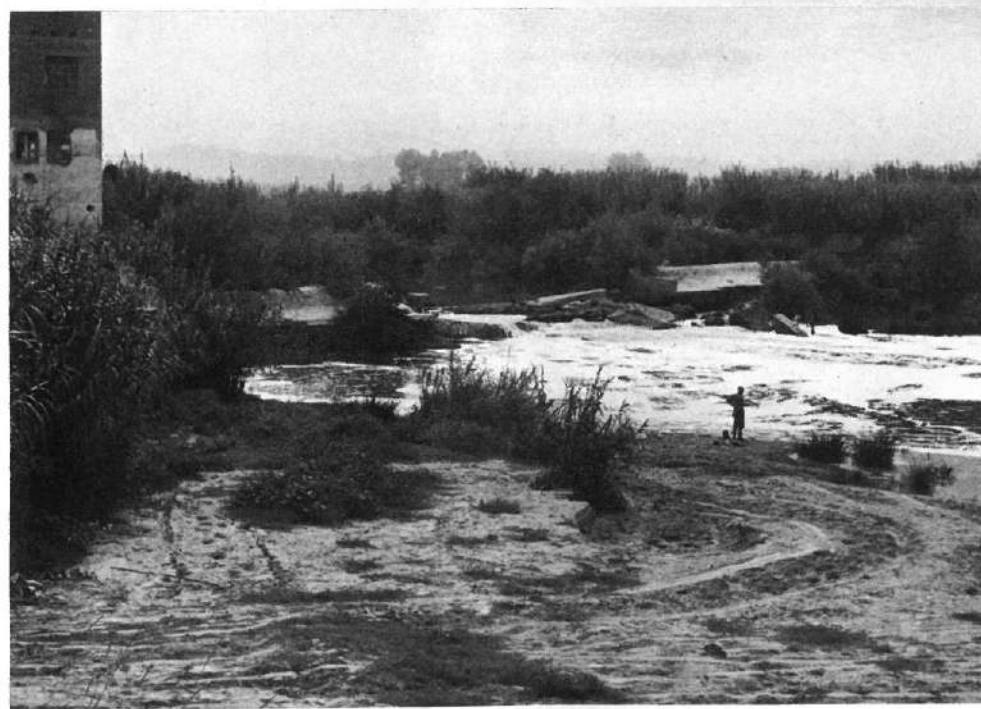
— 95 —

L'Elsa a valle di Ponte a Elsa, tra **Bastia** e **Marcignana**, presso un mulino con briglia in parte divelta.

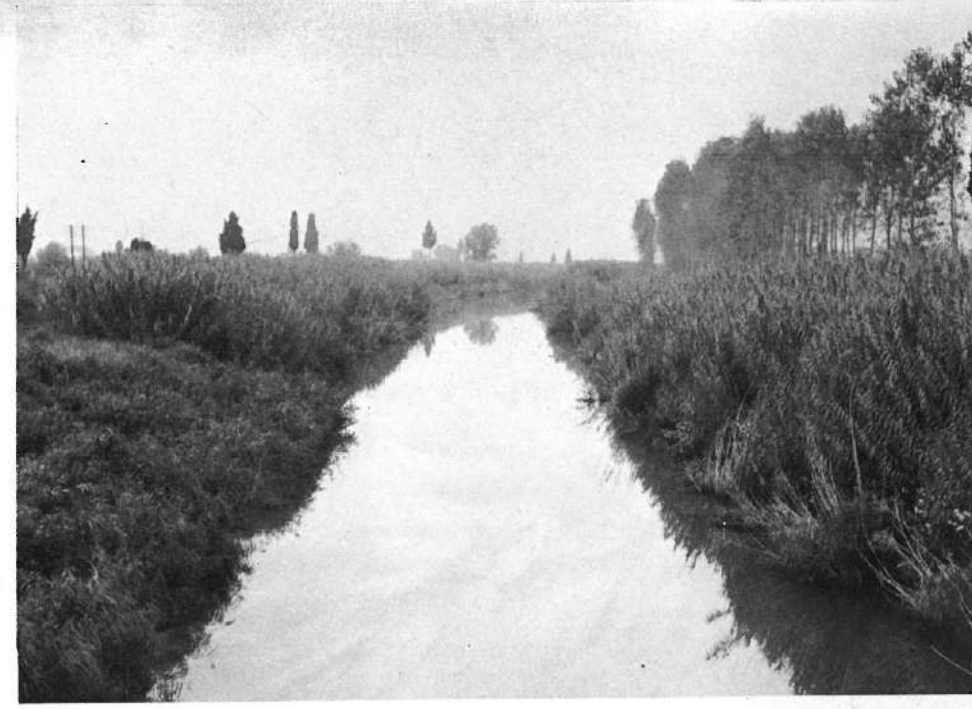
— 96 —

Il fiume Elsa a **Ponte a Elsa**, visto dal ponte della statale n. 67 verso valle. Anche in questo ultimo tratto, allo sbocco nella piana dell'Arno, l'alveo di questo importantissimo affluente di sinistra appare stretto e inadeguato, di fronte ai repentini aumenti di portata in caso di forti piene.

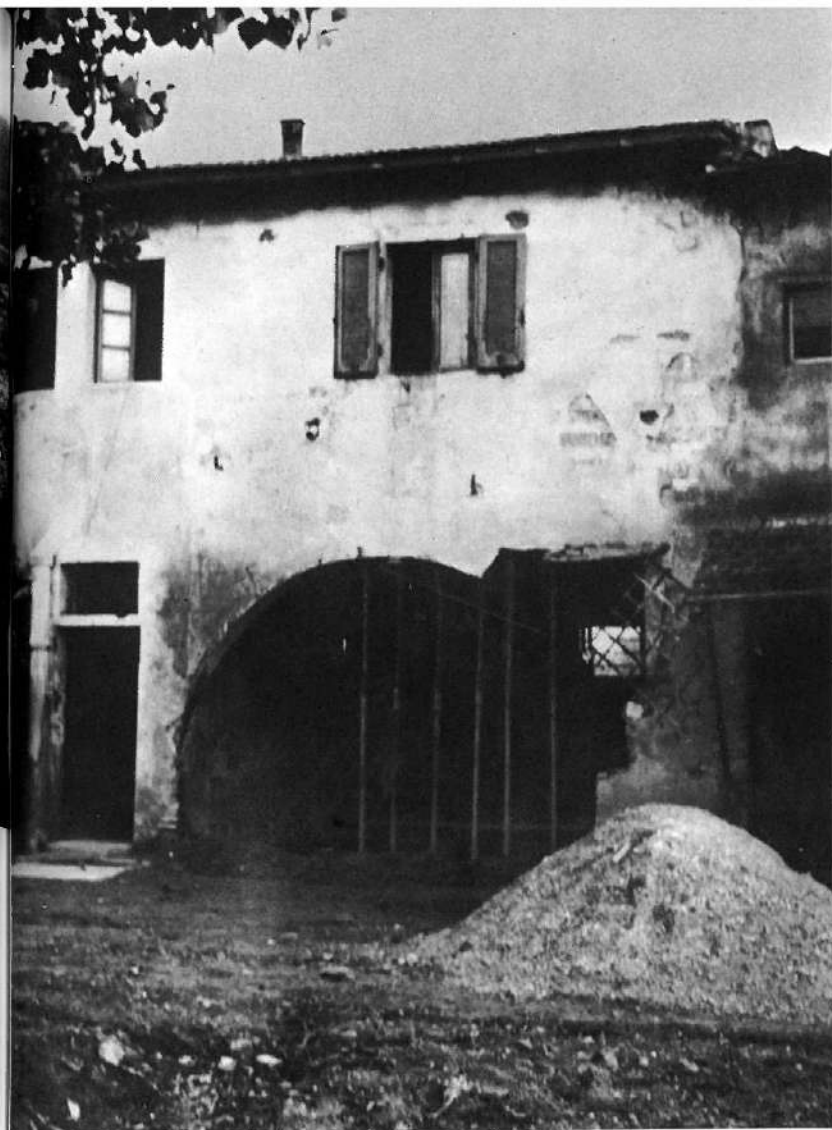
— 108 —

Particolare del gruppo di case coloniche di **Ponticelli**: arco di sostegno semicrollato per la violenza delle acque straripate il 4 novembre, e non più riparato (fine settembre 1967).

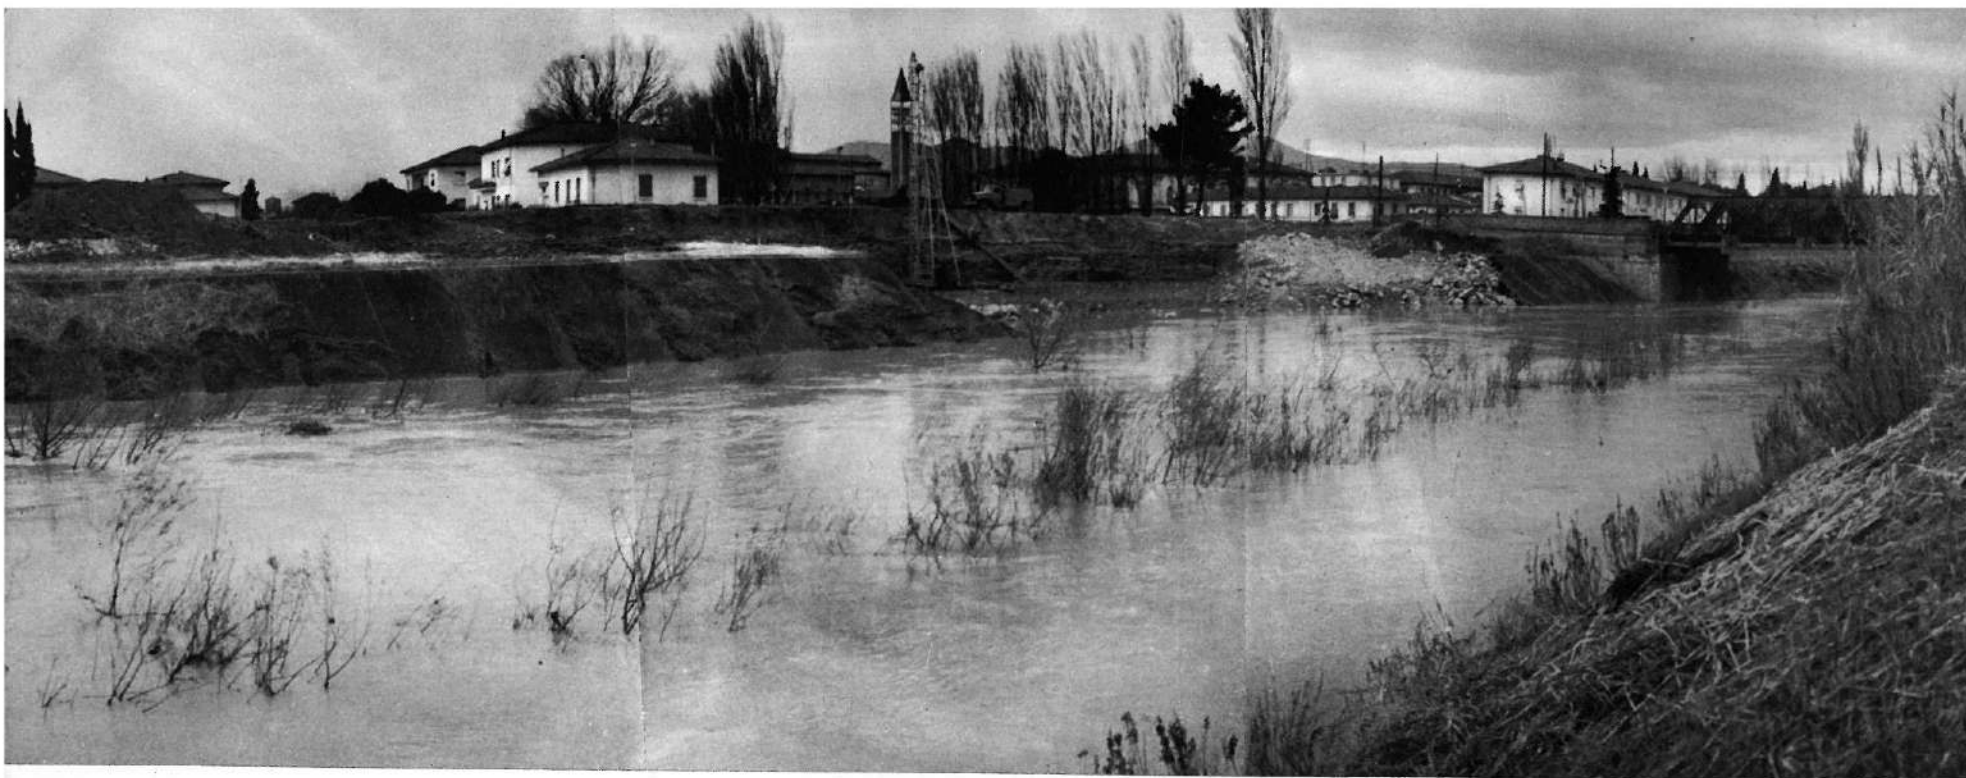
— 112 —

La breccia nell'argine sinistro dell'Era a **Pontedera**, accanto al ponte della ferrovia, a poche settimane dal disastro del 4 novembre. Il fiume è ancora gonfio, e si vede la "coronella" in sacchetti di terra costruita in posizione arretrata. Da questa falla le acque dell'Era si riversarono sulla città e nella zona della Piaggio, provocando danni paragonabili solo a quelli subiti da Firenze e scaricandosi infine in mare attraverso lo Scolmatore.

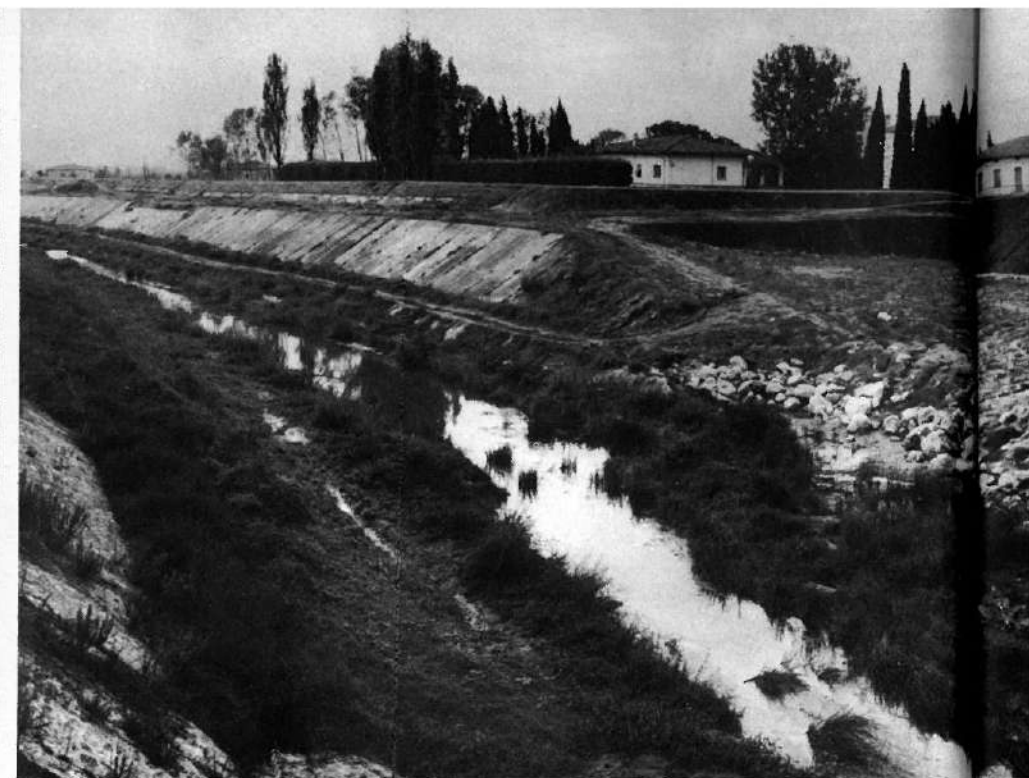
— 113 —

La breccia nell'argine dell'Era un anno dopo. La "coronella" in sacchetti è stata provvista di un rivestimento bitumato, che ne assicura l'impermeabilità e ne accresce grandemente la durata e la resistenza a nuove eventuali piene. Analogo trattamento sarebbe consigliabile per le altre "coronelle" già viste, e in primo luogo per quella di Ponticelli.

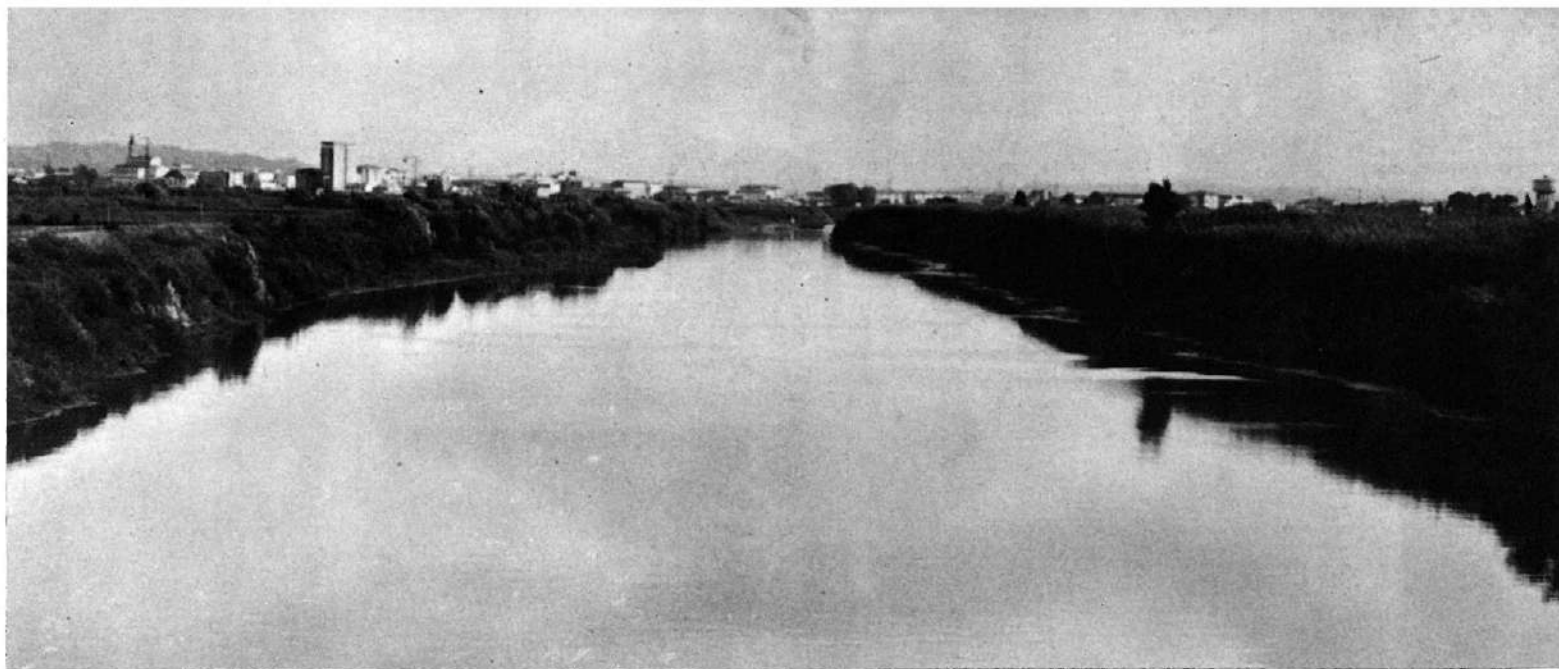
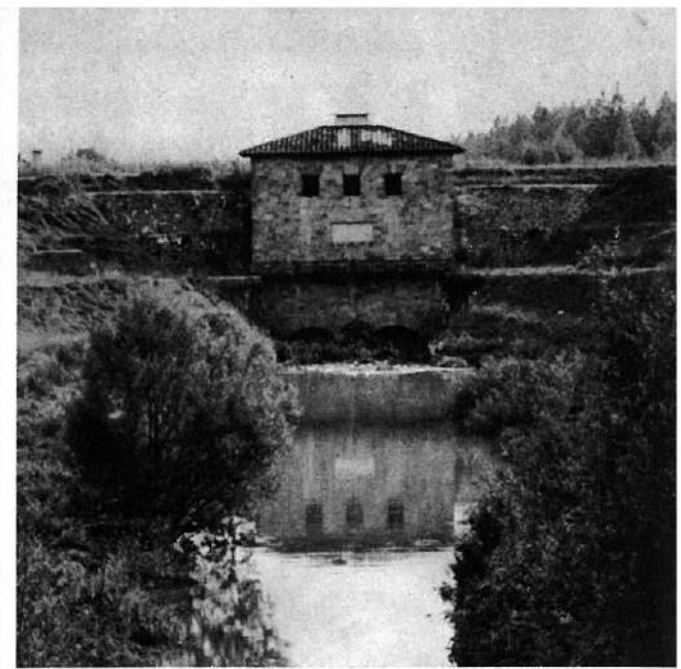
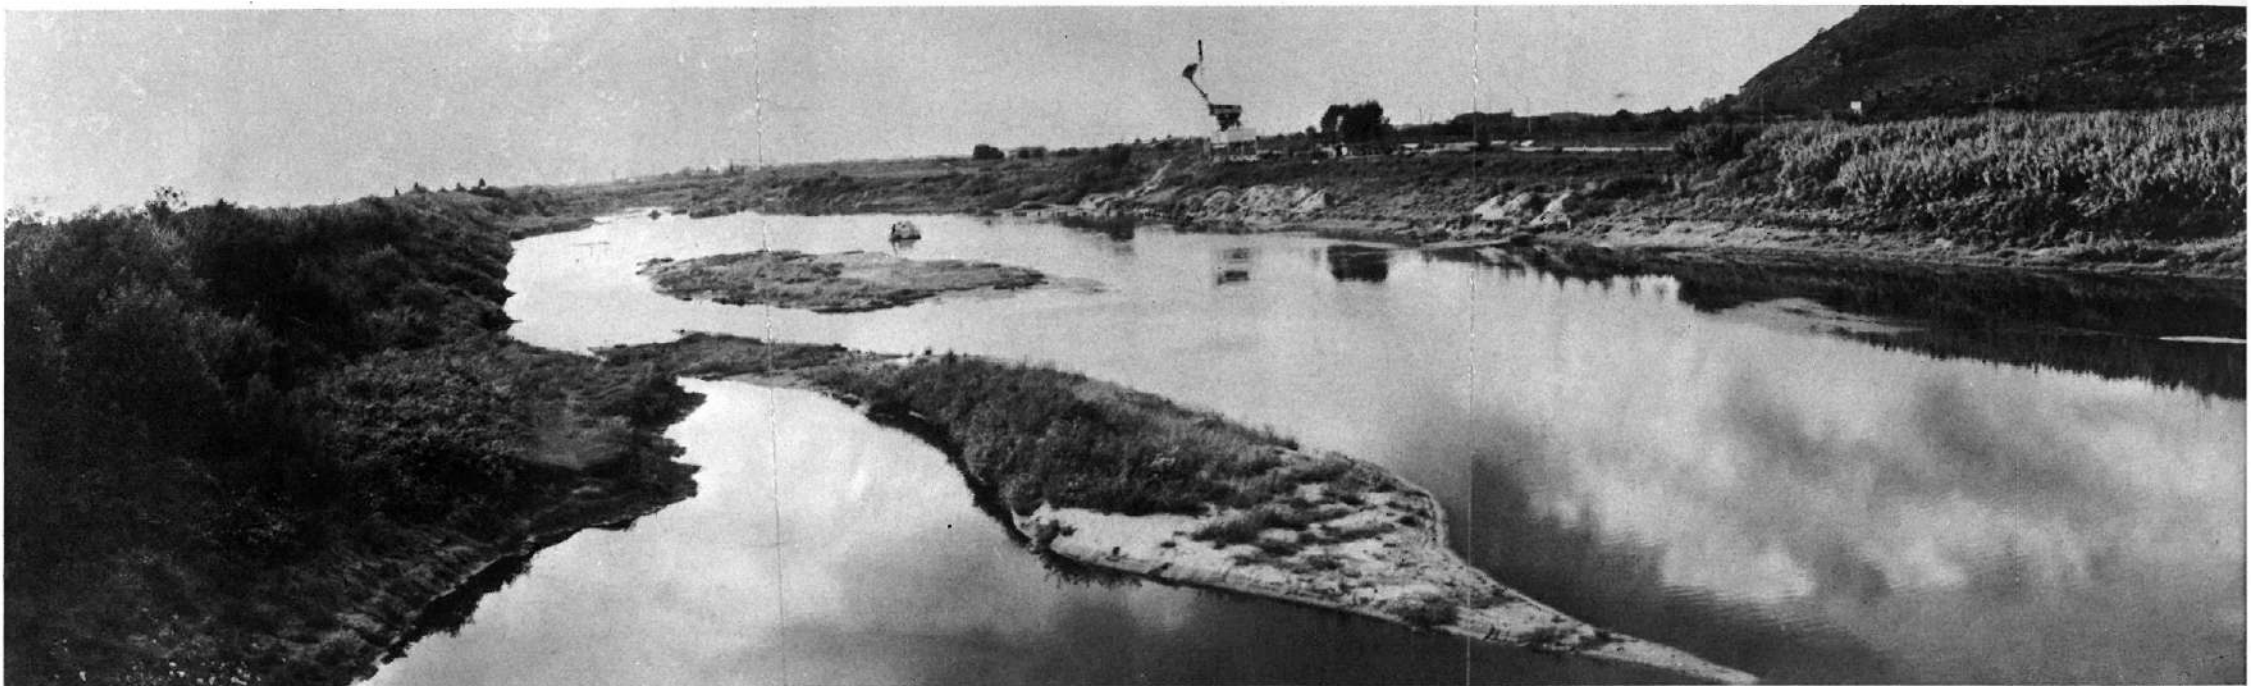
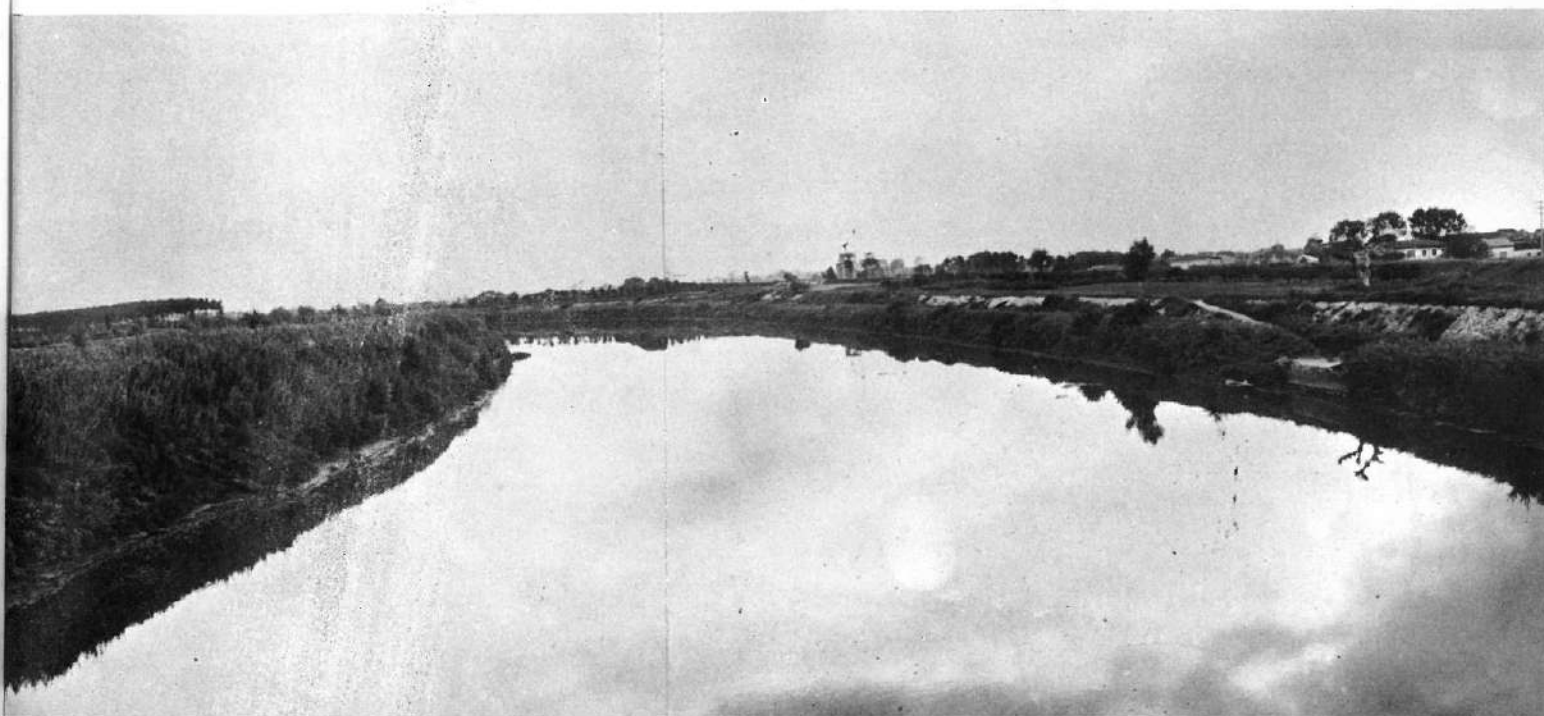
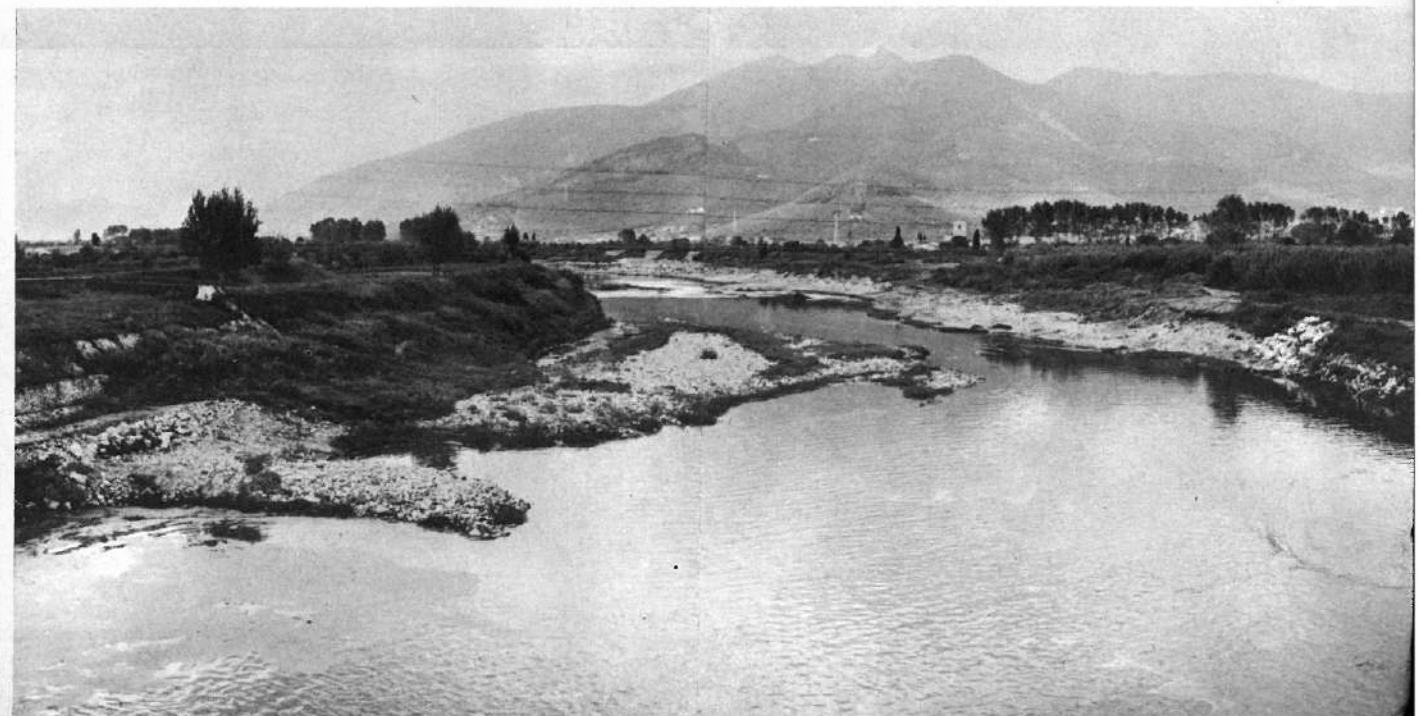
— 124 —

L'Arno dal ponte di **Caprona** verso valle. I depositi, in buona parte artificiali, di breccie e detriti che ingombrano il letto in questo punto (di forma per di più assai irregolare) dovrebbero essere rimossi quanto prima.

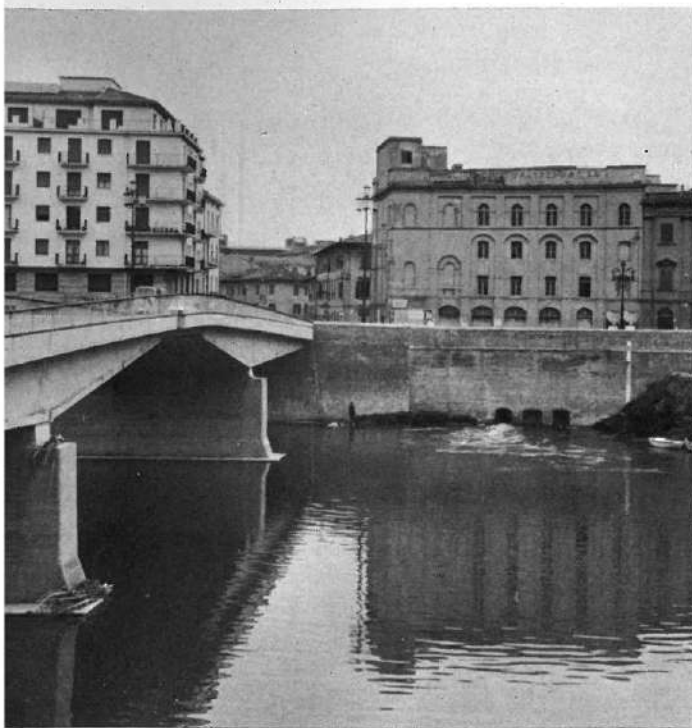
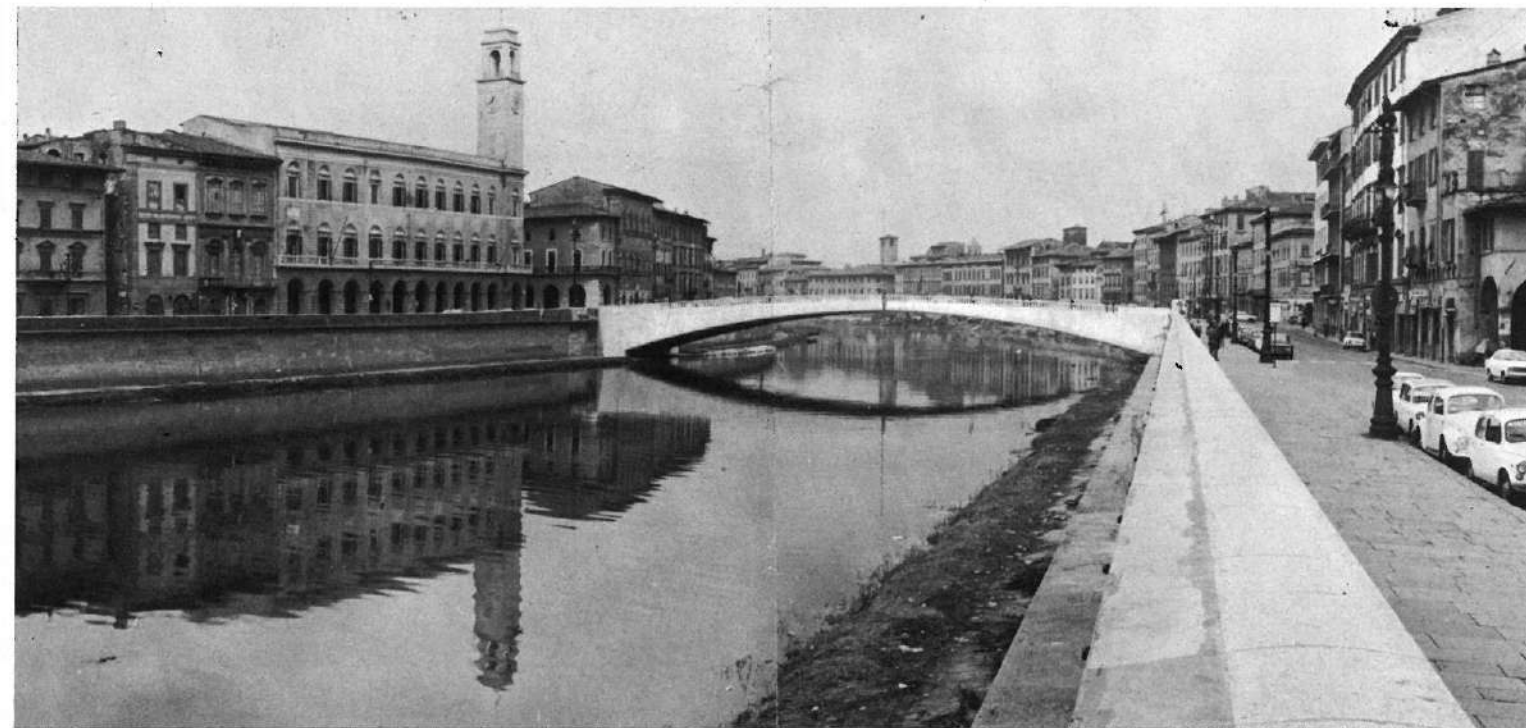
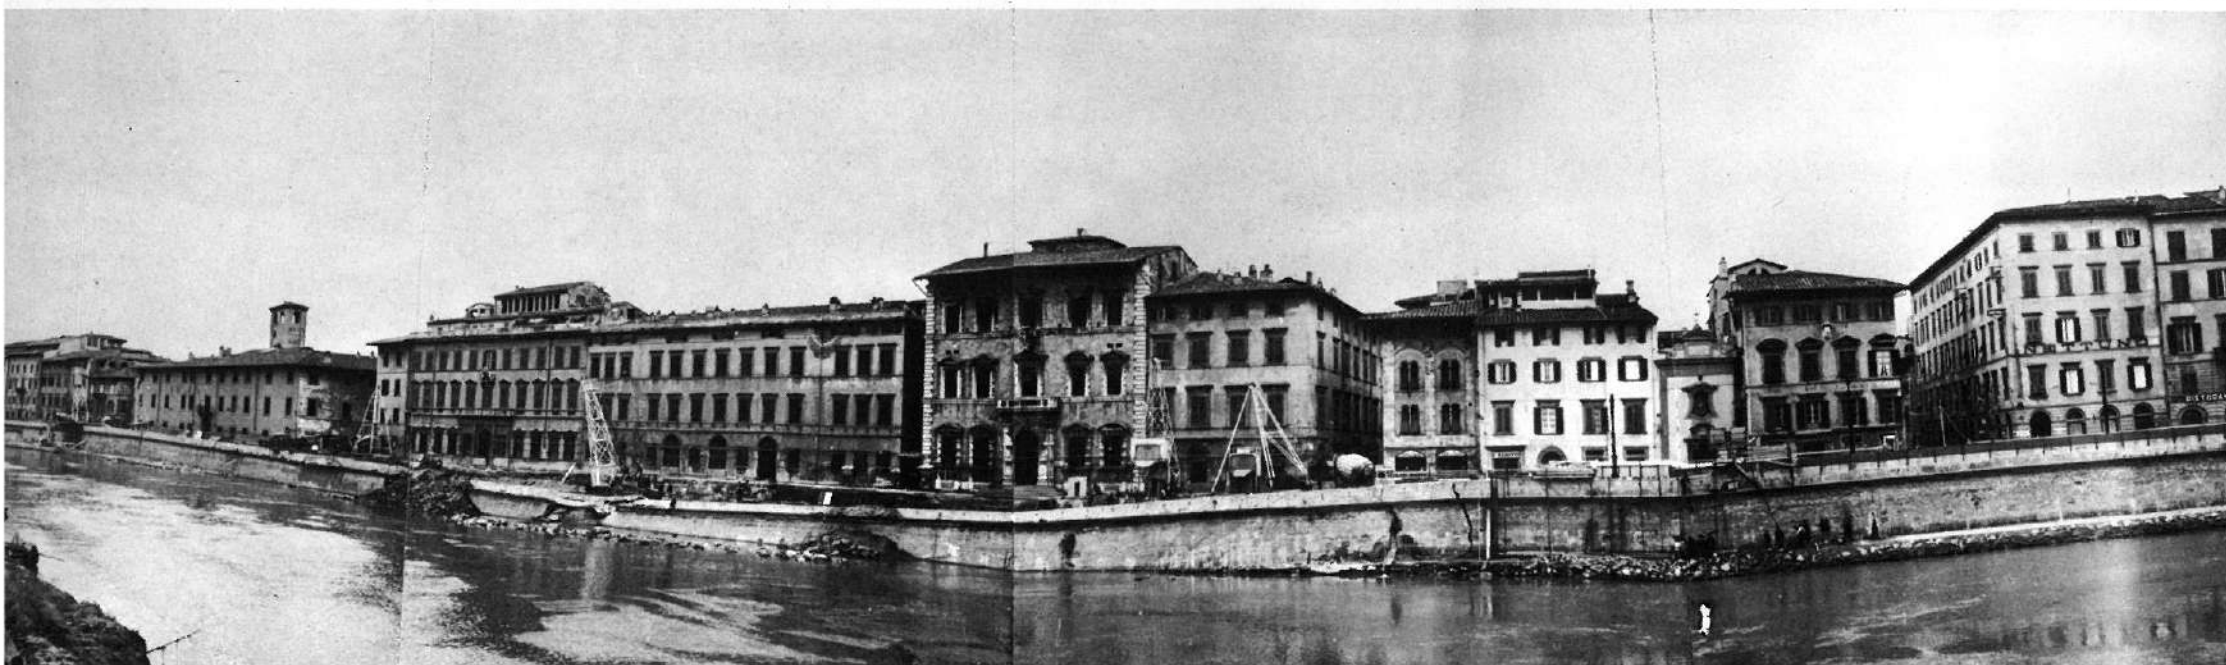
— 129 —

Il lungarno Pacinotti a **Pisa**, come appariva subito dopo il gigantesco cedimento dell'inverno scorso. La causa del grave dissesto è anche qui da ascrivere all'erosione del fiume contro la riva concava di una curva; il Lungarno si trova infatti al vertice dell'ansa che l'Arno descrive nel tratto cittadino. Sono state così minate, a lungo andare, le fondazioni dell'imponente muraglione (costruito nel 1870), che forma su ambedue i lati la sponda dell'Arno.
