L'ARNO dal Falterona al mare

Fotodocumentario sulle condizioni
idrogeologiche dell'alveo e della valle
dell'Arno e dei suoi affluenti

a cura di
FABIO SAGGINI

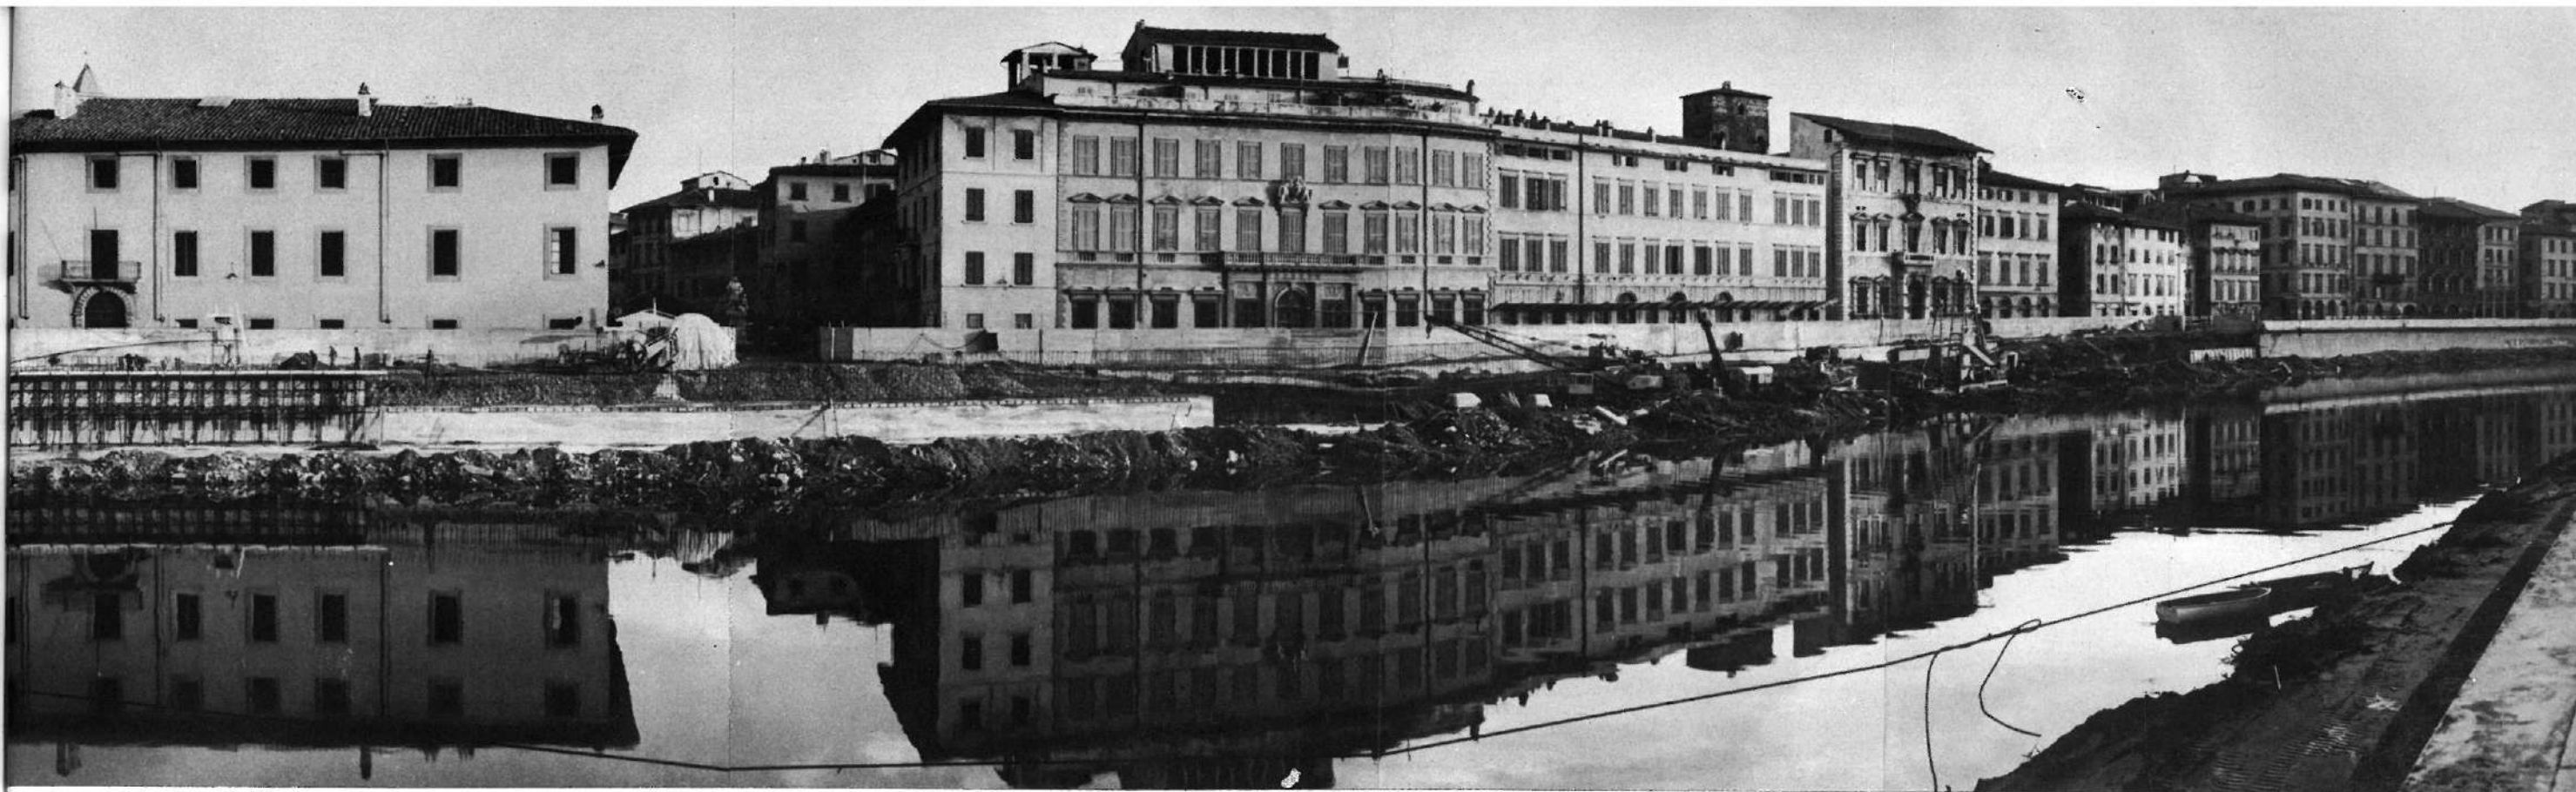
— 130 —

Pisa: veduta generale del cantiere di ricostruzione del Lungarno Pacinotti (fine settembre 1967). In primo piano, sulla sinistra, un lungo tratto del nuovo muraglione di sponda in calcestruzzo; sulla destra invece prosegue — a mezzo di apposite benne — lo scavo delle fondazioni per il medesimo. In se-

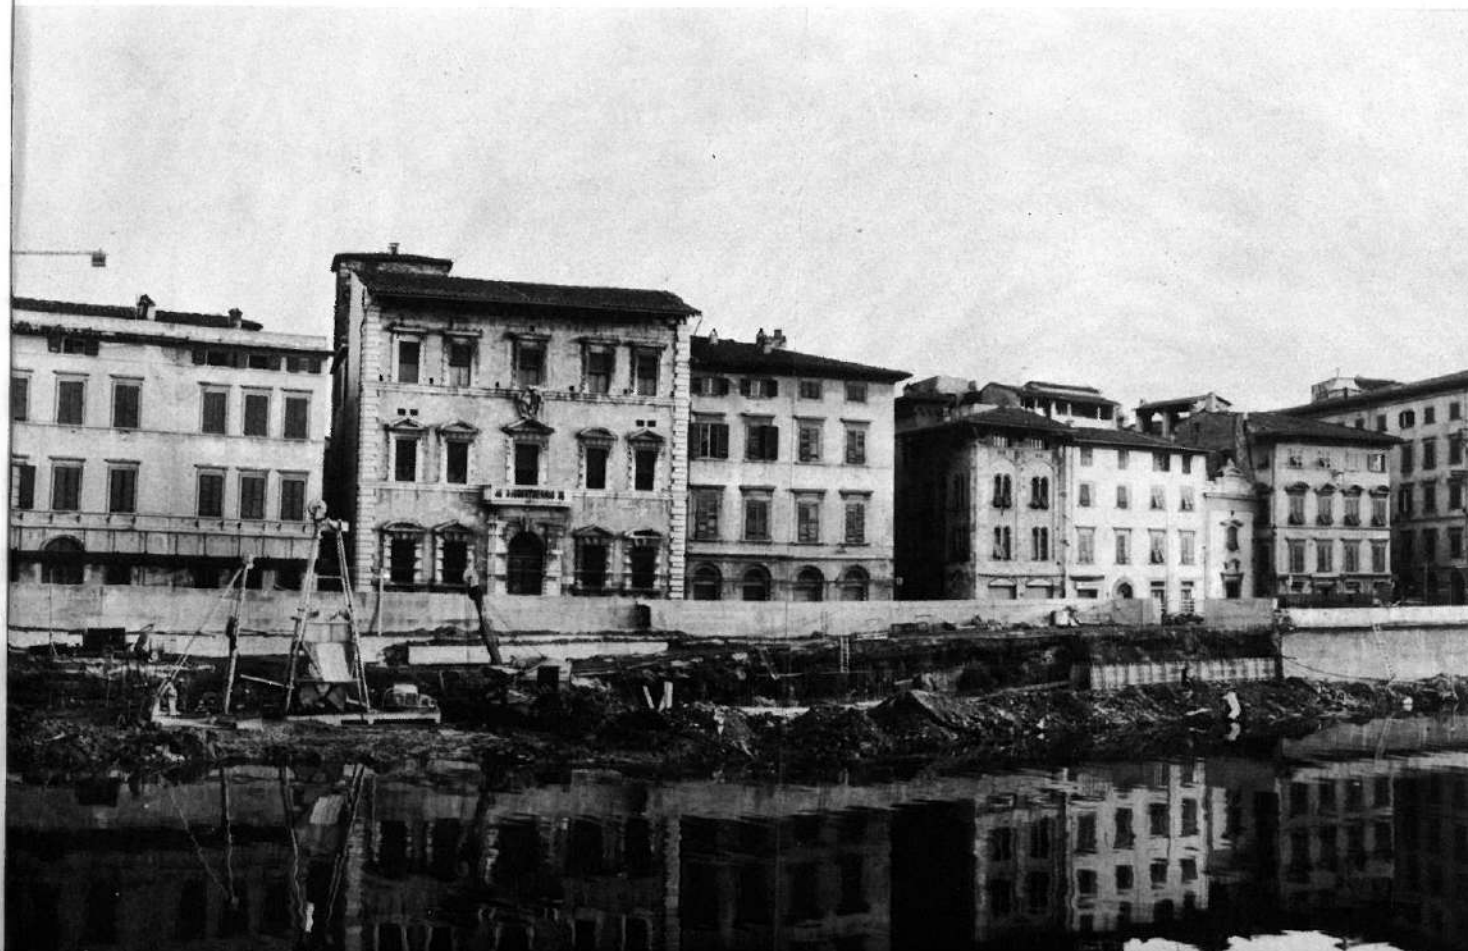
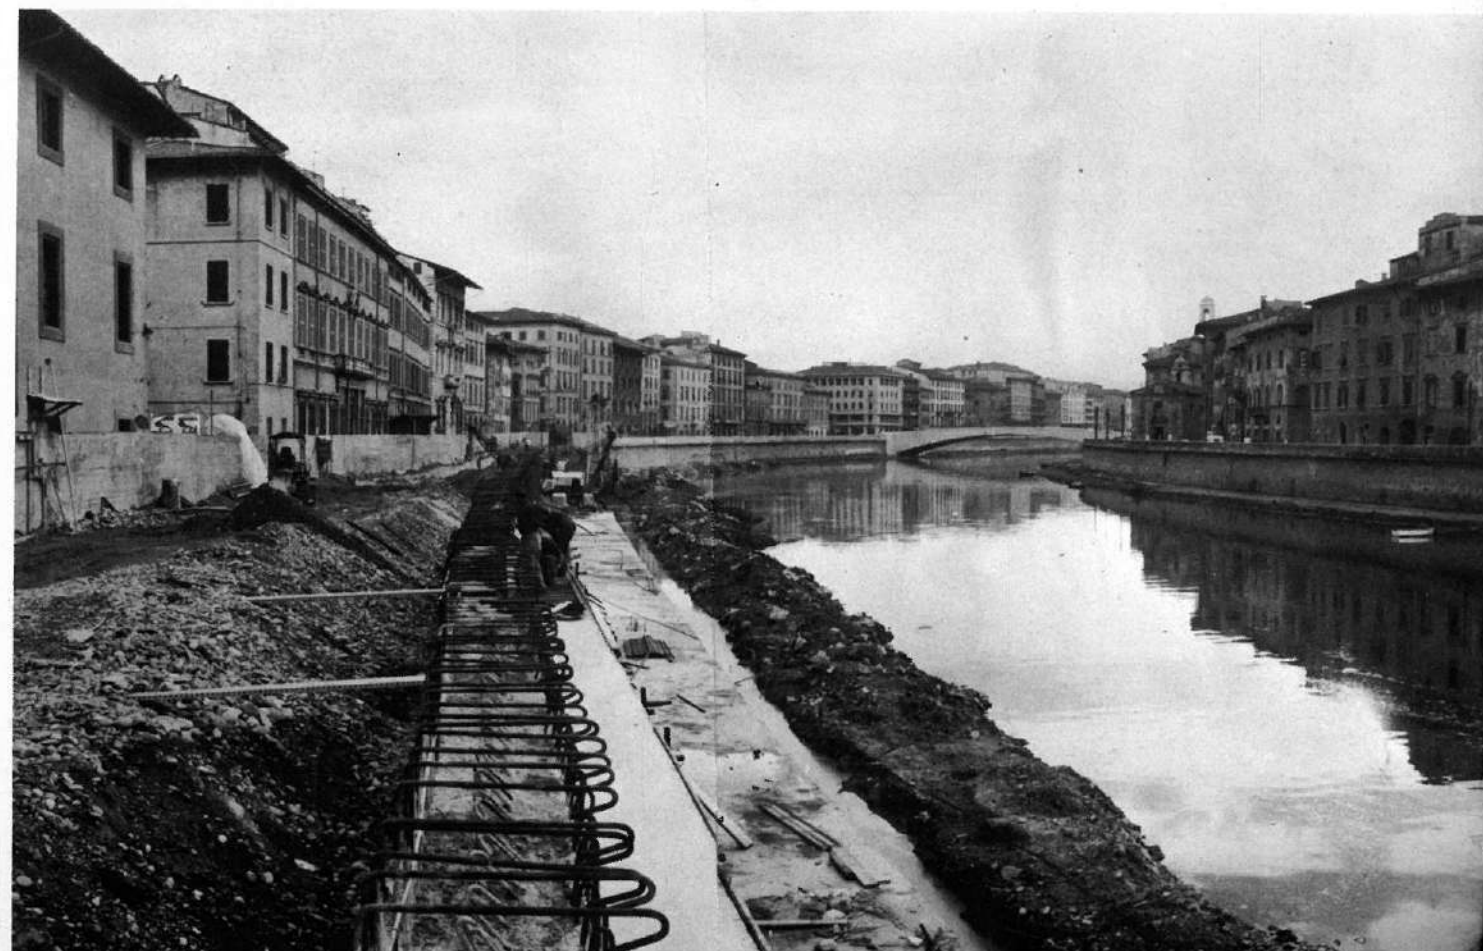
— 132 —

Particolare dei lavori di ricostruzione del Lungarno Pacinotti a Pisa: a sinistra, il muraglione interno di emergenza, costruito per primo a salvaguardia delle fondamenta degli edifici; al centro il nuovo muraglione di sponda, sul tracciato di quello crollato.
