L.R. 65/2014
Piano Strutturale Intercomunale
 Comuni di Pisa e Cascina

INDAGINI GEOLOGICHE AI SENSI DEL DPGR 53/R del 25/10/2011

CARTA DELLA DINAMICA COSTIERA
TAV. QG.04

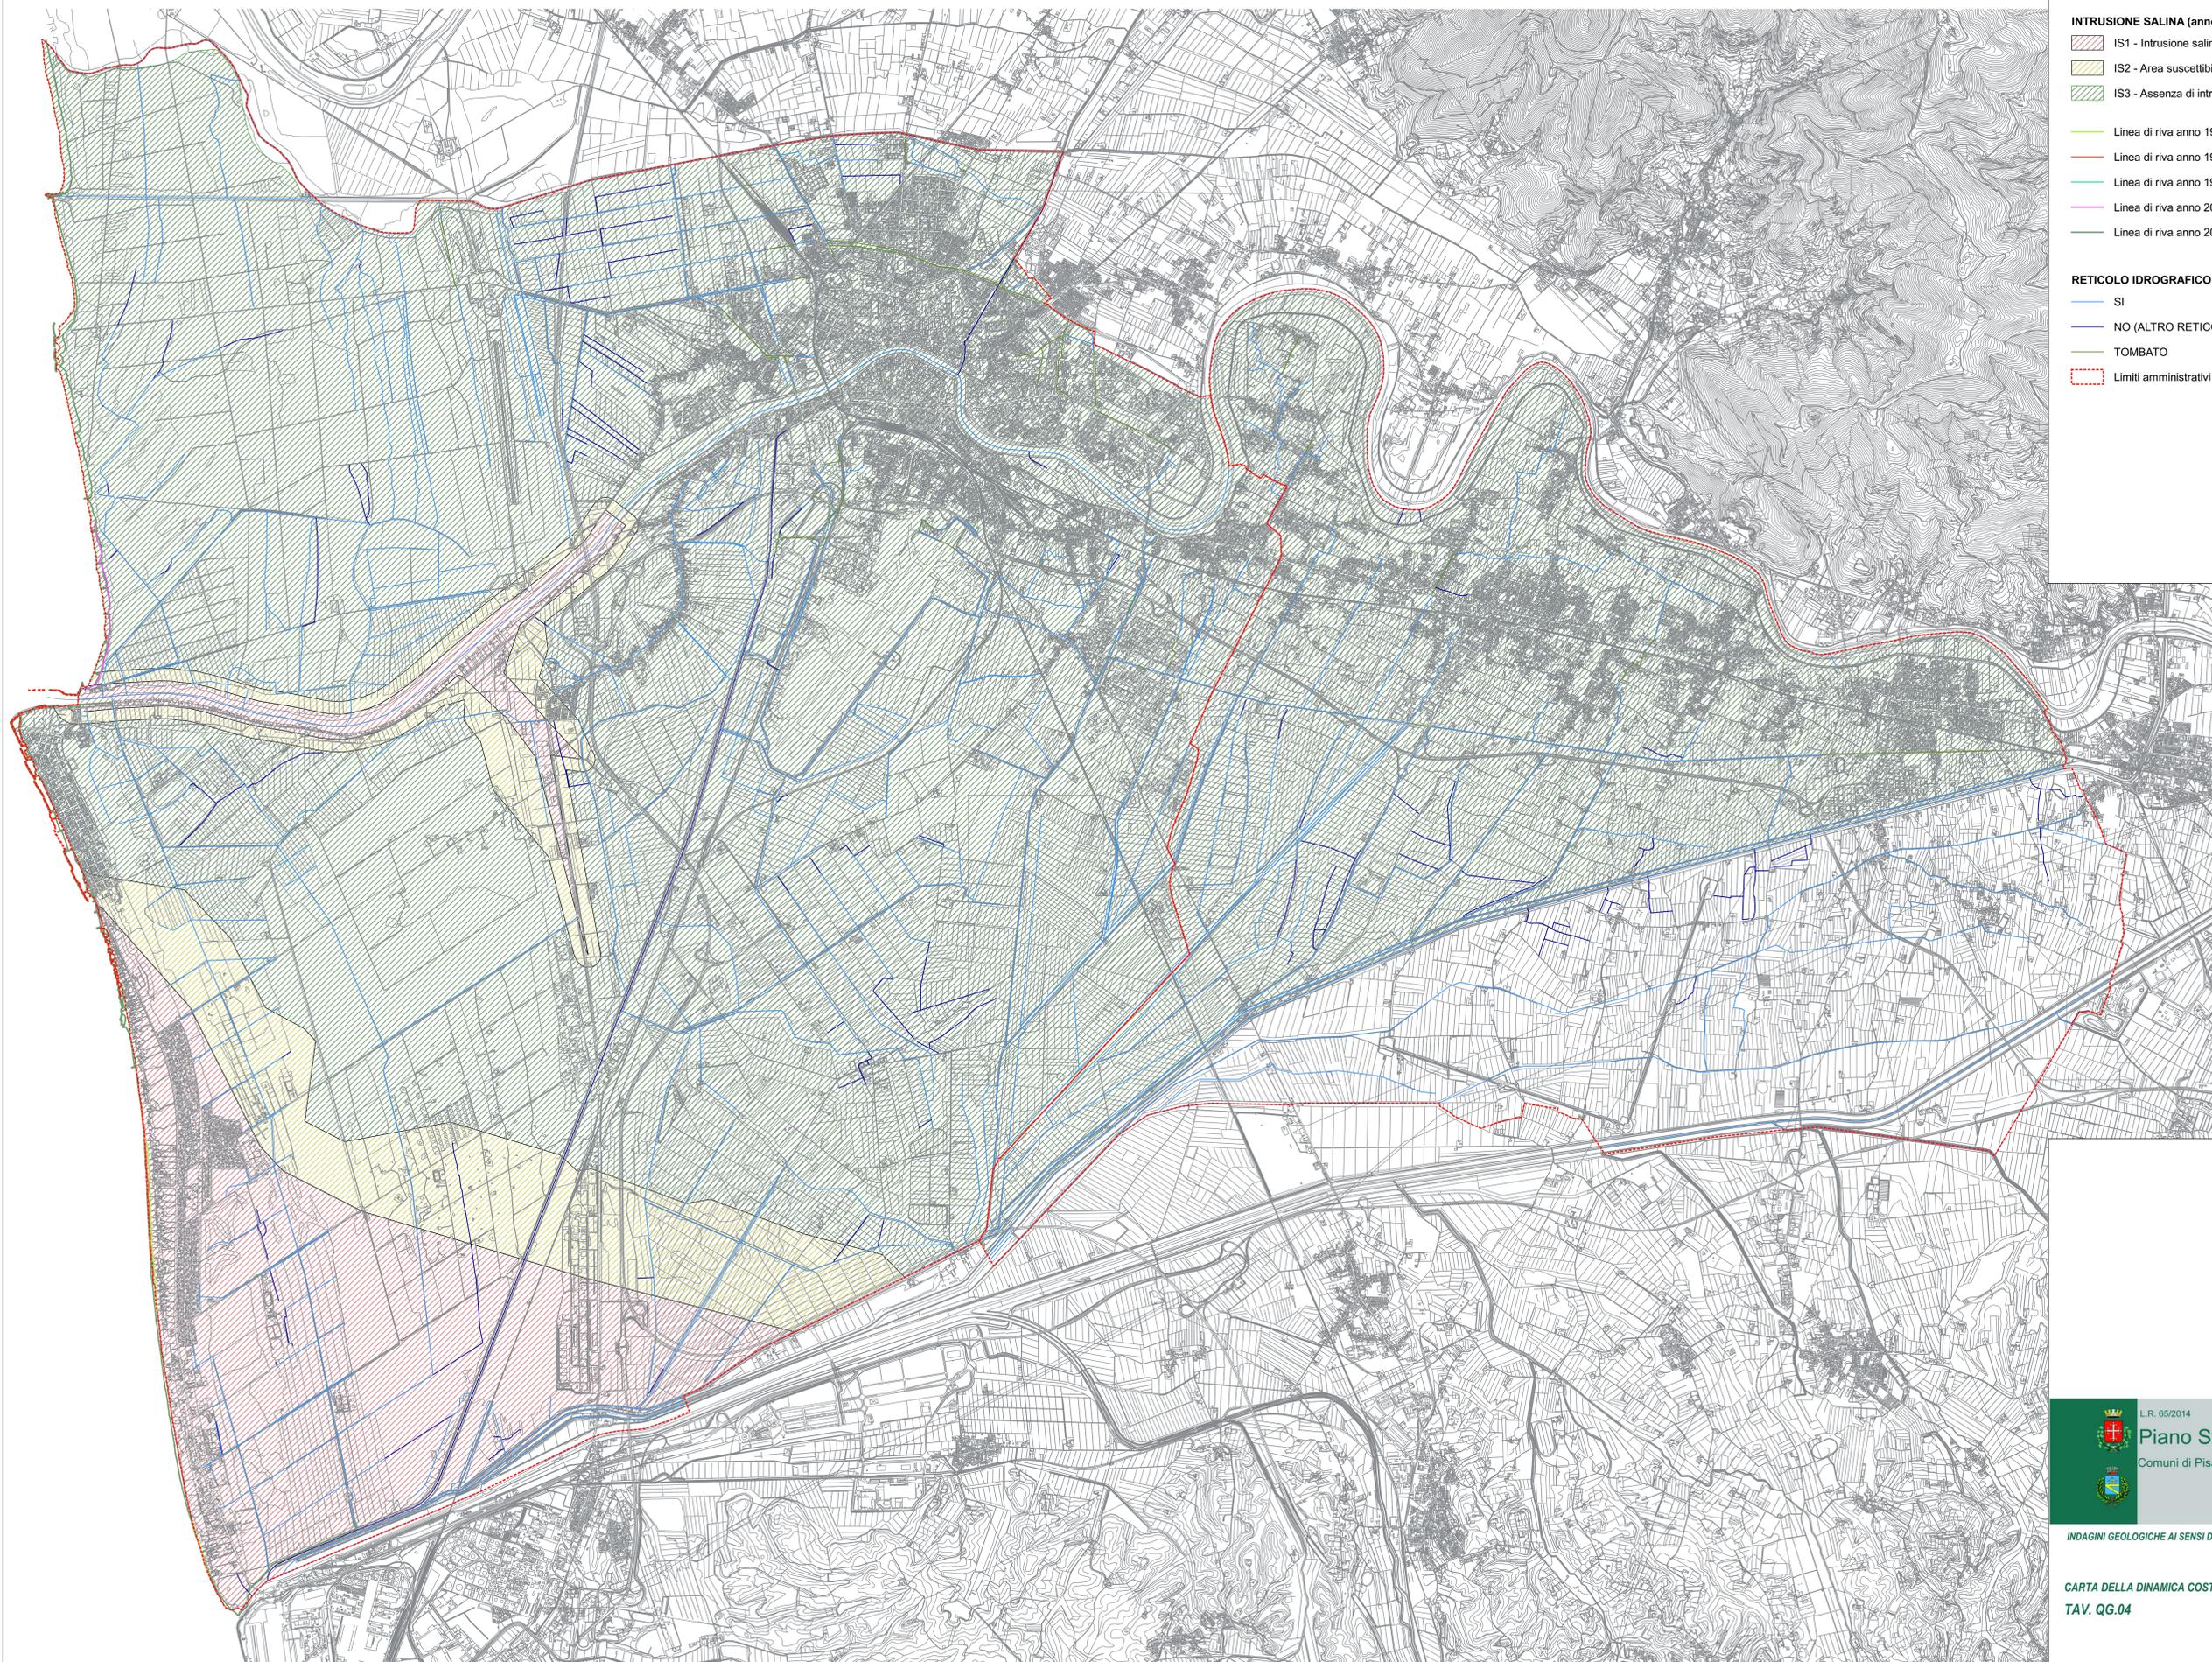
INTRUSIONE SALINA (anno 2018)

- IS1 - Intrusione salina accertata
- IS2 - Area suscettibile di intrusione
- IS3 - Assenza di intrusione salina

- Linea di riva anno 1954
- Linea di riva anno 1980 - 1983
- Linea di riva anno 1994
- Linea di riva anno 2002
- Linea di riva anno 2010
