**Riqualificazione e valorizzazione dello Stadio di Pisa
“Arena Garibaldi - Stadio Romeo Anconetani”**

STUDIO DI FATTIBILITA’

Comune di Pisa
 Studio della vulnerabilità sismica
 dell'impianto sportivo denominato
 Arena Garibaldi -Stadio Romeo Anconetani

RELAZIONE TECNICA

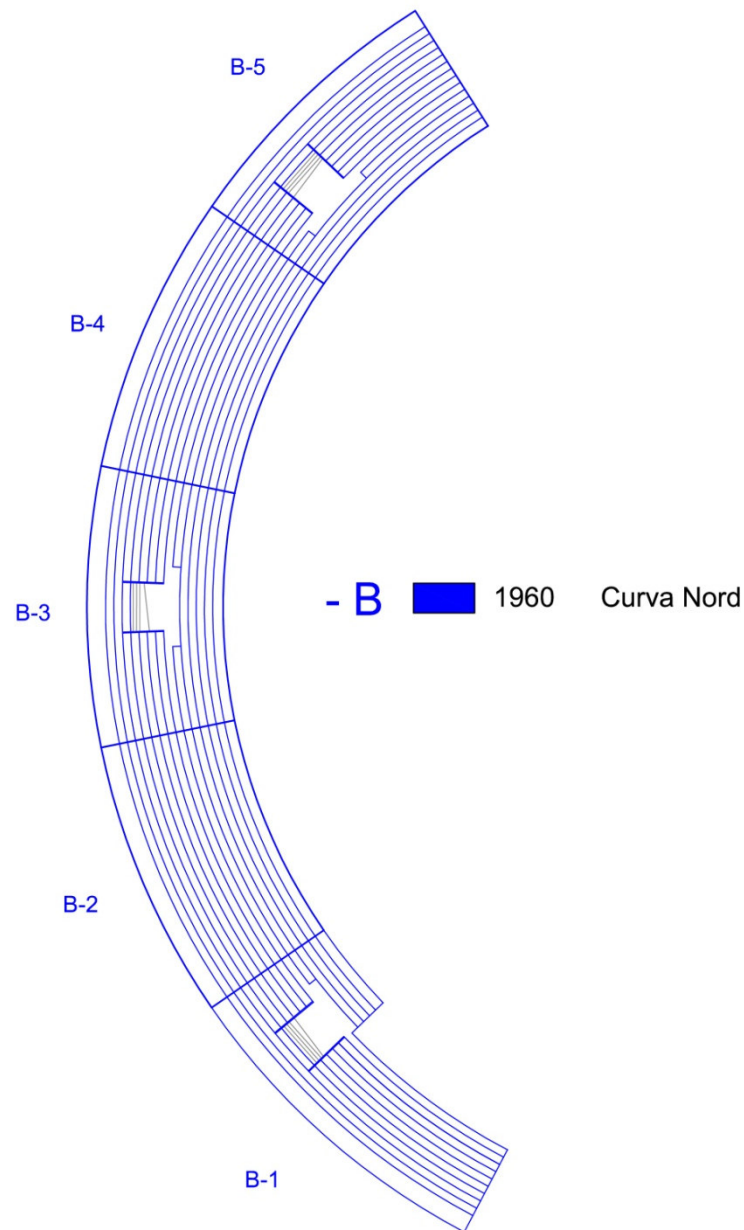
La Curva Nord fu realizzata dall' Impresa Emilio Gambogi e Figli di Pisa e comprende 30 telai in cemento armato che costituiscono 5 corpi di fabbrica indipendenti (Figura 4.12). I telai sono stati tracciati seguendo uno sviluppo a raggiera con angolo al centro fra gli assi di due telai adiacenti pari circa a $4,615^\circ$. L'interasse tra i telai è quindi variabile linearmente all'allontanarsi dal centro di tracciamento, ed assume un valore pari a 4,92 m in prossimità dei pilastri esterni e di 4,39 m in prossimità di quelli interni.

Figura 4.12 – Pianta Curva Nord

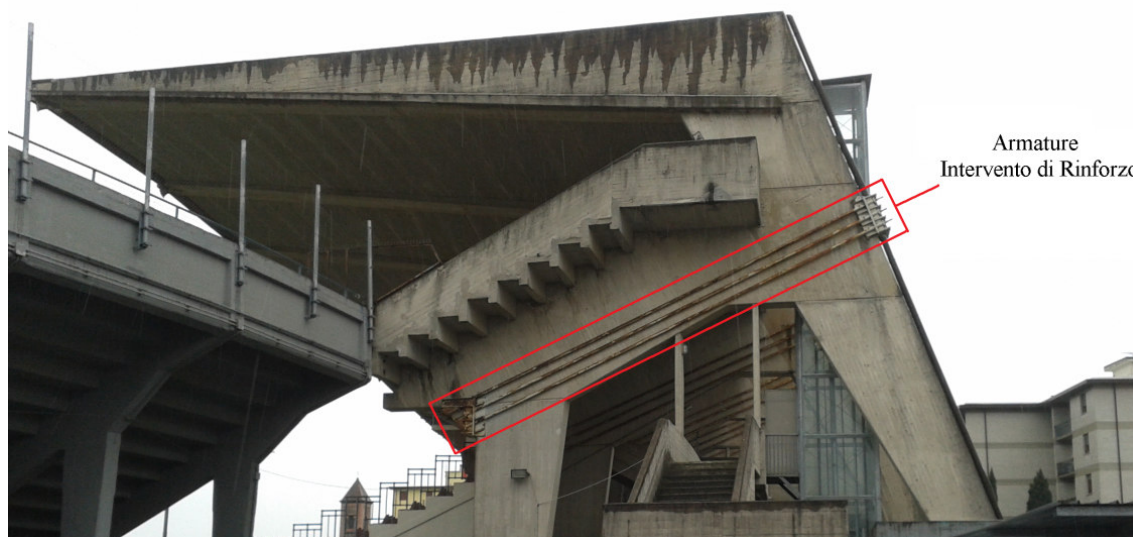
Il progetto dell'intervento di risanamento e di rinforzo fu quindi affidato al Prof. Ing. Carlo Raymondi dell'Università di Pisa che articolò l'intervento in due fasi. Per prima cosa, nel Febbraio 1985, venne effettuata la risarcitura delle fessure nelle zone nodali, mediante l'utilizzo di resine epossidiche, in modo da ripristinare la continuità strutturale e bloccare ogni possibile incipiente corrosione delle armature. Successivamente, nell'Aprile dello stesso anno, venne attuato il rafforzamento propriamente strutturale. L'intervento consistette nella precompressione delle traverse dei portali, attraverso l'utilizzo di barre Dywidag esterne, pretese e ancorate a testate in carpenteria d'acciaio in corrispondenza dei nodi (Figura 4.30).

Figura 4.30 – Intervento di rinforzo tribuna coperta

Alla ripresa dei lavori fu constatata la presenza sistematica di fessure nei nodi superiori dei portali, nella zona tra l'extradosso della traversa dei portali e la faccia interna del ginocchio delle mensole. Le fessure si diramavano, con andamento ascendente, dal bordo interno degli apparecchi d'ancoraggio passivi dei cavi sub-verticali verso lo spigolo del diedro.

Altre lesioni capillari, a distanza di circa un metro l'una dall'altra, interessavano invece i piedritti posteriori al di sotto del nodo, a partire dai bordi esterni delle sezioni e con andamento pressoché normale alla linea d'asse delle aste.

Un'attenta analisi del fenomeno, mentre chiariva l'origine e la portata del quadro fessurativo, portò a concordare la necessità di un intervento radicale di risanamento della struttura, al fine di fugare ogni dubbio sulla permanenza nel tempo delle capacità portante della struttura stessa.

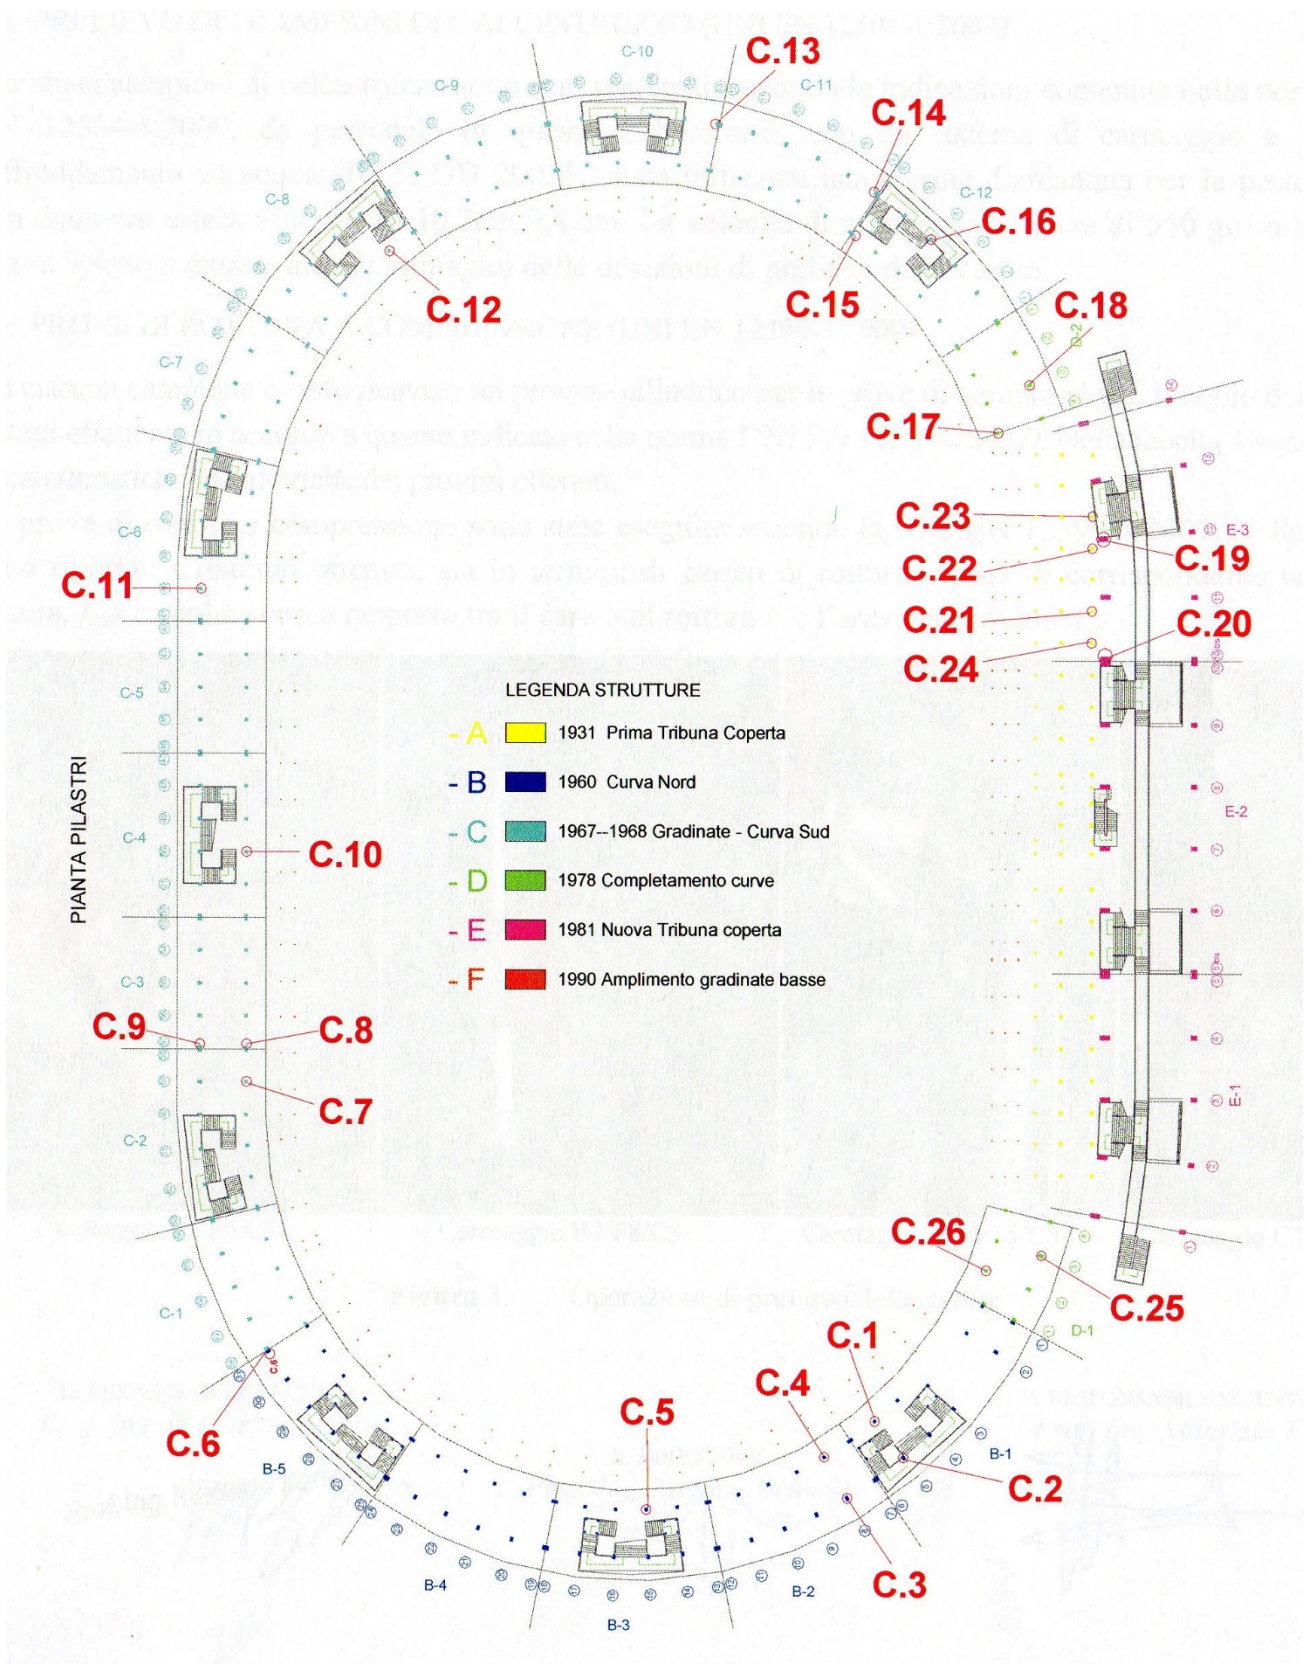
Come mostrato in Tabella 5.1, sono stati poi effettuati da parte del Laboratorio Ufficiale per le Esperienze sui Materiali da Costruzione (Centro Interdipartimentale dell'Università di Pisa) 26 carotaggi volti a fornire informazioni sul calcestruzzo di ciascun intervento strutturale soggetto alla verifica di vulnerabilità (ovvero precedente al 1984). La disposizione dei prelievi, determinata in modo da coprire le varie zone sopra definite, è infine riportata nella seguente pianta (Figura 5.11), che sarà l'oggetto della Tav.4 allegata alla presente relazione.

Figura 5.11 – Ubicazione in pianta dei carotaggi eseguiti

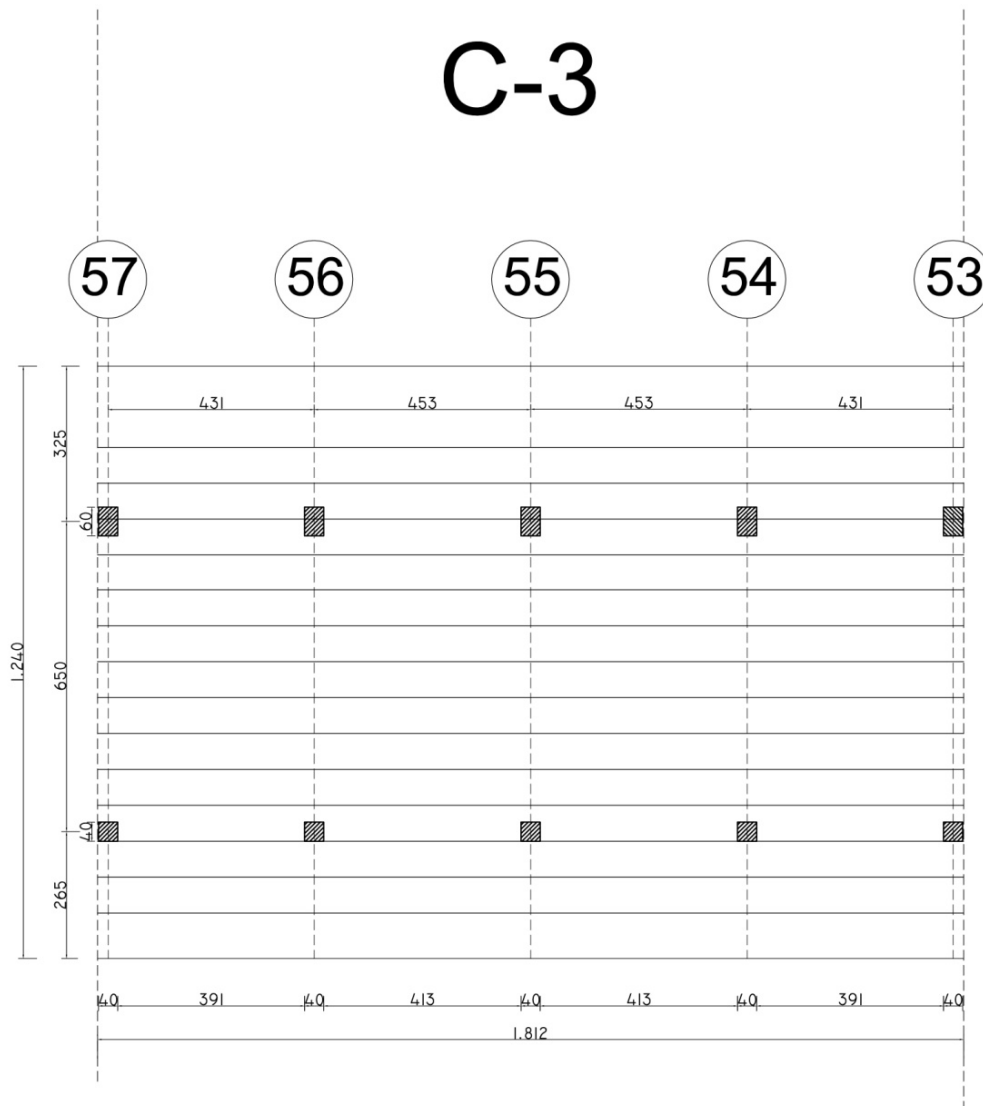
Il corpo C-3 è costituito da 5 telai in cemento armato ad interasse rispettivamente di 4,31m, 4,53 m, 4,53m e 4,31m , per uno sviluppo longitudinale complessivo di 18,12m .

Figura 6.26 – Pianta Corpo C-3
