secondo l'art.109 della l.r.65 e  
l'art.2.1.2 del reg.to urb.co del c. di Pisa,

| Contenuto: Stato Sovrapposto planimetria storica | |

TAVOLA

18A

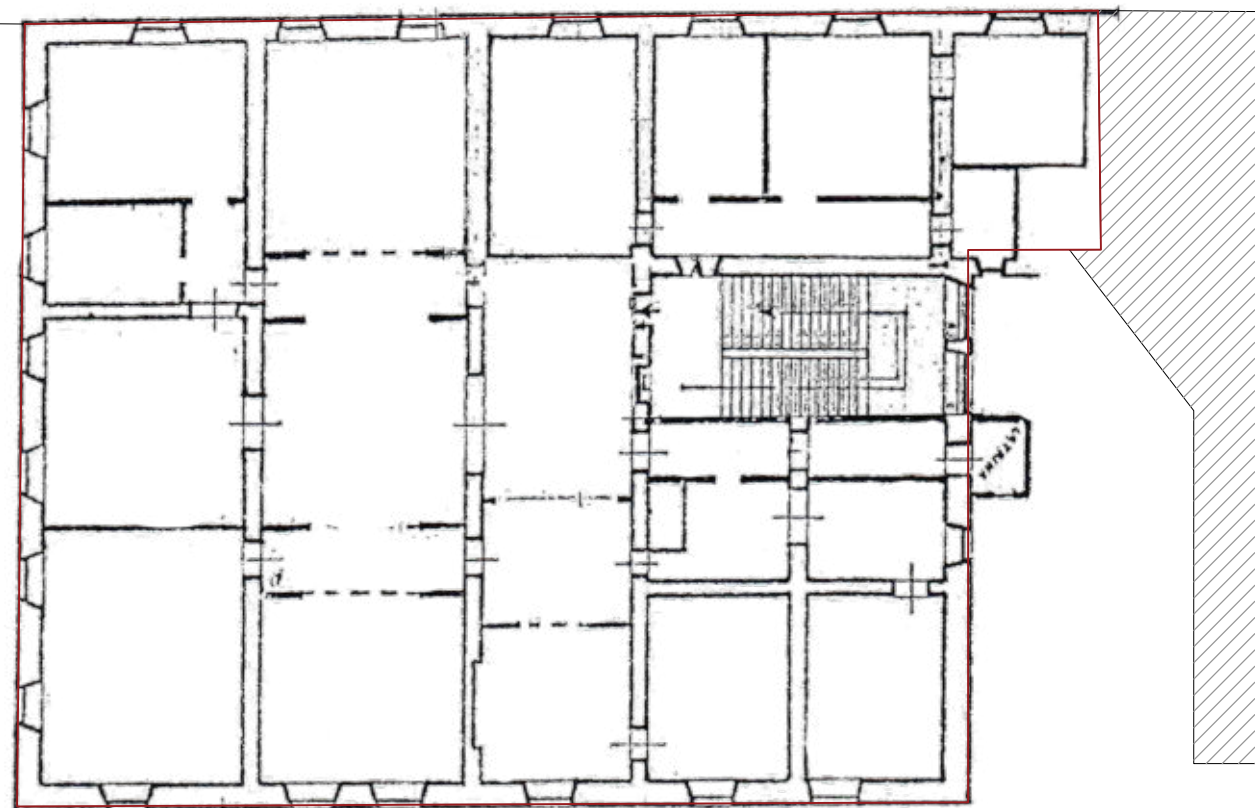
Di seguito la ricostruzione del piano secondo della porzione del palazzo sulla base delle planimetrie catastali storiche spente.

Dalla planimetria ricostruita è possibile vedere quali erano le pareti portanti, quelle di spiana e la posizione del vano scala.

Sulla base di tale ricostruzione è possibile eseguire un raffronto con le planimetrie di progetto.

Il piano secondo del catasto storico, è l'unico che ha permesso una riconfigurazione completa planimetrica e dato che l'edificio è stato demolito, si è proceduto ad utilizzare sempre questa pianta per eseguire i raffronti con tutti i piani con il fine di valutare la precedente conformazione, per lo più formale, in relazione alle nuove piante di progetto.

Le planimetrie storiche degli altri piani risultano incomplete, con rappresentazioni planimetriche parziali, che non permettono una ricostruzione significativa delle planimetrie.
