**PIANO DI RECUPERO**

per porzione di edificio distrutto nel 2° conflitto mondiale in Lungarno Galilei a Pisa denominato  
**" I TRE PALAZZI "**

| Contenuto: Stato attuale:prospetto su Lungarno Galilei e foto dello stato attuale<br>Stato di progetto: prospetto su Lungarno Galilei | | |

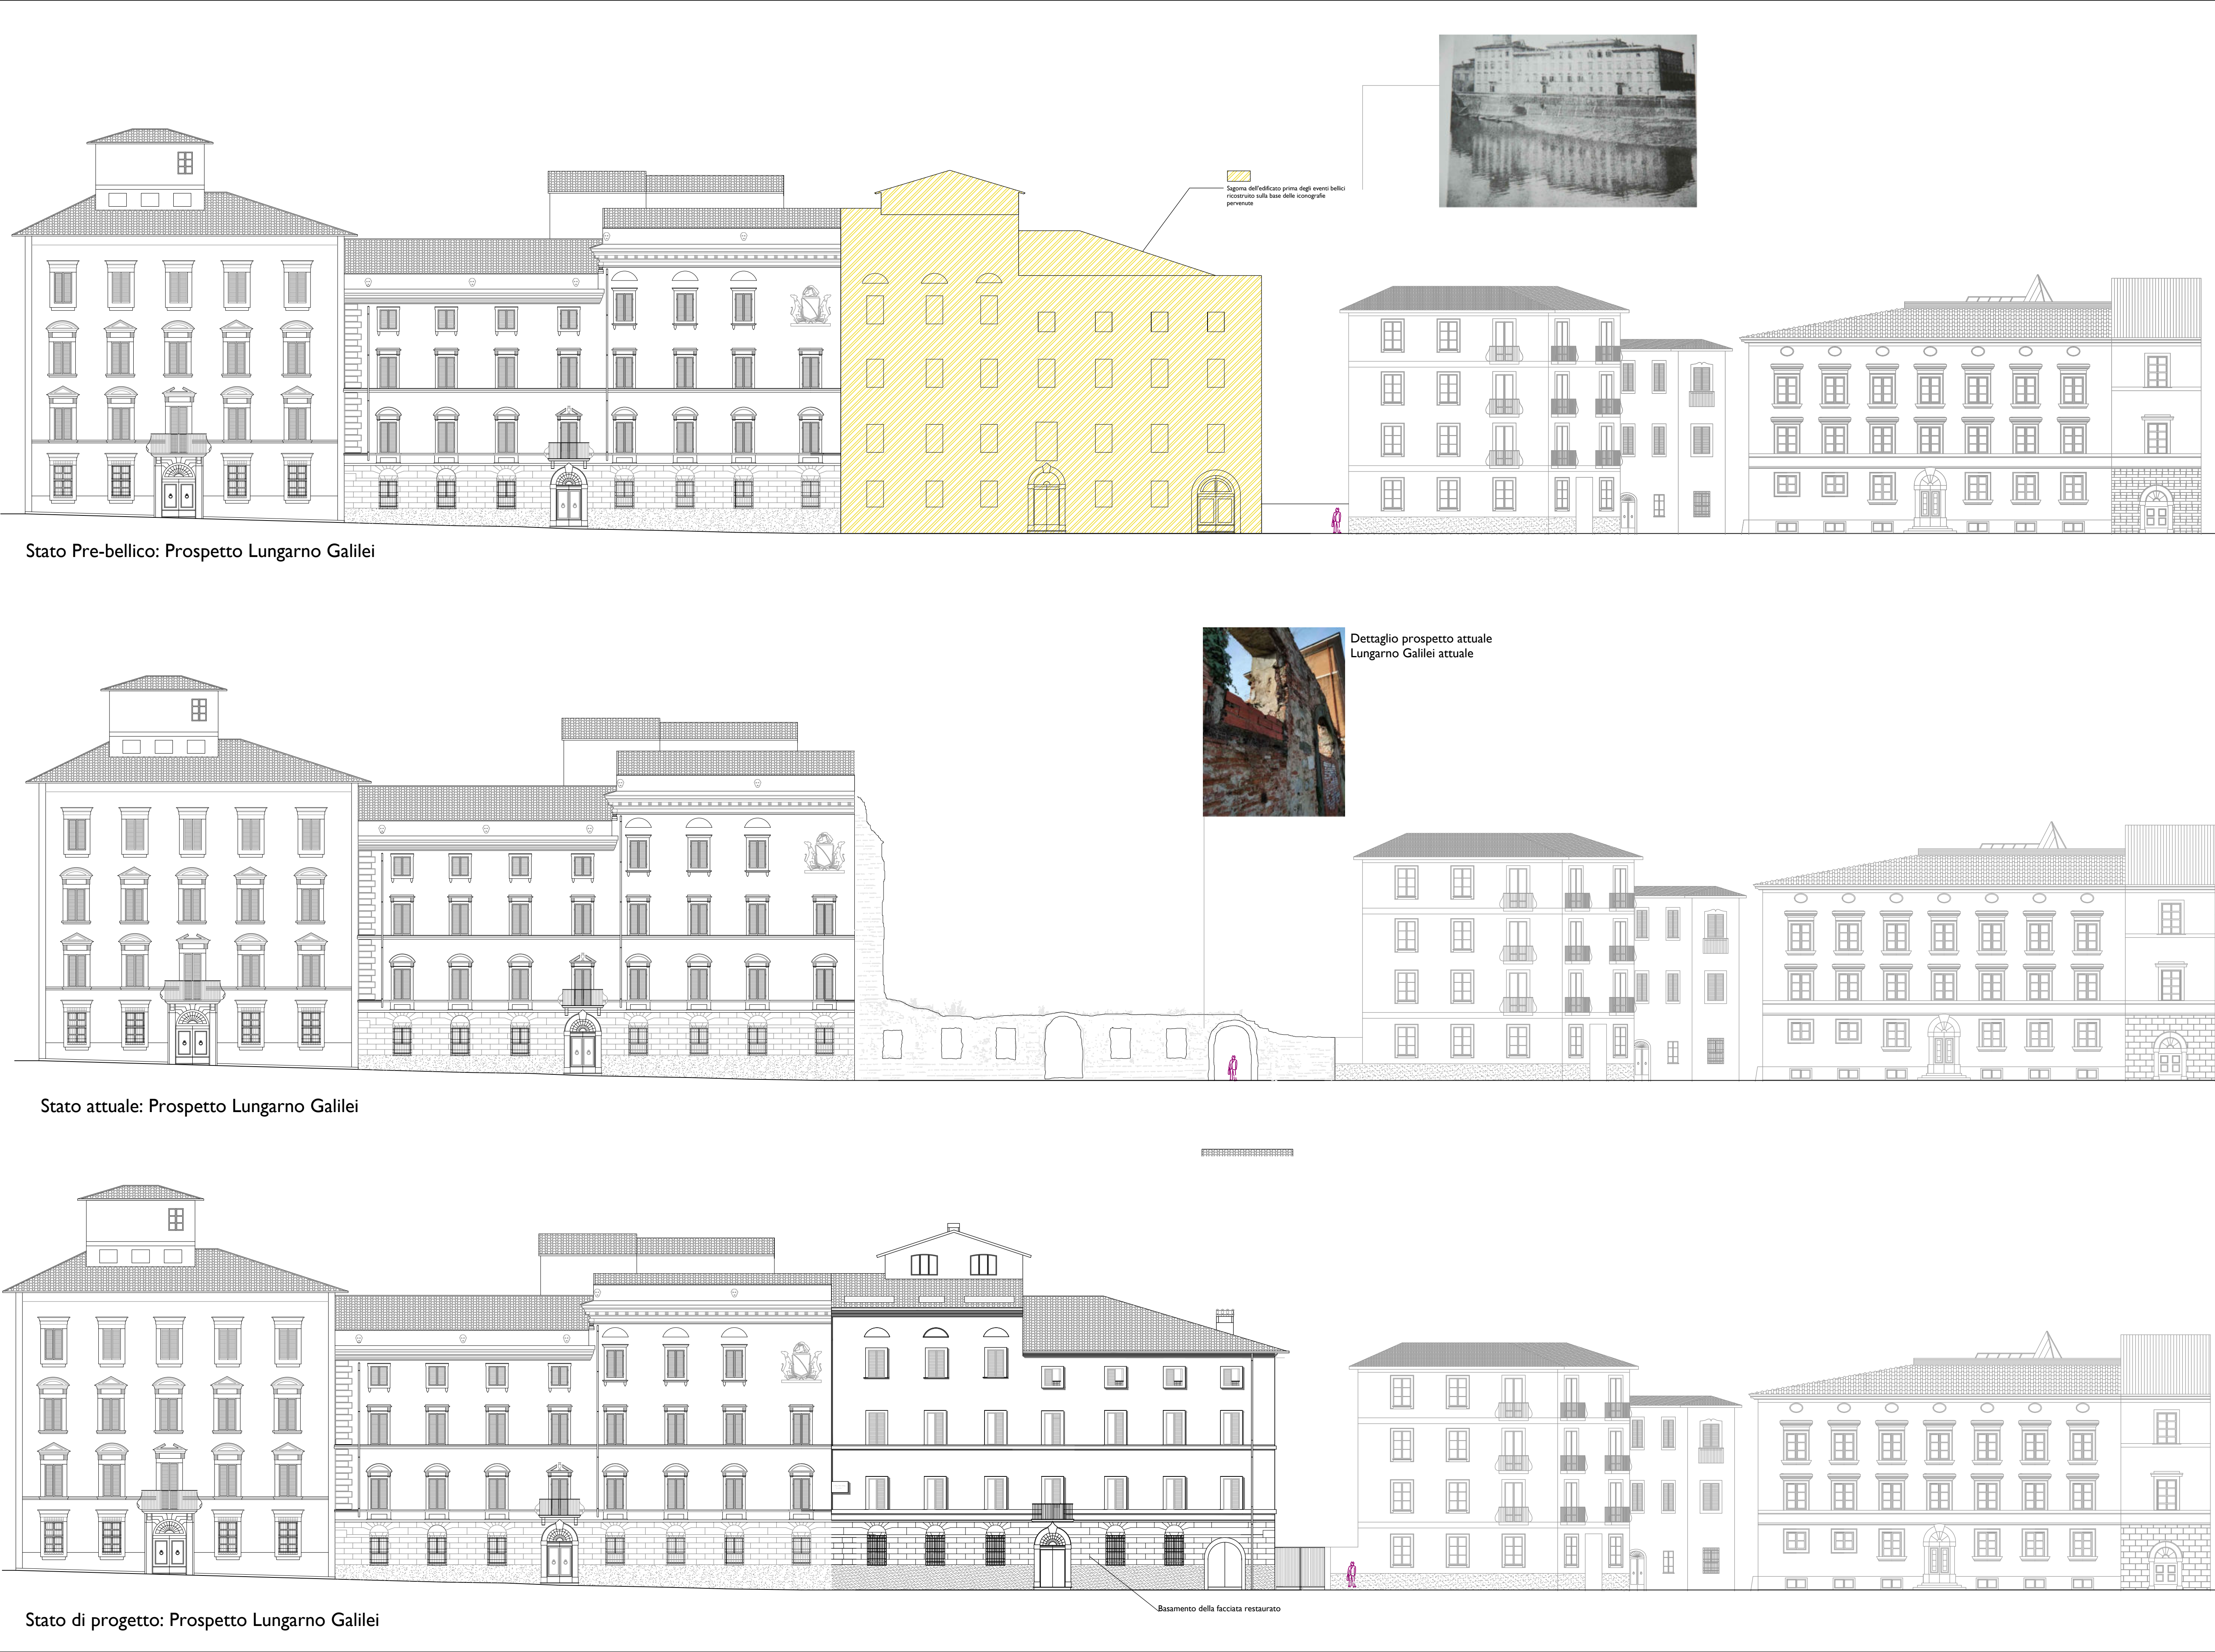
This architectural drawing presents three states of the Palazzo del Senato in Rome, illustrating the impact of World War II and the proposed restoration. The drawings are arranged vertically, with the pre-war state at the top, the current state in the middle, and the proposed restoration at the bottom.

**Stato Pre-bellico: Prospetto Lungarno Galilei**

The top drawing shows the pre-war facade of the Palazzo del Senato. The central section, which was destroyed during the war, is highlighted in yellow. A small inset image shows a black and white photograph of the building's remains, with a line pointing to the yellow area. A legend indicates: "Sagoma dell'edificio prima degli eventi bellici ricostruita sulla base delle iconografie pervenute" (Outline of the building before the war events, reconstructed based on the surviving iconography).

**Stato attuale: Prospetto Lungarno Galilei**

The middle drawing shows the current state of the building. The central section is shown as a ruin, with a small inset image showing a photograph of the remaining structure. A legend indicates: "Dettaglio prospetto attuale Lungarno Galilei attuale" (Detail of the current facade of Lungarno Galilei).

**Stato di progetto: Prospetto Lungarno Galilei**

The bottom drawing shows the proposed restoration of the building. The central section is shown as a reconstructed facade, with a legend indicating: "Basamento della facciata restaurato" (Base of the facade restored).

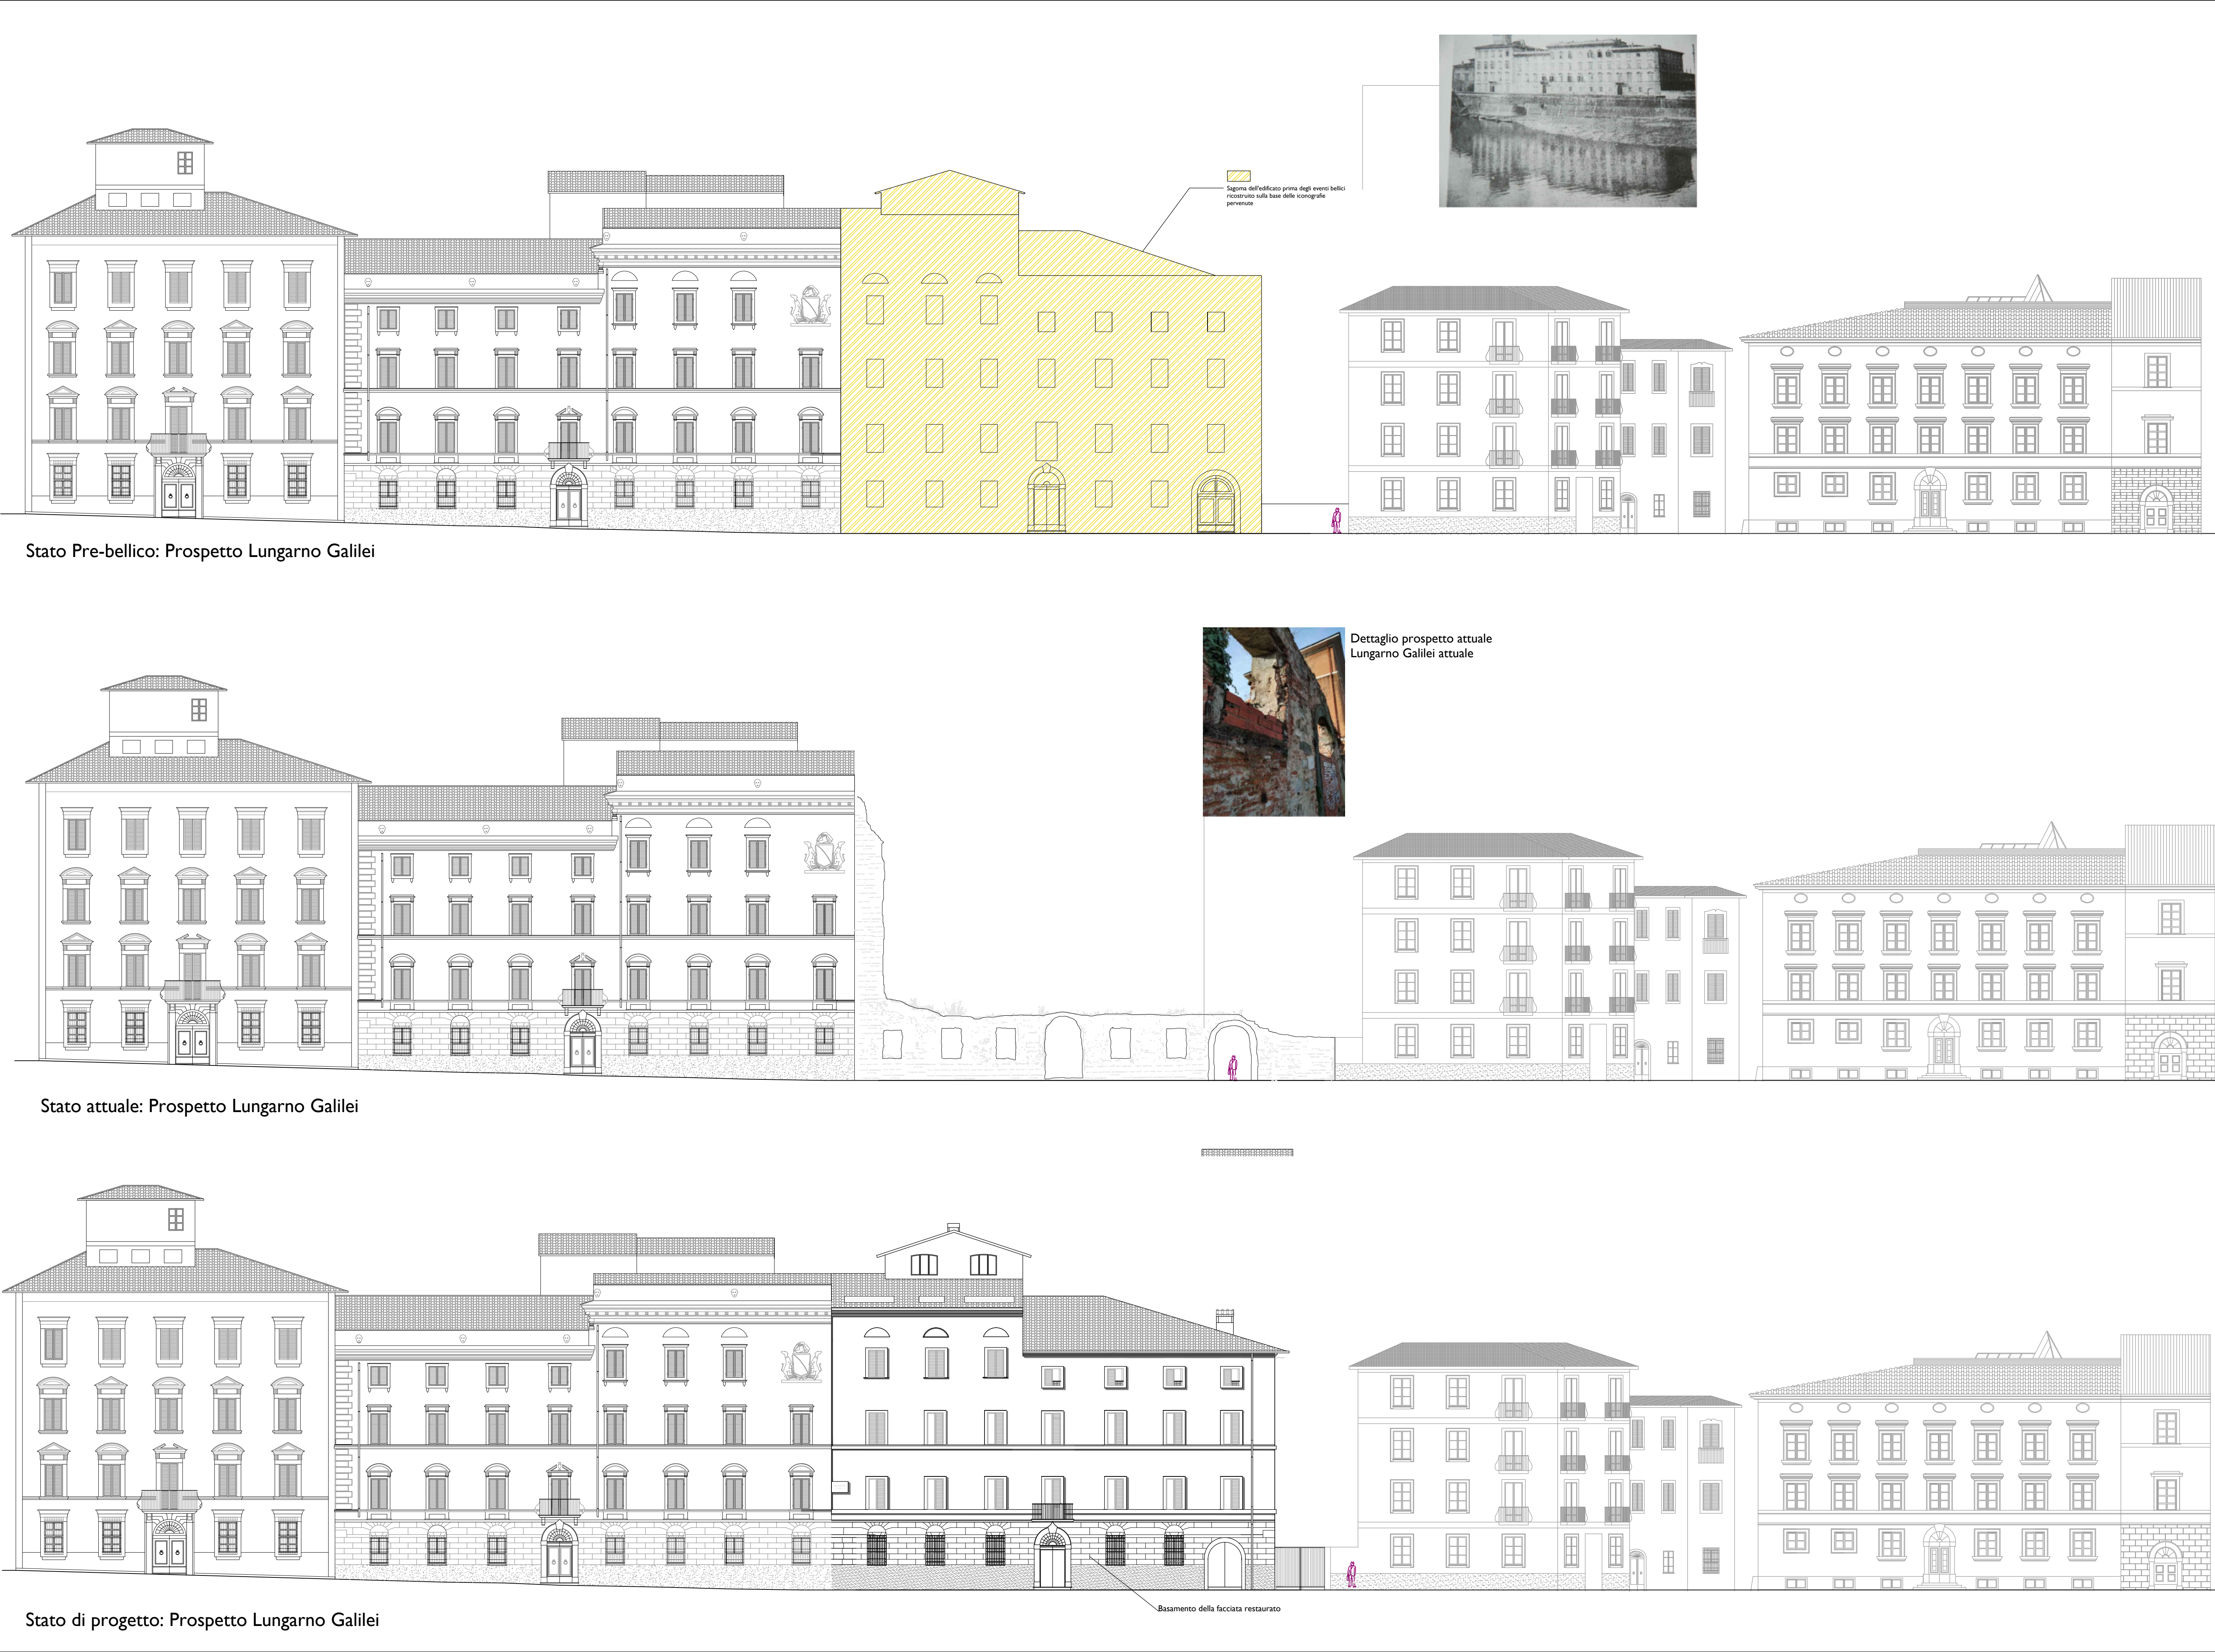
The image displays three architectural elevations of the Palazzo del Senato in Rome, illustrating the building's condition and proposed restoration. The drawings are arranged vertically, with the pre-war state at the top, the current state in the middle, and the proposed restoration at the bottom.

**Stato Pre-bellico: Prospetto Lungarno Galilei**  
This elevation shows the building's original facade, featuring a central entrance with a pediment and a large window. A yellow hatched area indicates the section of the building that was reconstructed based on the surviving iconography after the war.

**Stato attuale: Prospetto Lungarno Galilei**  
This elevation shows the current state of the building, with significant damage to the facade and a large section missing. A detail of the current facade is shown in a small inset image.

**Stato di progetto: Prospetto Lungarno Galilei**  
This elevation shows the proposed restoration of the building, including the reconstruction of the damaged facade and the addition of a new section. A detail of the restored facade is shown in a small inset image.

**Basamento della facciata restaurata**  
This detail shows the base of the restored facade, including the ground level and the foundation.

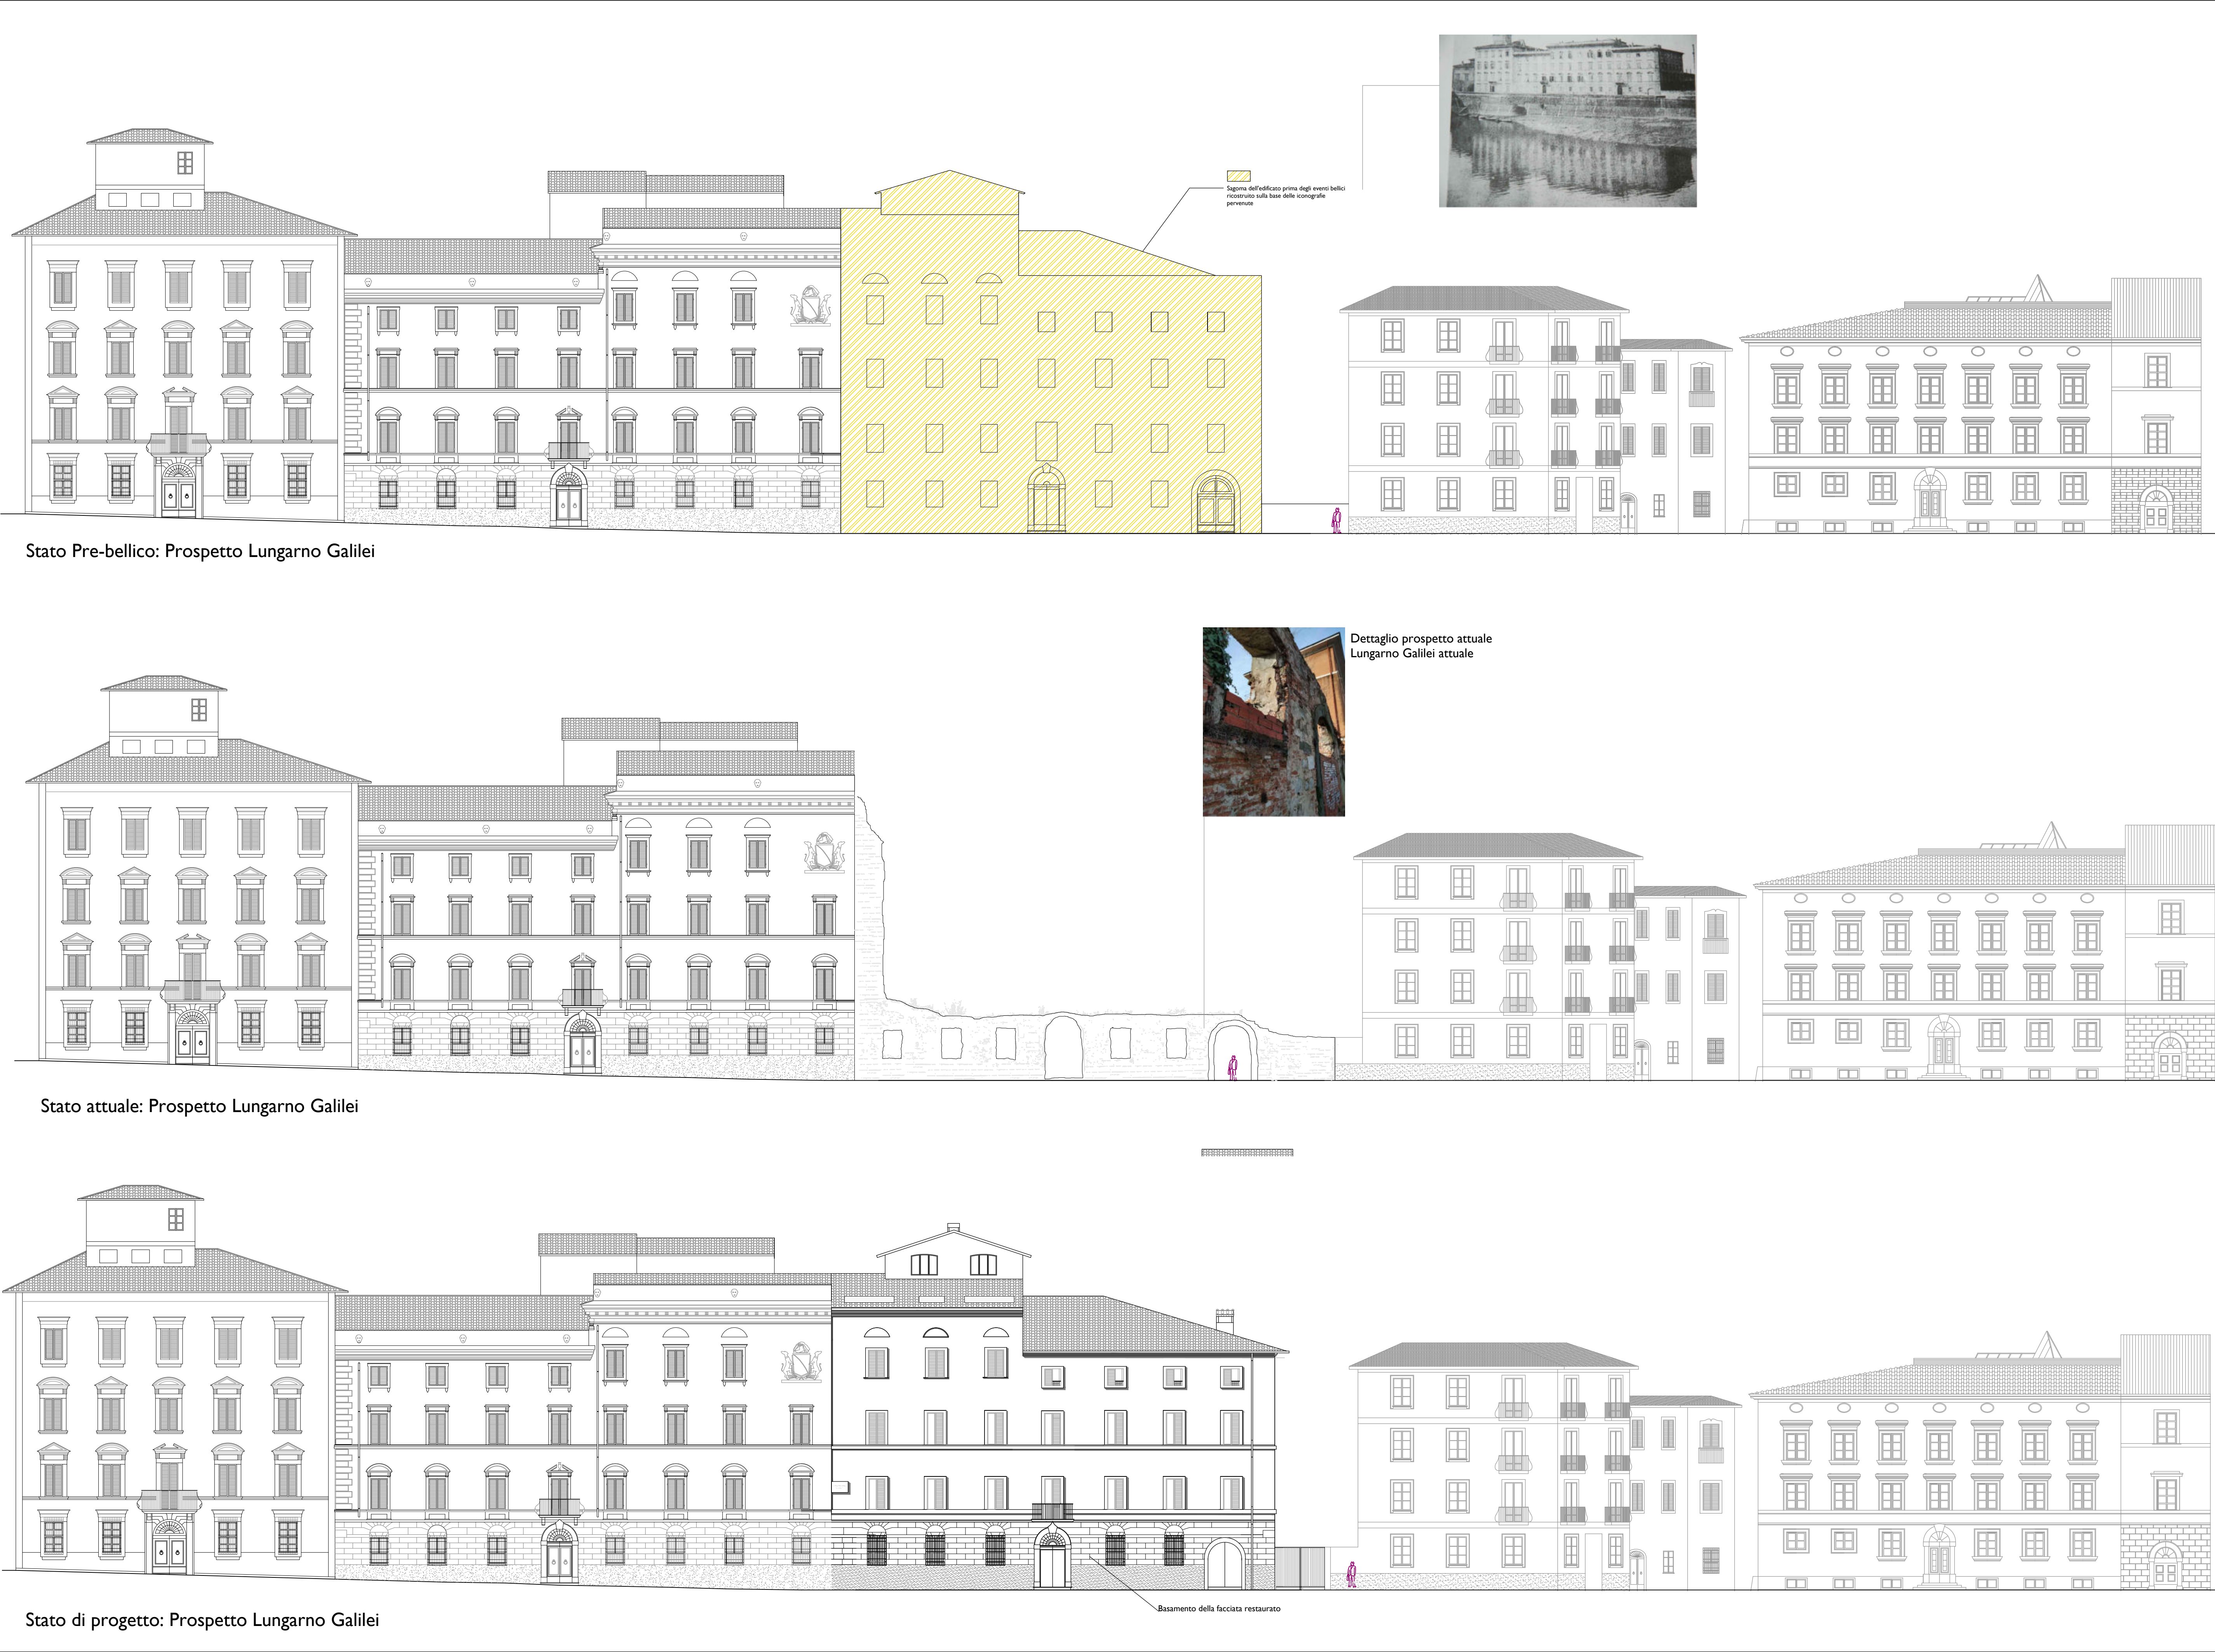
The image displays three architectural elevations of the Palazzo del Senato in Rome, illustrating the building's condition and proposed restoration. The drawings are arranged vertically, with the pre-war state at the top, the current state in the middle, and the proposed restoration at the bottom. Each elevation is accompanied by a small inset photograph and a descriptive label in Italian.

**Stato Pre-bellico: Prospetto Lungarno Galilei**  
This drawing shows the building's facade before the war. A yellow hatched area on the right side of the facade is labeled "Sopra dell'edificio prima degli eventi bellici ricostruito sulla base delle iconografie pervenute" (Above the building before the war events, reconstructed based on the surviving iconography). An inset photograph shows the building's reflection in a body of water.

**Stato attuale: Prospetto Lungarno Galilei**  
This drawing shows the building's current state. A section of the facade is missing, revealing the interior structure. An inset photograph shows a detail of the current facade, labeled "Dettaglio prospetto attuale Lungarno Galilei attuale" (Detail of the current facade Lungarno Galilei current).

**Stato di progetto: Prospetto Lungarno Galilei**  
This drawing shows the proposed restoration of the building. A section of the facade is shown with a hatched area, labeled "Basamento della facciata restaurato" (Base of the facade restored). An inset photograph shows a detail of the proposed restoration, labeled "Dettaglio prospetto attuale Lungarno Galilei attuale" (Detail of the current facade Lungarno Galilei current).
