COMUNE DI PISA

Regolamento Urbanistico

Schede- norma

F1 - centro storico

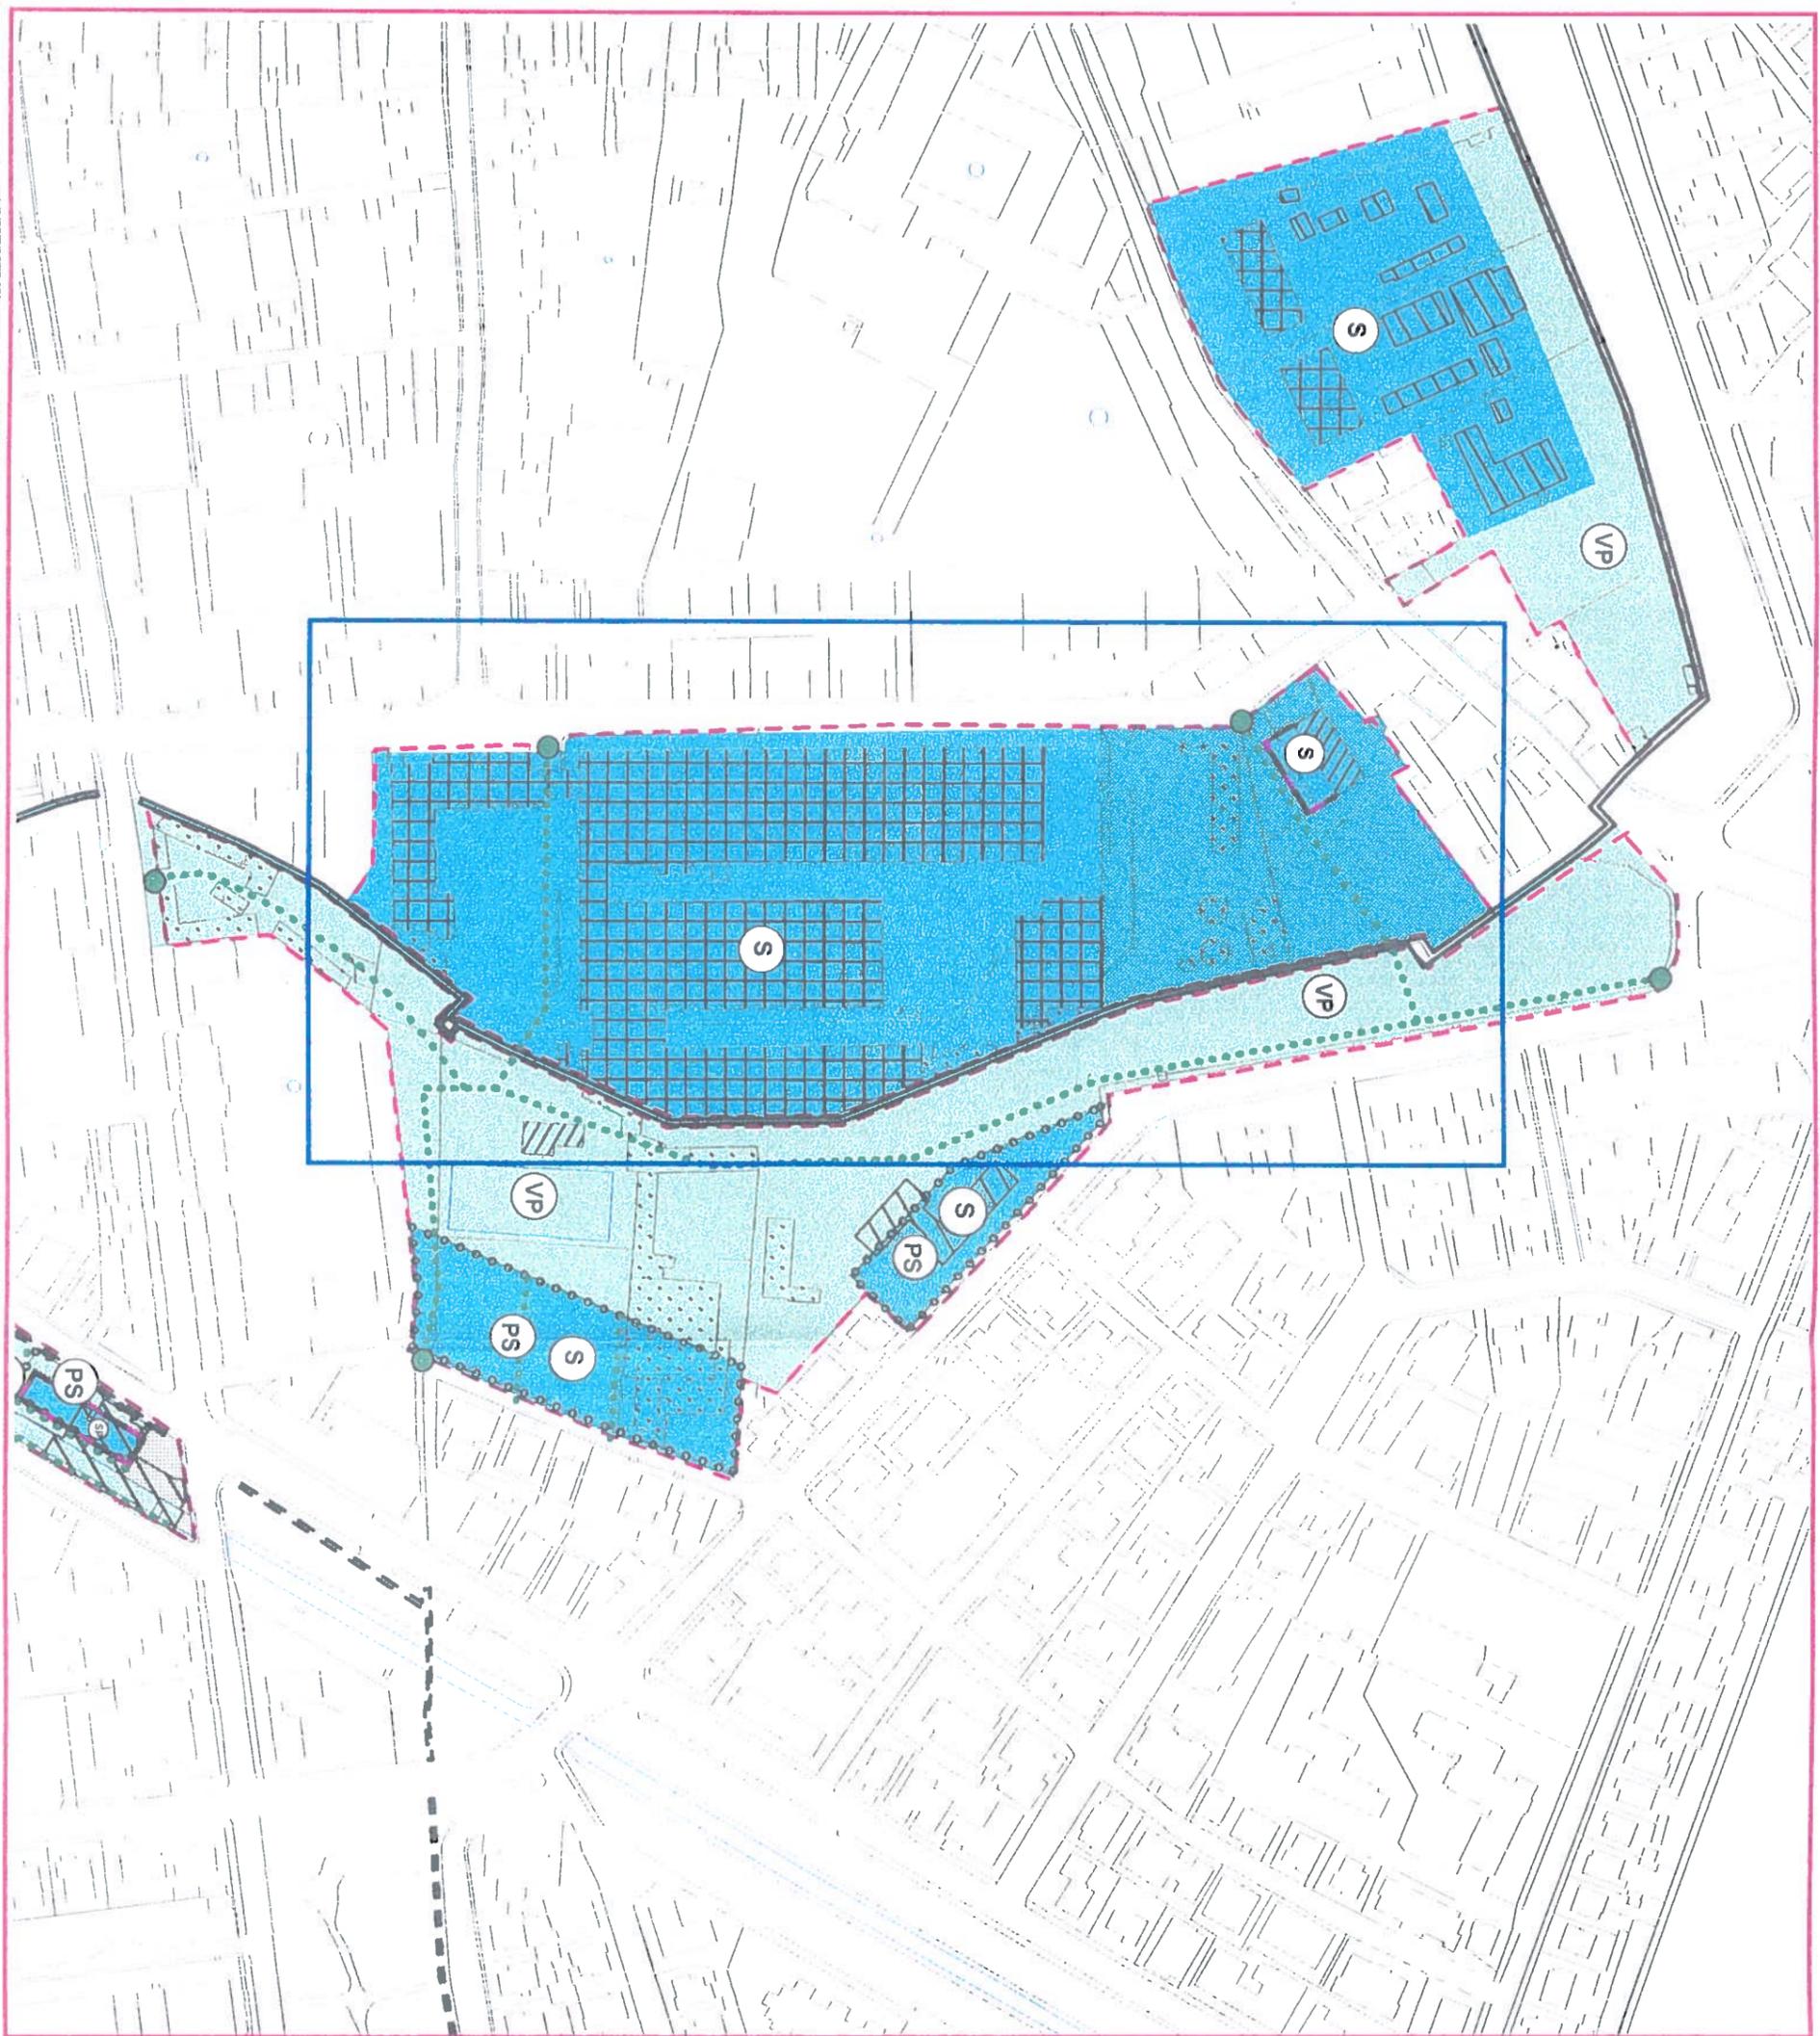
Ambito n. 1 - Complesso ex Marzotto
SCHEMA GRAFICO D'INTERVENTO

- a) Riqualificazione degli spazi esterni con la creazione di percorsi pedonali-ciclabili di uso pubblico permanente, di collegamento con le aree esterne le mura con conseguente ripristino dei passaggi esistenti attraverso le mura stesse.
- b) Riqualificazione morfologica del fabbricato n° 7/88, con mantenimento della destinazione a struttura per servizi studenteschi con la possibilità di incrementare gli indici planivolumetrici pari a quelli del fabbricato stesso purchè siano completamente rimasti i depositi e magazzini presenti nelle vicinanze.
- c) Ricostruzione fedele della porzione di fabbricato, originariamente caratterizzato dalla copertura a shed, che faceva parte integrante dell'edificio adibito a caldaie della Marzotto.

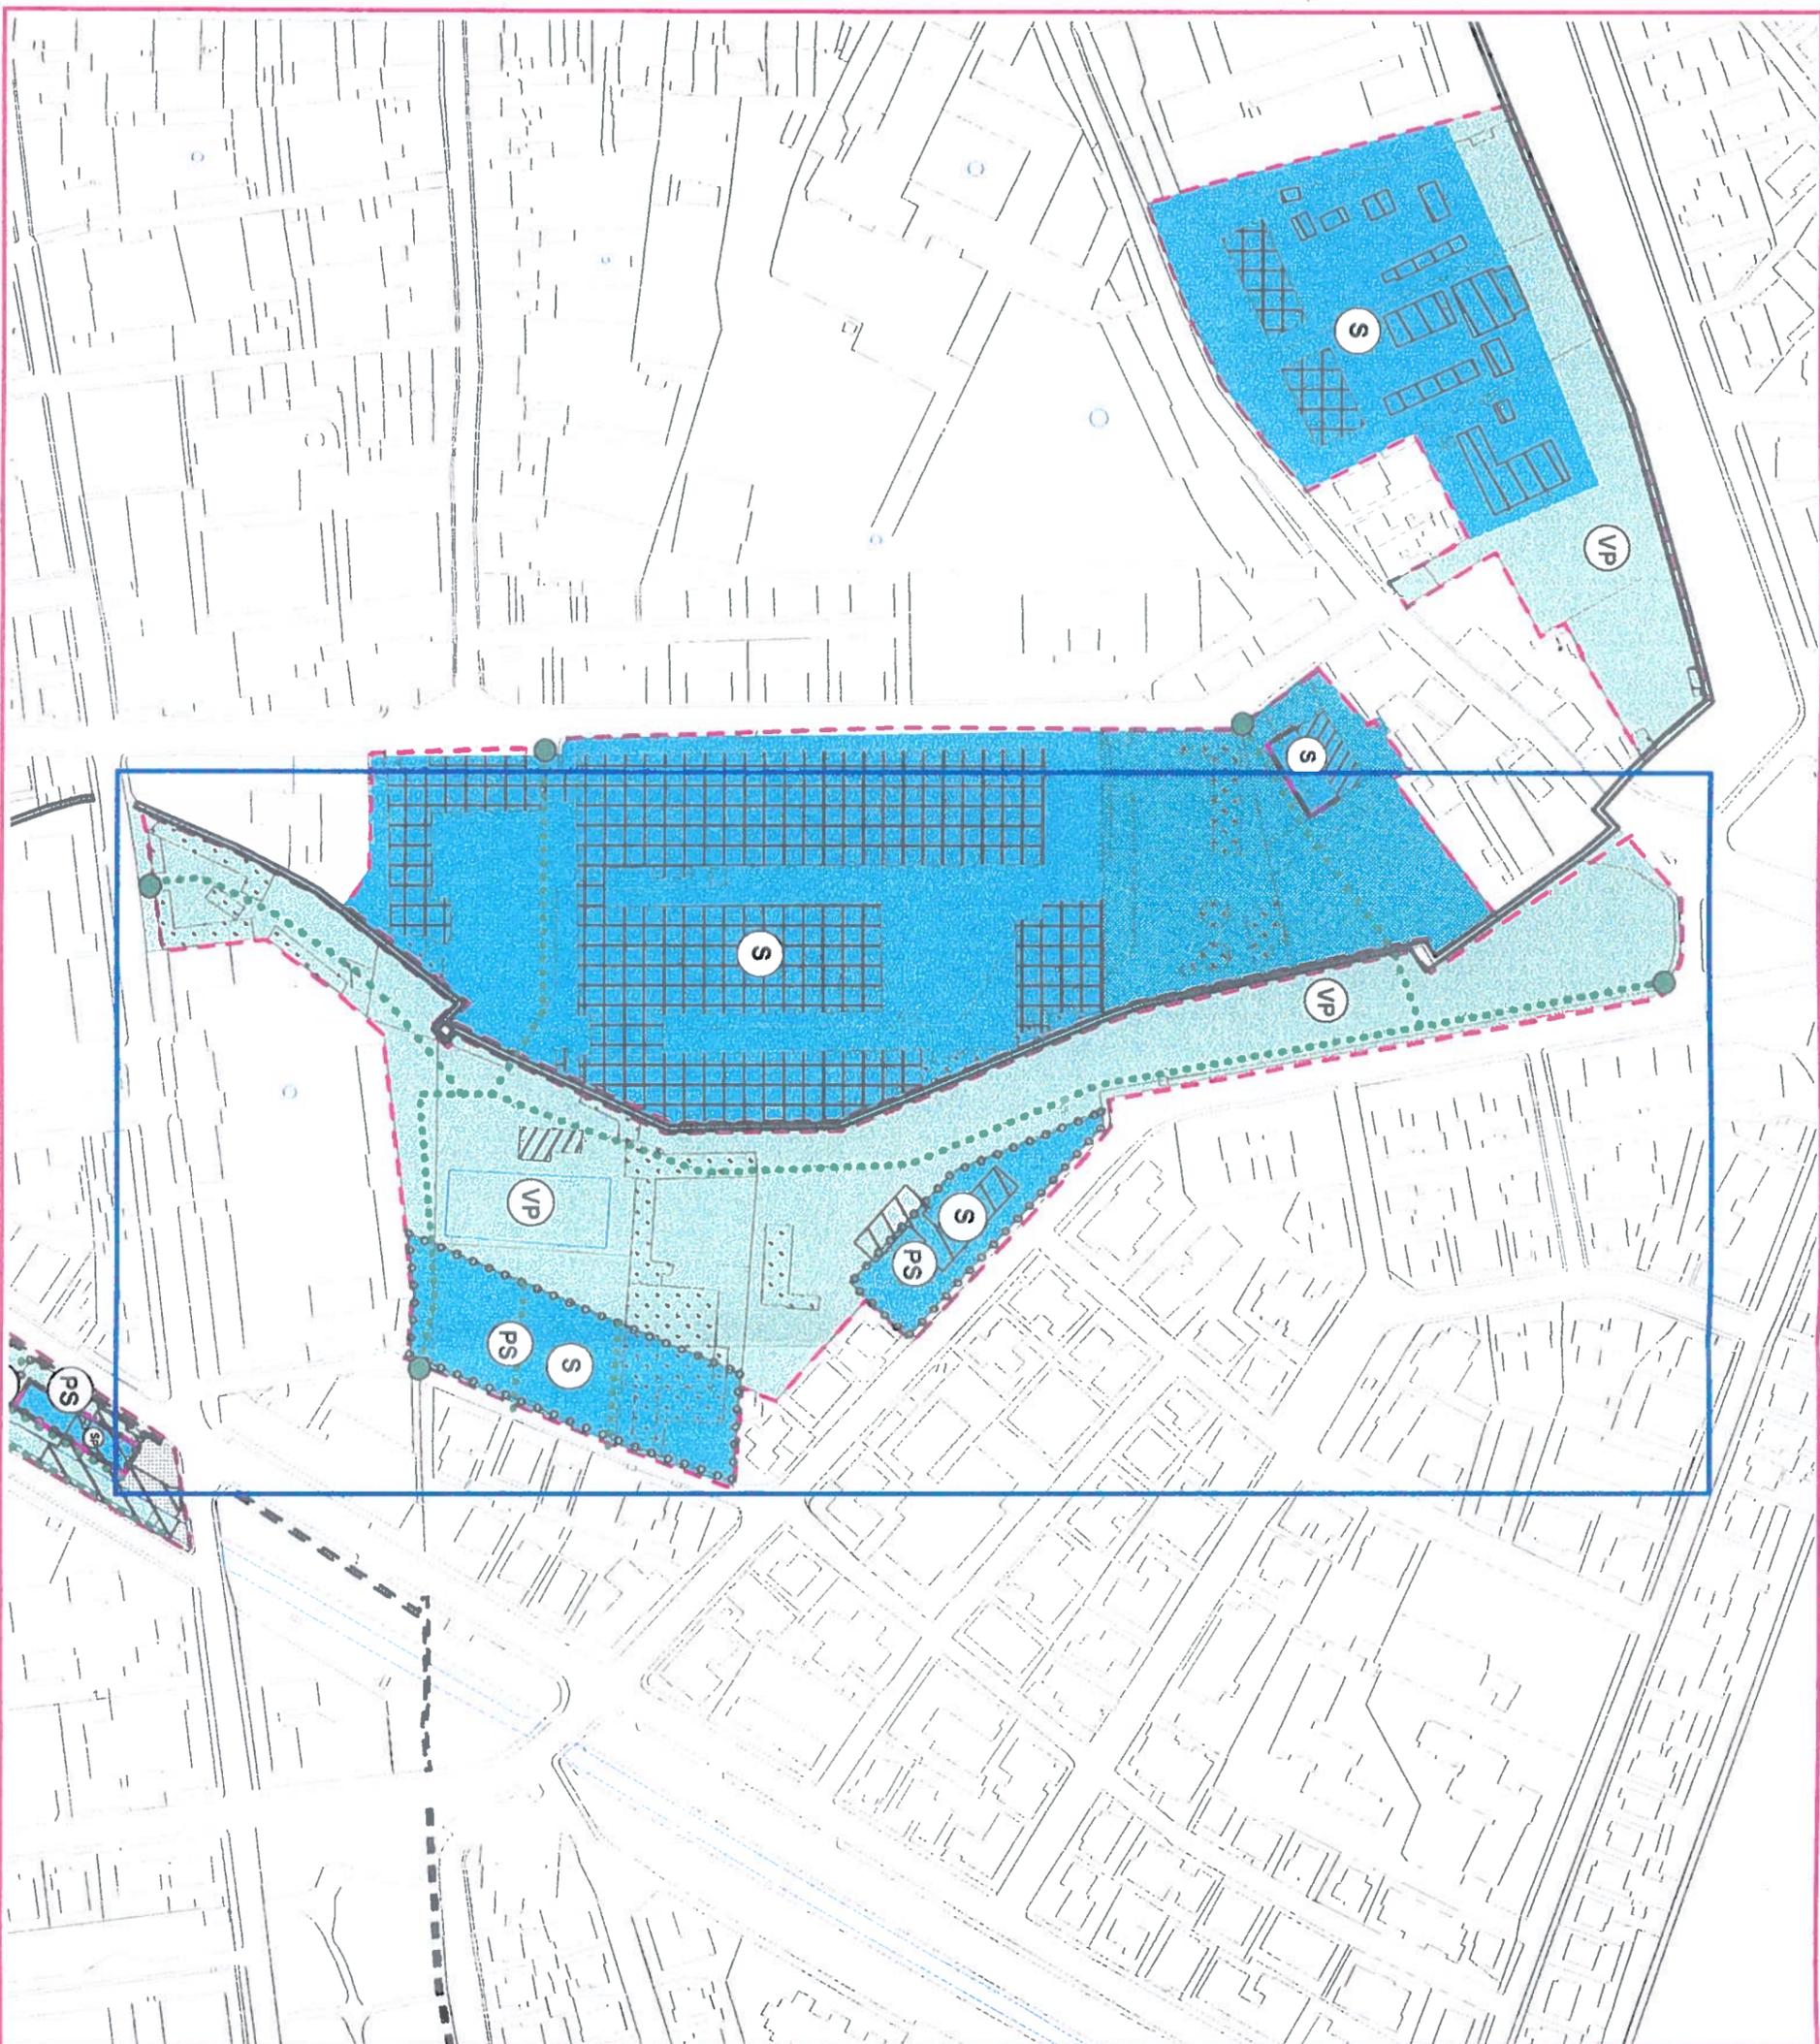
Ambito n. 2 - Area adiacente alle mura urbane, via Vittorio Veneto, via Emanuele Filiberto
SCHEMA GRAFICO D'INTERVENTO

- b) Demolizione degli edifici 1/89 e 2/89 (ARPAT) e conseguente ricostruzione dei fabbricati lungo via V. Veneto con arretramento di 5 mt al fine di contenere in profondità lo sviluppo planivolumetrico e garantire la continuità dell'area a verde retrostante lungo le mura. Per questo nuovo fabbricato si prescrive una altezza massima di 13 mt (4 piani fuori terra) e una volumetria massima di 8000mc.

Ogni intervento dovrà comunque garantire il cono visivo delle Mura.

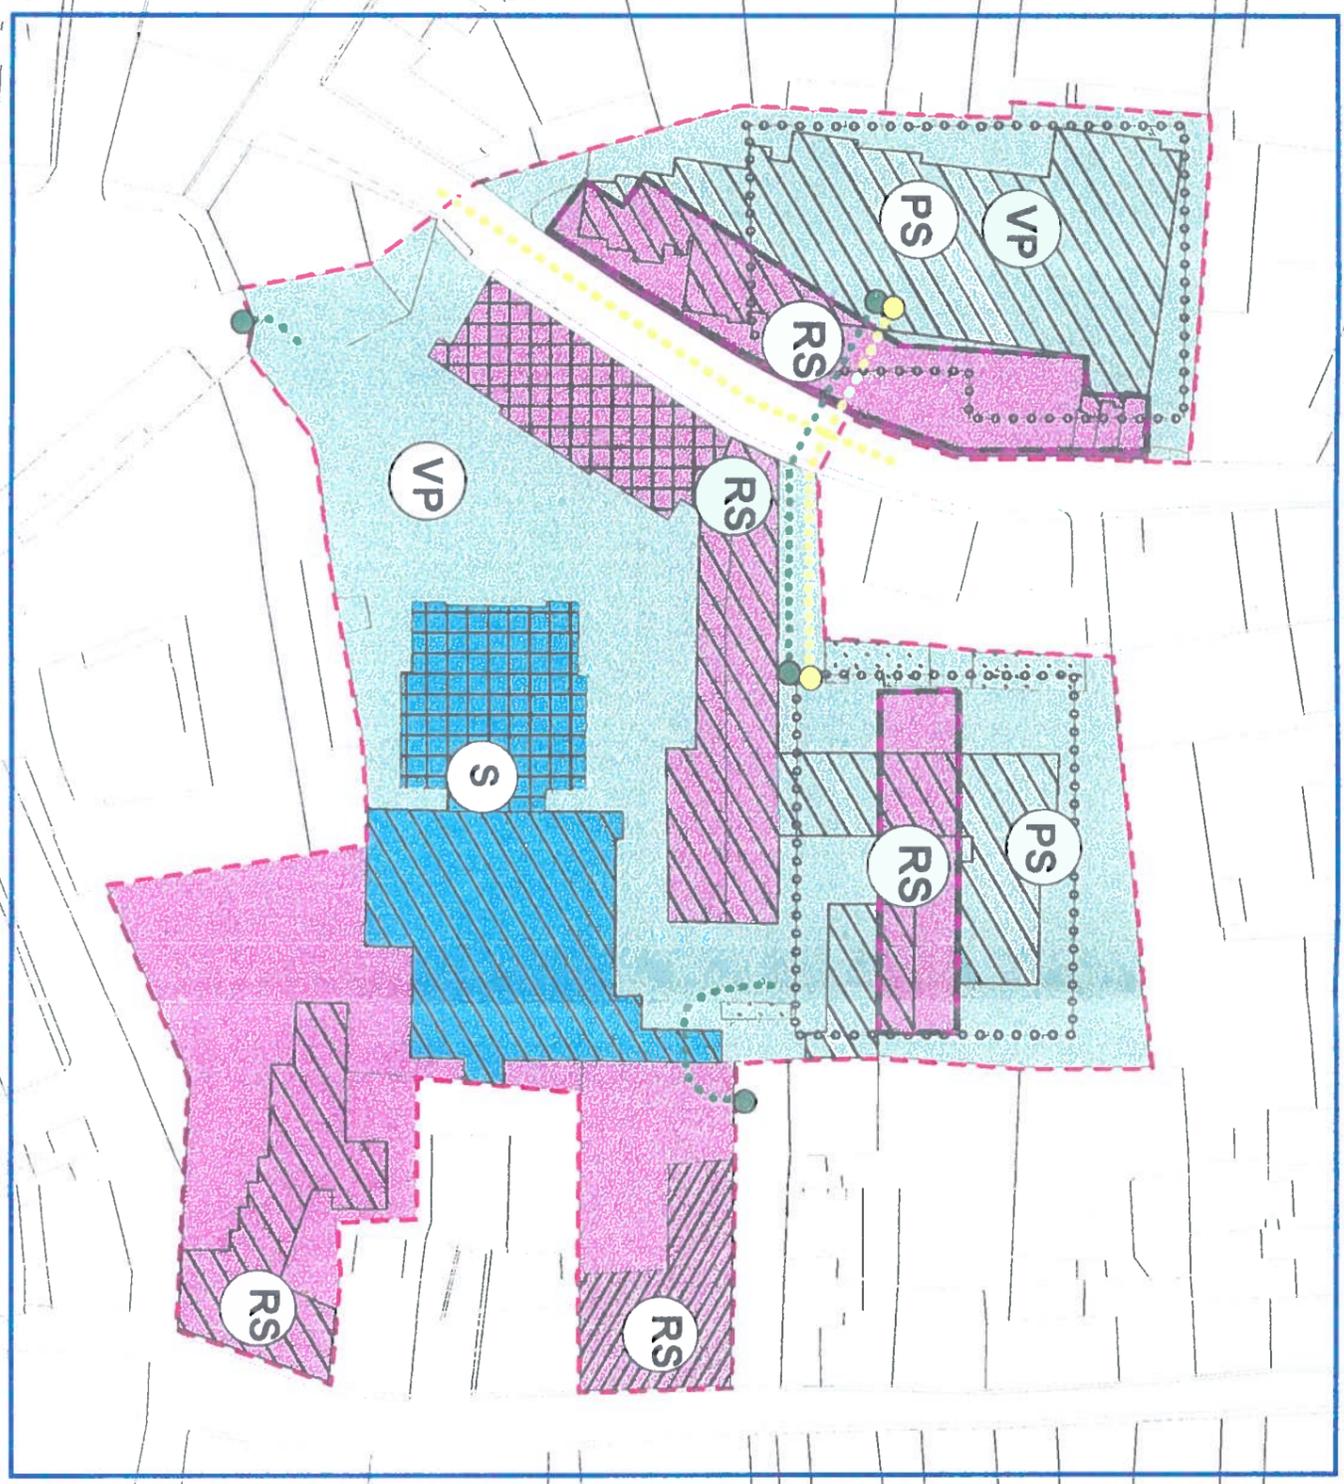
Ambito n. 3- Complesso di attrezzature per il Diritto allo Studio di via Martiri
SCHEMA GRAFICO D'INTERVENTO

- c) La demolizione dei fabbricati incongrui e a carattere superfetativo presenti all'interno e al confine dell'area destinata a servizi e residenza universitaria retrostante la Scuola Normale Superiore, in funzione della loro redistribuzione, razionalizzazione e riqualificazione.

- e) La conservazione e ulteriore qualificazione dell'edificato storico ivi ancora presente.

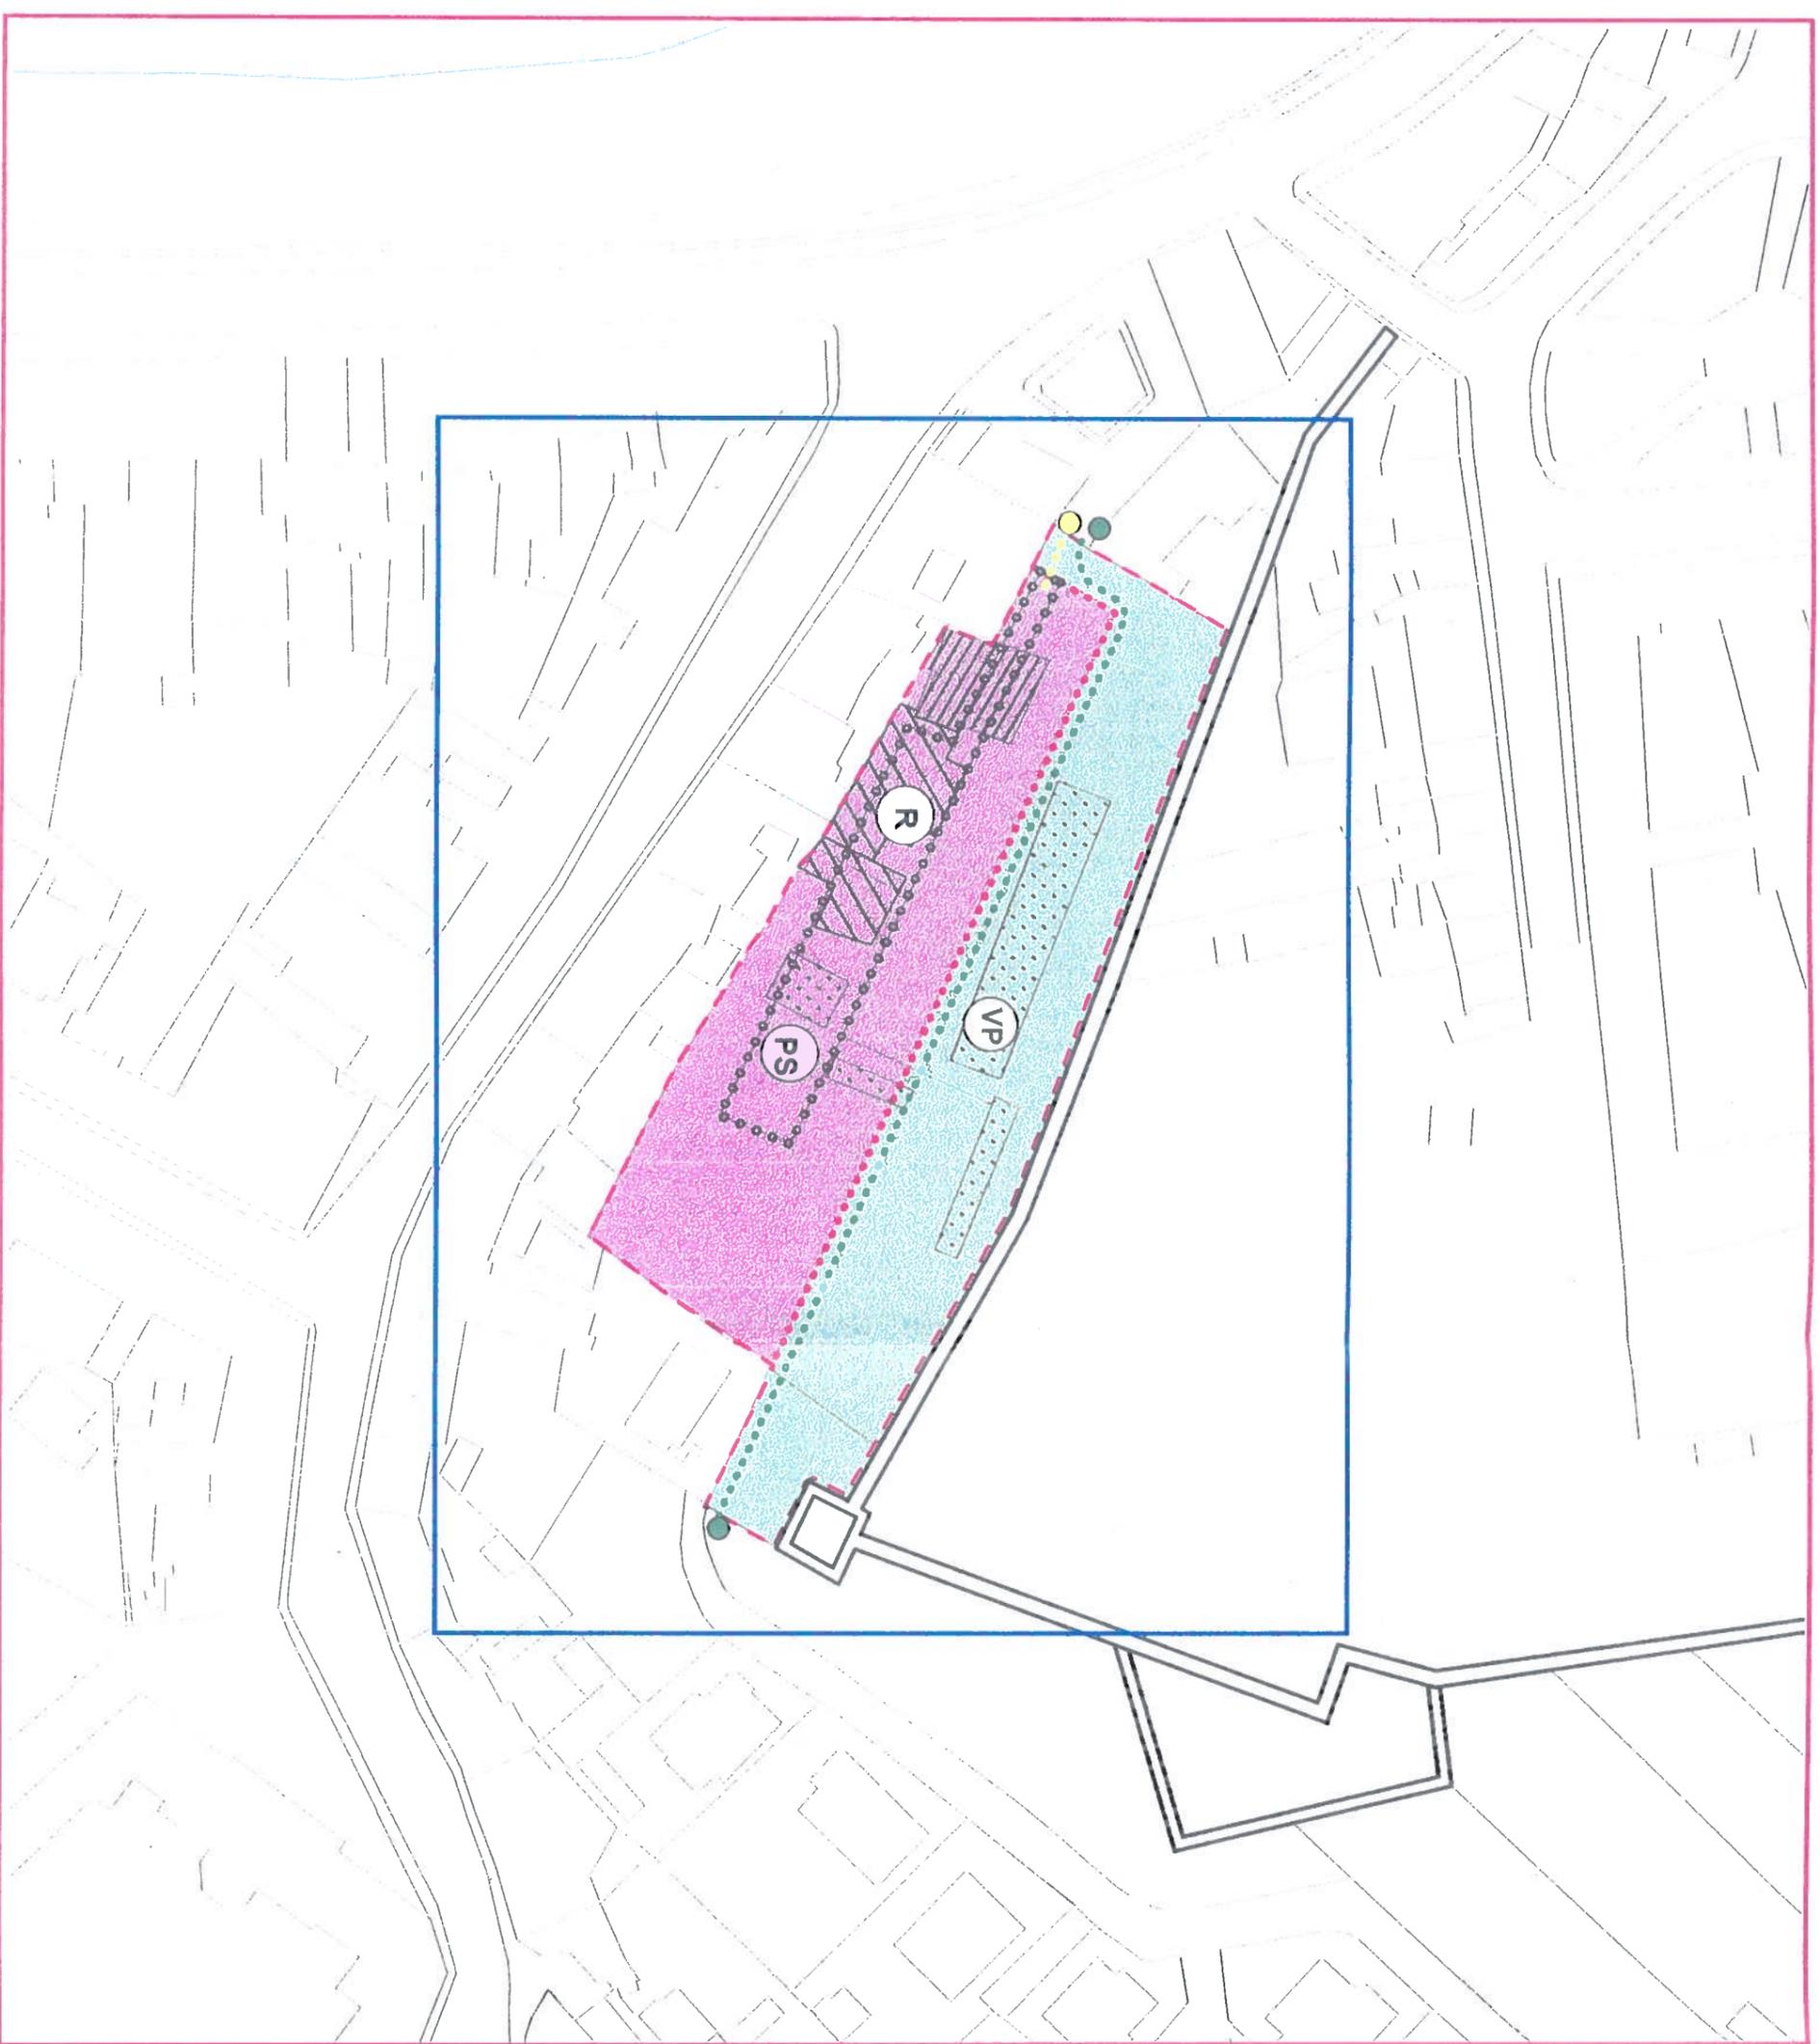
Ambito n. 4 - Area esterna alle mura urbane con accesso da piazza Federico del Rosso
SCHEMA GRAFICO D'INTERVENTO

- a) La ricostruzione dei ruderi con destinazione residenziale, nei limiti della documentata consistenza ante-bellica;
- b) La realizzazione di un'area a verde pubblico aderente alle mura urbane, da Piazza Del Rosso a Via Del Bastione, inclusiva dell'area circostante il Bastione del Barbagianni;
- c) Le dotazioni di parcheggi pertinenziali ai sensi della L. 122/89 in garage interrato, strutturalmente correlate alle residenze e comunque funzionali al dimensionamento ottimale dello spazio a verde pubblico;
- d) Mantenimento della naturale pedonalità da Piazza Del Rosso con esclusione dell'accessibilità veicolare riservata alla residenza .

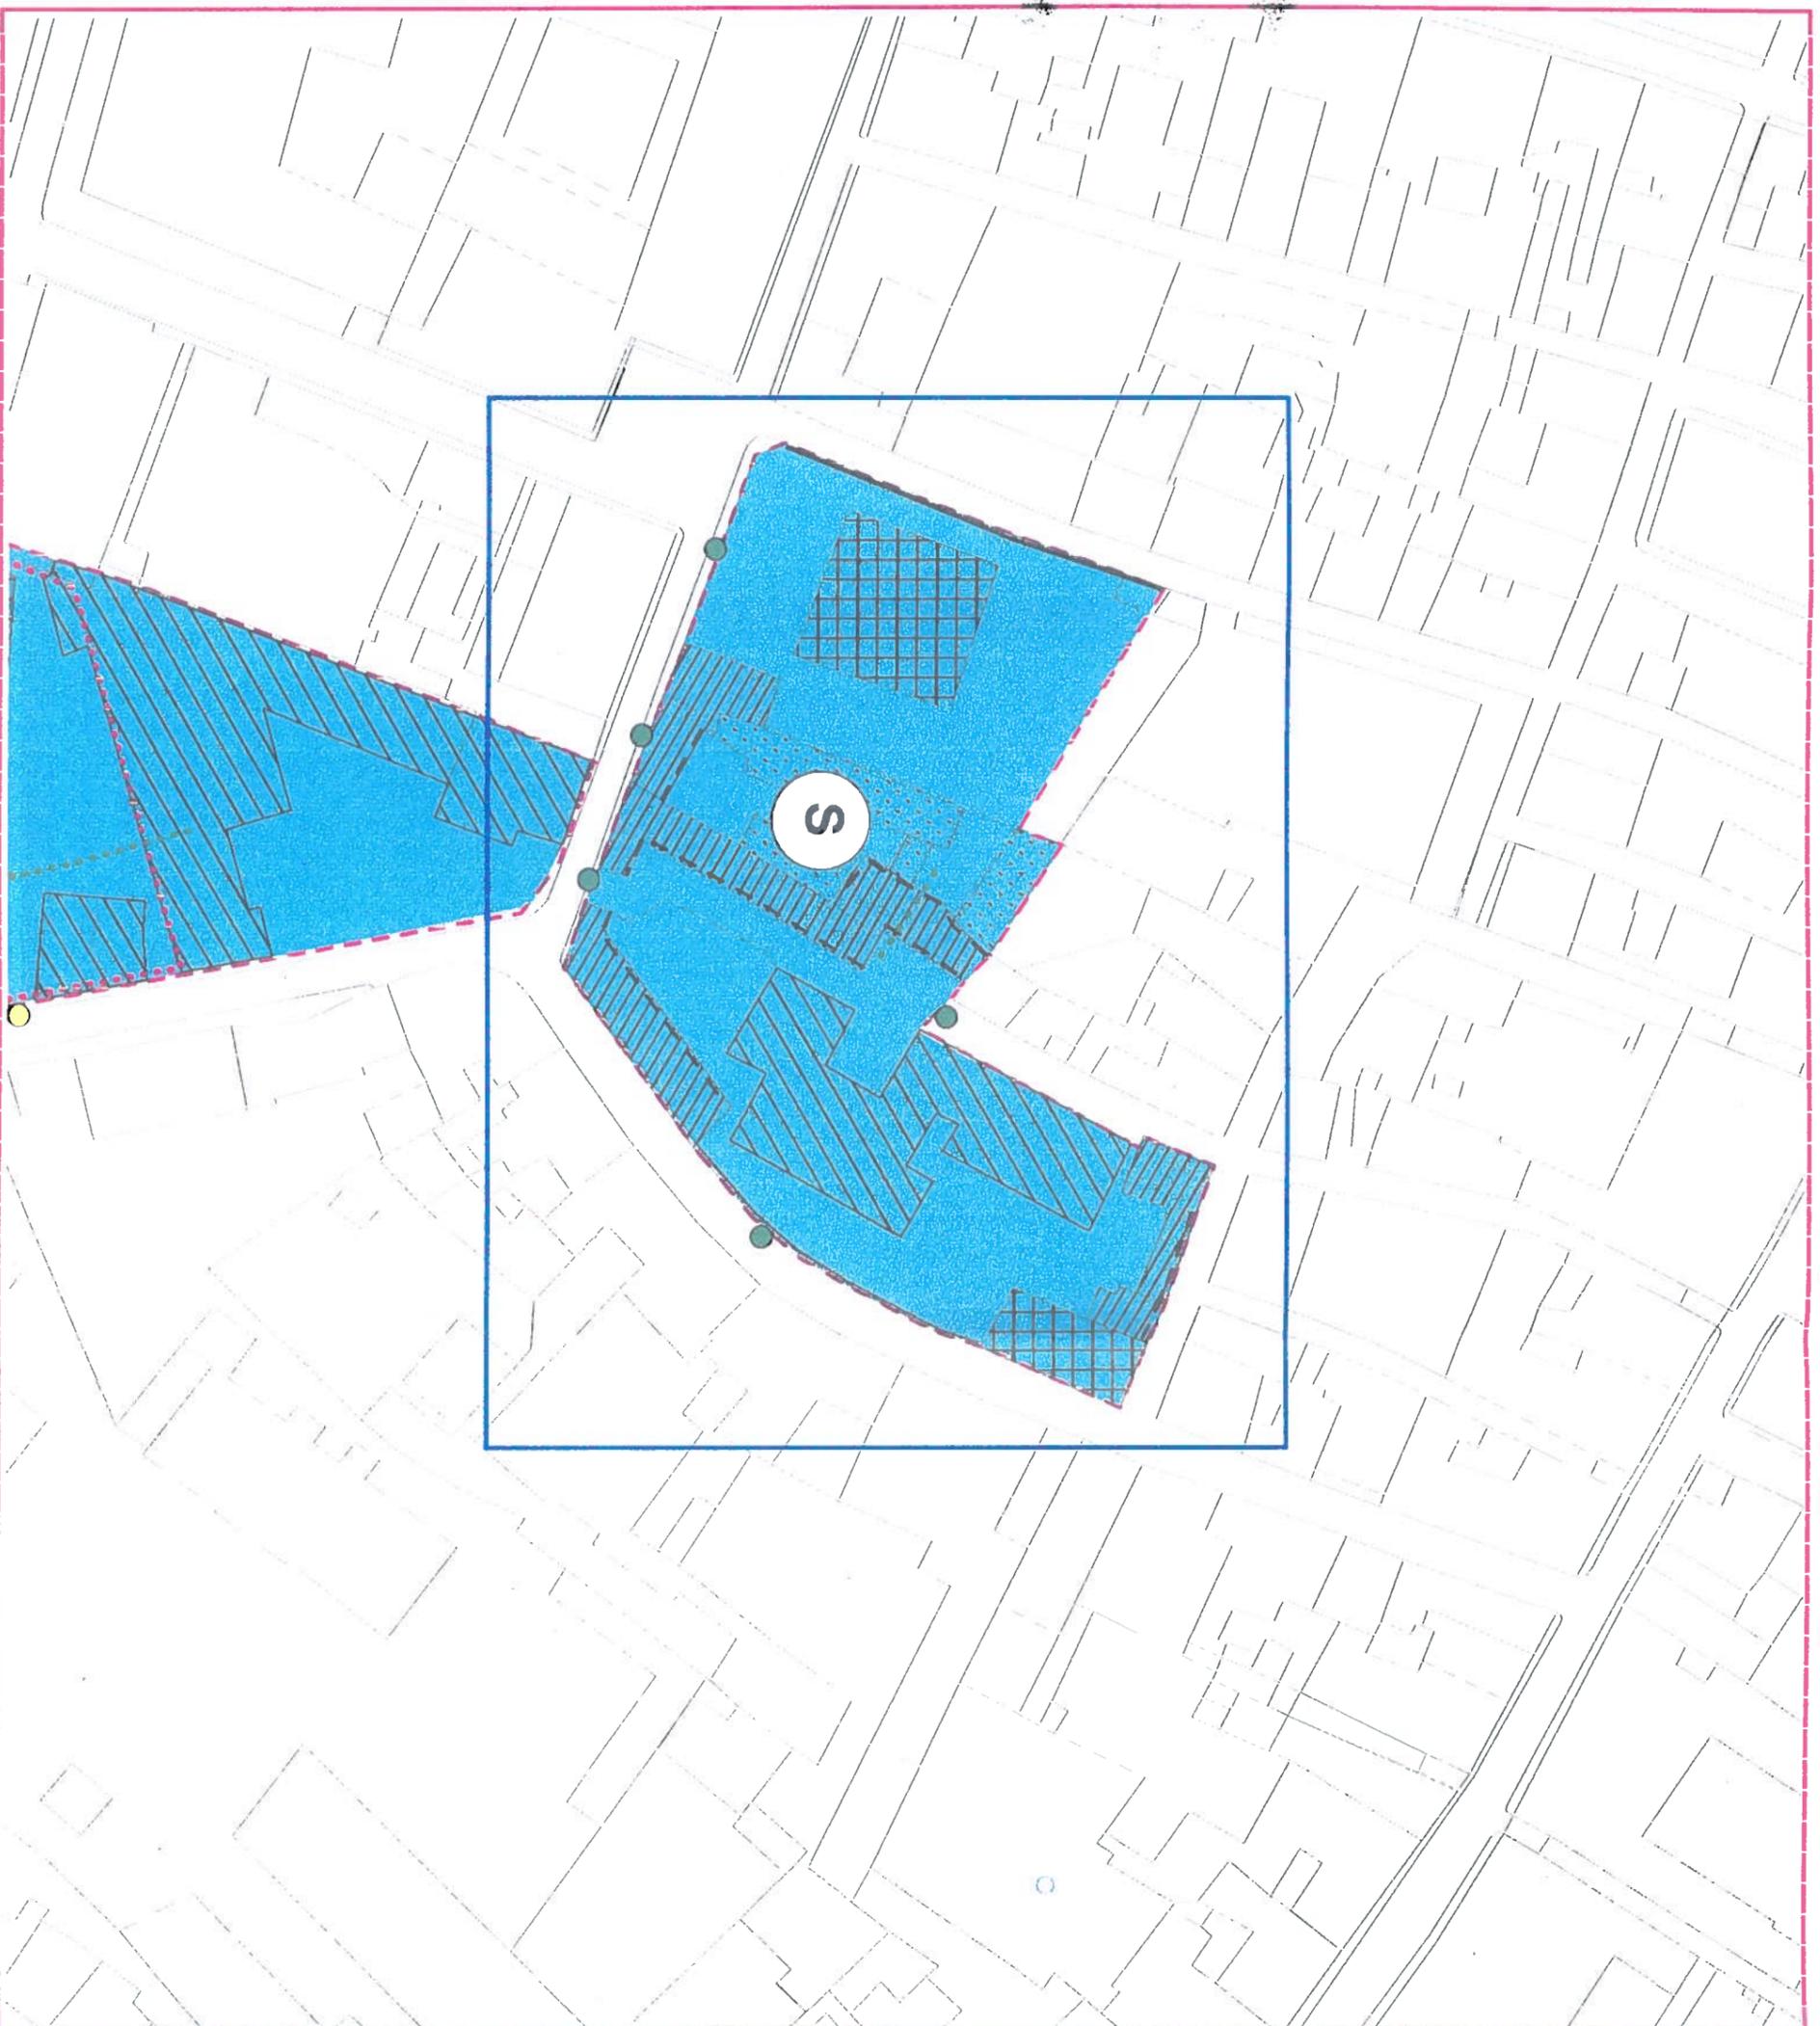
Ambito n. 6 - Area comunale via Pietro Gori, via del Carmine
SCHEMA GRAFICO D'INTERVENTO

- a) La demolizione dei corpi recenti già destinati a tipografia e falegnameria comunali;
- b) la ridefinizione, in termini di maggiore congruenza morfologica, del fronte sulla via Pietro Gori, operando sulla riconfigurazione della recinzione filo strada;
- c) la risistemazione degli spazi aperti mediante progetto che riqualifichi in un insieme unitario le aree verdi dell'ambito

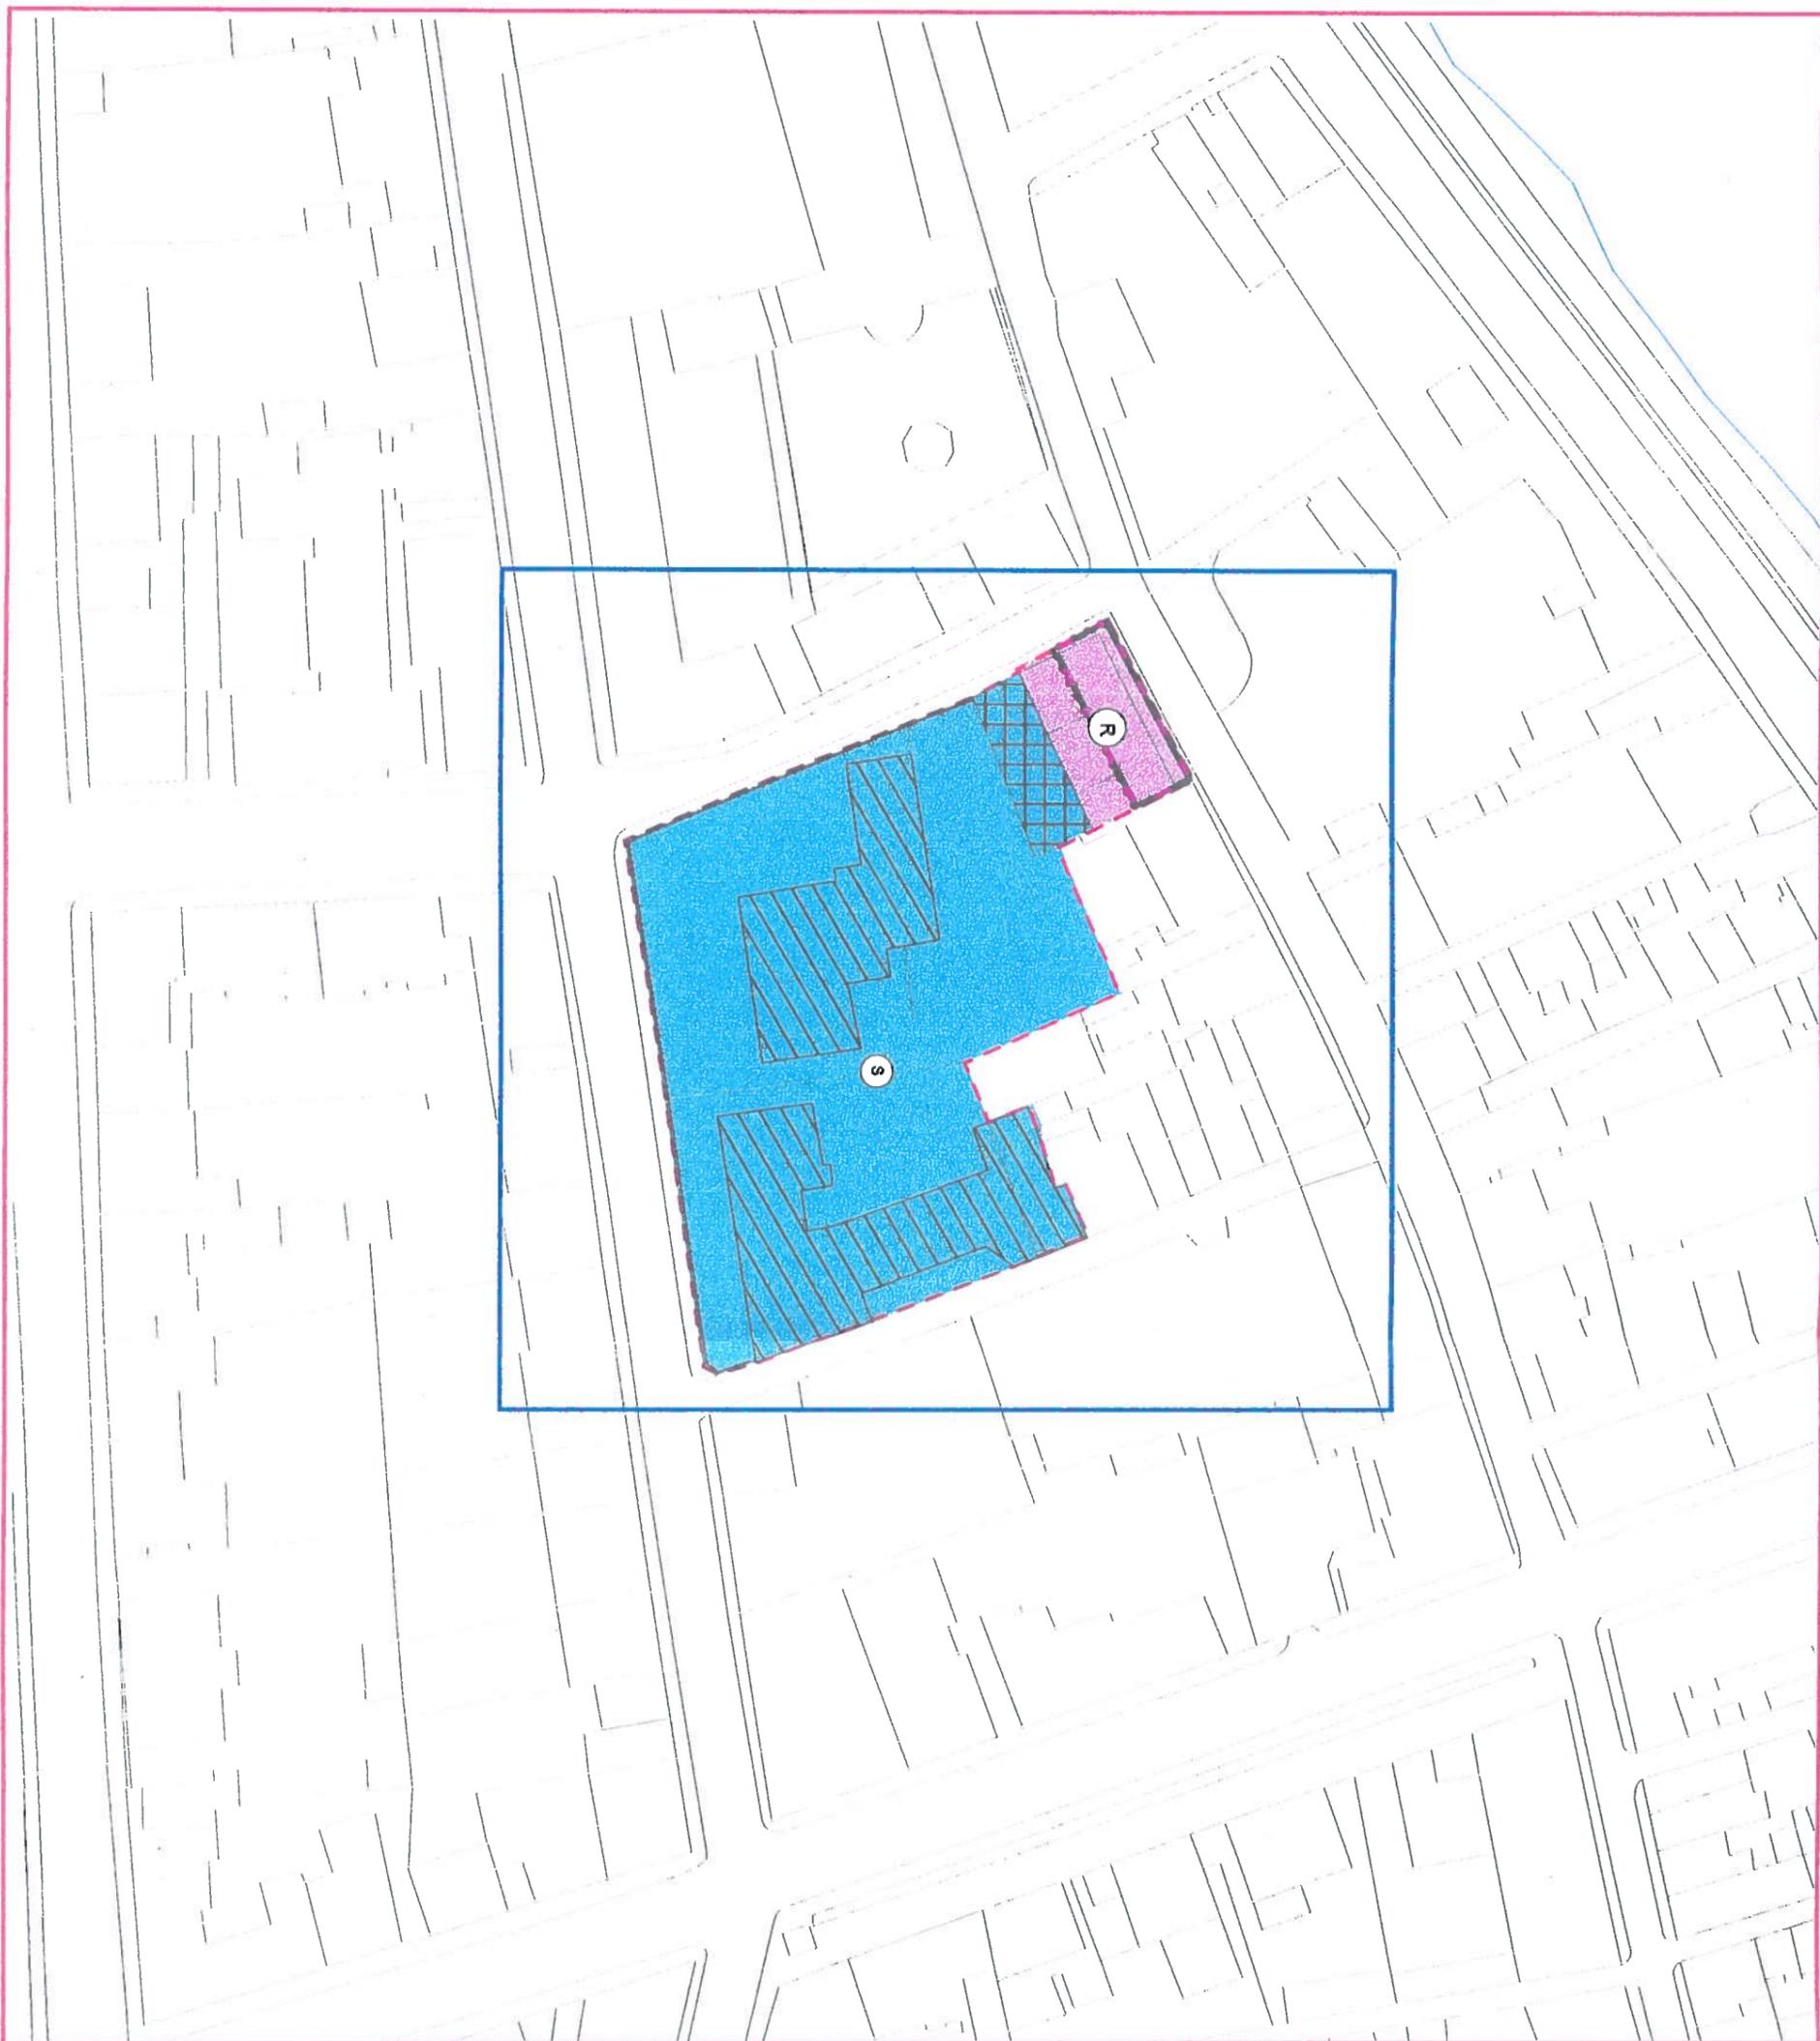
Ambito n. 9 - Area comunale via della Qualconia
SCHEMA GRAFICO D'INTERVENTO

L'intero ambito necessita di un riassetto funzionale, morfologico ed architettonico. Si dispone l'obbligo di demolizione del prefabbricato metallico e la conseguente riprogettazione dell'angolo, con l'inserimento di un edificio a contenuto abitativo o a servizi o anche misto, con altezza massima tre piani fuori terra attestato sulla via San Paolo in continuità con l'edificato filo strada, in modo da garantire un distacco dal prospetto laterale nord finestrato della chiesa di minimo 8 ml. Inoltre si prescrive la riprogettazione del prospetto laterale della chiesa, anche con eventuale inserimento di un nuovo volume di servizio compatibilmente con il volume esistente della scuola media Toniolo e la riqualificazione del prospetto dell'edificio abitativo avente caratteristiche di cortina muraria cieca a cui si addossa attualmente il manufatto prefabbricato.
