COMUNE DI PISA

Regolamento Urbanistico

Schede- norma

F1 - centro storico

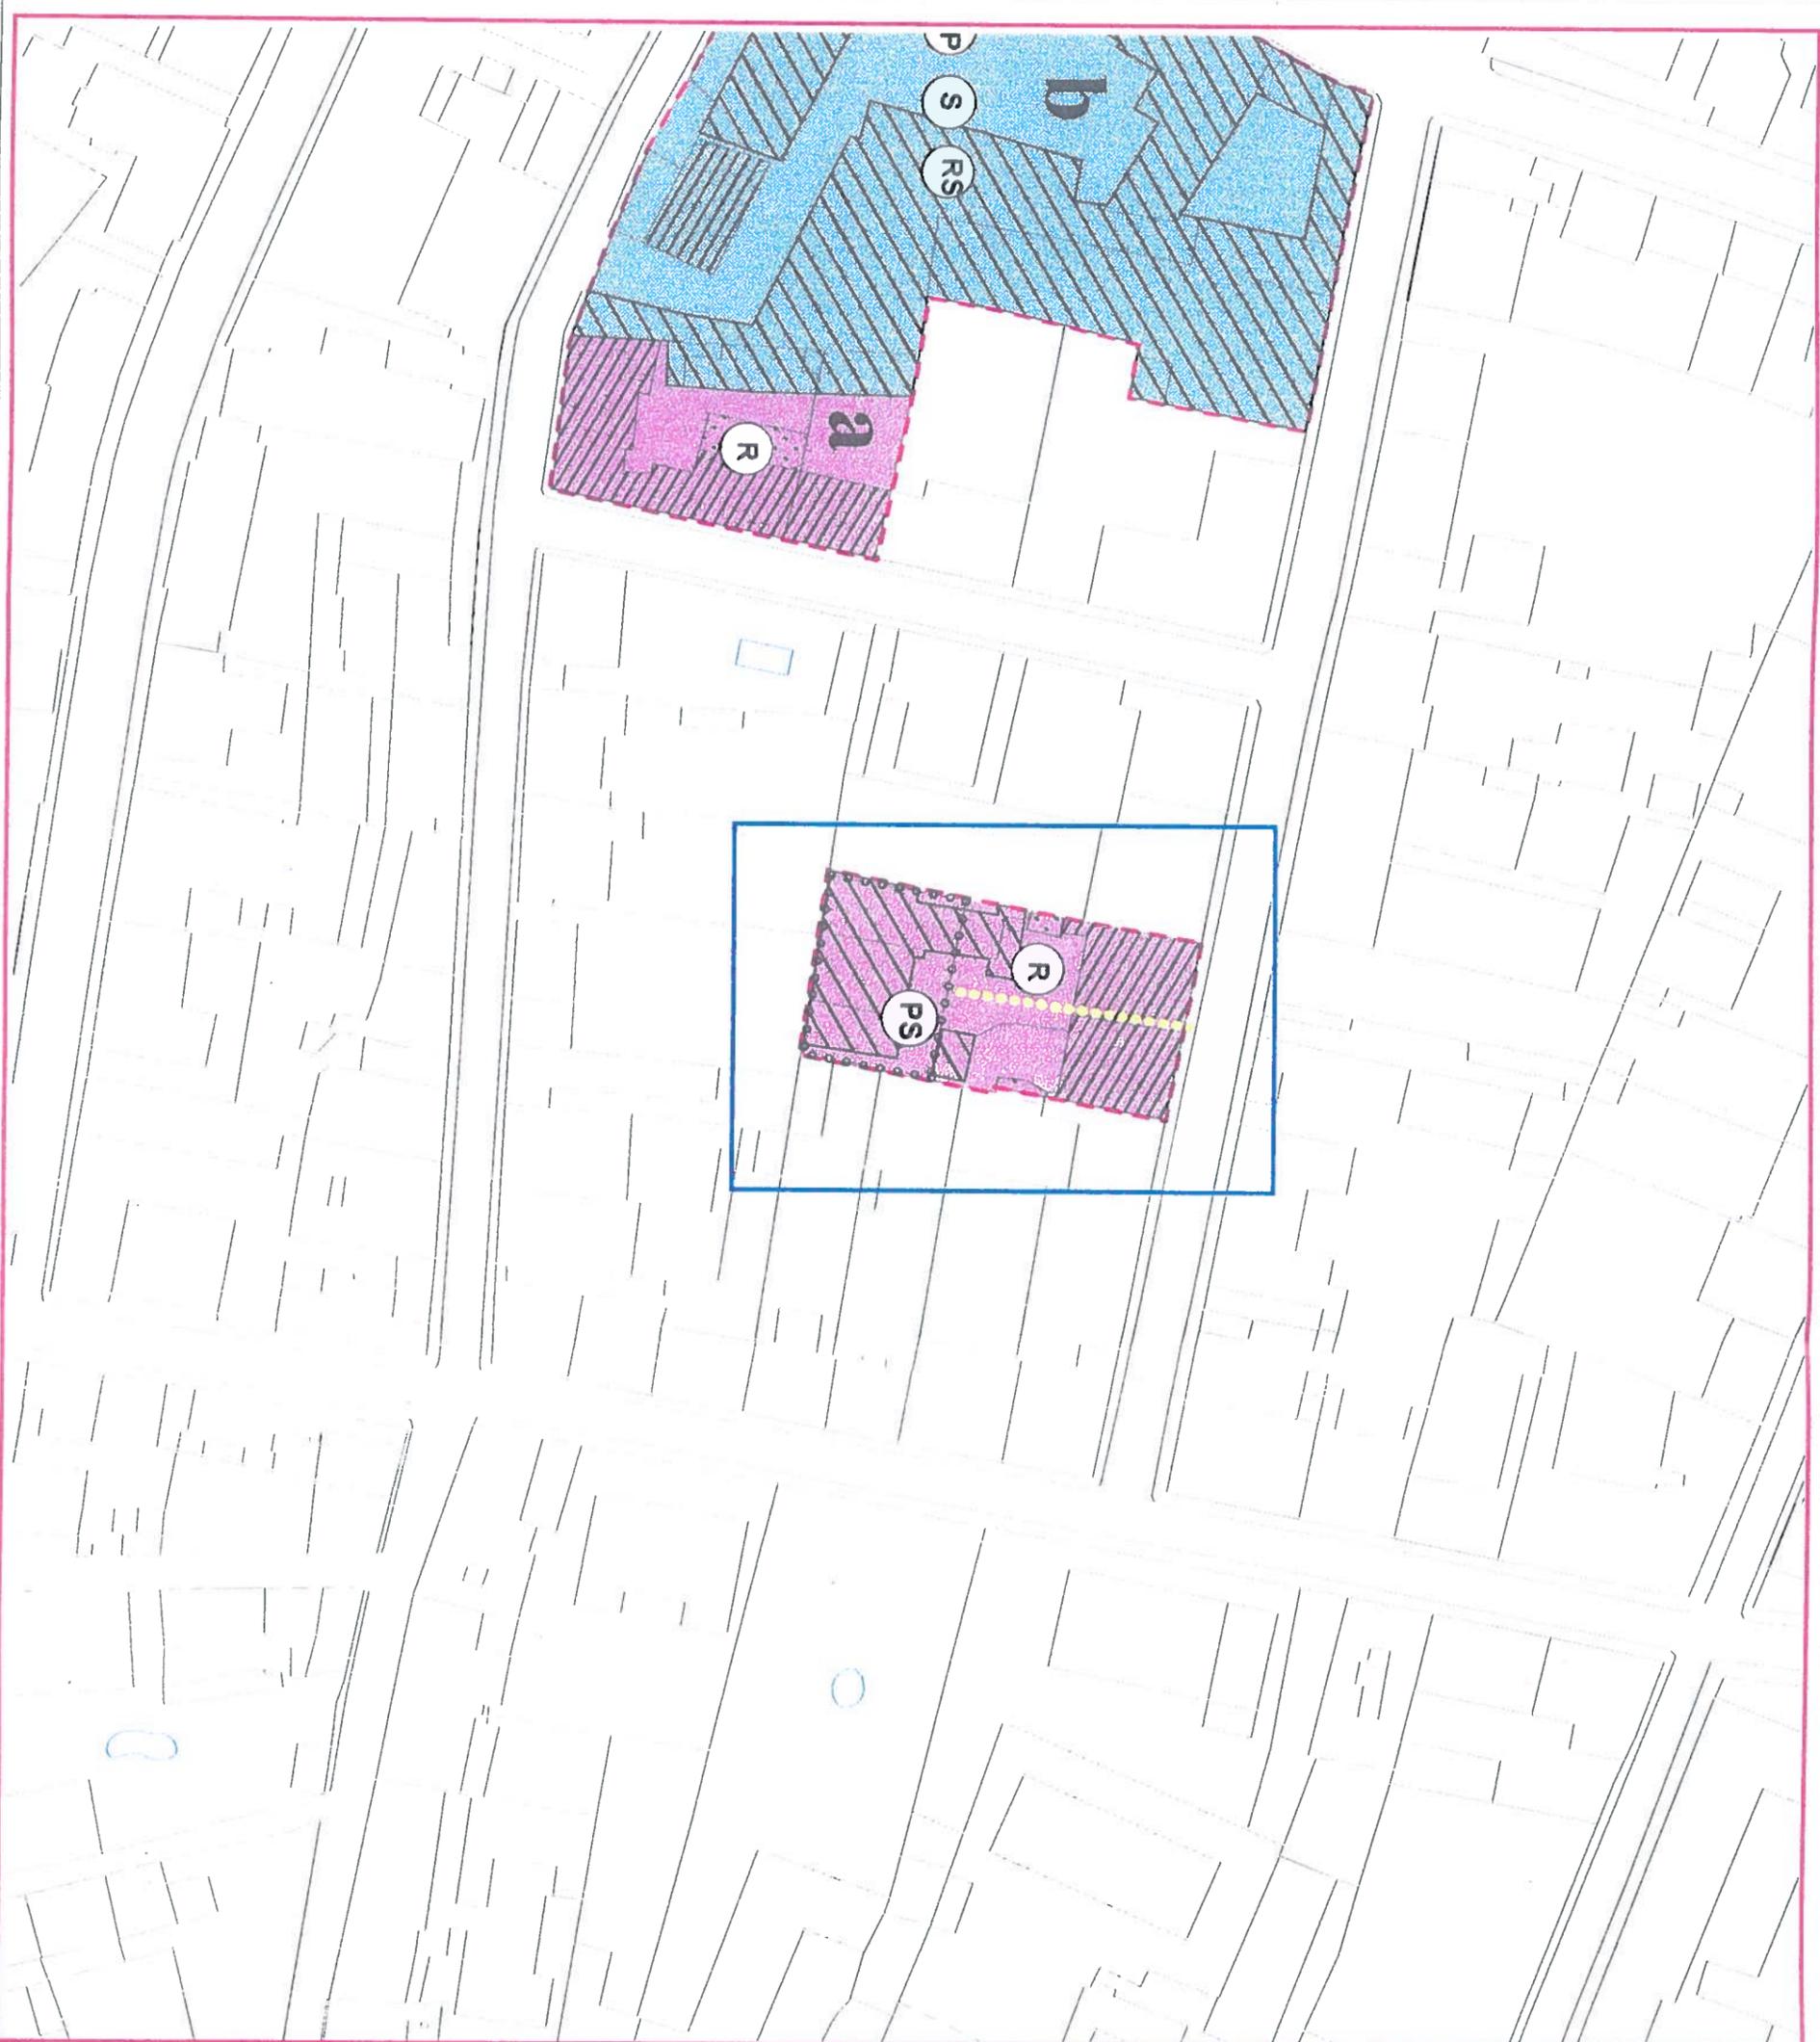
Ambito n. 10 - Via Risorgimento
 SCHEMA GRAFICO D'INTERVENTO

- L'area di ristrutturazione urbanistica prevede la possibilità di demolizione globale del complesso e successiva ricostruzione ad esclusione del prospetto razionalista d'angolo su Via Del Giardino con un nuovo edificio a matrice residenziale, ordinaria e speciale, incompatibile con l'attuale tipologia industriale, con prescrizione degli allineamenti obbligatori e con l'obbligo di realizzazione di parcheggio interrato, di capienza anche eccedente il fabbisogno interno e di altezze differenziate sui tre fronti (corpo a = h_{max} 12,00 ml, corpo b = h_{max} 9,50 ml, corpo c = h_{max} 7,50 ml)

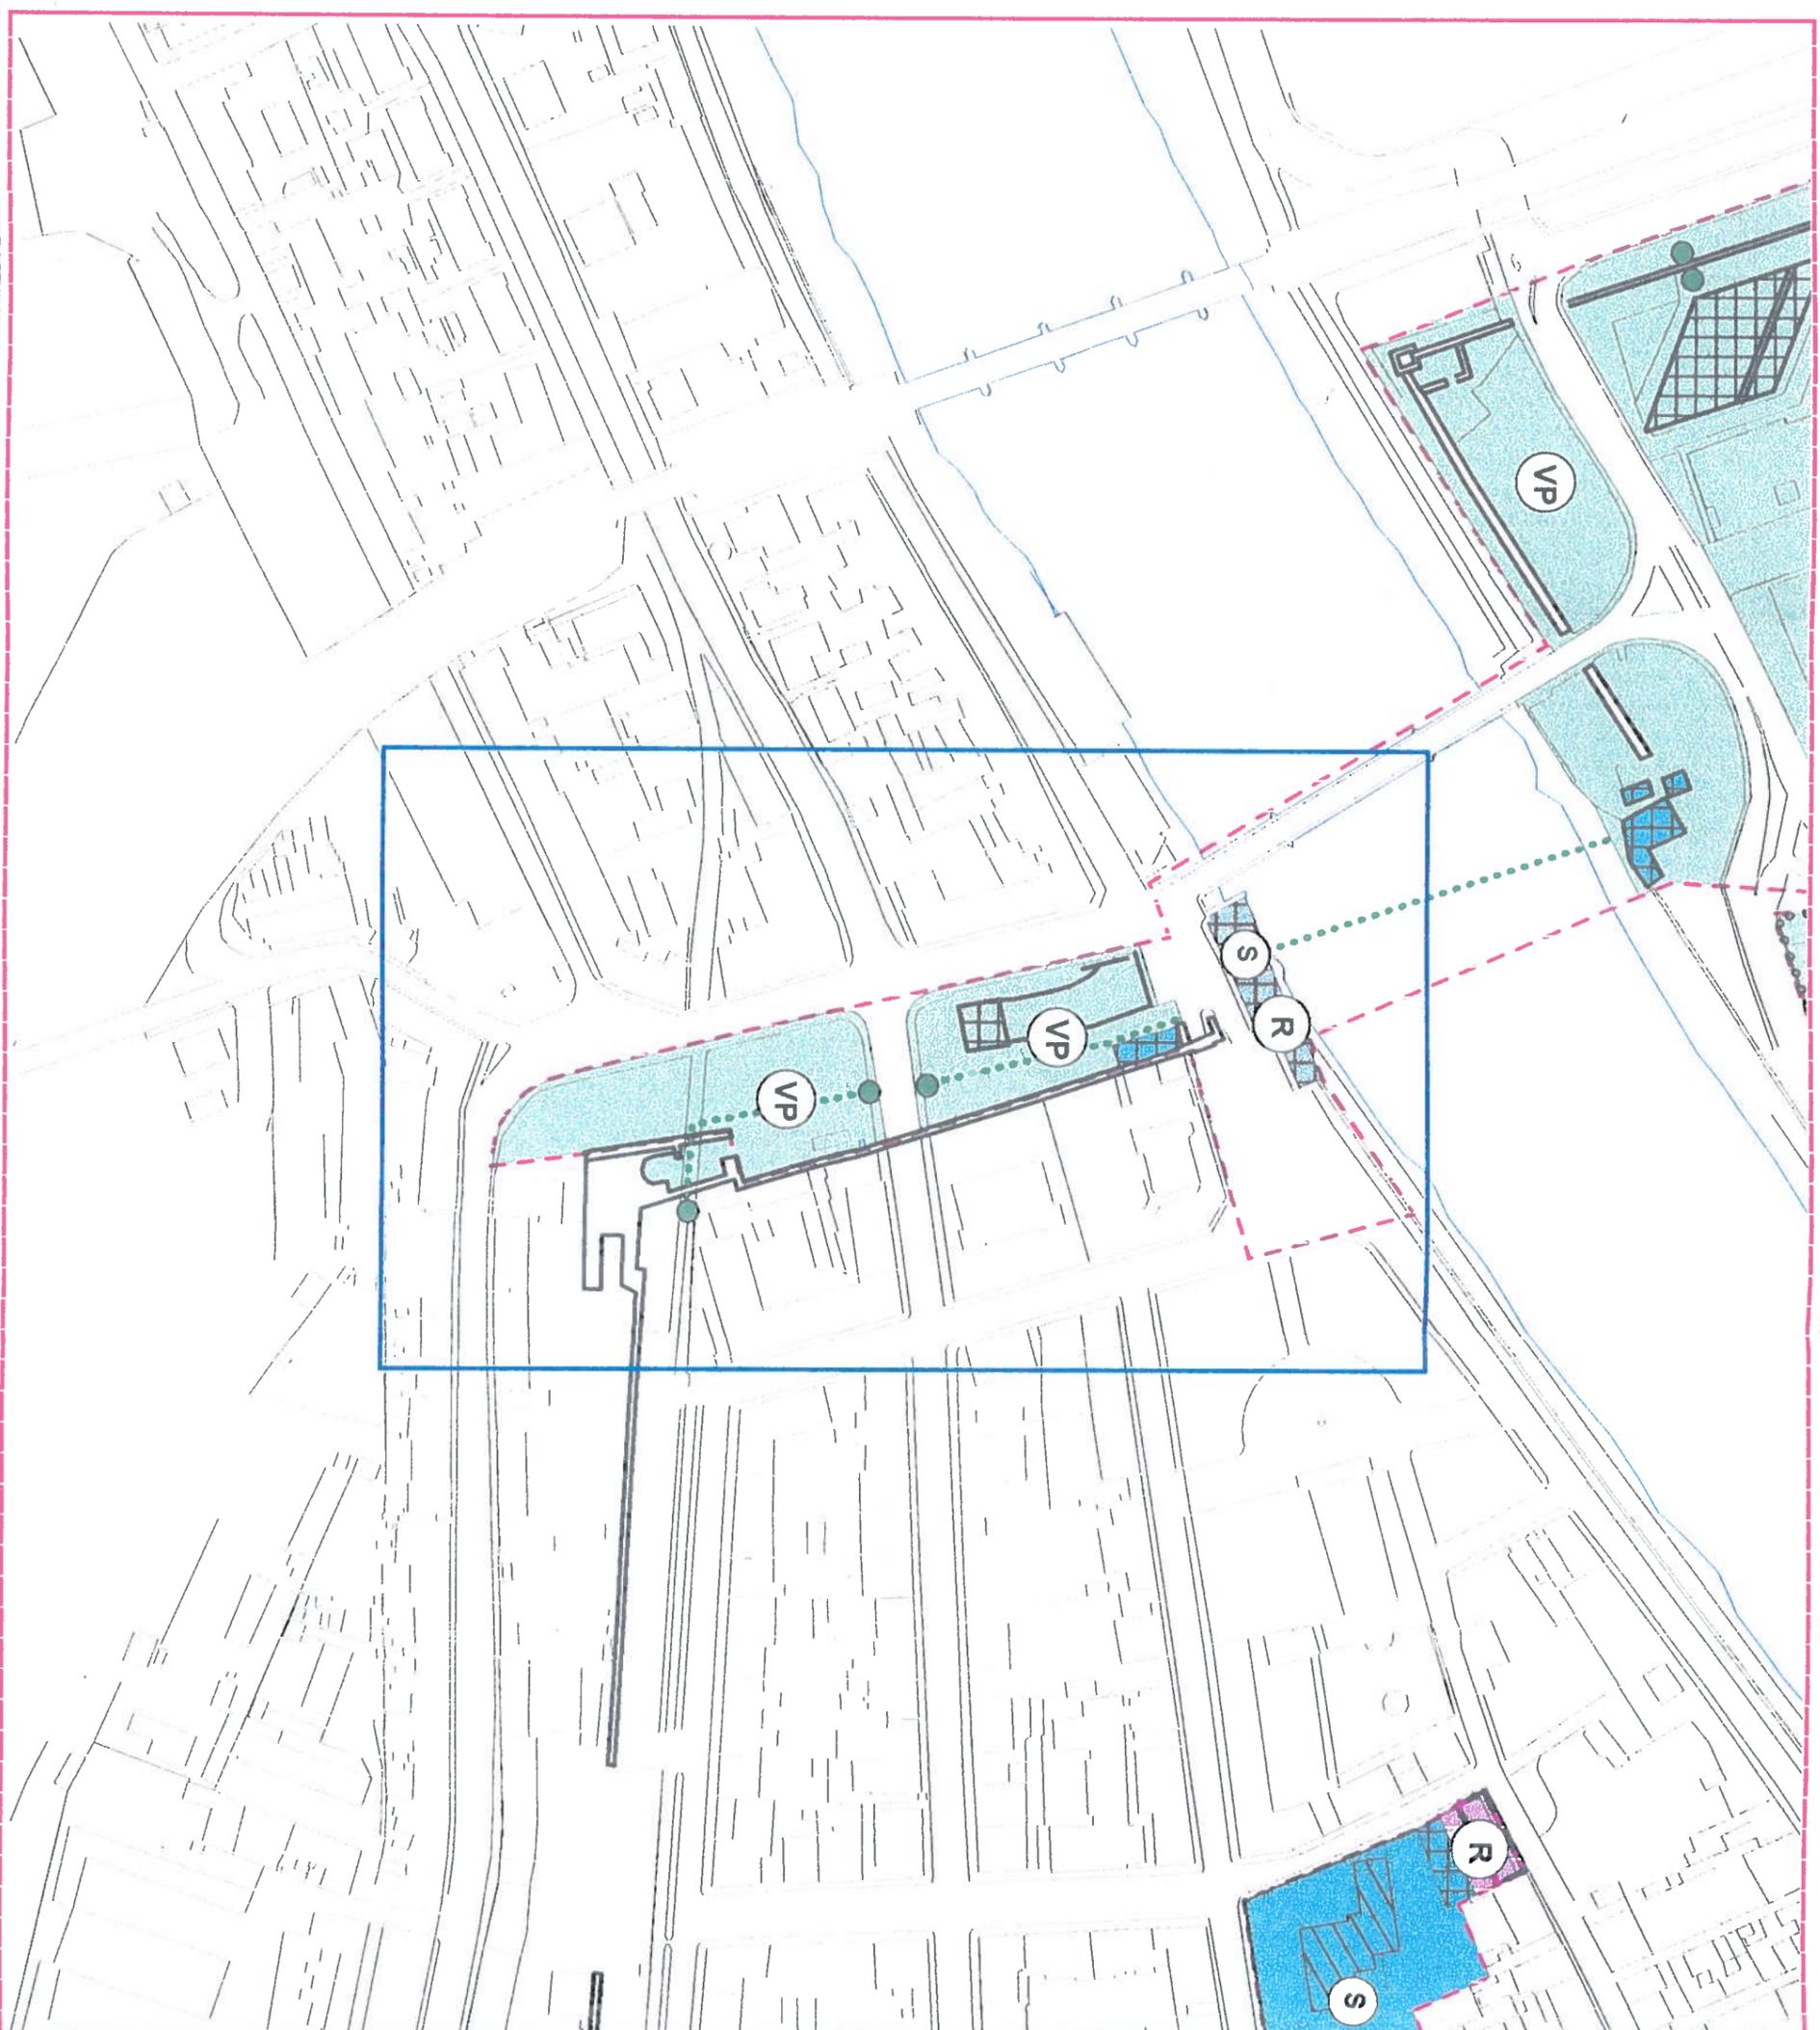
Ambito n. 19 - Area della Cittadella (sud)
SCHEMA GRAFICO D'INTERVENTO

- e) La realizzazione di un passaggio pedonale al di sotto della viabilità carrabile di Stampace di collegamento, interno all'area a verde, in funzione del ripristino delle quote originarie e della continuità morfologica e funzionale nord - sud.

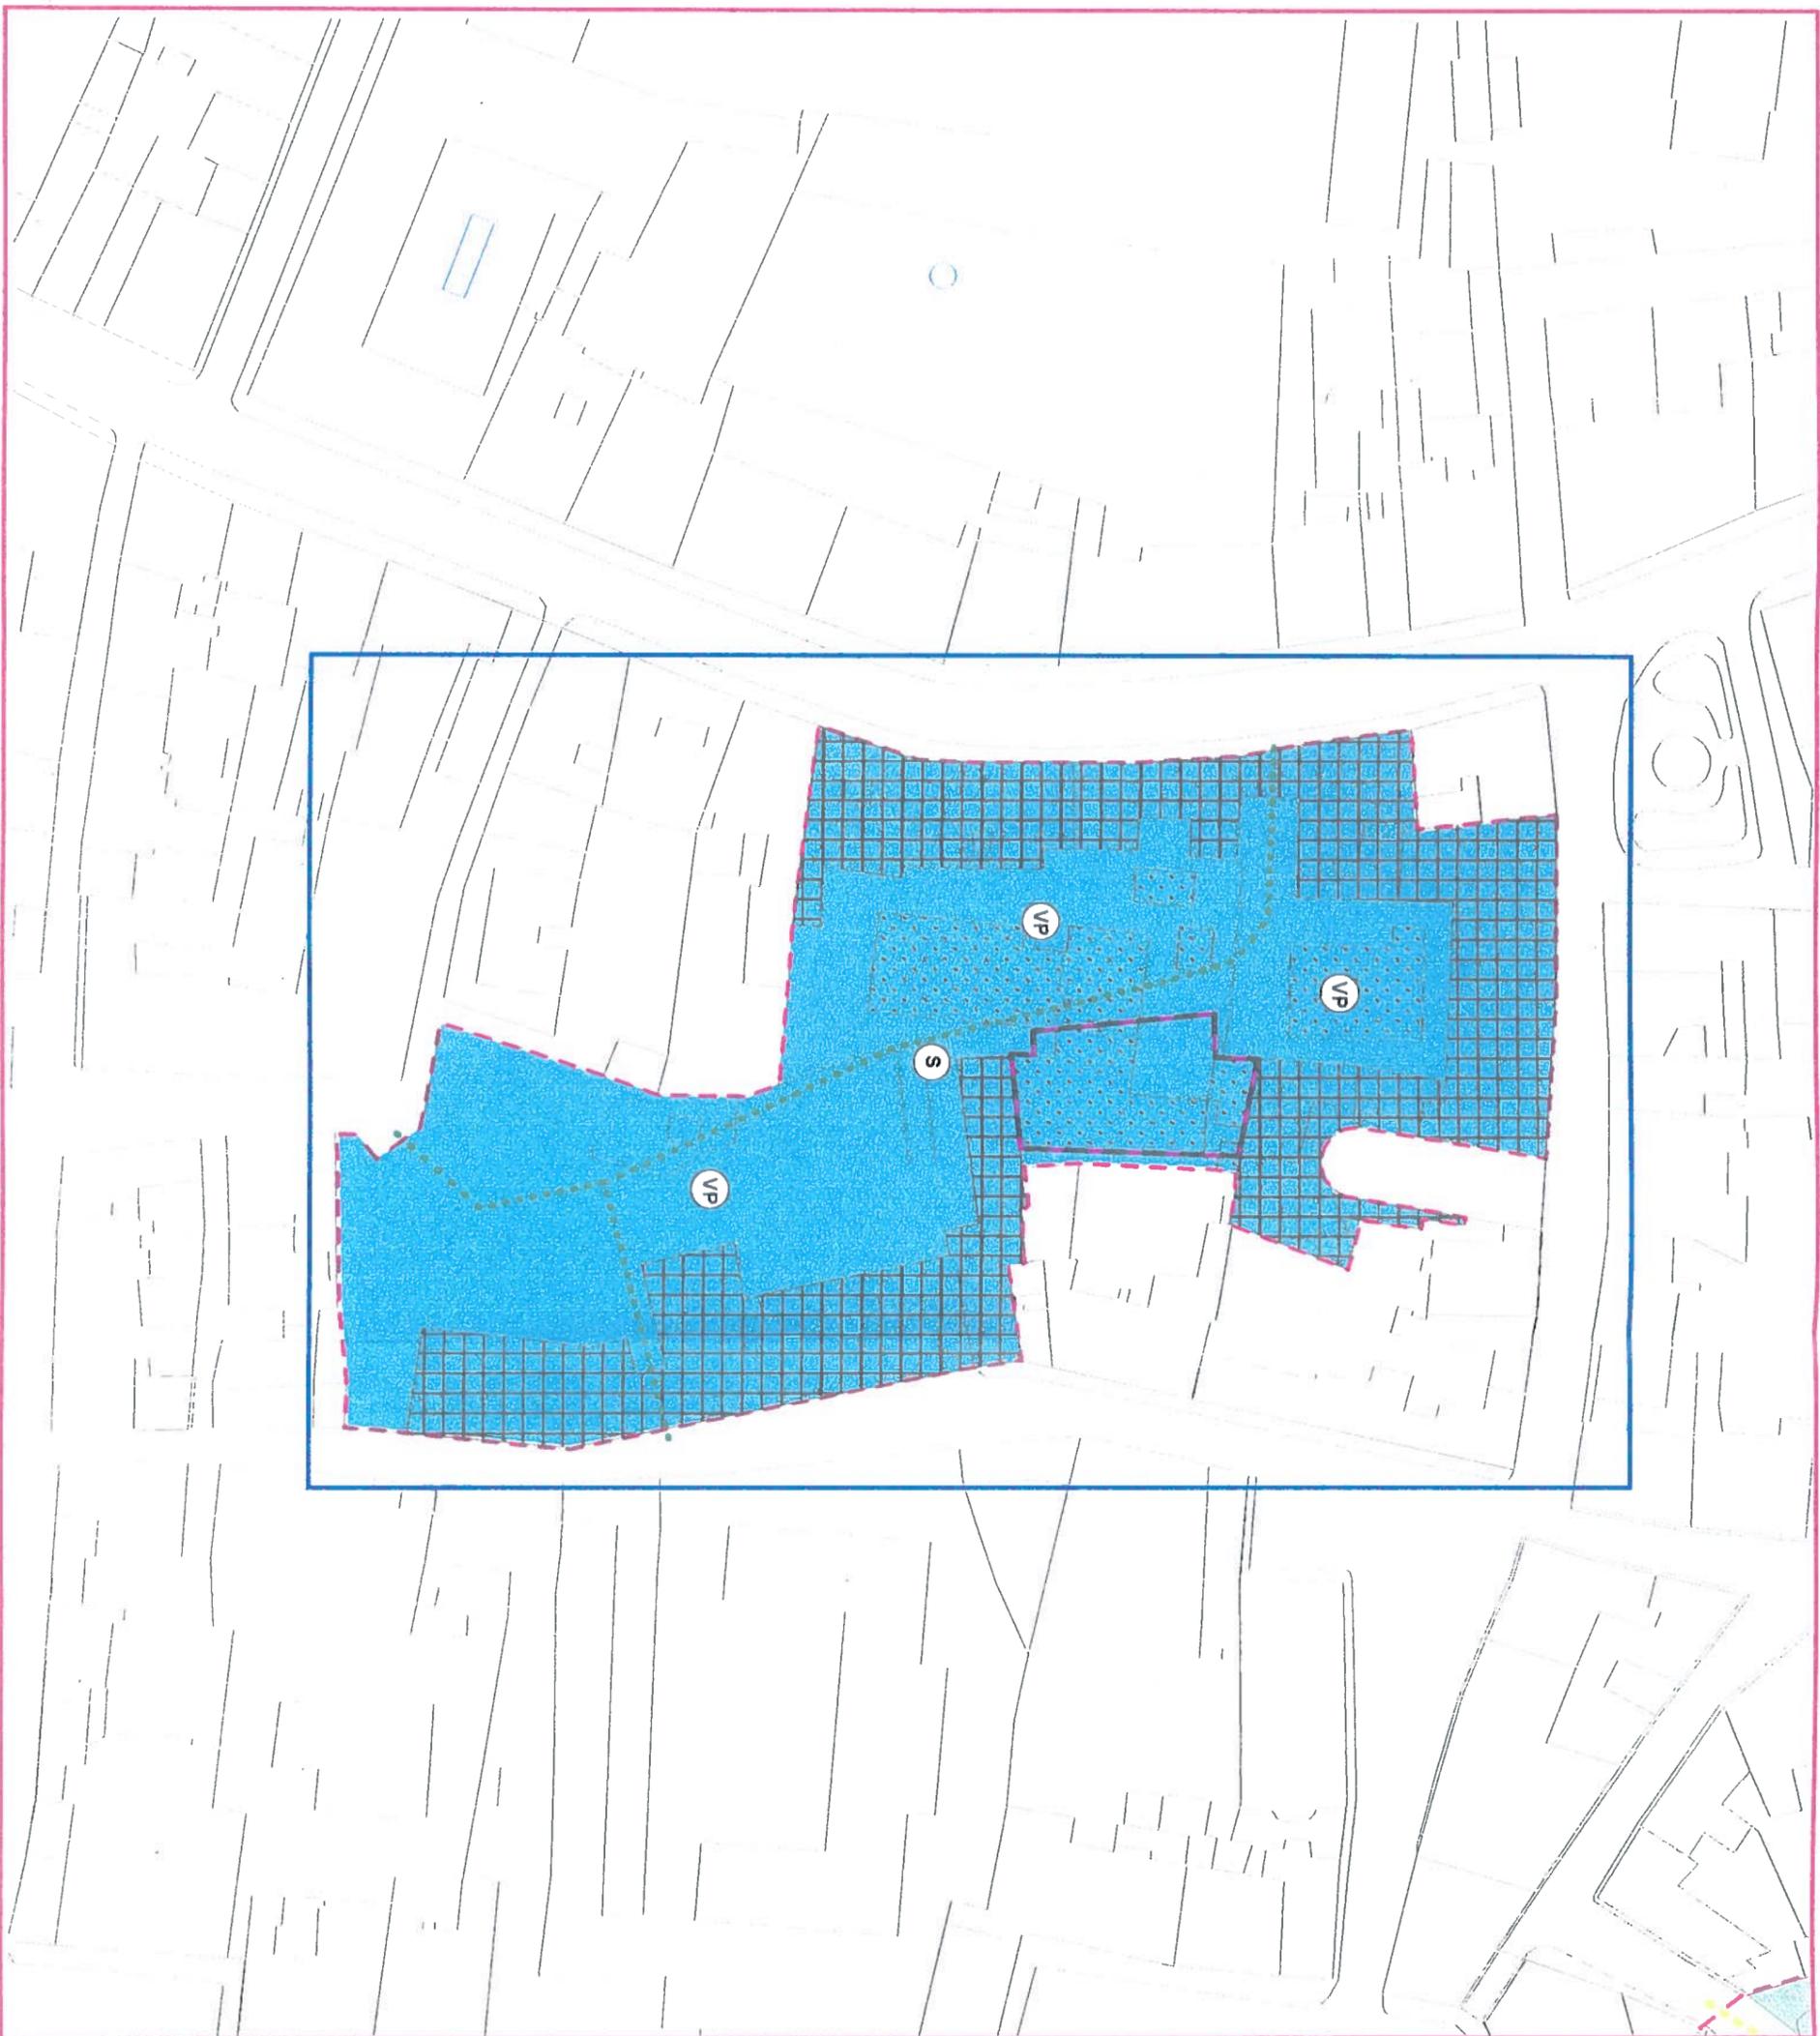
Ambito n. 20 - Comparto universitario di via Santa Maria
SCHEMA GRAFICO D'INTERVENTO

Si conferma la scheda, con la prescrizione integrativa di realizzare una continuità di verde di uso pubblico fino all'area comunale (delle scuole) lungo il lato interno delle mura urbane, come da grafico allegato.

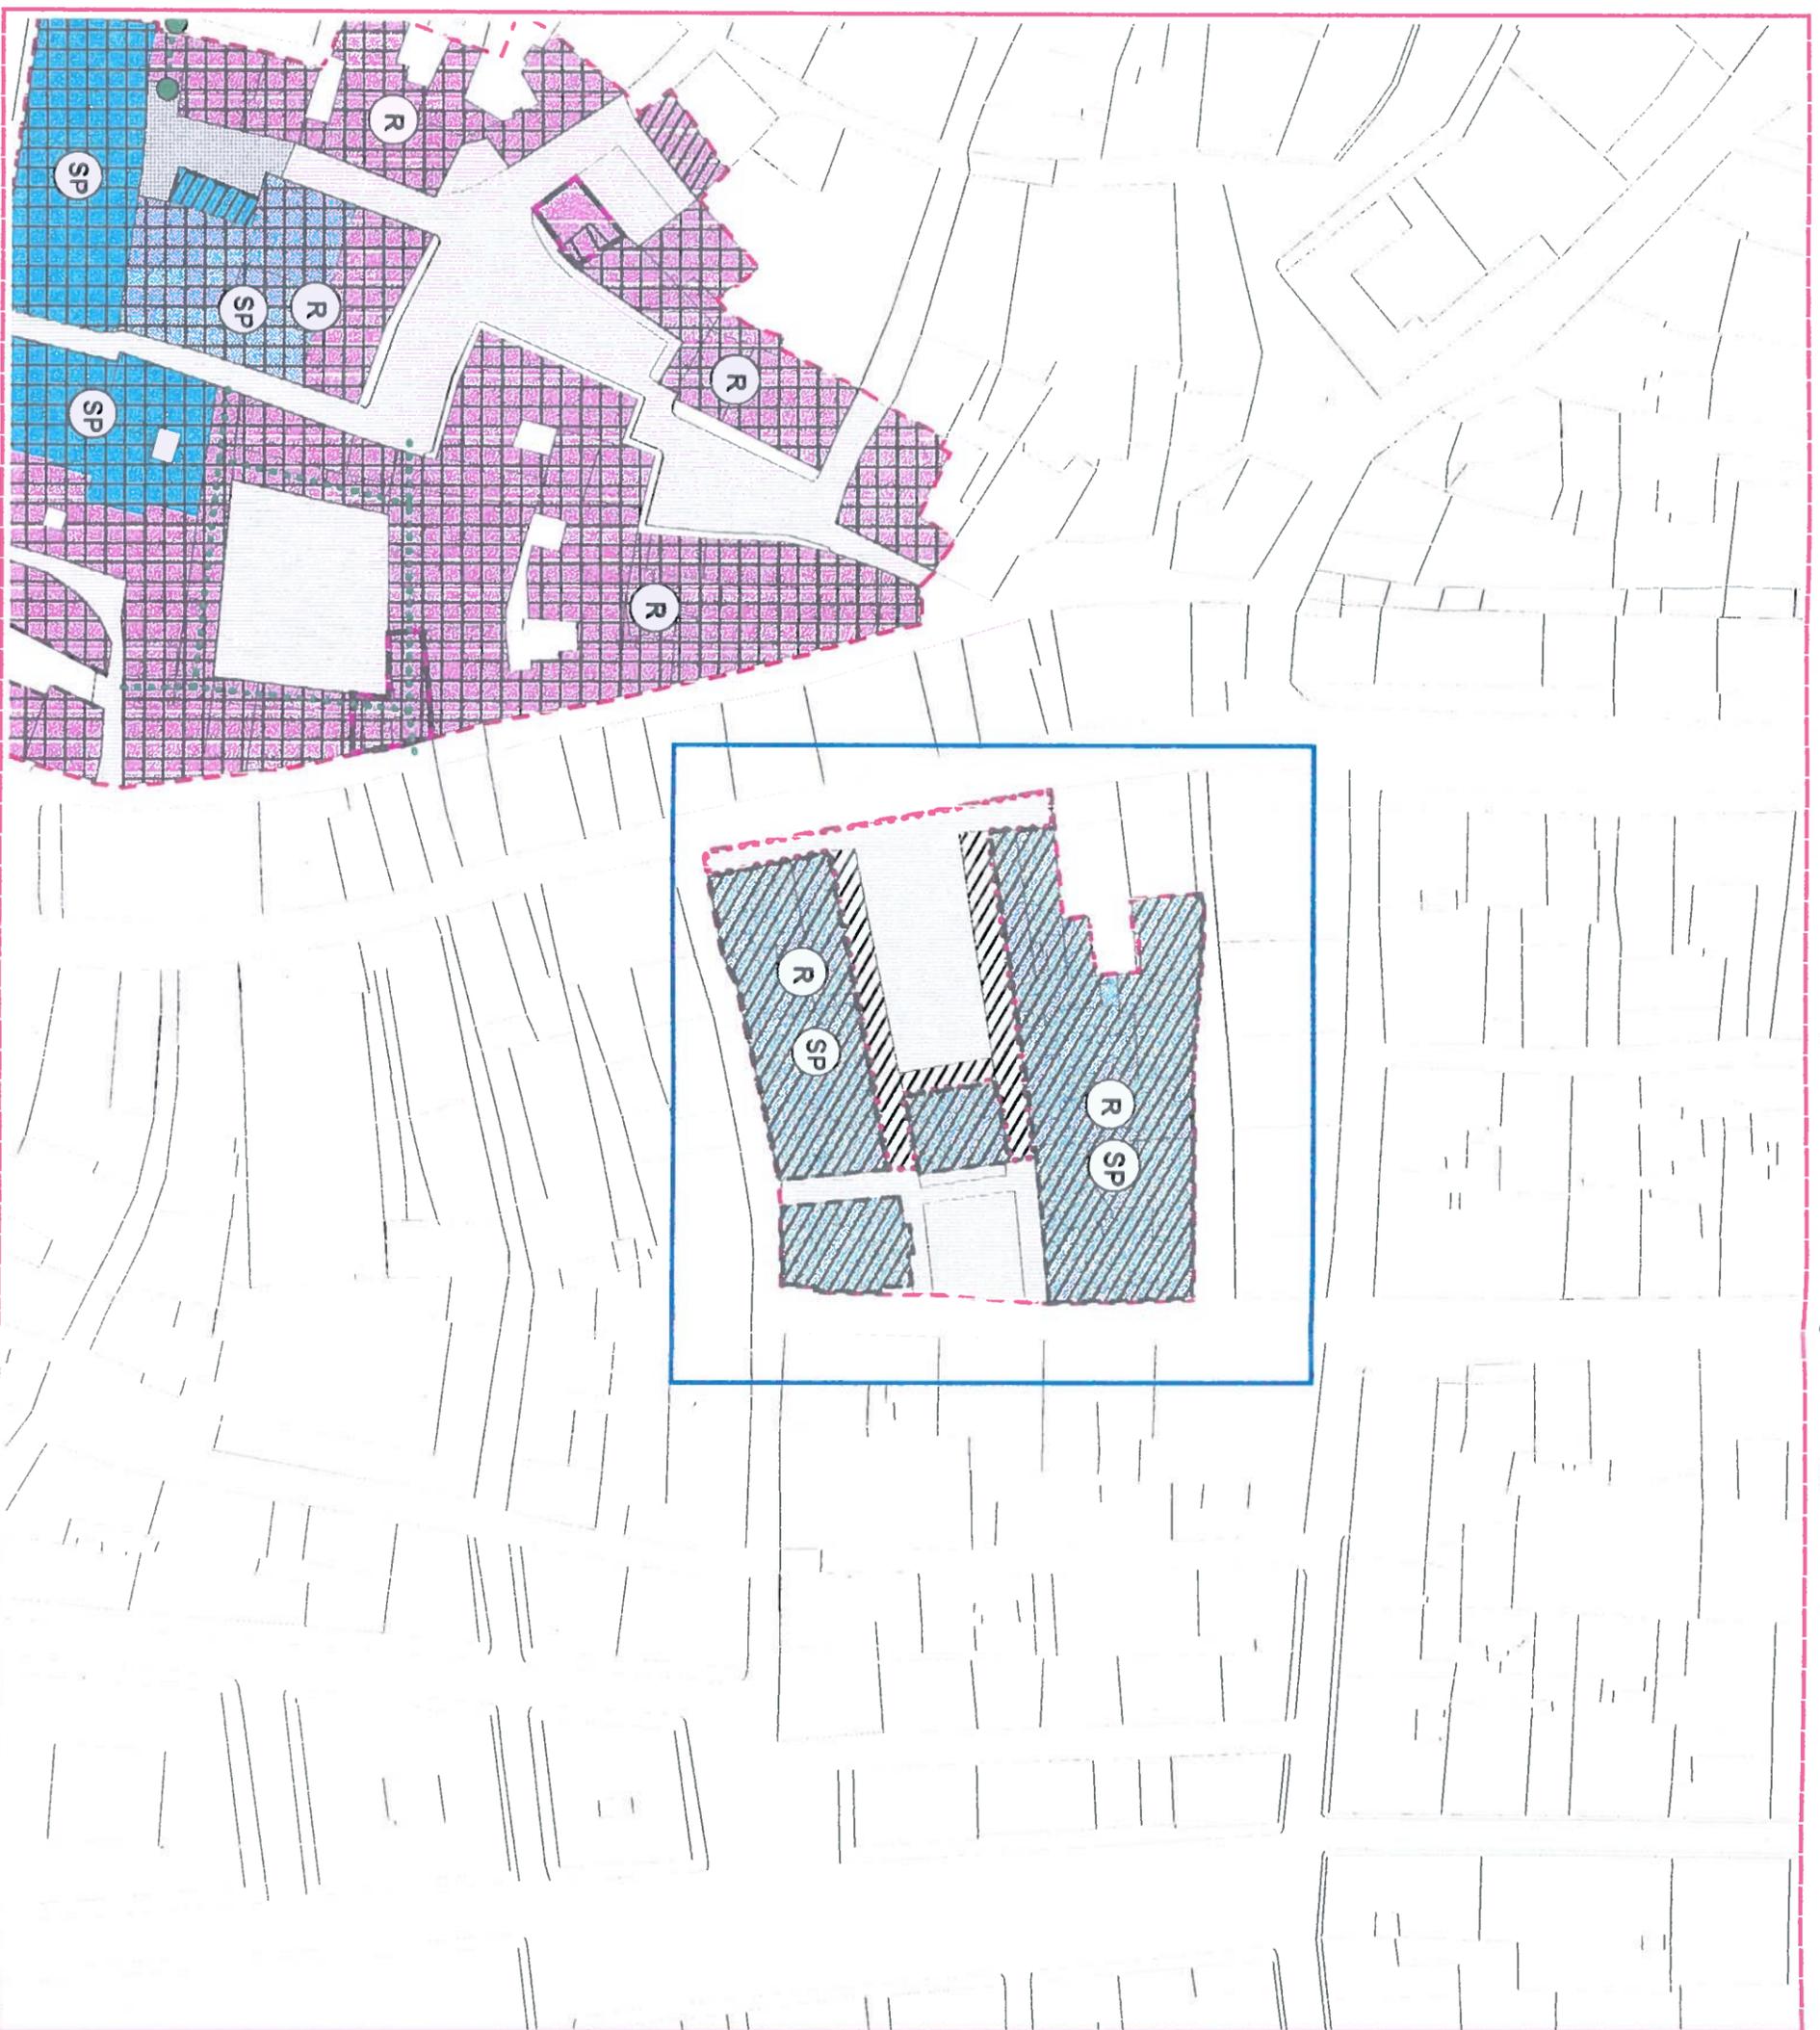
Ambito n. 22 - Largo Ciro Menotti
SCHEMA GRAFICO D'INTERVENTO

- a) Ricucitura del fronte di Largo Ciro Menotti attraverso il ripristino della continuità delle logge di Borgo.
- b) Riqualificazione degli spazi aperti con utilizzo di materiali ed elementi di arredo e sistemazioni a verde più congrui al contesto storico; l'intervento dovrà interessare le due piazze (Largo Ciro Menotti e la piazzetta prospiciente via Case Dipinte) in modo da consentire la lettura dell'ambito come contesto unitario. Riprogettazione coordinata dei prospetti degli edifici su Via Case Dipinte, via Mercanti e vicolo del Poschi.
- c) Riqualificazione delle unità funzionali ai primi piani correlate con il ballatoio di Largo Ciro Menotti con destinazione ad uso pubblico e commerciale. Sarà pertanto ammessa la realizzazione di un idoneo collegamento verticale diretto tra la piazza e la terrazza superiore
